**“LLPP EDP 2024/040 RESTAURO DEL CAFFE’ PEDROCCHI. RESTAURO SALE”**. Incarico di progettazione e di direzione operativa delle opere di restauro.

## **RESTAURO DELLE SALE DEL CAFFE' PEDROCCHI**

### **PROGETTO ESECUTIVO**

Relazione tecnica di consolidamento strutturale del controsoffitto della Sala Rossini

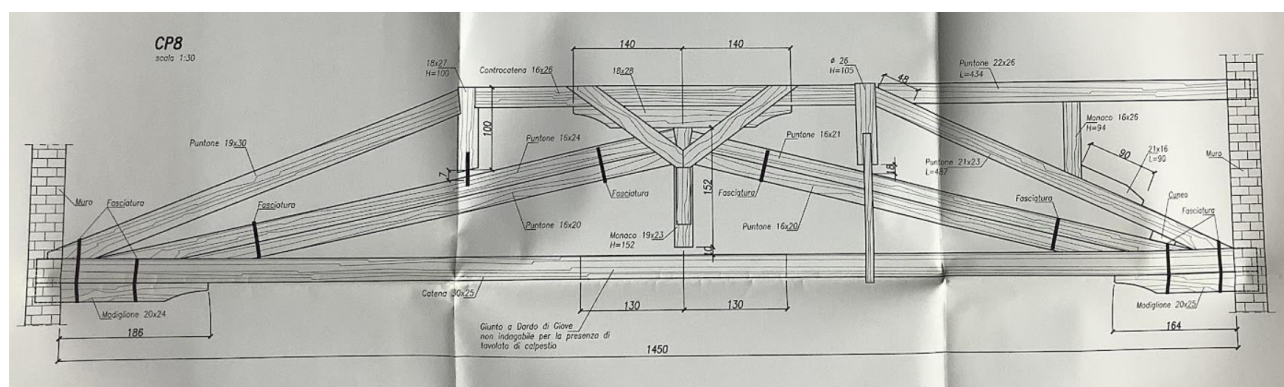
Dal rilievo realizzato oggi con tecnologia laser scanner, è stata messa in luce una deformazione della catena che presenta una freccia in mezzeria pari a ca. 20/25 cm.

Figure 4 - Incavallatura CP8 - Stato di fatto. Estratto tavola R08 dell’Intervento di restauro strutturale 2007, fonte: Archivio SABAP Venezia.

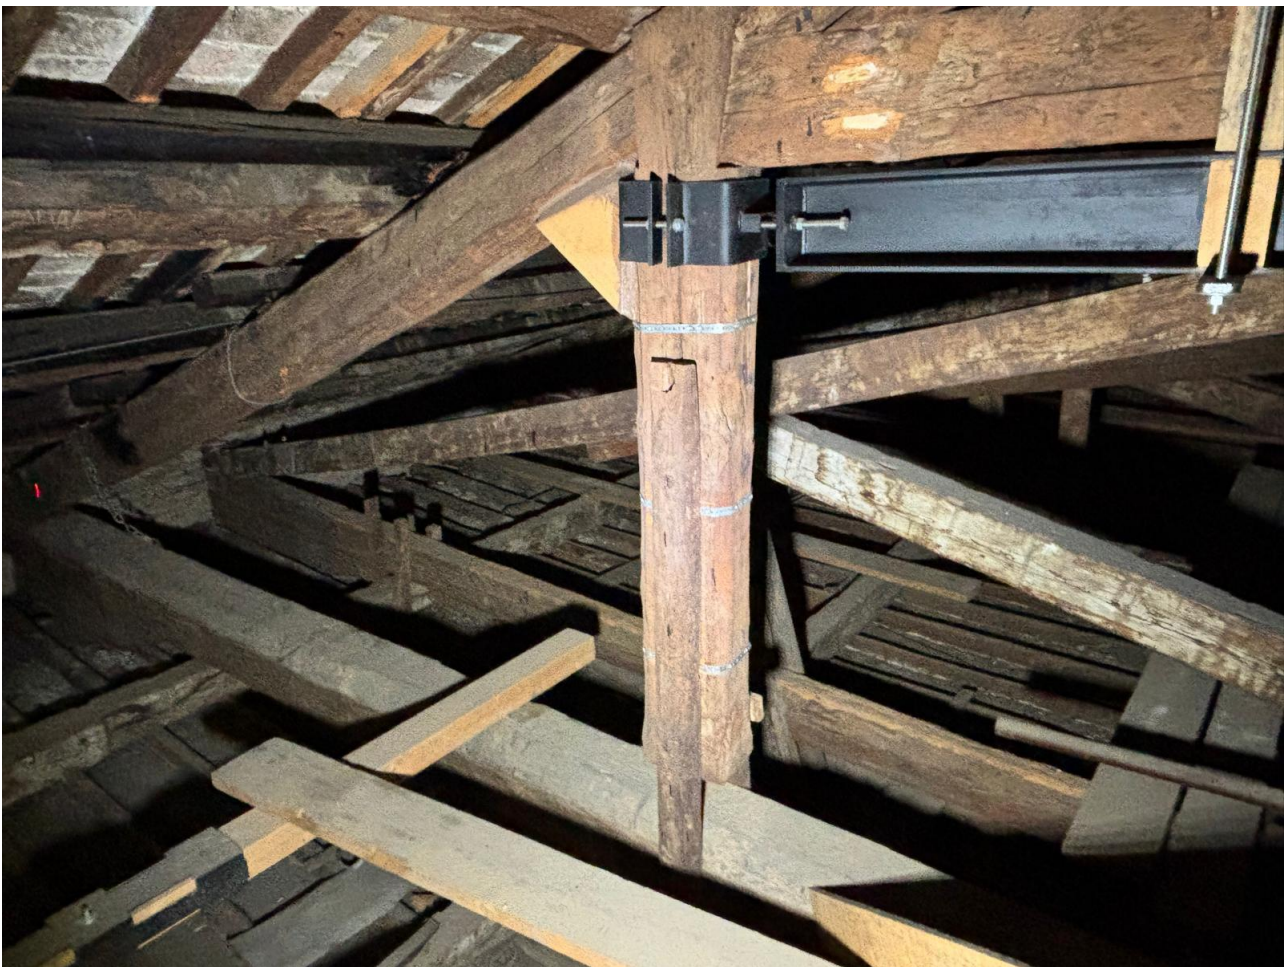
Come già citato, nel 2007 le strutture componenti la copertura in quest'area sono state sottoposte ad un "*Intervento di Restauro strutturale*". Oggi sono visibili le integrazioni quali **cunei lignei, fasciature metalliche di rinforzo**, accoppiamenti di nuove travi lignee su saette e puntoni e **profilati metallici** (Figure 5).

Figure 5 - Incavallatura CP5 – interventi di restauro strutturale del 2007.

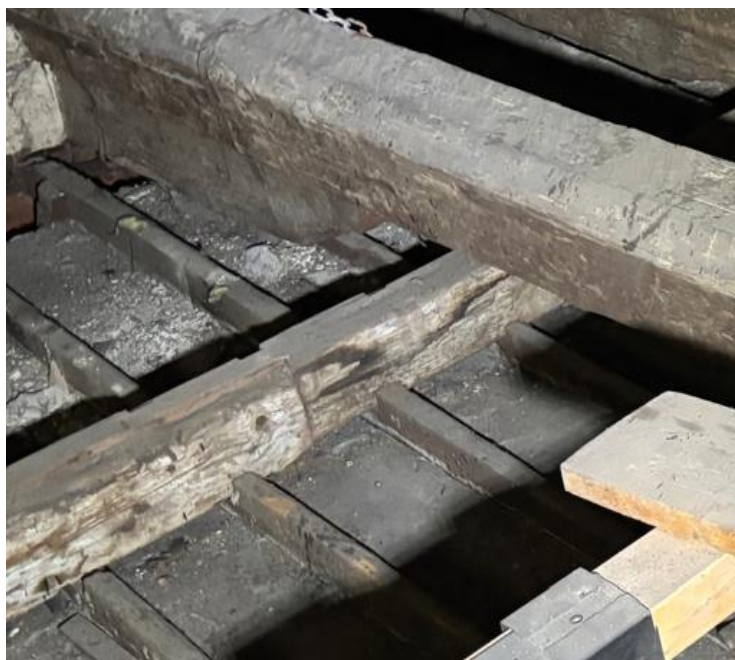
Dall'analisi visiva delle stesse è possibile notare inoltre la presenza di segni di vecchie "**tacche**" di connessione di elementi lignei sulle capriate che danno da pensare che alcune delle travi siano probabilmente di riuso, e che siano state riadattate al sistema di sospensione attuale ovvero derivanti dalle costruzioni precedentemente esistenti nell'isolato e riutilizzate da G. Bisacco per la prima versione del Caffè Pedrocchi, il quale sia per Bisacco che per Jappelli venne realizzato utilizzando strutture preesistenti (Figure 6).

Figure 6 - Tacche visibili nell'orditura primaria del plafone

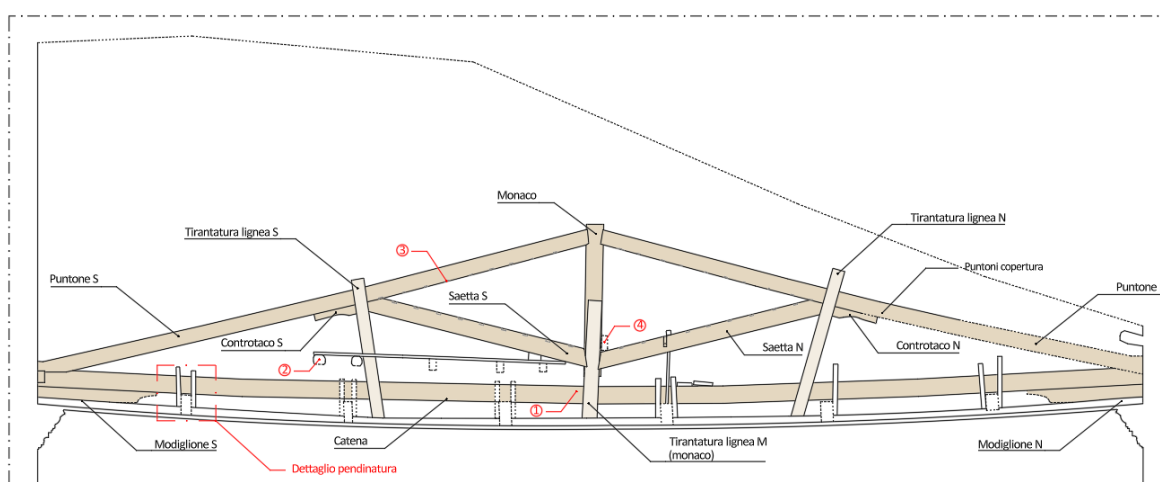
Figure 14 - Rilievo della Capriata CP7

Su C7 sono presenti e osservabili segnali di degrado grave della struttura, come l'allontanamento della saetta sinistra nel nodo saetta - puntone e nel nodo saetta - monaco, denunciando uno scivolamento del puntone sinistro e l'inflessione della catena che presenta una freccia di 25 cm. Verificato che i due nodi puntone - catena e i relativi incastri non sembrano fratturati, si ipotizza una probabile sconnessione con scivolamento

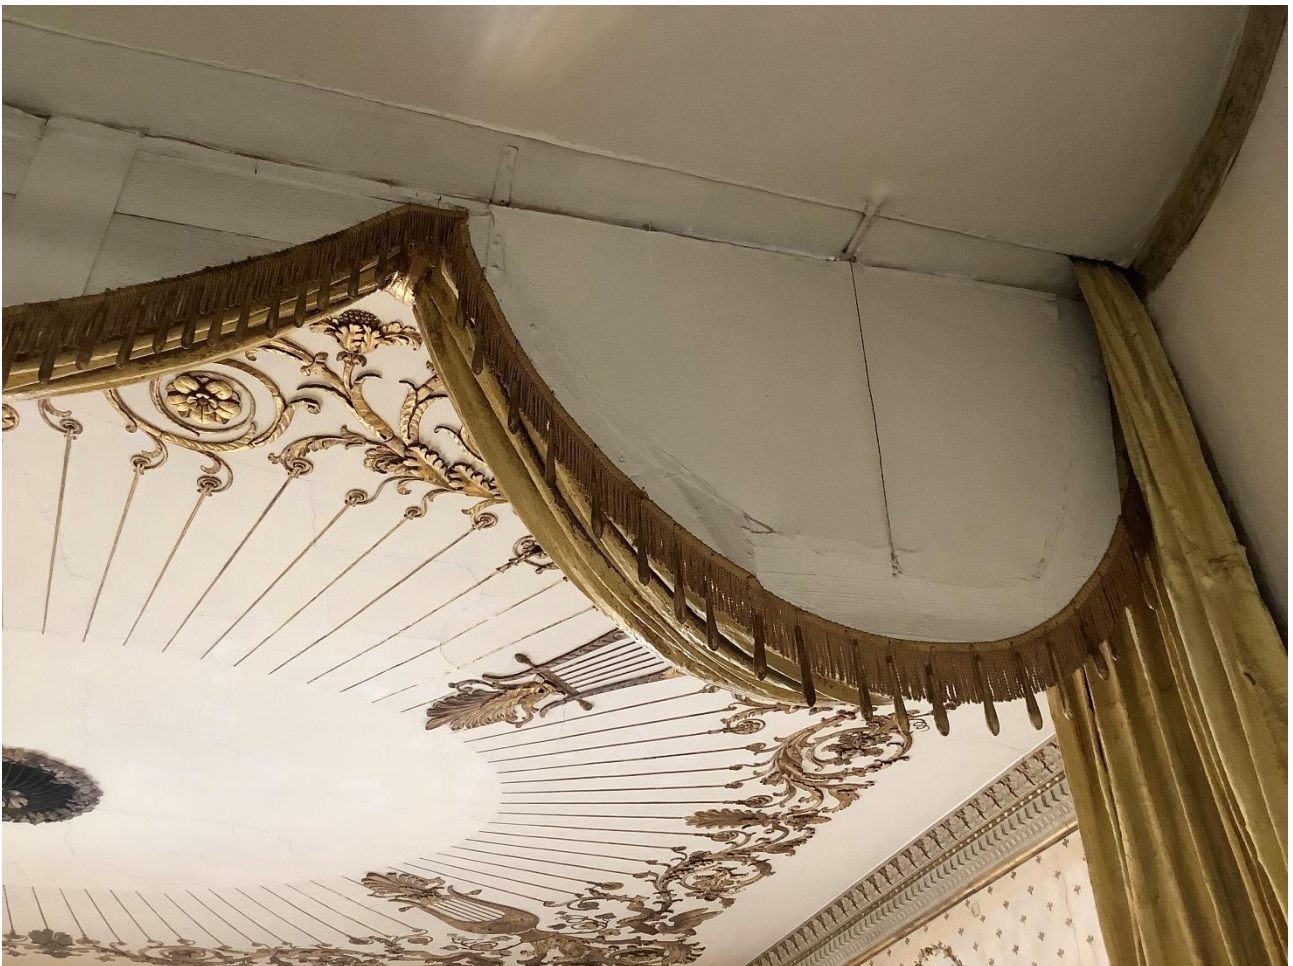
La struttura del sipario si compone da una serie di assi (oggi particolarmente deformate e parzialmente sostituite) (Figure 16) sorrette da una capriata non visibile perché celata dal controsoffitto del palcoscenico che si imposta ad una quota più bassa rispetto al soffitto decorato del salone principale. La presenza di questa capriata è denunciata dall'emergenza della sua parte sommitale plafone in prossimità della carpiata CP5 (Figure 7, Figure 17).

Figure 16 - Il retro del sipario del palcoscenico con il sistema originale ad assi (a sx) e successivi pannelli di integrazione successiva (a dx) e probabile ancoraggio sommitale alla capriata

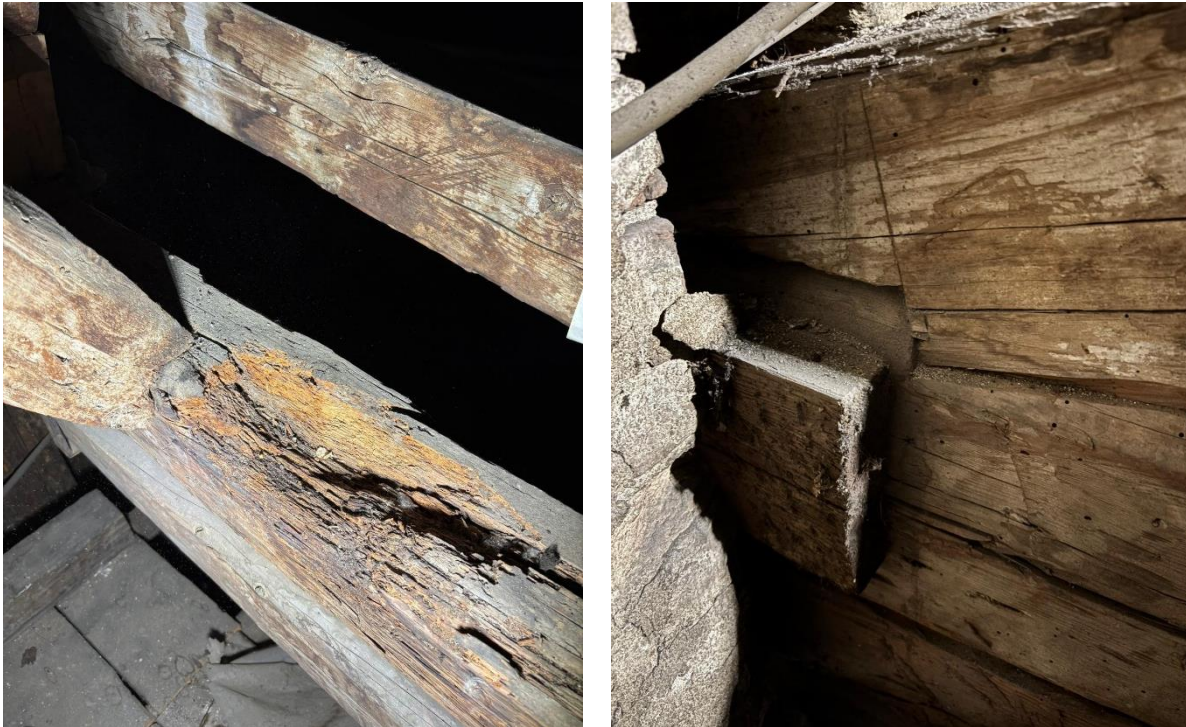
Si riconoscono **erosioni profonde, distacchi di fibre e fessurazioni radiali** estese lungo le superfici, coerenti con fenomeni di perdita di consistenza e resistenza del legno; l'**alburno della catena** presenta **degrado diffuso per attacco xilofago**, con **perdita di consistenza e riduzione della sezione resistente degli elementi di circa 1–2 cm** (Figure 19, Figure 20).

Tale degrado ha comportato una **diminuzione significativa delle caratteristiche meccaniche del legno**, riducendo la capacità dell'elemento di assorbire sforzi di trazione e flessione. Anche i puntoni e le saette mostrano **attacchi biologici diffusi e degrado superficiale**, sebbene in misura minore rispetto alla catena. Le **chiodature** e le **fasciature metalliche** risultano **ossidate, deformate e parzialmente estruse**, con perdita di aderenza al supporto ligneo.

Figure 19 – A sx attacco xilofagi del materiale ligneo; a dx nodo tra puntone e catena CP7 lato sud

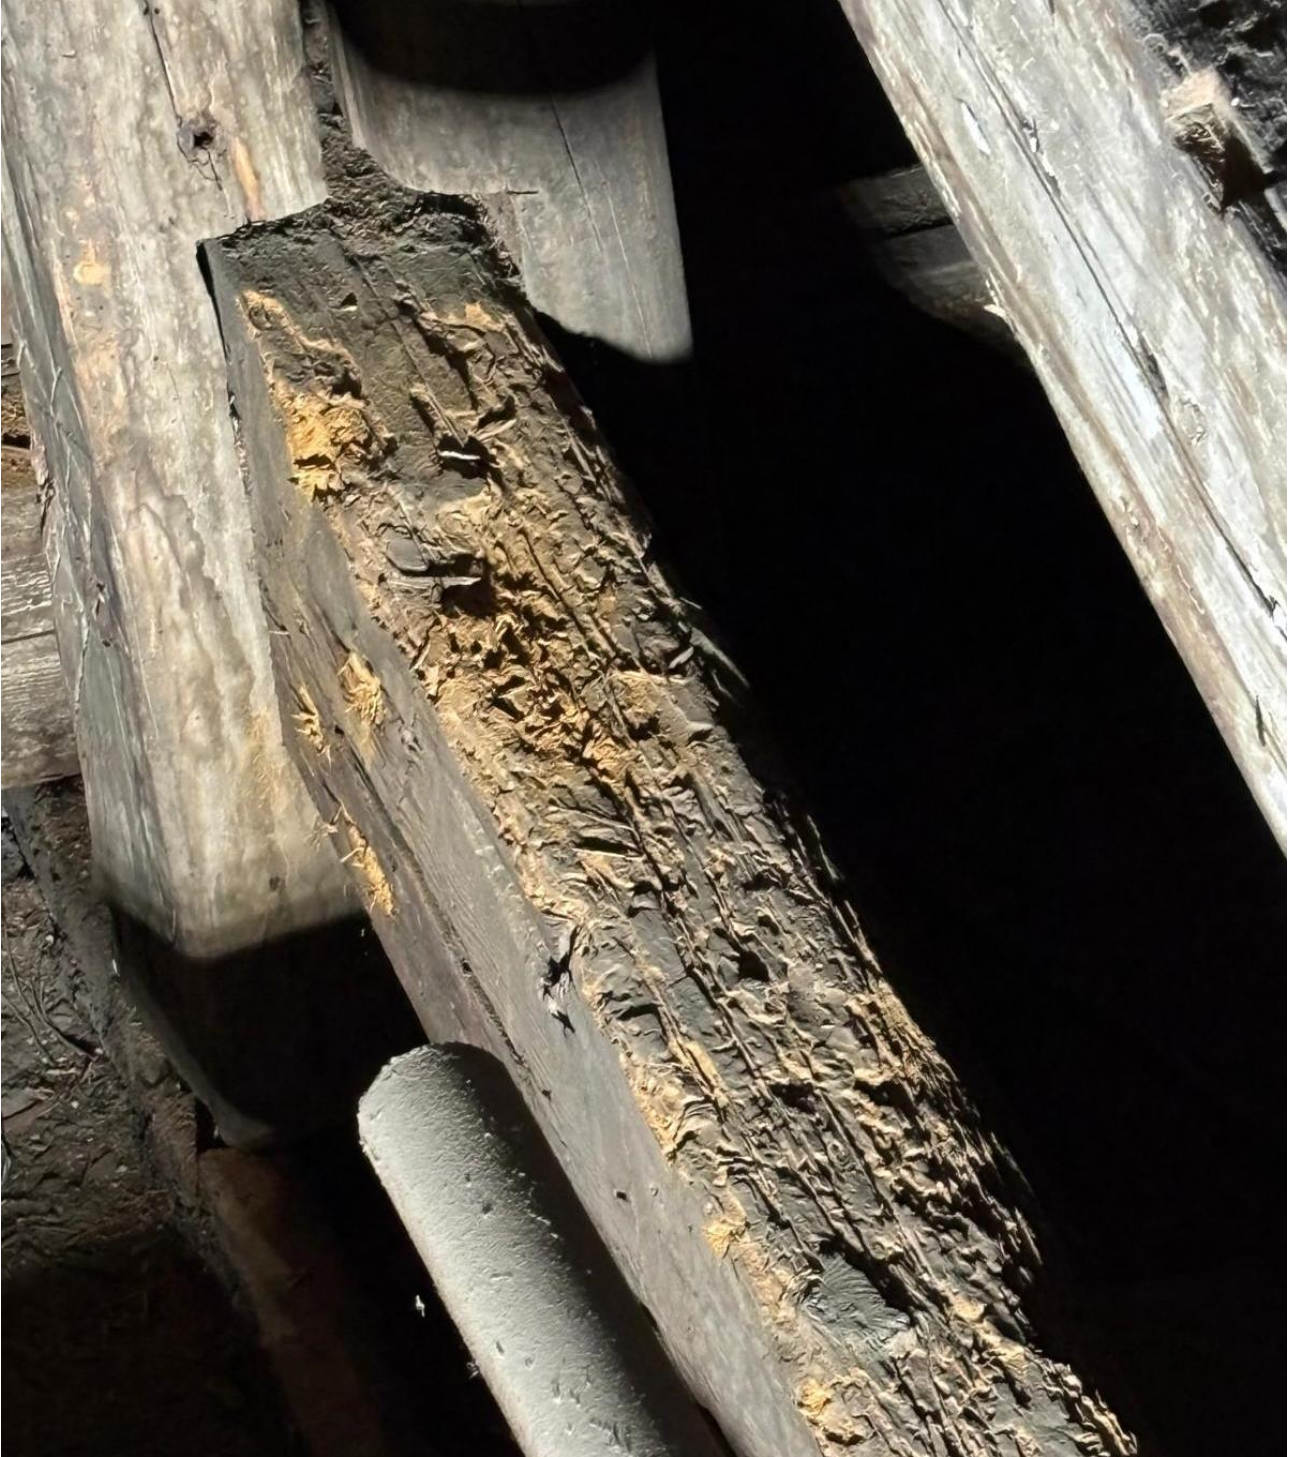
La **perdita di capacità prestazionale dell'elemento inferiore della capriata** è causa della **importante inflessione della catena** cui sono appese le orditure secondarie del plafone oltreché dei puntoni della capriata stessa con la **conseguente deformazione indotta anche al plafone medesimo**.

Figure 20 - deterioramento dell'alburno nella catena della capriata CP7

- **la capriata CP7**, ed in particolare la catena, desta in uno stato critico presentando notevoli deformazioni permanenti con perdita della sezione resistente. Il suo stato conservativo non la rende più idonea ad assolvere la funzione portante di supporto del plafone e del lampadario compatibilmente con i requisiti di sicurezza e durabilità richiesti.
- **la capriata CP9** ad una prima analisi, appare meglio conservata, sebbene le deformazioni in essere e le ridotte sezioni degli elementi suggeriscano un aggravio eccessivo nello svolgimento delle proprie funzioni di sostegno.

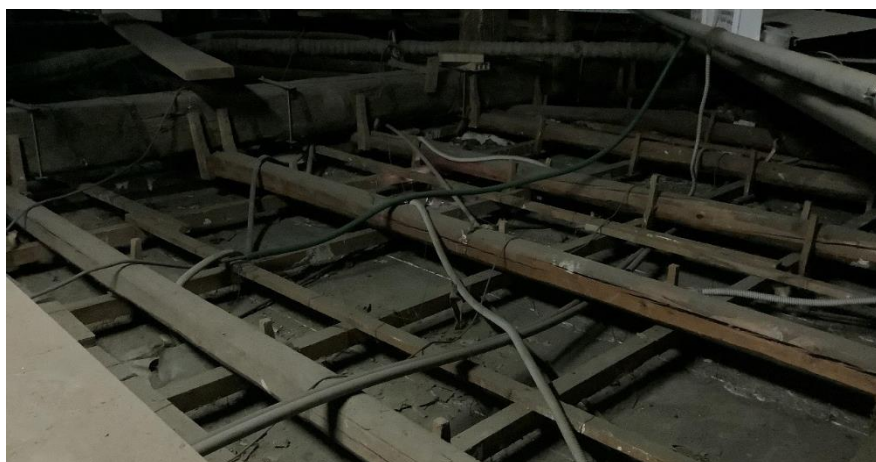
Figure 21 - Presenza di impianti

- **eliminazione di materiali non strutturali** presenti nel sottotetto (tavolati, residui di restauri precedenti, impianti dismessi, depositi incoerenti) vd. Figure 21 - Presenza di impianti;
- rimozione di elementi non più funzionali (canna fumaria dell'impianto di areazione del lampadario a gas, impianti recenti), da **valorizzare eventualmente come testimonianze storiche** in idoneo luogo per la loro eventuale musealizzazione;
- **pulitura dai depositi superficiale del plafone** mediante aspirazione controllata e spazzolatura, al fine di rimuovere polveri e materiali incoerenti;
- **smontaggio scala e successivo rimontaggio** allo scopo di rimuovere ostacoli durante le fasi di cantiere;
- **smontaggio pedana e rimontaggio con identica sagoma** per consentire le operazioni previste in fase di cantiere.

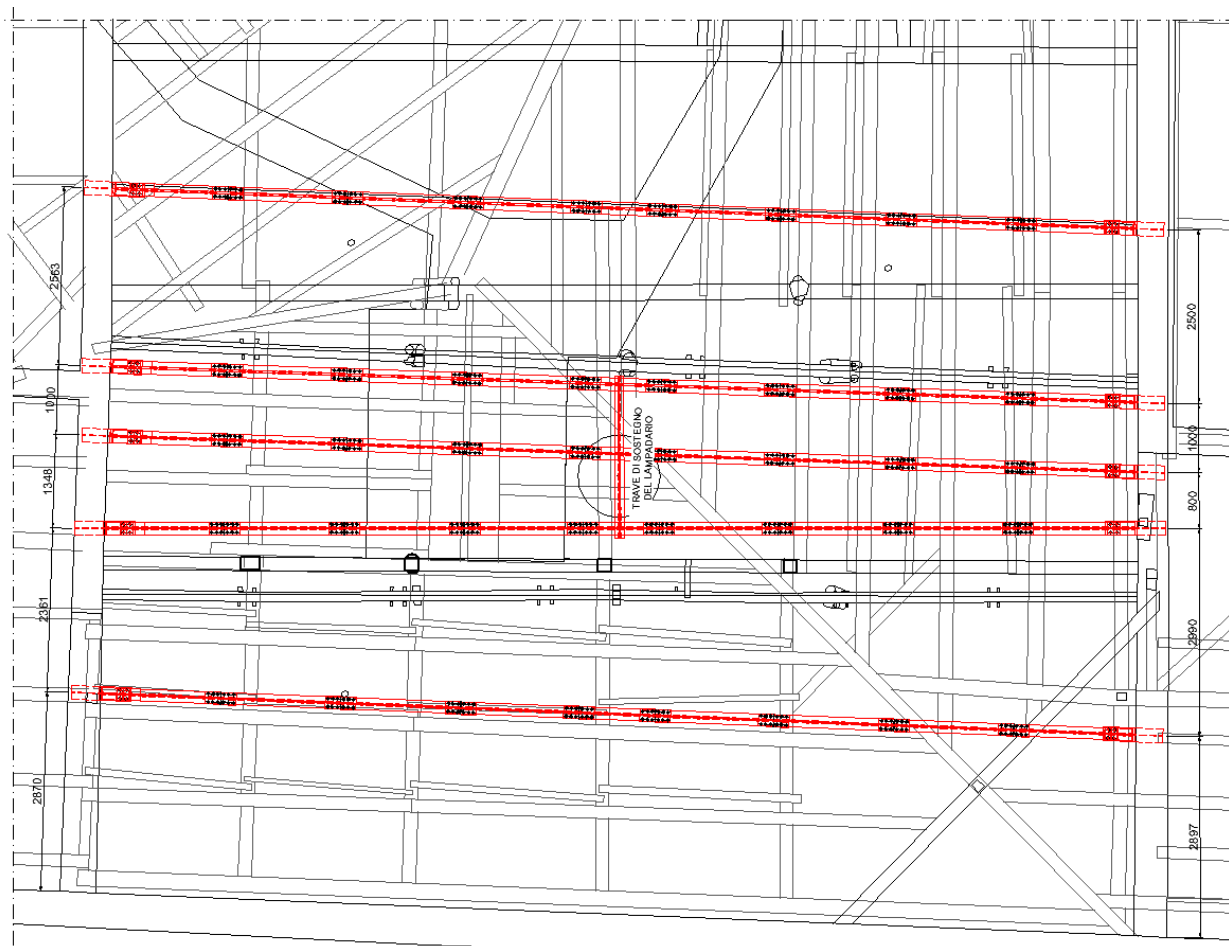
Figure 22 - Pianta con le posizioni delle nuove travi in acciaio

L'intervento prevede di inserire un totale di 5 travi in acciaio costituite ciascuna da due profili tipo UPN 220 disposte in maniera omogenea su tutta la superficie del plafone. Il numero di travi è stato determinato come risultato della relazione di calcolo al paragrafo successivo e si andranno ad affiancare alle due capriate esistenti: CP7 che verrà conservata esclusivamente come elemento storicizzato e CP9 che invece manterrà una funzione statica, seppur secondaria rispetto all'esistente.

Tre di queste travi sono previste nella zona compresa tra le due capriate, mentre altre due faranno da rompitratta per le travi dell'orditura lignea primaria che sostiene il plafone nelle porzioni più esterne della sala (Figure 22).
