RESTAURO DELLE SALE DEL CAFFE' PEDROCCHI

SALA BIANCA, SALA ROSSINI, SALA EGIZIA, SALA RINASCIMENTALE, SALA GOTICA

PROGETTO ESECUTIVO

Schede tecniche specialistiche di
restauro

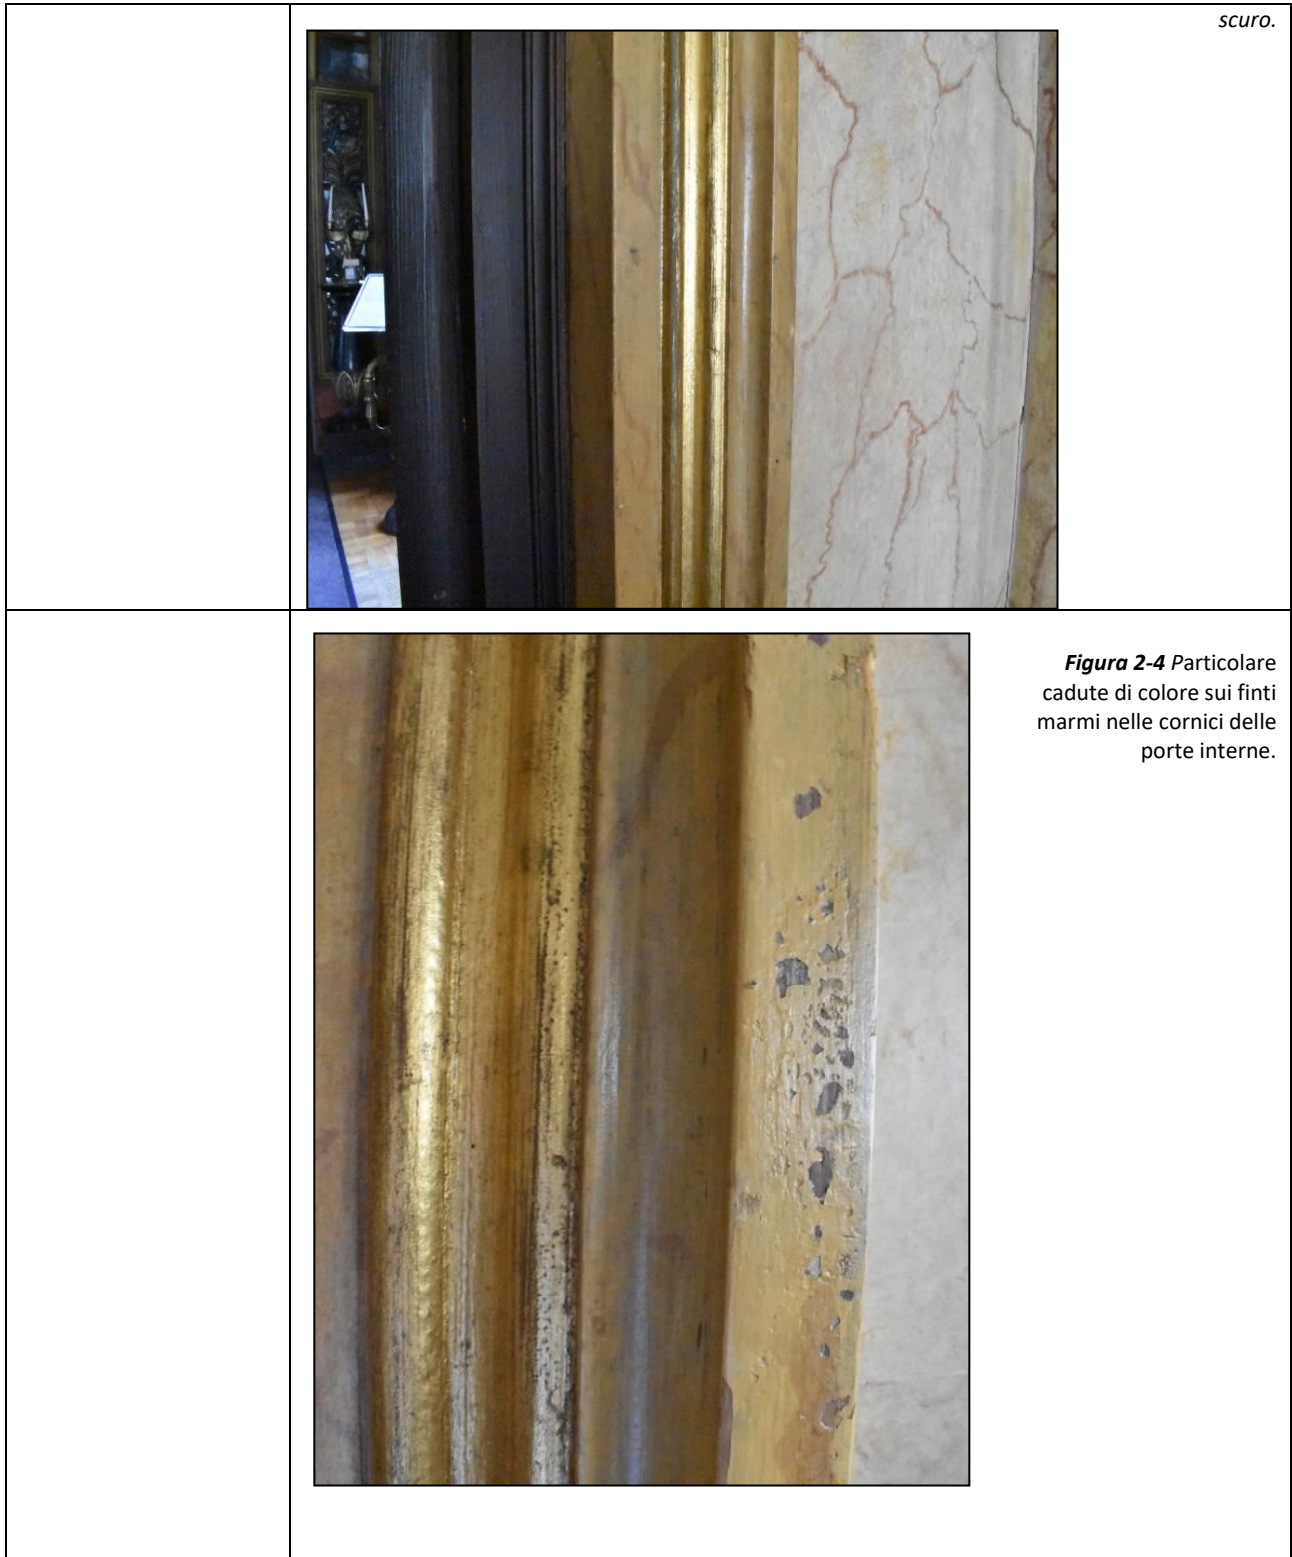
Figura 2-4 Particolare cadute di colore sui finti marmi nelle cornici delle porte interne.

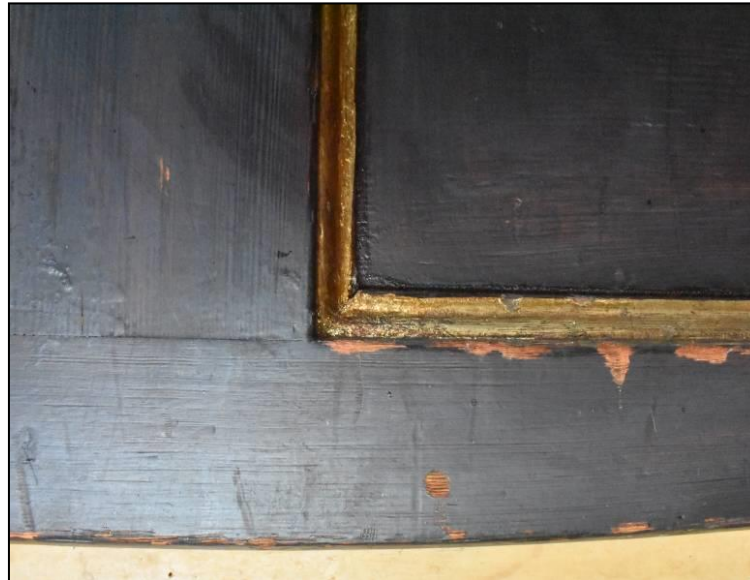
Figura 2-5
Abrasioni su tinteggiatura scura dei serramenti.

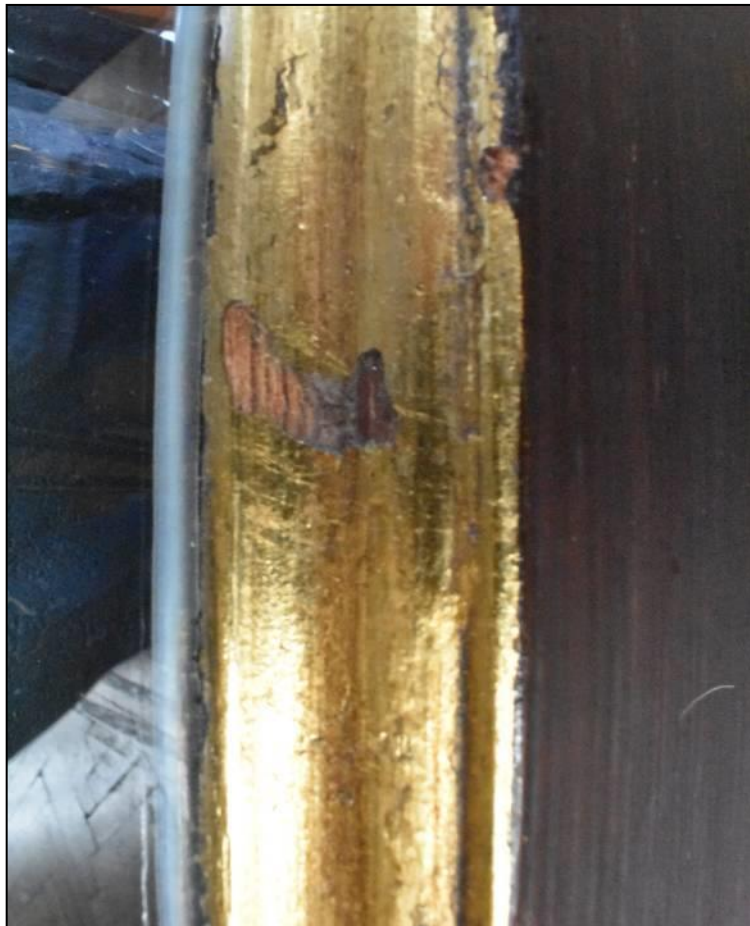
Figura 2-6
Abrasioni su listelli dorati a foglia

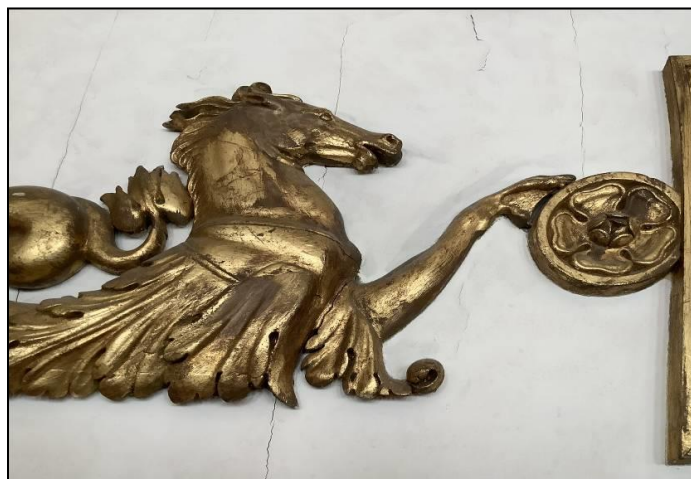
Figura 2-9
*Riprese più scure su
bassorilievo.*

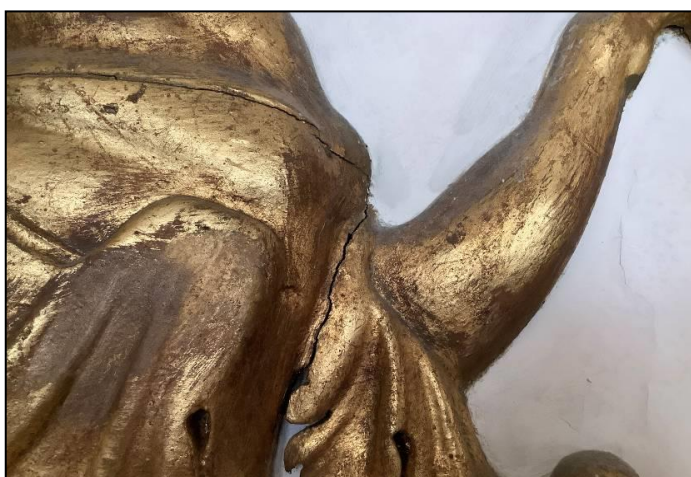
Figura 2-10 *Particolare
della lesione su
bassorilievo.*

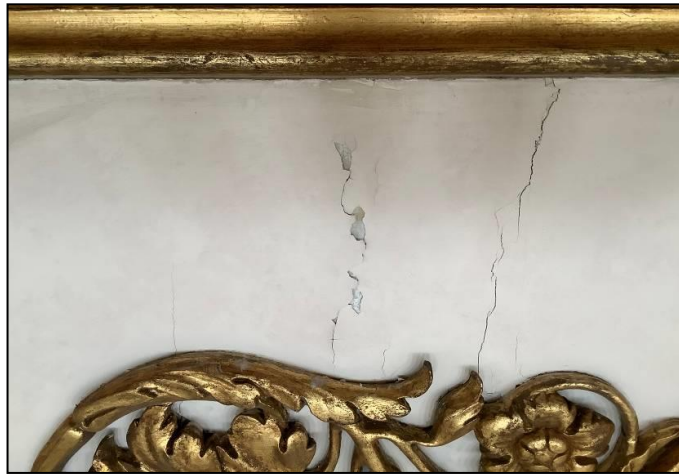
Figura 2-15 Particolare dell'esterno della parte bassa del palco. Sfogliature della tinteggiatura e fessurazioni dello strato sottostante.

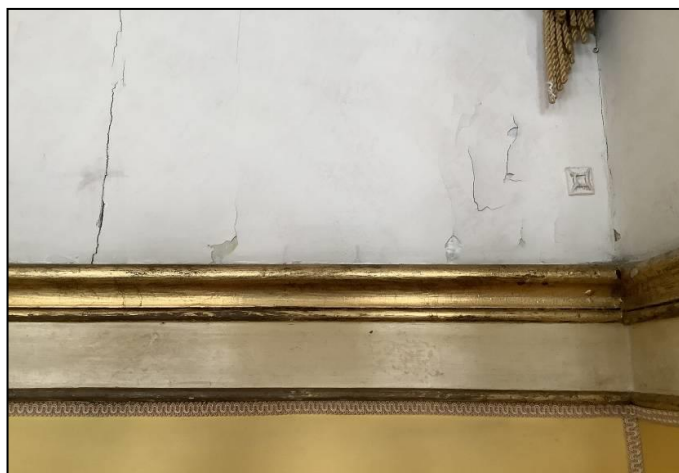
Fig. 2-16 Particolare cornice in legno dorata che corre lungo tutta la sala a 160 centimetri dal pavimento. Sempre parte bassa del palco con sfogliature e fessurazioni.

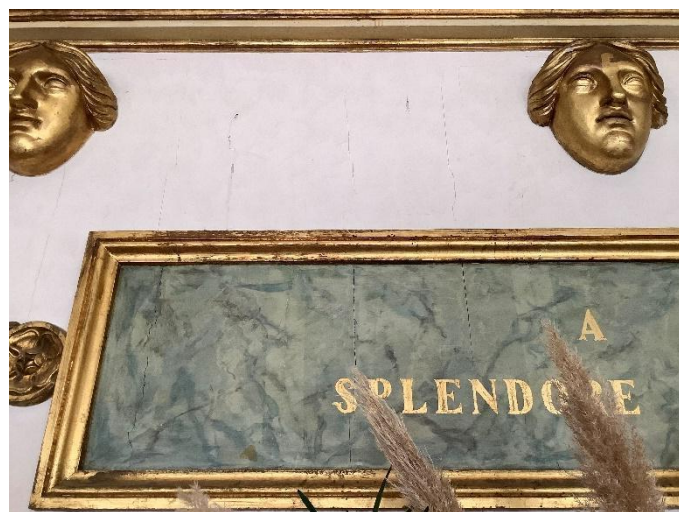
Figura 2-17 Parte bassa del palco. In particolare nel riquadro a colore scuro si osservano fenditure verticali e parallele che suggeriscono il movimento di un supporto profondo probabilmente in legno.

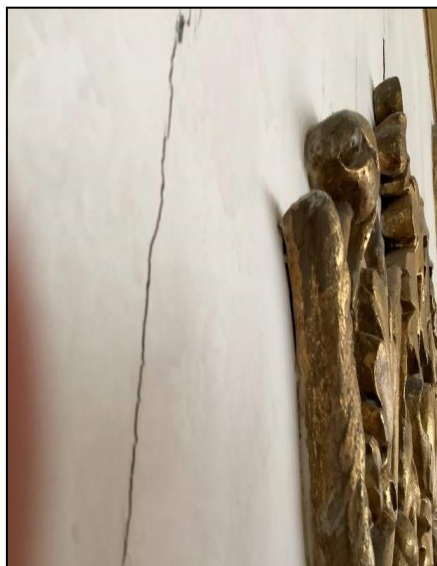
Figura 2-18 Parte bassa del palco.
Particolare di fessurazione.

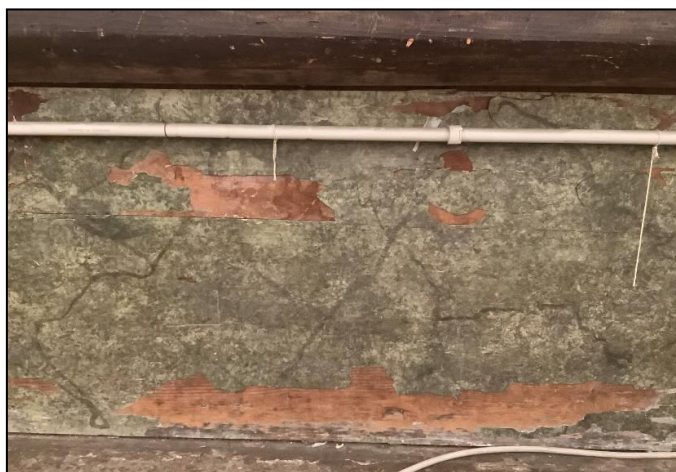
Figura 2-19 Parte bassa del palco, interno.
Decorazione a finto marmo su toni grigi con cadute che mettono a vista livello sottostante di colore terra bruciata.

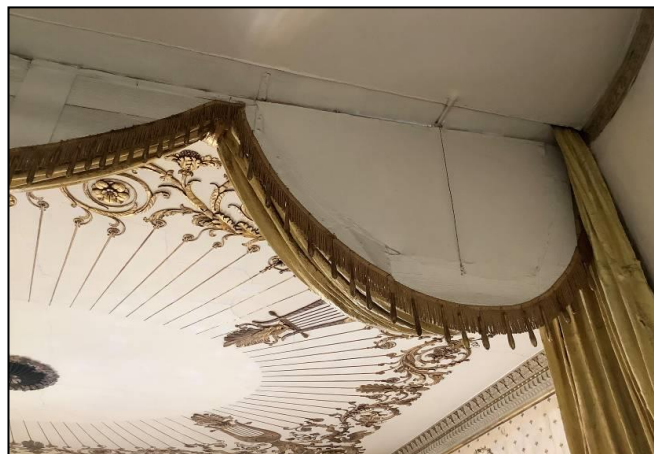
Figura 2-21 Palco, parte alta interna. Struttura di supporto al tendaggio in stucco. Evidente ripresa con aggiunta di pannellatura e stucchi grossolani.

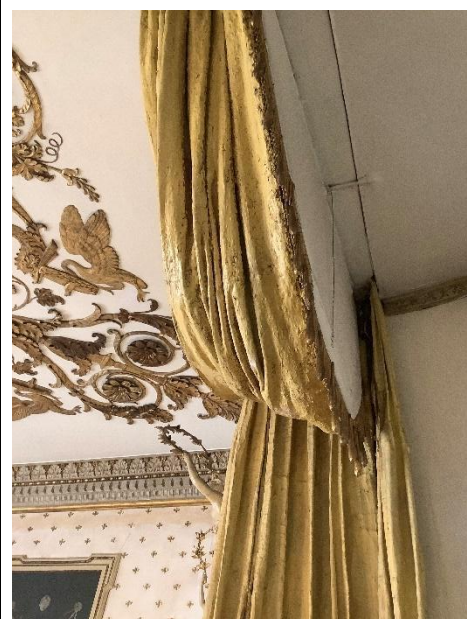
Figura 2-32 Finto sipario, particolare di pesanti riprese in stucco del panneggio del festone laterale.

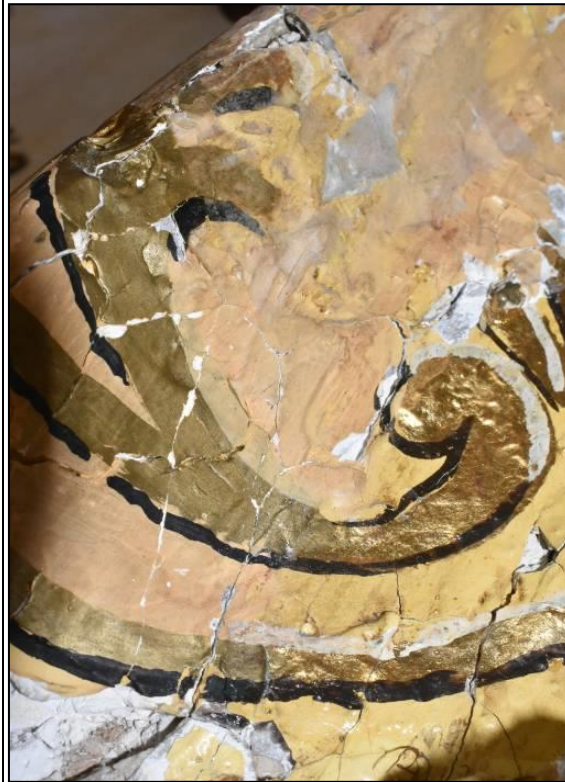
Figura 2-33 Finto sipario: cretti, cadute e ridipinture.

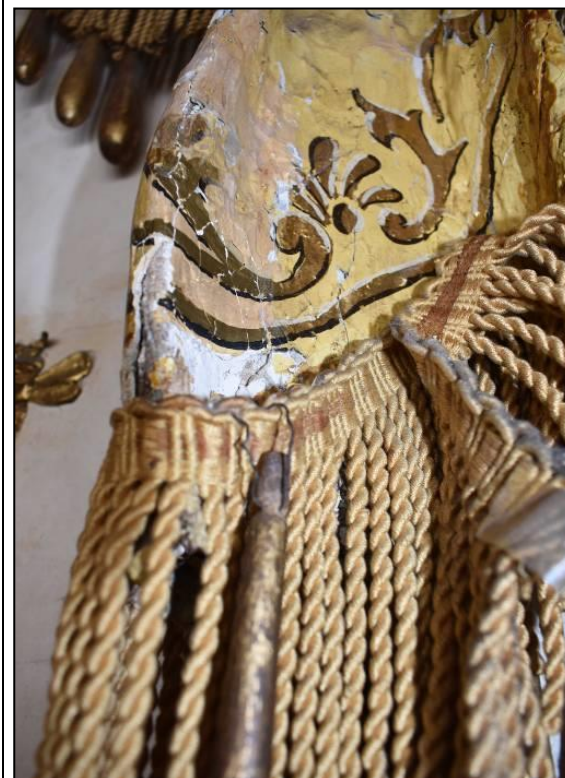
Figura 2-34 Finto sipario: cretti, cadute e ridipinture.

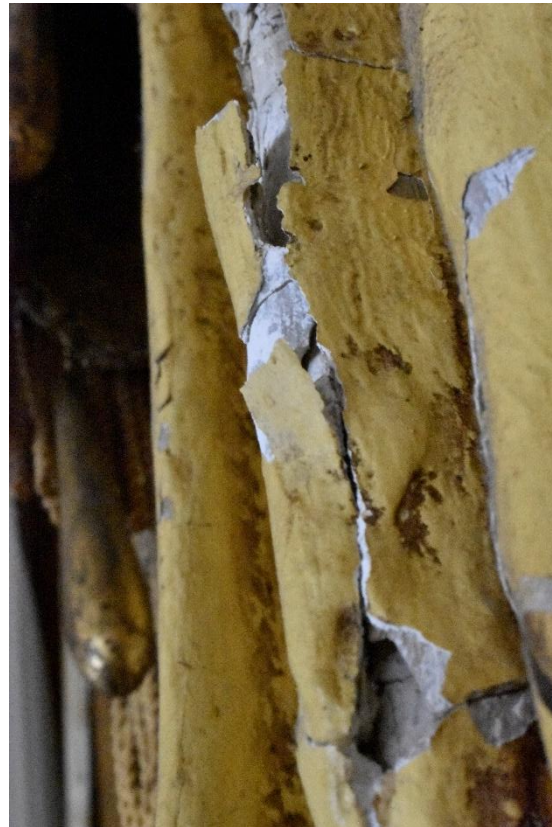
***Figura 2-35** Finto sipario, frammentazione del gesso perché molto più rigido della tela di supporto.*

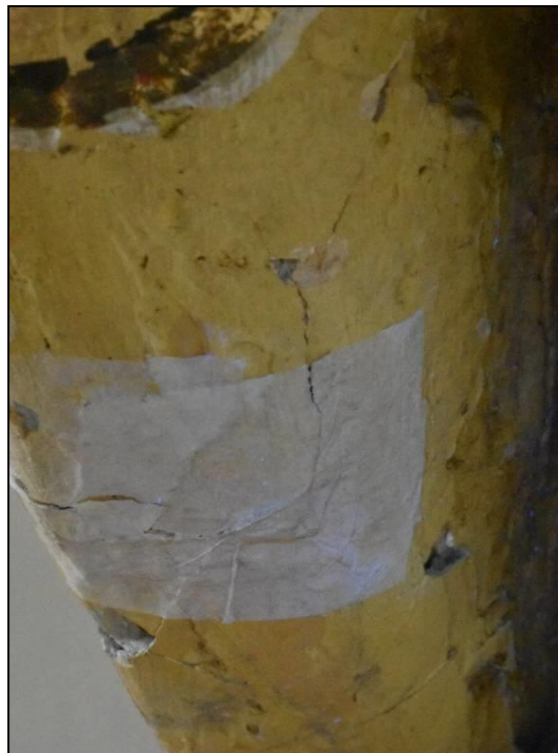
***Figura 2-36** Finto sipario, velinatura di protezione passato intervento.*

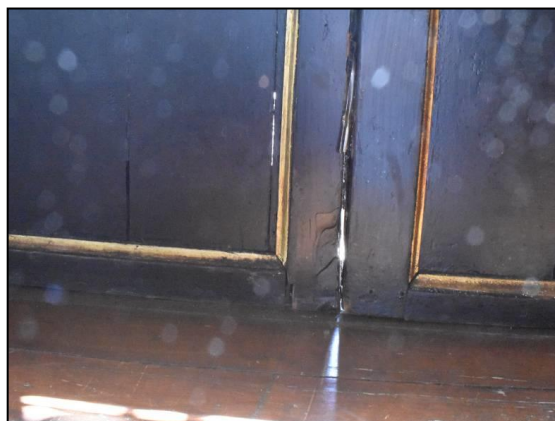
Figura 4-1 Esfoliazioni e marcescenze della porta finestra che dà all'esterno su una terrazza.

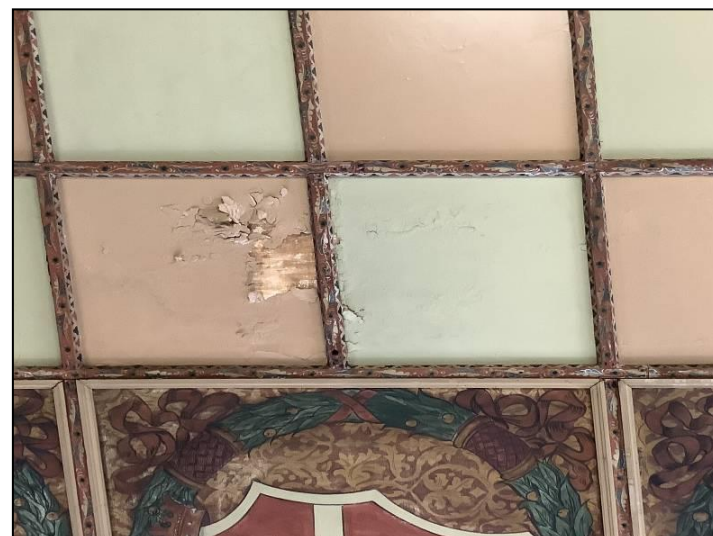
Figura 5-6 Particolare di sollevamenti ed esfoliazioni dovuti con tutta probabilità ad infiltrazioni di umidità.

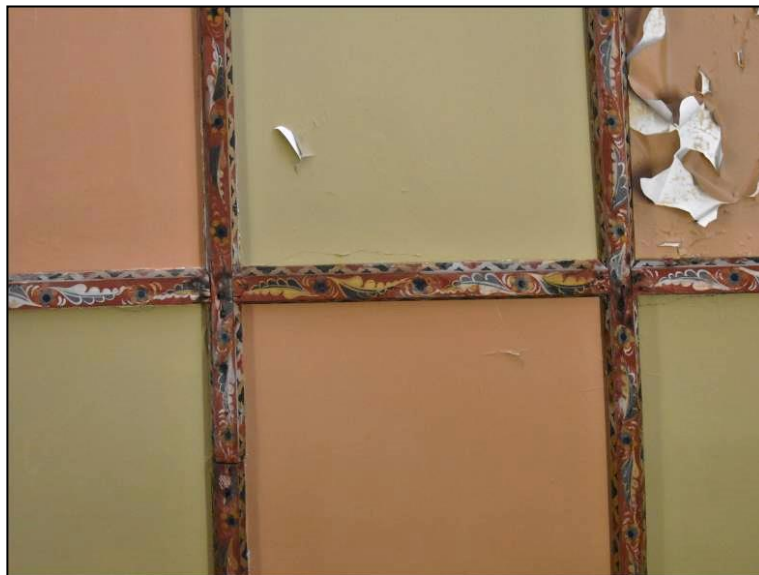
Figura 5-7
Particolare di sollevamenti ed esfoliazioni.

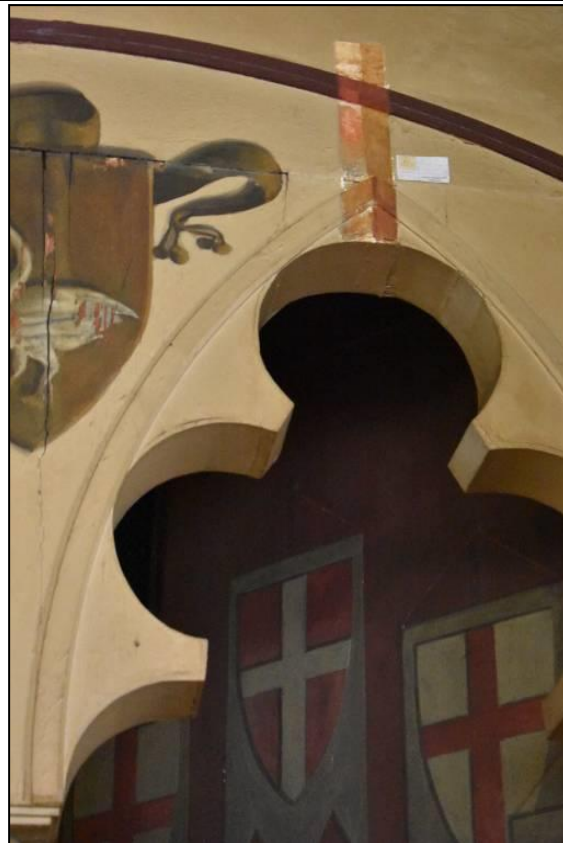
Figura 5-11 Saggio di pulitura che mette a vista stesure sottostanti l'attuale pittura. Da notare anche le cadute di colore e diverse fessurazioni sullo stemma.

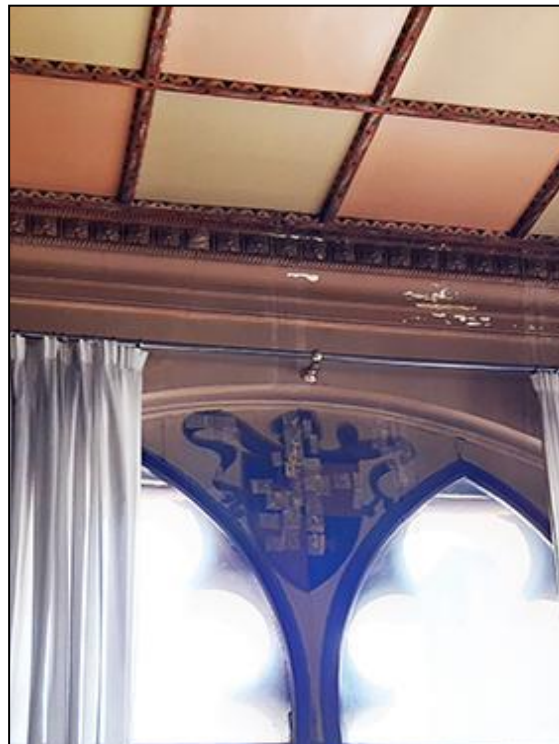
Figura 5-12 Velinature su uno stemma particolarmente deteriorato.

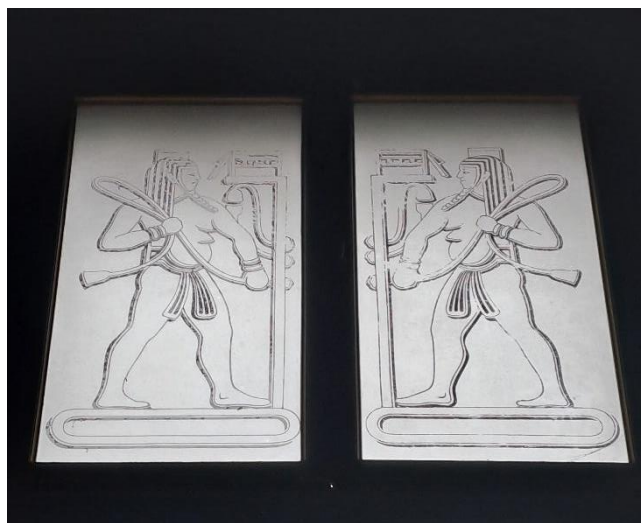
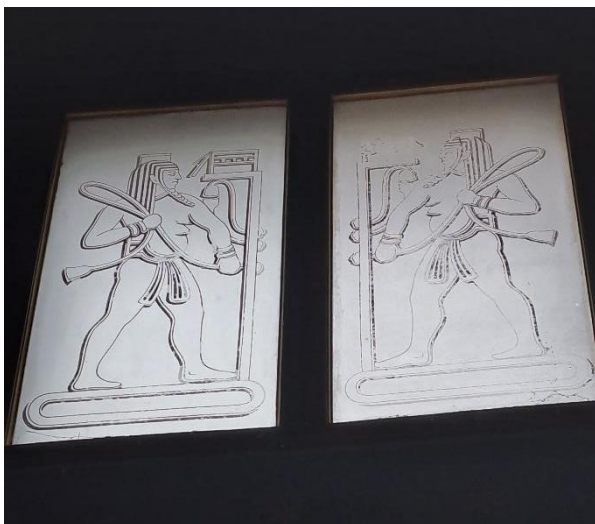
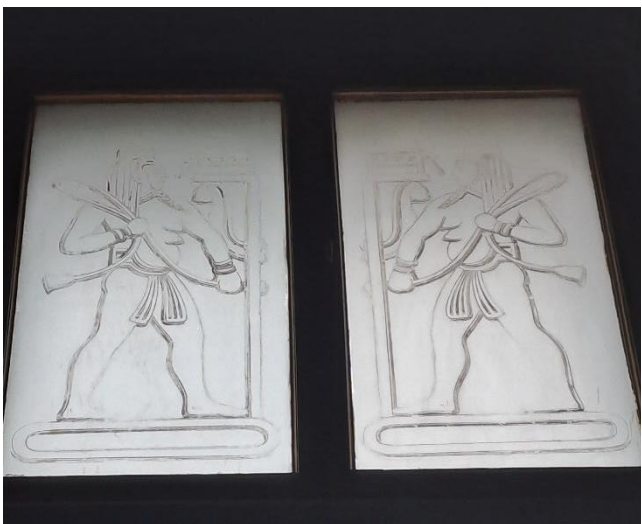
L'osservazione dal basso delle vetrate dell'ordine superiore evidenzia come tali manufatti siano stati realizzati con una tecnica analoga a quella impiegata per le vetrate della **Sala Gotica**, presentando problematiche conservative di natura simile (Foto 2, 3 e 4).

Per le conclusioni, si rimanda alla Scheda della Sala Gotica.

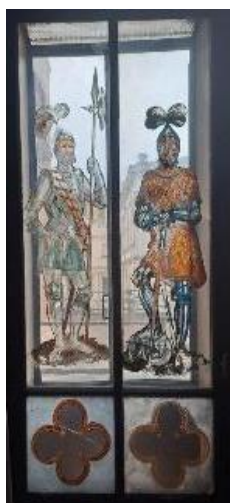
Foto 4

La prima vetrata e la seconda vetrata (foto 4) presentano una frattura del vetro dipinto nella parte inferiore (foto 5).

Per quanto riguarda un'ipotesi di restauro conservativo, questa sarebbe per il momento da escludere in quanto la necessaria rimozione del vetro di protezione per accedere materialmente alle opere potrebbe provocare un ulteriore distacco della materia pittorica. Si potrebbe valutare la possibilità di un'opera di musealizzazione delle vetrate originali impedendo così l'inesorabile avanzamento del degrado con l'eventualità di una riproduzione parallela delle raffigurazioni con tecnica più duratura.

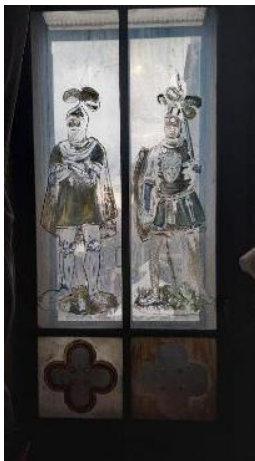
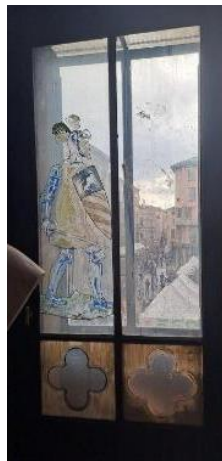
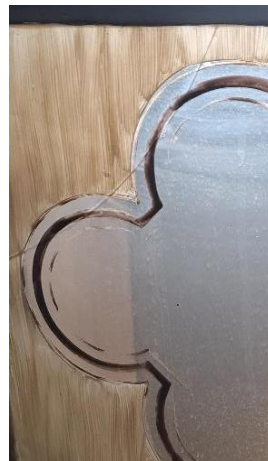
Foto 11**Foto 12****Foto 13****Foto 14****FINESTRA 5**

Le 4 vetrate, probabilmente essendo rivolte a sud, sono molto deteriorate (foto 11 e 12).

La terza vetrata presenta una rottura del vetro anteriore nella sezione inferiore (foto 13).

Nella quarta vetrata la materia pittorica risulta praticamente inesistente (foto 14).
