SCHEMA ALBERO N° Pro9

Località	3.086 Via Friburgo Sud	Data rilievo	25/02/2025	
Specie	Robinia - <i>Robinia pseudoacacia</i>			
Altezza pianta (m)	14	Diametro (cm)	33	
Altezza fusto libero (m)	3	Diametro chioma (m)	8	
Stato vegetativo	Stentato	Caratteri generali	Adulto	
Tipologia sito di radicazione		Tappeto erboso		
Interferenze		Tipologia	Gravità	
		Competizione con altre piante	1	
<i>Elementi emersi dall'analisi visiva - la gravità dei sintomi è indicata con una scala da 1 (trascutabile) a 4 (grave)</i>				
Colletto	Anomalia	Gravità	Direzione	
	Carie	1	S	
	Decadimento superficiale/necrosi	1	S	
Fusto	Anomalia	Gravità	Direzione	
	Ferite aperte	3	E	
	Carpofori localizzati	4	E	
Castello	Anomalia	Gravità	Direzione	
Branche	Anomalia	Gravità	Direzione	
	Branche asimmetriche	2	S/E	
	Branche secche	4	S-S/E	
Chioma	Anomalia	Gravità	Direzione	
Indagini strumentali effettuate		No		
Descrizione pianta	Soggetto deperente con numerose porzioni secche e presenza di <i>Phellinus punctatus</i> al fusto.

2025/03/19 19:13:19
Dott. For.
Eugenio
Cagnoni 439
SEZ. A
DOTTORE FORESTALE
EUGENIO
CAGNONI

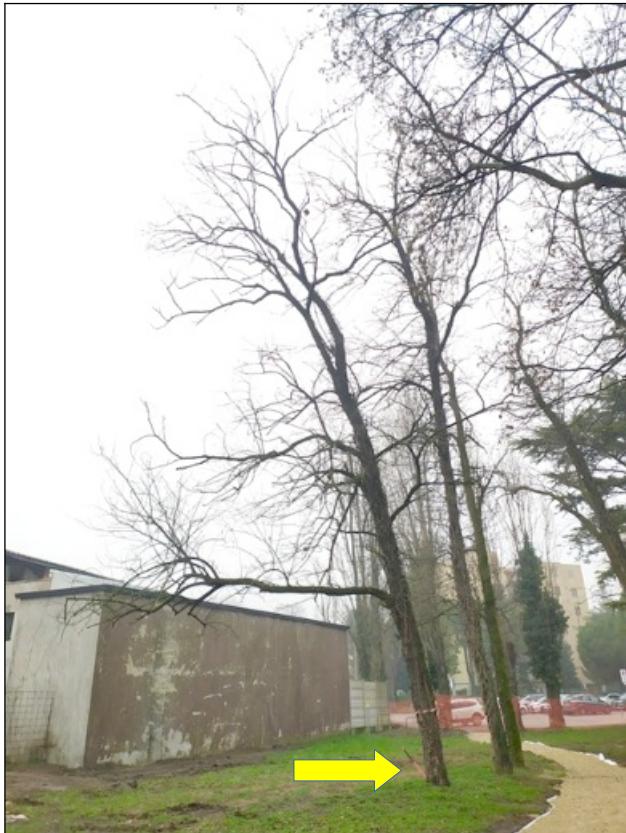
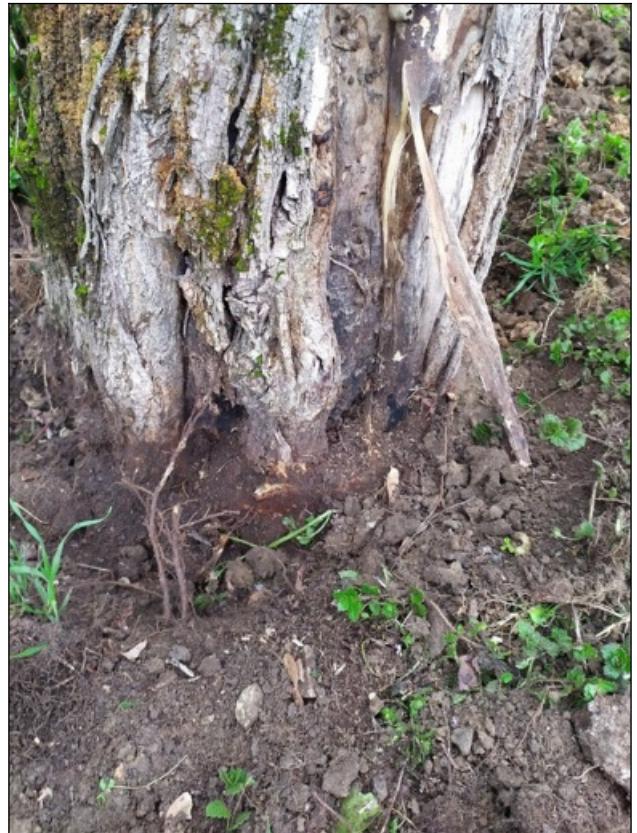
Sopra: a sinistra il soggetto Pro9, a destra dettaglio del colletto con cavità esposta e marciume.

Descrizione intervento	Sostituzione.			
Interventi suggeriti	Tipo intervento	Anni entro i quali effettuarlo	Tipo intervento	Anni entro i quali effettuarlo
	sostituzione	urgente		
Classe CPC	D	Tempo di riconrollo

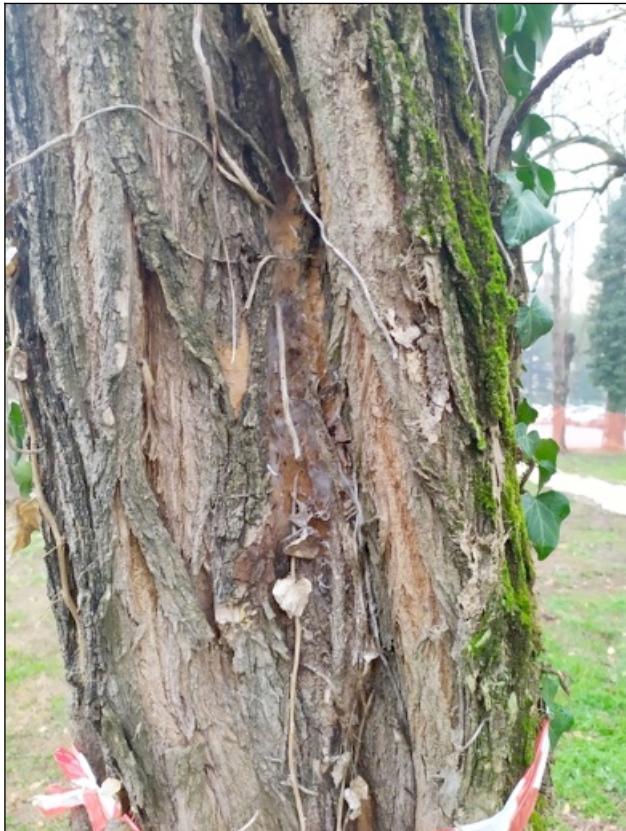
Sotto: dettaglio del fusto e *Phellinus punctatus*.

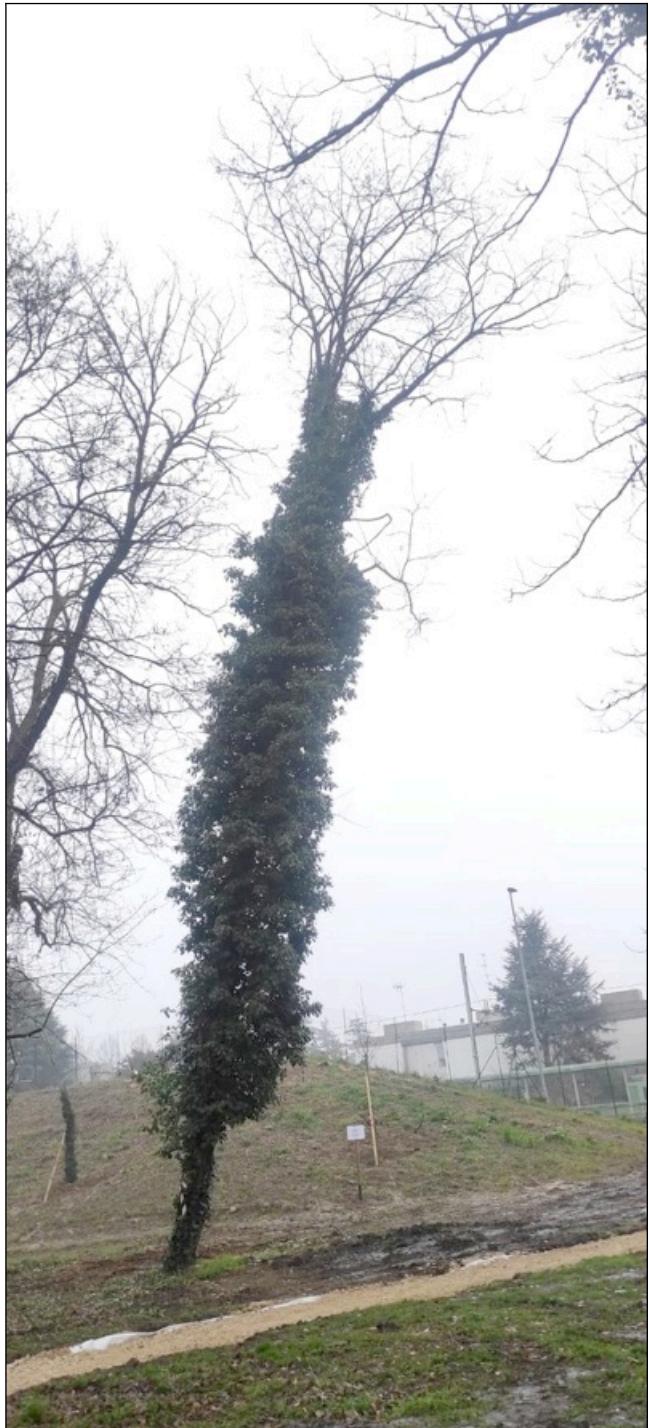
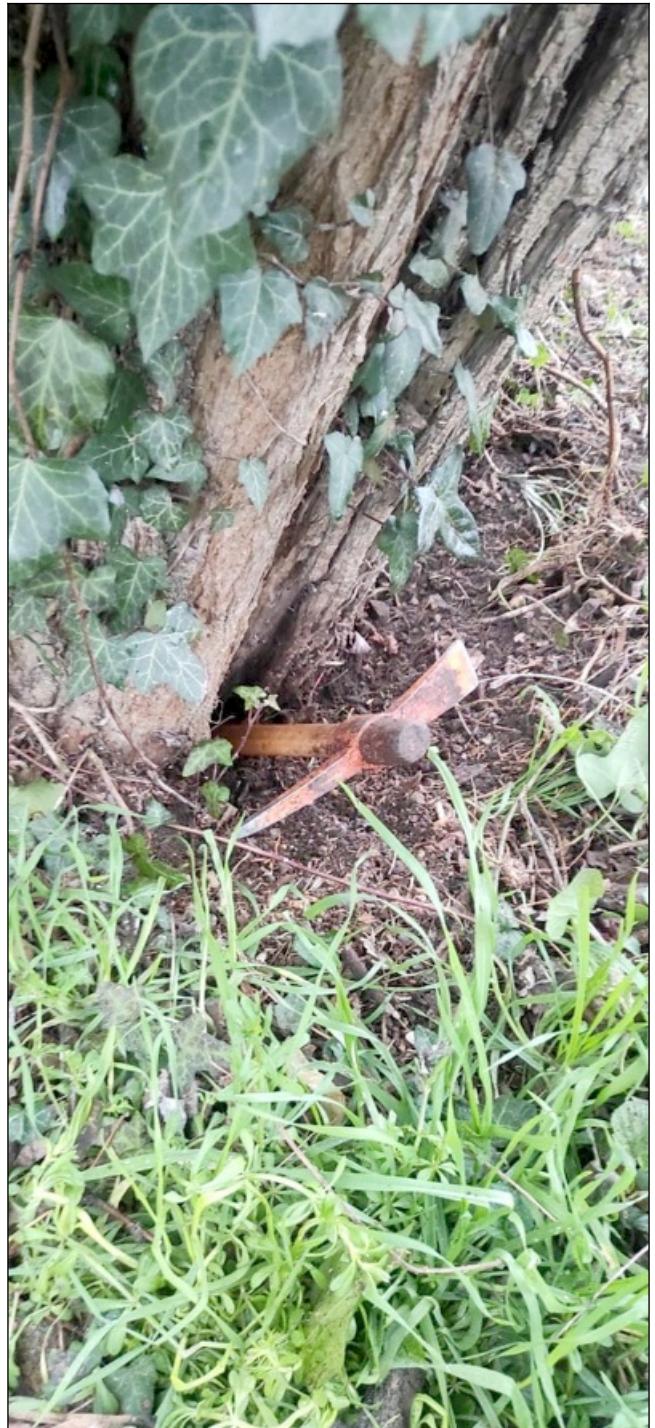
Sopra: a sinistra il soggetto Pro10. A destra dettaglio del colletto con cavità esposta.

sostituzione	urgente		
Classe CPC	D	Tempo di riconrollo

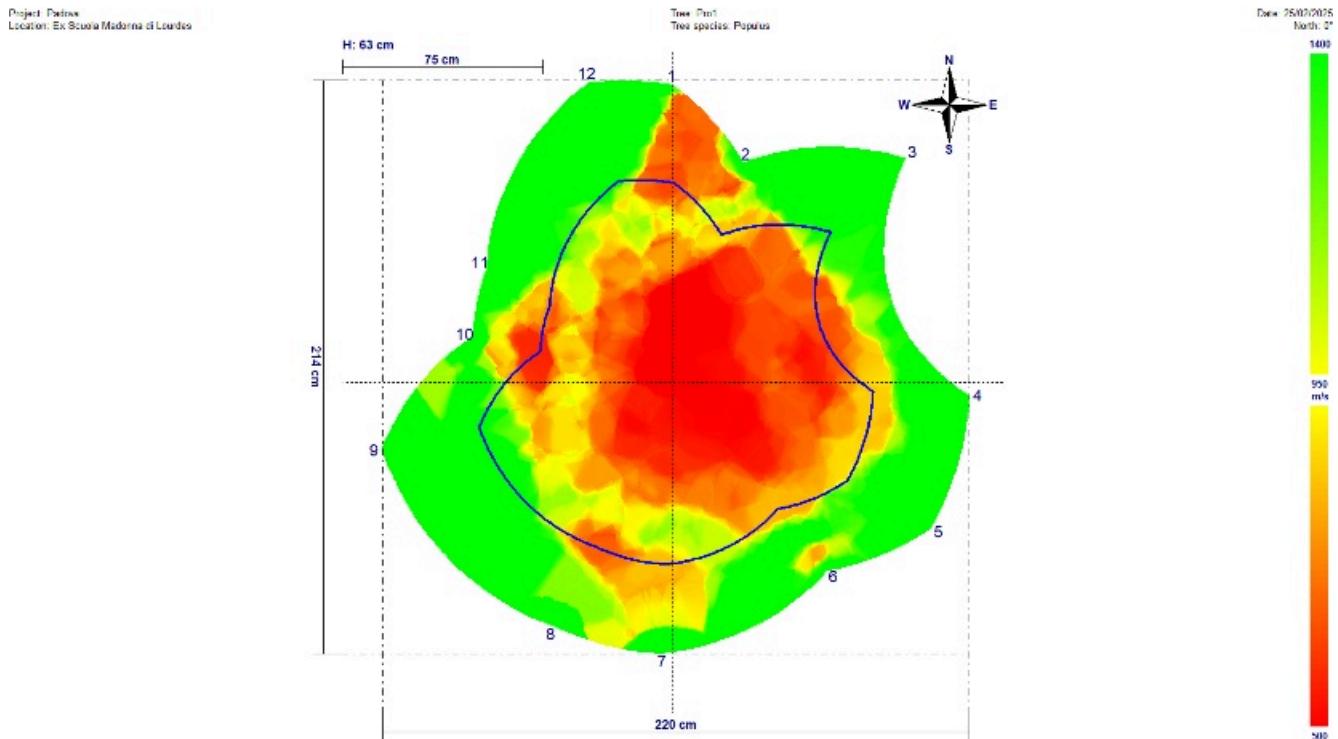
Tomografia mediante Arbotom Rinntech - sonico

Descrizione pianta	Soggetto maturo. La tomografia, eseguita a circa 60cm di altezza per la conformazione del terreno e la presenza di manufatti inamovibili, restituisce valori riconducibili ad ampia cavità interna confermata da prove con resistografo; quest'ultimo evidenzia degradazione anche nelle porzioni che con tomografia appaiono più integre. Ritenendo tale degradazione proveniente dalla base, è plausibile supporre che verso il colletto e più in profondità la degradazione sia ancor più marcata. Il controllo in quota visivo, supportato da prove con resistografo, evidenzia cavità esposte derivanti da pregresse capitozzature, e profili del resistografo non privi di anomalie. Su branca primaria ovest è osservabile una lunga ferita longitudinale rimarginata. Chioma costituita da lunghi reiterati filati, inseriti su vecchi capitozzi.
Descrizione intervento	Visti i segni e sintomi riscontrati ed il peso gravante sulla base dell'albero, particolarmente degradata, si ritiene necessario abbattere il soggetto.

Interventi suggeriti	Tipo intervento	Anni entro i quali effettuarlo	Tipo intervento	Anni entro i quali effettuarlo
	Sostituzione	urgente

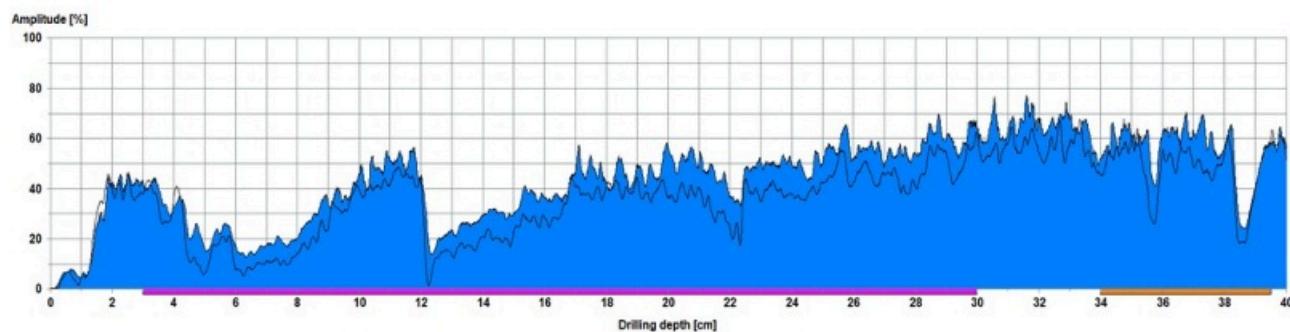
Sopra, profilo 1

R1: rilievo eseguito al fusto/contrafforte, altezza 63cm rispetto al piano campagna.

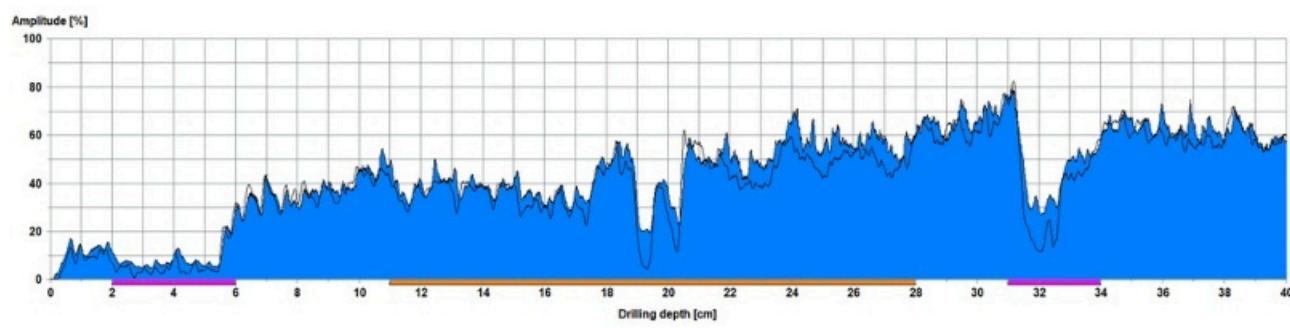
Sopra, profilo 2

R2: rilievo eseguito al fusto su prosecuzione del contrafforte, altezza 55cm rispetto al piano campagna.

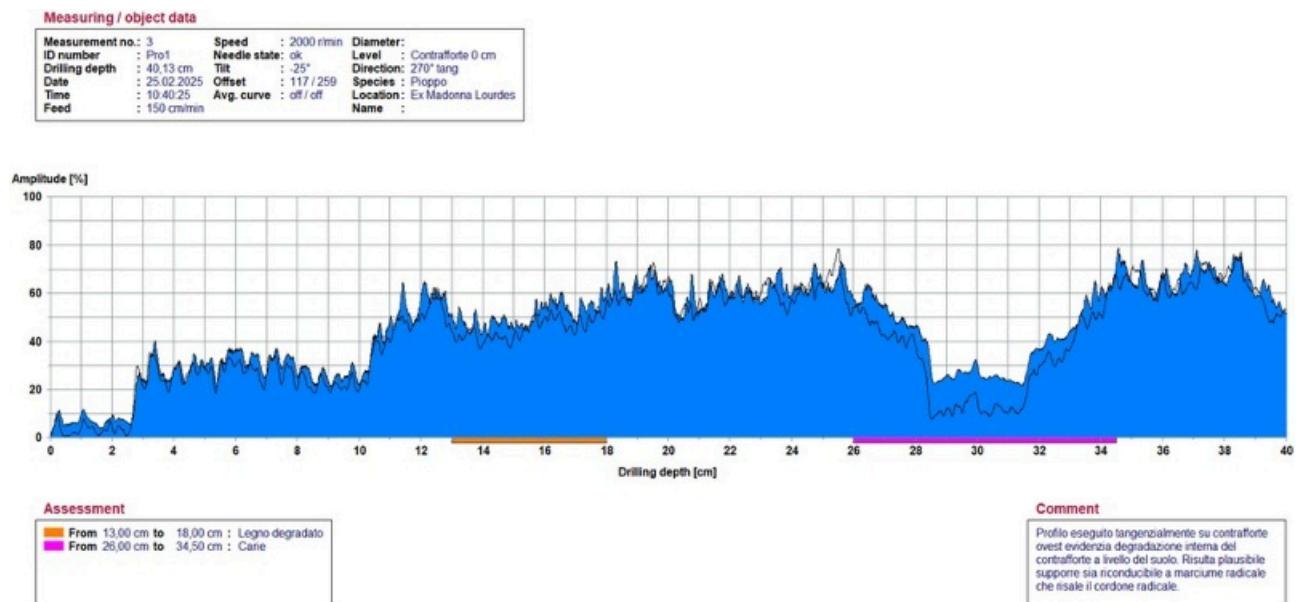
Sopra, profilo 3

R3: rilievo eseguito tangenzialmente a contrafforte, altezza 0 cm rispetto al piano campagna.

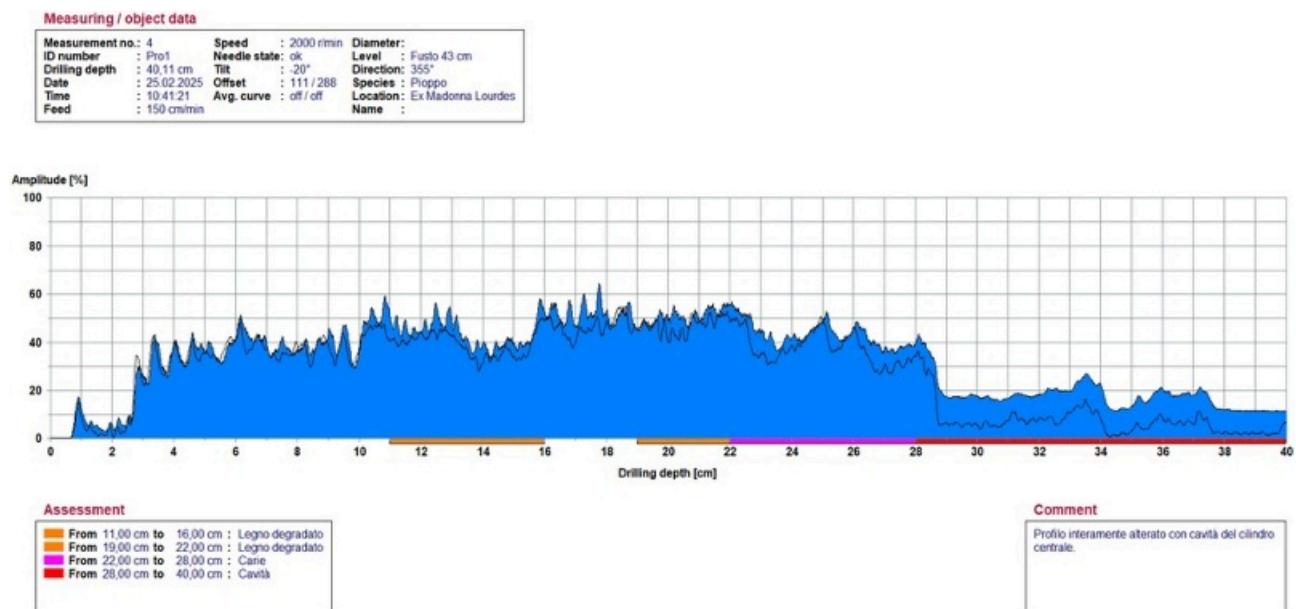
Sopra, profilo 4

R4: rilievo eseguito al fusto/contrafforte, altezza 43cm rispetto al piano campagna.

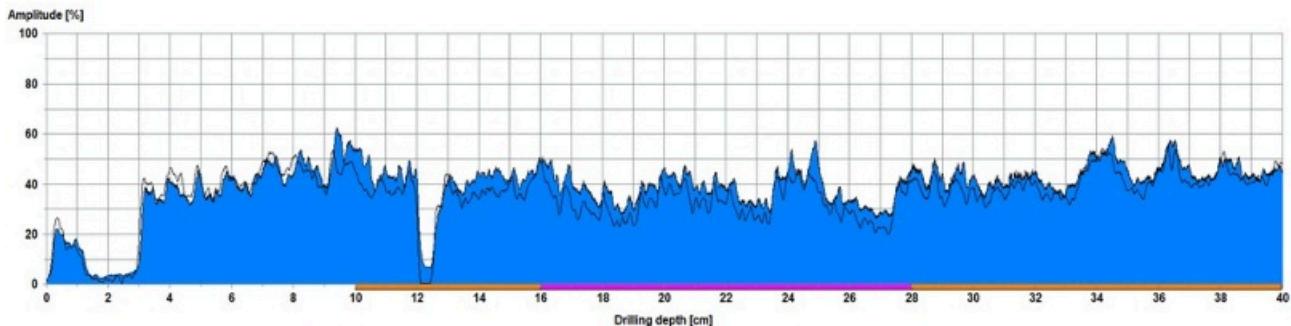
Sopra, profilo 5

- From 10,00 cm to 16,00 cm : Legno degradato
- From 16,00 cm to 28,00 cm : Corte
- From 28,00 cm to 40,00 cm : Legno degradato

Eseguito alla base di branca primaria ovest lato ferita cicatrizzata. Profilo diffusamente alterato.

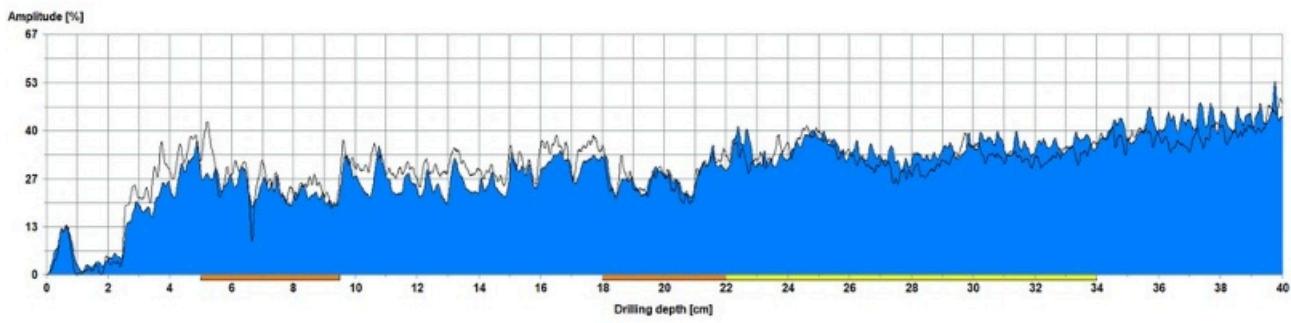
Sopra, profilo 7

- From 18,00 cm to 22,00 cm : Legno degradato
- From 22,00 cm to 34,00 cm : Legno distorsionale
- From 5,00 cm to 9,50 cm : Legno degradato

Eseguito alla base di branca primaria ovest su depressione. Profilo diffusamente alterato.

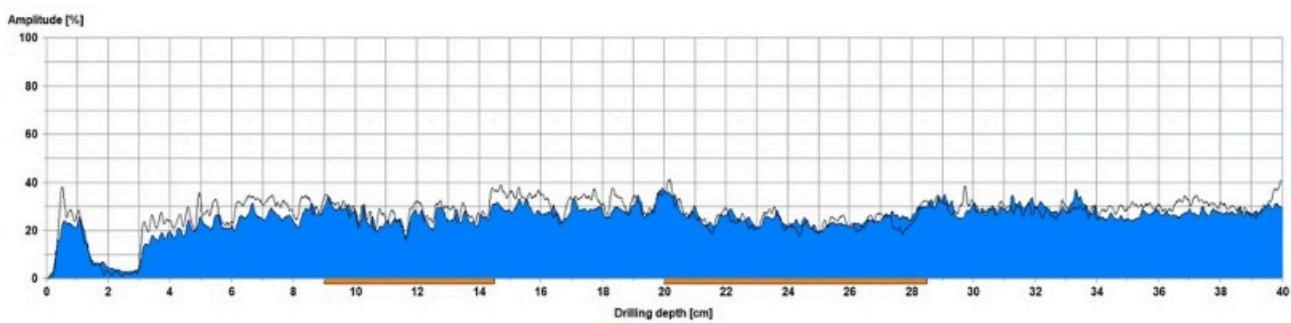
Sopra, profilo 8

- From 9,00 cm to 14,50 cm : Legno degradato
- From 20,00 cm to 28,50 cm : Legno degradato

Eseguito alla base di branca primaria ovest depressione. Profilo caratterizzato da alcune alterazioni

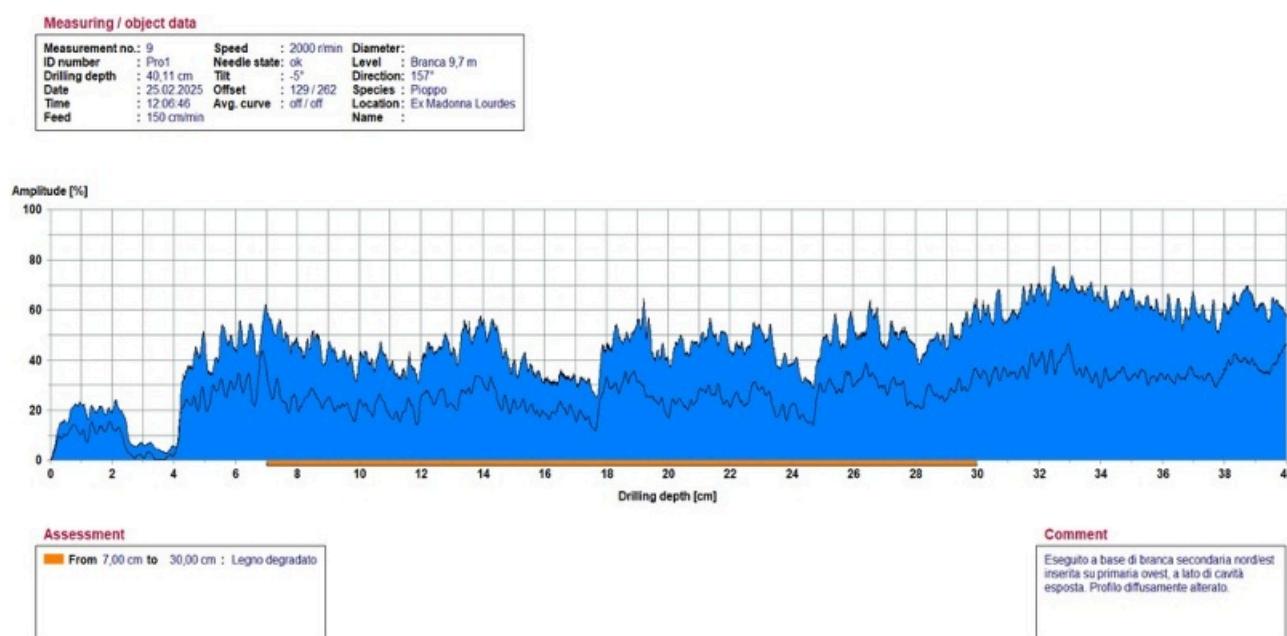
Sopra, profilo 9

R9: rilievo eseguito alla base di branca secondaria nord/est inserita su primaria ovest lato cavità, altezza 9,7 m rispetto al piano campagna.

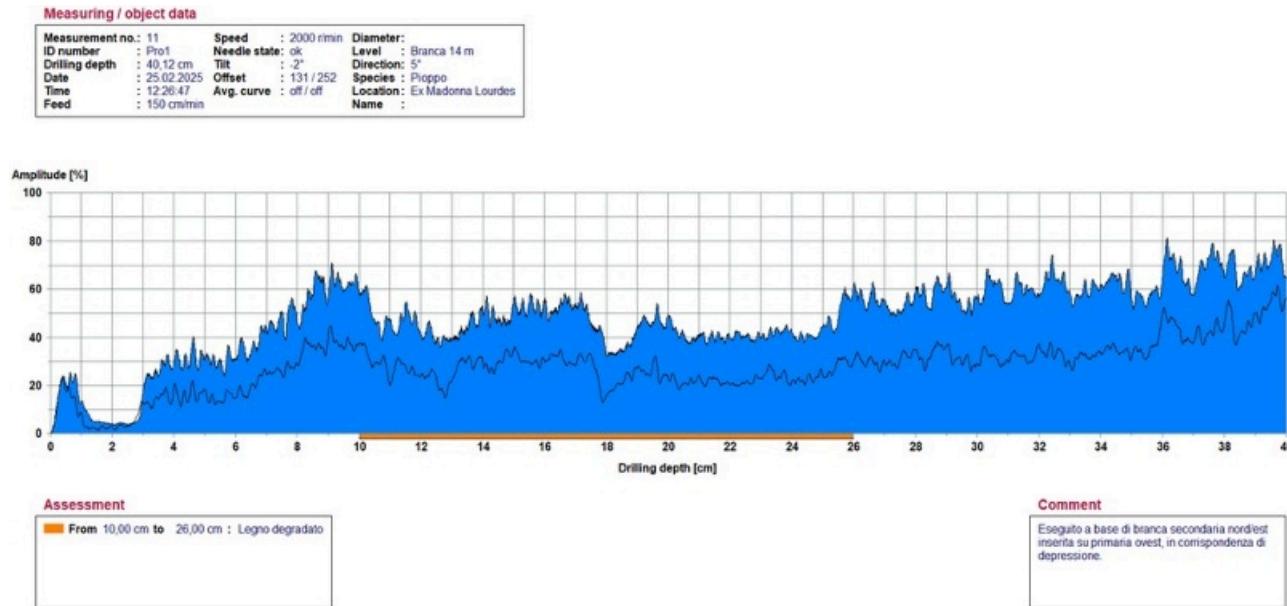
Sopra, profilo 11

R11: rilievo eseguito su branca secondaria nord/est inserita su primaria ovest lato cavità, altezza 14 m rispetto al piano campagna.

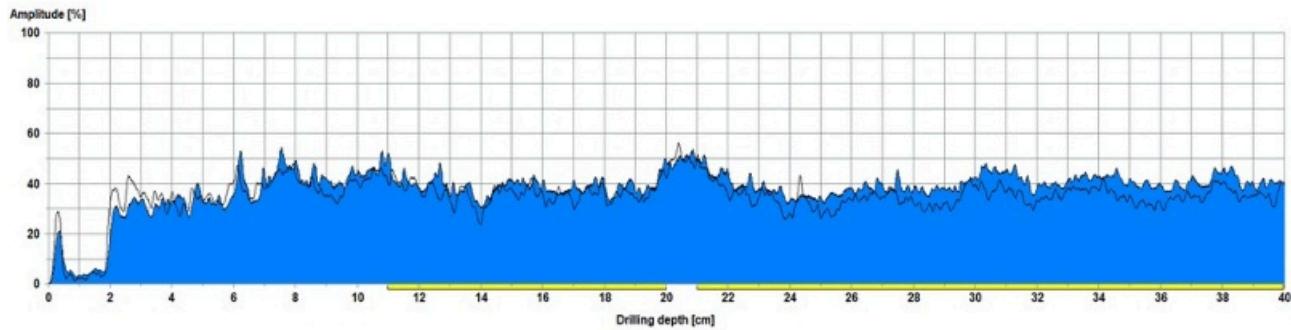
Sopra, profilo 6

- From 11.00 cm to 20.00 cm : Legno distazionale
- From 21.00 cm to 40.00 cm : Legno distazionale

Eseguito a base di branca primaria est, lievemente alterata.

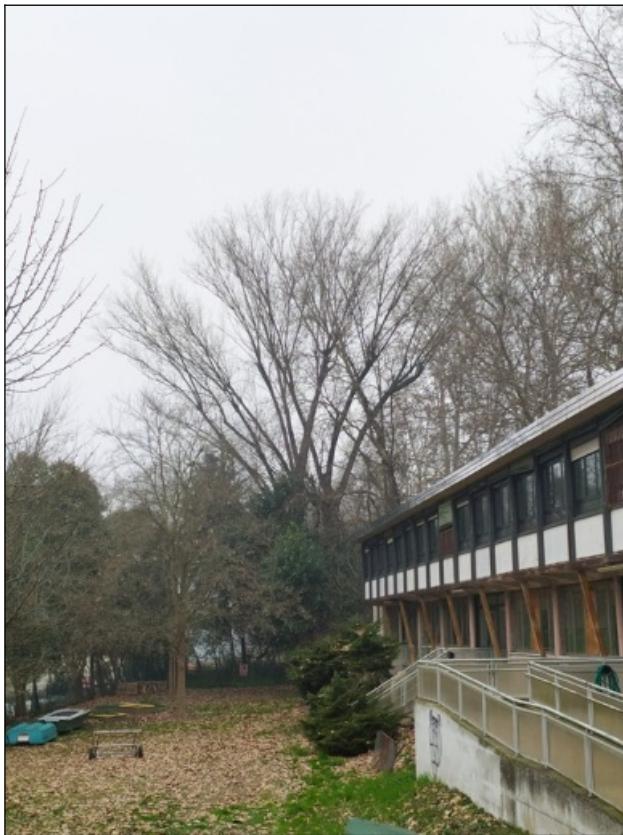
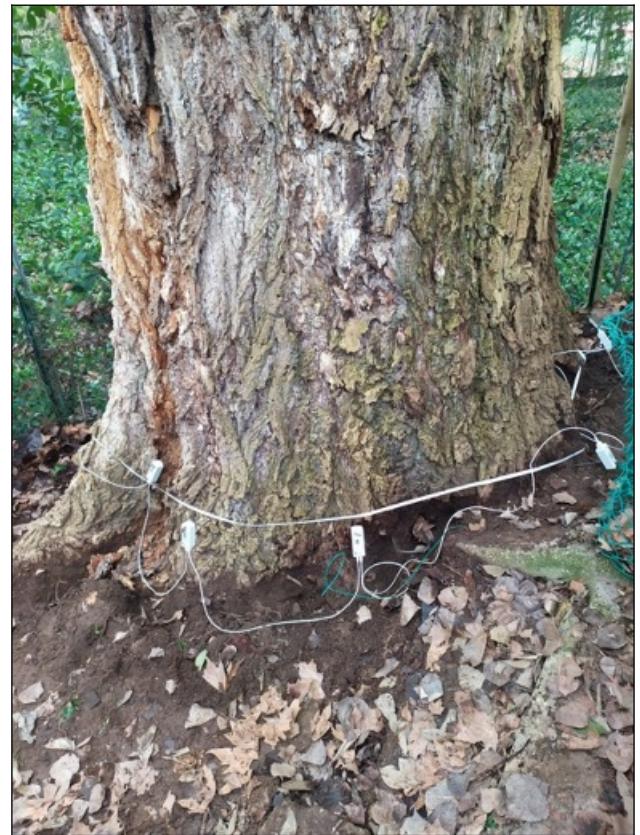
Sopra: a sinistra il soggetto Pro1, a destra dettaglio del colletto durante la tomografia, con cordolo di scalinata inglobato.

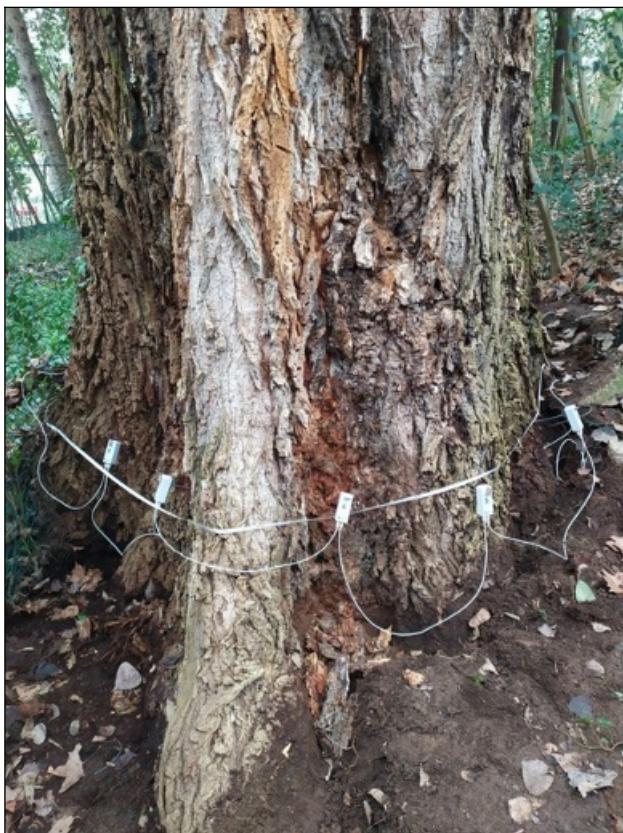
Sotto: a sinistra dettaglio del fusto con esudati e fori di insetti xilofagi.

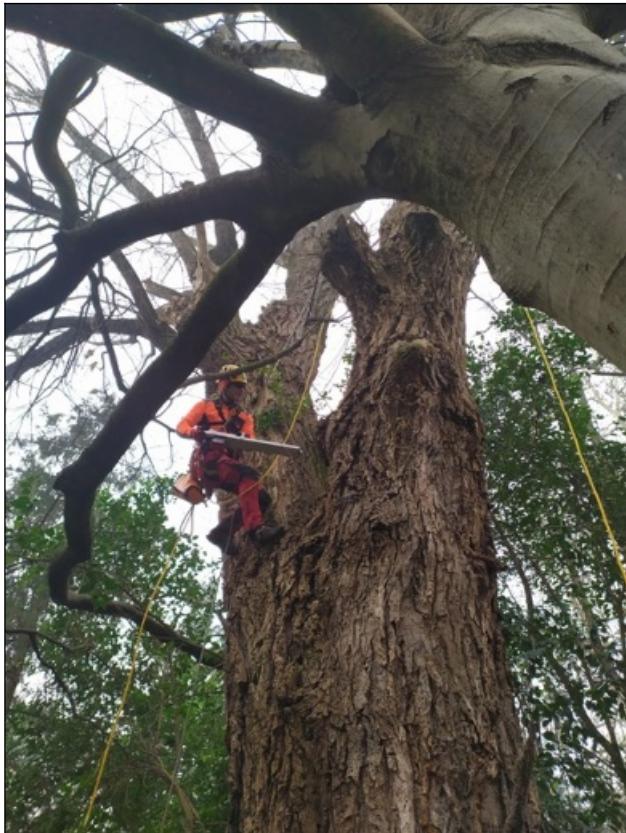
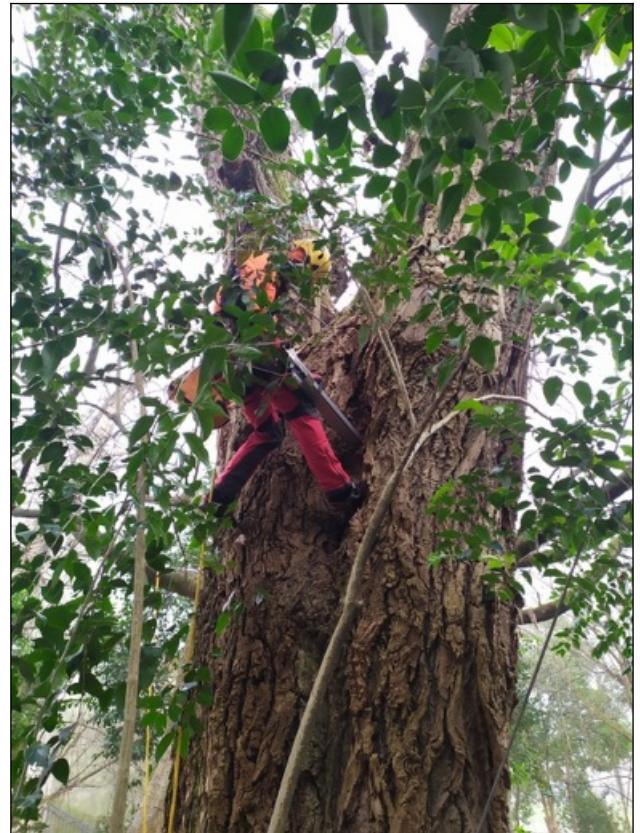
Sopra: a sinistra le inserzioni delle branche primarie est ed ovest testate. A destra dettaglio del castello.

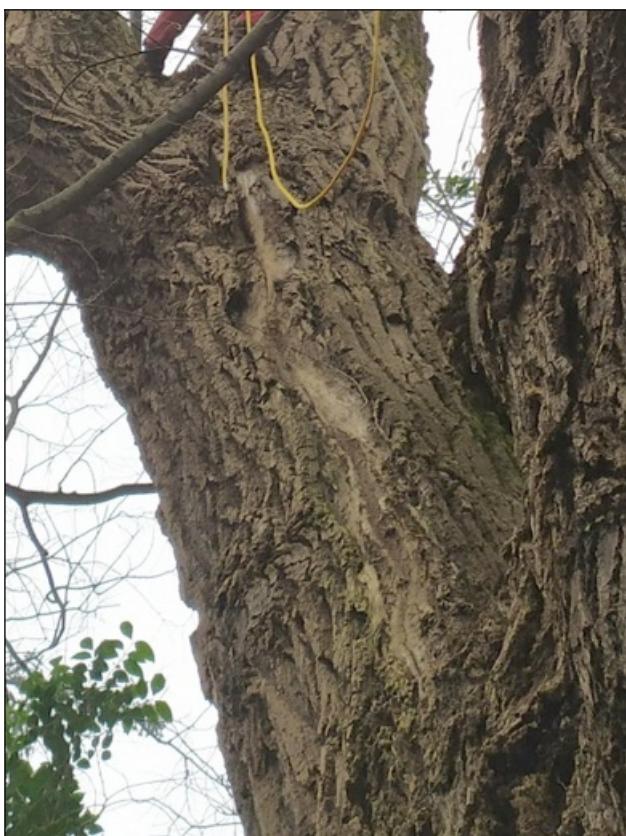
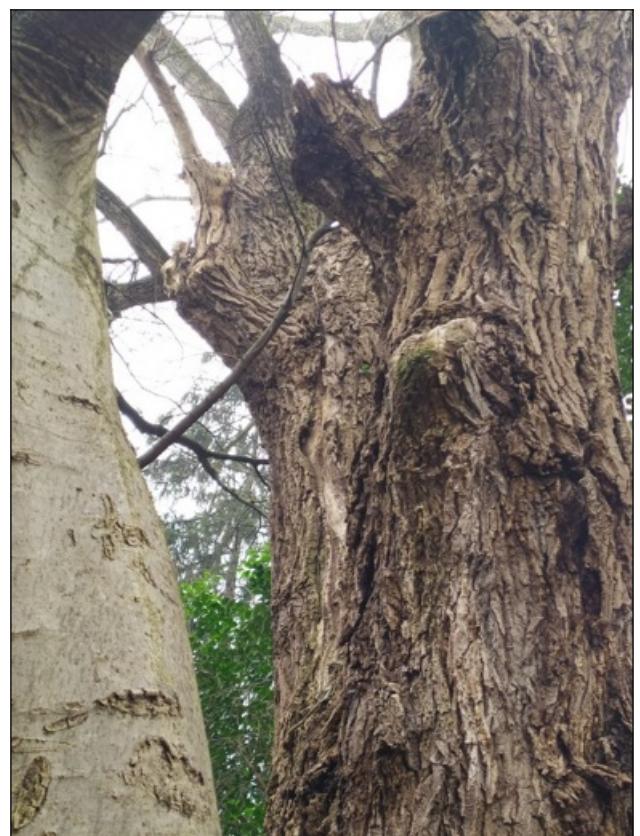
Sotto: a sinistra dettaglio della lunga ferita rimarginata su branca primaria ovest. A destra monconi marcescenti.

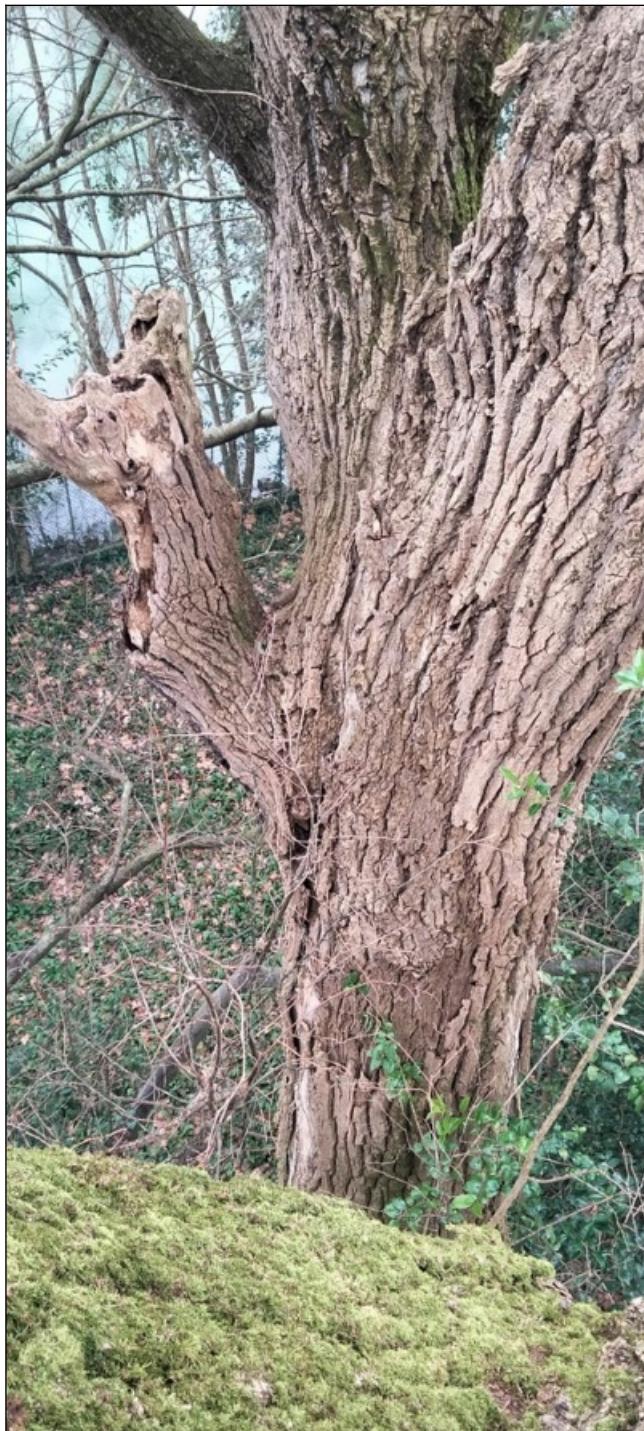
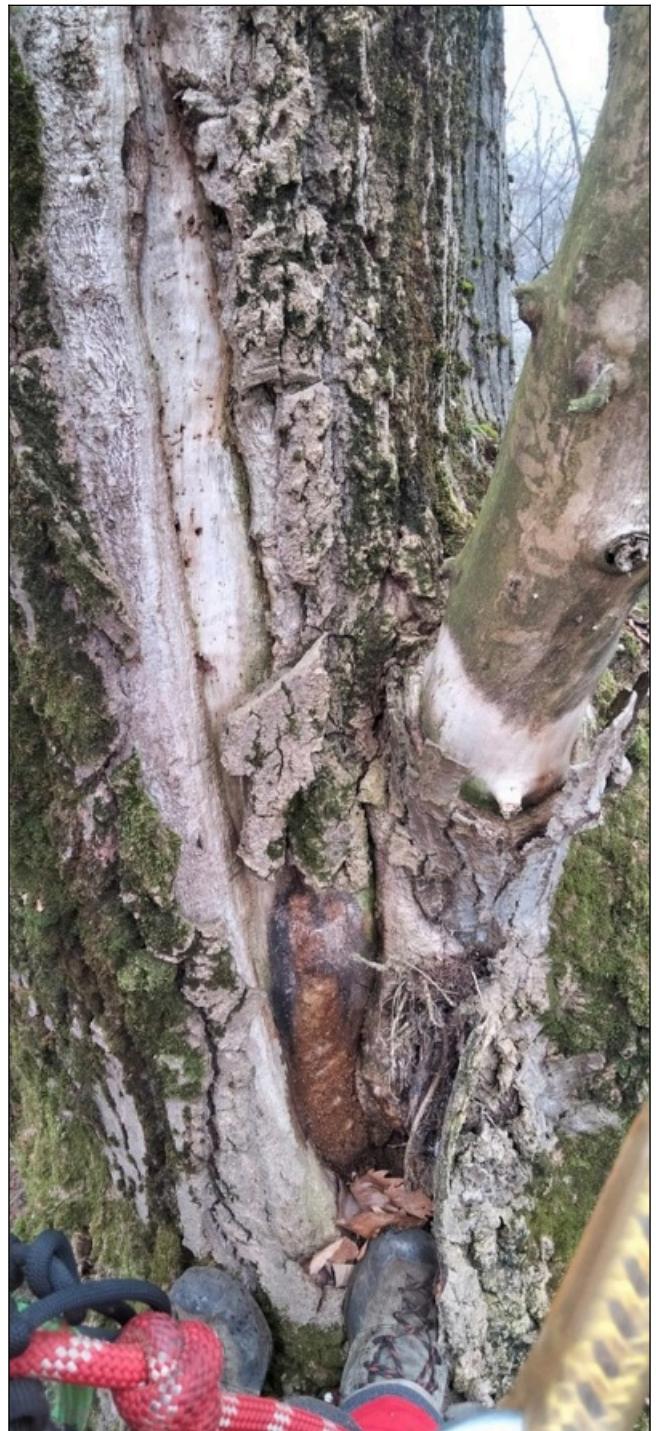
Sopra: a sinistra immagine in quota della ferita e dei monconi della branca primaria ovest; a destra ferite aperte e monconi marcescenti.

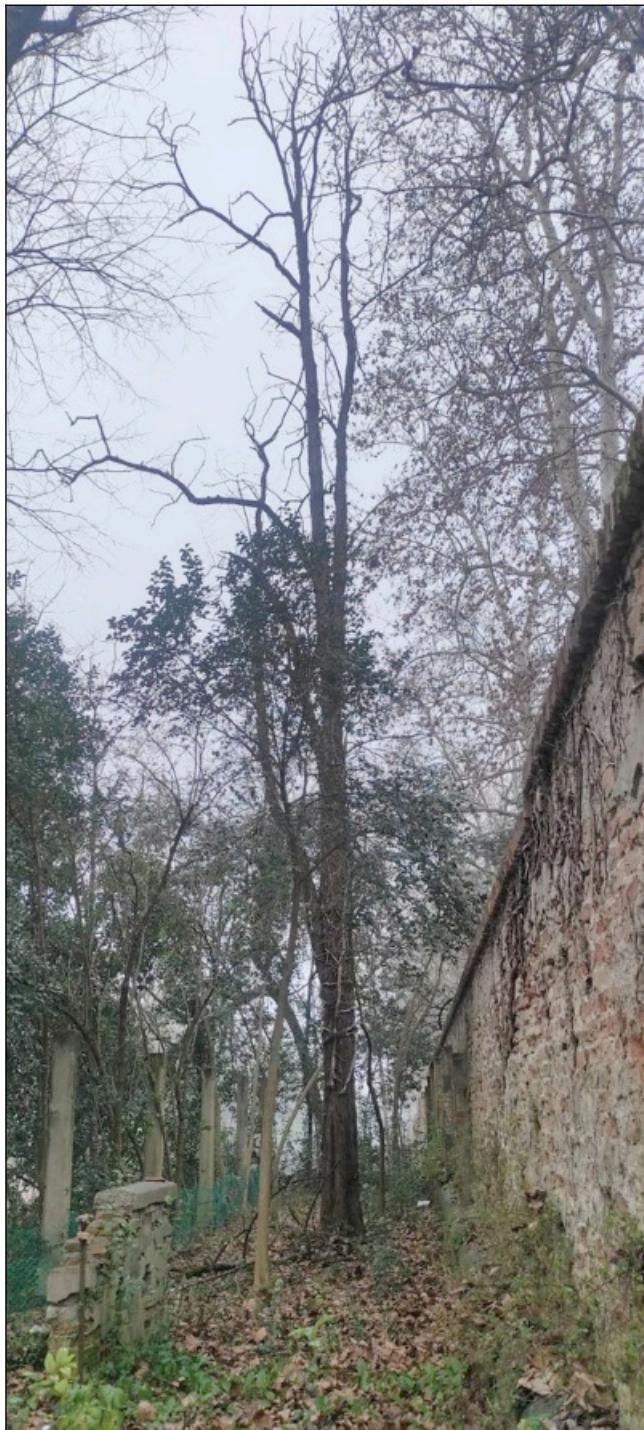
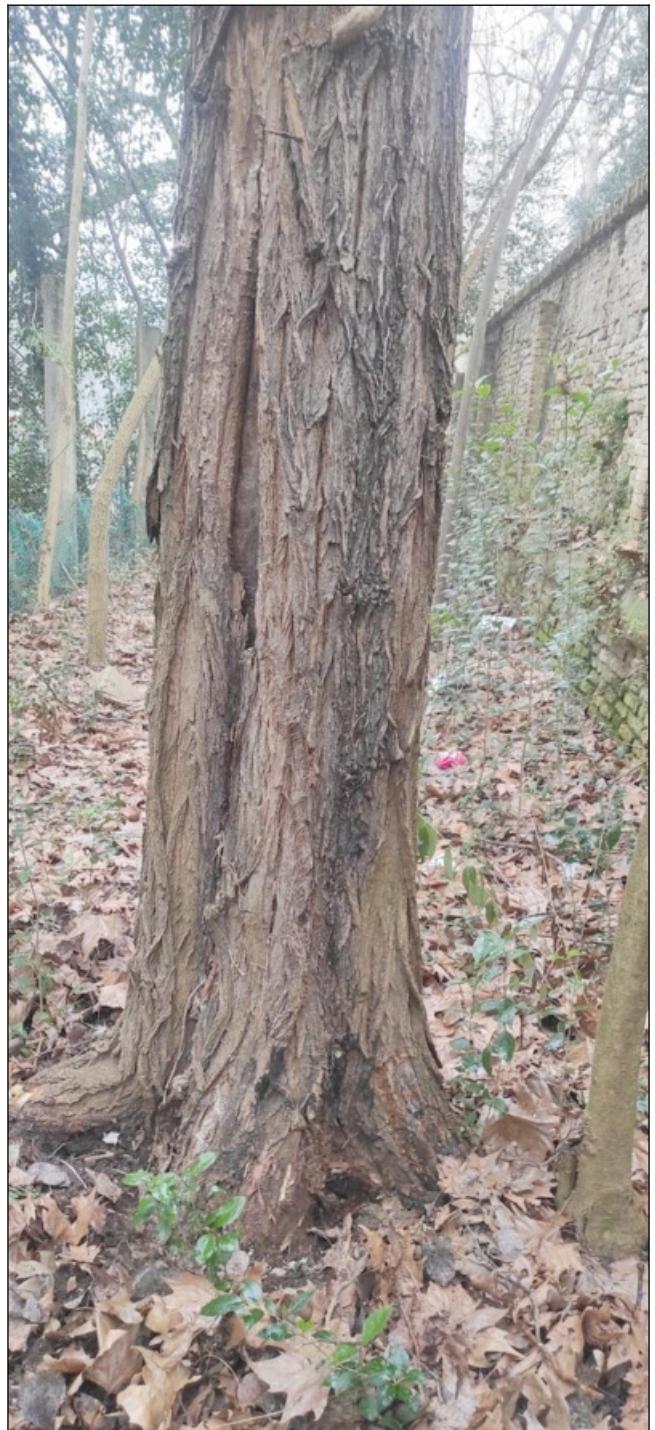
Località	Ex Scuola Madonna di Lourdes - Bastione Alicorno		Data rilievo	25/02/2025
Specie	Robinia - <i>Robinia pseudoacacia</i>			
Altezza pianta (m)	25	Diametro (cm)	60	Coeff. Snellezza 41,67
Altezza fusto libero (m)	4	Diametro chioma (m)	7	
Stato vegetativo	Deperente	Caratteri generali		Adulto
Tipologia sito di radicazione		Scarpata		
Interferenze		Tipologia	Gravità	
		Competizione con altre piante	2	
		Muro	2	
Elementi emersi dall'analisi visiva - la gravità dei sintomi è indicata con una scala da 1 (trascurabile) a 4 (grave)				
Colletto	Anomalia	Gravità	Direzione	
	Marciume	3	N	
	Contrafforte lesionato	3	N-E	
Fusto	Anomalia	Gravità	Direzione	
	Ferite aperte	3	S-E	
Castello	Anomalia	Gravità	Direzione	
	Ferite aperte	2	T	
Branche	Anomalia	Gravità	Direzione	
	Branche secche	4	T	
Chioma	Anomalia	Gravità	Direzione	
Indagini strumentali effettuate		No		
Descrizione pianta	Soggetto fortemente compromesso, presenta un contrafforte necrotico oltre che grossa ferita lungo il fusto. Presenti numerose branche secche.

Sopra: a sinistra il soggetto Pro3, a destra dettaglio di colletto e fusto.

Descrizione intervento	Sostituzione.			
Interventi suggeriti	Tipo intervento	Anni entro i quali effettuarlo	Tipo intervento	Anni entro i quali effettuarlo
	sostituzione	urgente		
Classe CPC	D	Tempo di riconrollo

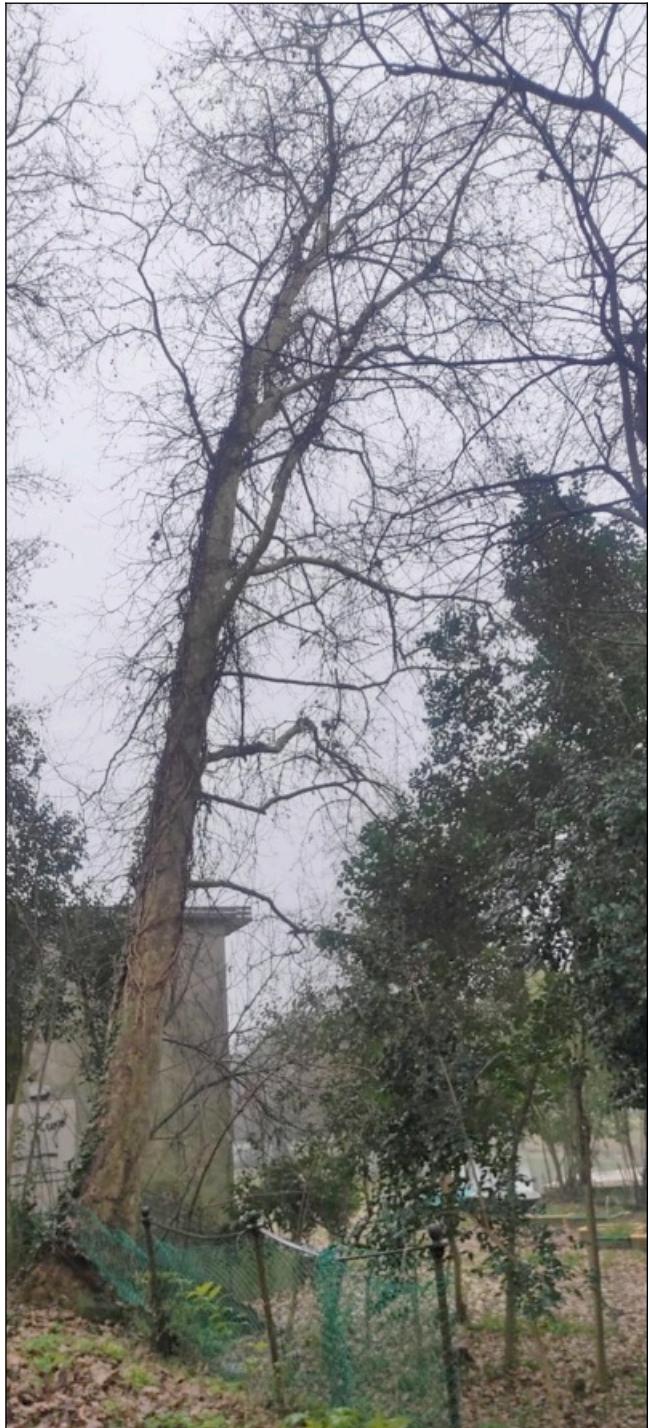
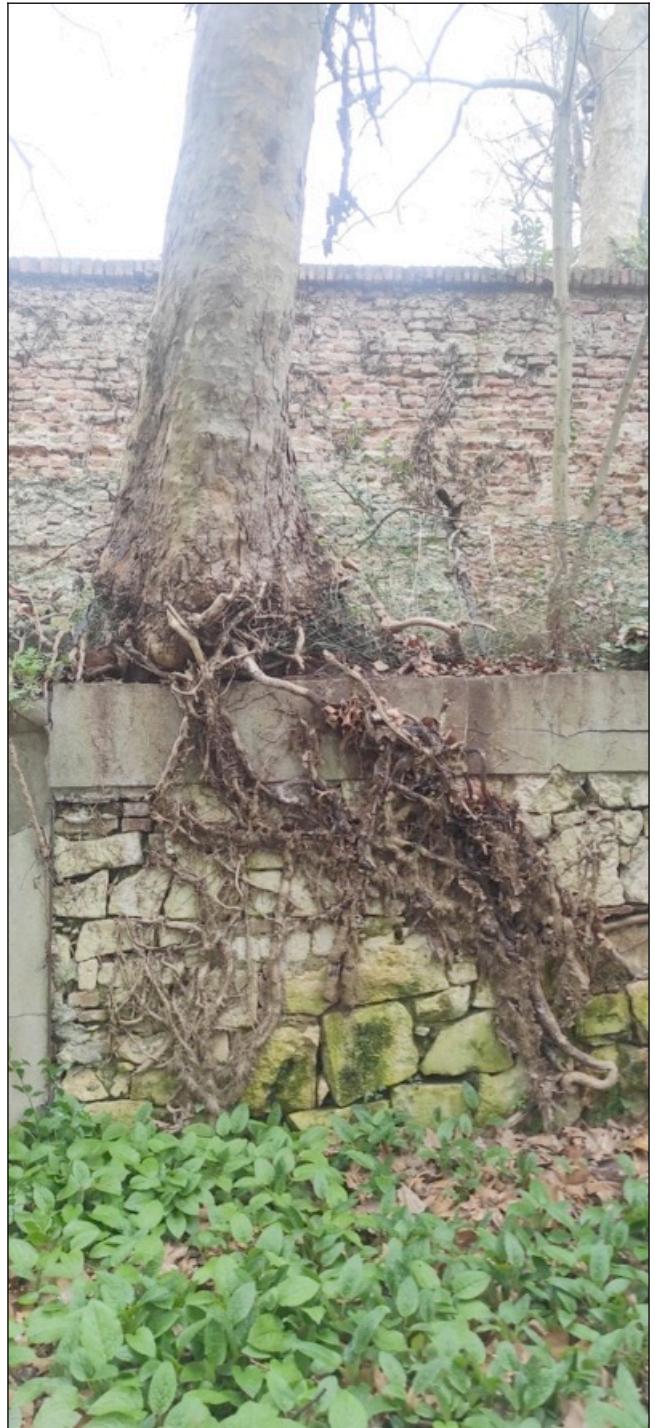
Località	Ex Scuola Madonna di Lourdes - Bastione Alicorno		Data rilievo	25/02/2025
Specie	Platano comune - <i>Platanus x acerifolia</i>			
Altezza pianta (m)	29	Diametro (cm)	68	Coeff. Snellezza 42,65
Altezza fusto libero (m)	6	Diametro chioma (m)	11	
Stato vegetativo	Stentato	Caratteri generali		Adulto
Tipologia sito di radicazione		Scarpata		
Interferenze		Tipologia	Gravità	
		Competizione con altre piante	2	
		Muro	4	
		Cordolo	4	
Elementi emersi dall'analisi visiva - la gravità dei sintomi è indicata con una scala da 1 (trascurabile) a 4 (grave)				
Colletto	Anomalia	Gravità	Direzione	
	Radici affioranti	3	S-O	
Fusto	Anomalia	Gravità	Direzione	
	Fusto inclinato	2		
Castello	Anomalia	Gravità	Direzione	
Branche	Anomalia	Gravità	Direzione	
Chioma	Anomalia	Gravità	Direzione	
Indagini strumentali effettuate		No		
Descrizione pianta	Il soggetto radica al di sopra di un terrazzamento in muratura cava al suo interno su cui è appoggiato. L'apparato radicale si sviluppa dunque solo verso Est gravando con il proprio peso sul muro fatiscente. Presenta fusto inclinato e rampicanti lungo il fusto.

Sopra: a sinistra il soggetto Pro4, a destra dettaglio del sito di crescita su muro in sasso.

Descrizione intervento	Sostituzione.			
Interventi suggeriti	Tipo intervento	Anni entro i quali effettuarlo	Tipo intervento	Anni entro i quali effettuarlo
	sostituzione	urgente		
Classe CPC	D	Tempo di riconrollo
