Cortivo, 23			
Nr. albero 40		Cartellino 9992133/40	
Coordinate 726.612,21 / 5.036.290,36			
Proprietà Area di proprietà

<b>VSA - Data: 13/01/2025</b>	<b>CPC: D - Gravità estrema</b>
<b>Cartellino</b> 9992133/40	<b>Stato cartellino</b> Cartellino presente
<b>Rilevatore</b> Cagnoni Eugenio

Nr. albero 18		Cartellino 9991050/19	
Coordinate 724.349,80 / 5.029.757,19			
Proprietà Area di proprietà

VSA - Data: 28/02/2025		CPC: D - Gravità estrema
<b>Cartellino</b>	9991050/19	<b>Stato cartellino</b> Cartellino presente

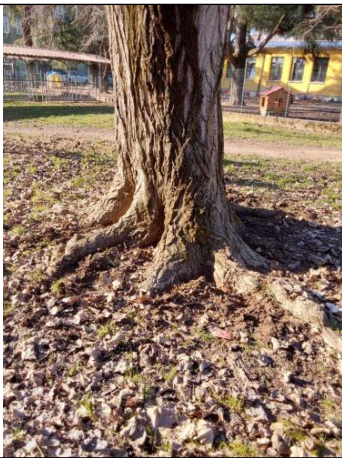
<b>Tipo</b> Ricontrollo	
<b>Fase fisiologica</b> adulto	
<b>Sito di crescita</b> Prato o giardini	
<b>Stato vegetativo</b> 1 normale	
<b>Altezza</b> 30,00 m	
<b>Ø chioma</b> 18,00 m	
<b>Altezza castello</b> 3,00 m	
<b>Ø tronco</b> 110,00 cm	
<b>Circ. tronco</b> 346 cm	
<b>Note</b> Le indagini strumentali evidenziano diffuse porzioni degradate al colletto. Presenza di molte radici superficiali, alcune marcescenti, particolarmente abbondanti ed affioranti nel tratto asfaltato ad est del soggetto.

Anomalie: (1) difetto minore, (2) difetto medio, (3) difetto grave	
<b>Radici</b>	Carie (2), Radici affioranti (3), Radici affioranti decorticate (3), Sollevamento pavimentazione-cordolo (3)
<b>Colletto</b>	Contrafforte di reazione (2), Cavità individuata strumentalmente (3)
<b>Fusto</b>	Decorticazione - danni alla corteccia (2), Orifizi - fessure - lesioni aperte (2)
<b>Castello</b>	Ferite da taglio marcescenti (2), Lesioni cicatrizzate (1), Carie (1)
<b>Branche</b>	Branche capitozzate (2), Monconi necrotizzati (1), Seccumi (1)
<b>Chioma</b>	Posizione asimmetria Ovest (1), Asimmetria per competizione laterale (1), Chioma filata (1)

Lavori proposti		
<b>Tipo lavoro</b>	null	<b>Data fine prevista</b>
ABB - Abbattimento pianta		22/02/2025

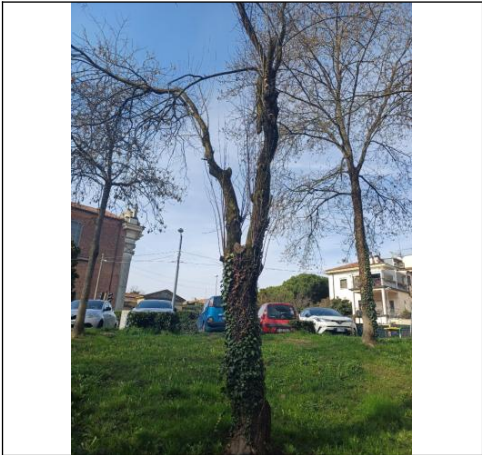
<b>Rilevatore</b>	Misuraca Eleonora	
<b>Tipo</b>	Primo controllo	
<b>Fase fisiologica</b>	adulto	
<b>Sito di crescita</b>	Prato o giardini	
<b>Stato vegetativo</b>	3 gravemente deperiente	
<b>Altezza</b>	8,50 m	
<b>Ø chioma</b>	6,00 m	
<b>Altezza castello</b>	2,00 m	
<b>Ø tronco</b>	33,00 cm	
<b>Circ. tronco</b>	104 cm	
<b>Bersaglio</b>	Punto di ritrovo molto frequentato, fermata autobus, area ludico ricreativa con infrastrutture per il gioco. Panchina in prossimità area gioco

Anomalie: (1) difetto minore, (2) difetto medio, (3) difetto grave	
<b>Radici</b>	Radici affioranti decorticate (2), Carpofori (2), Radice strozzante (2)
<b>Colletto</b>	Allargato (3), Contrafforte di reazione (3), Essudati - batteriosi (2), Orifizi - fessure - lesioni aperte (2), Rampicanti (3)
<b>Fusto</b>	Ferite da taglio marcescenti (2), Costolature (2), Torsione (2), Orifizi - fessure - lesioni aperte (3)
<b>Castello</b>	Danni alla corteccia (2), Ferite da taglio aperte (2), Necrosi (2), Carpofori (2), Ferite da taglio marcescenti (2)
<b>Branche</b>	Branche capitozzate (2), Ferite da taglio marcescenti (1), Monconi (2), Cretti - fessurazioni (2), Rottura (2), Seccumi (3), Branche compromesse (2), Branche secche (2), Carpofori (3)
<b>Chioma</b>	Dissecamento (2), Autoriduzione della chioma (2)
<b>Agenti patogeni</b>	Phellinus tuberculosus (3)

Lavori proposti		
Tipo lavoro	Impresa	Data fine prevista
ABB - Abbattimento pianta		16/03/2025
