# COMUNE DI PADOVA

## INTERVENTI URGENTI DI MESSA IN SICUREZZA DELLA PASSERELLA DI VIA GOITO ANNO 2020

1- RELAZIONE TECNICA

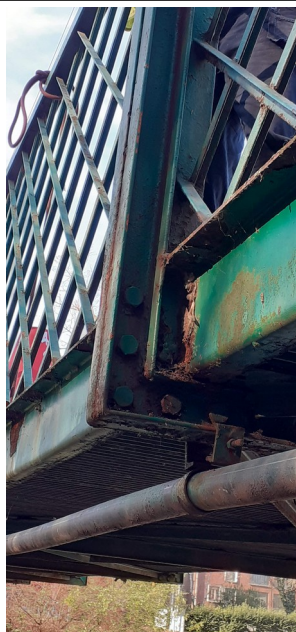
Elementi principali verticali;  
Sfogliatura della vernice, ossidazione, riduzione della sezione, filtrazione e gocciolamento.

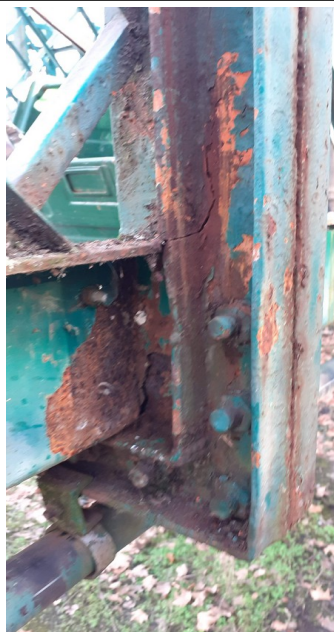
Inoltre si è riscontrata la lesione del profilo verticale di sostegno a C in corrispondenza dell'attacco ad uno degli stralli a ridosso della spalla lato via San Pio X con conseguente danneggiamento, deformazione dell'impalcato e fenomeni di oscillazione al passaggio dei pedoni.

Elementi principali verticali;  
Sfogliatura della vernice, ossidazione, riduzione della sezione, filtrazione e gocciolamento;  
Fessurazione

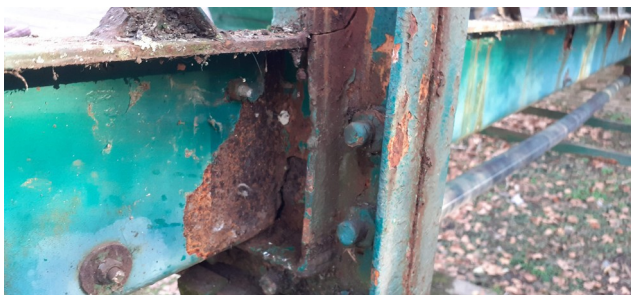
Elementi principali orizzontali e verticali;  
Sfogliatura della vernice, ossidazione, riduzione della sezione, filtrazione e gocciolamento.

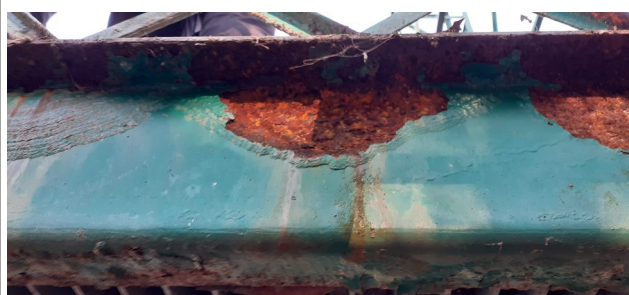
Elementi principali orizzontali;  
Sfogliatura della vernice, ossidazione, riduzione della sezione, filtrazione e gocciolamento.

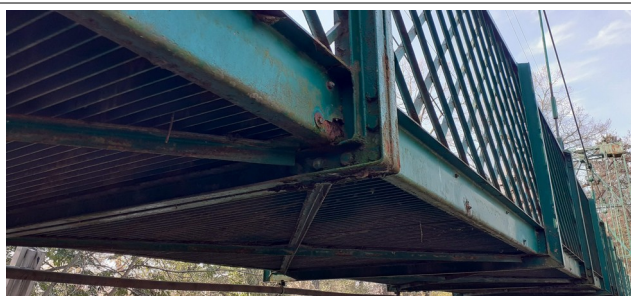
Elementi principali orizzontali e verticali;  
Sfogliatura della vernice, ossidazione, riduzione della sezione, filtrazione

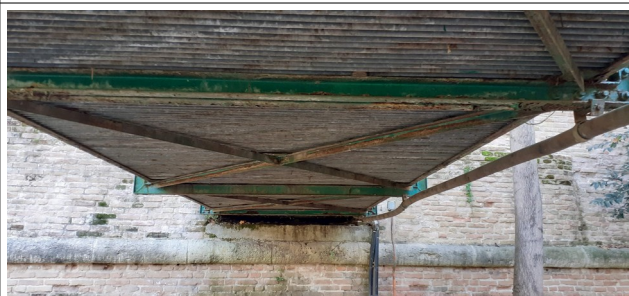
Elementi principali orizzontali;  
Sfogliatura della vernice, ossidazione, riduzione della sezione, filtrazione

e gocciolamento.

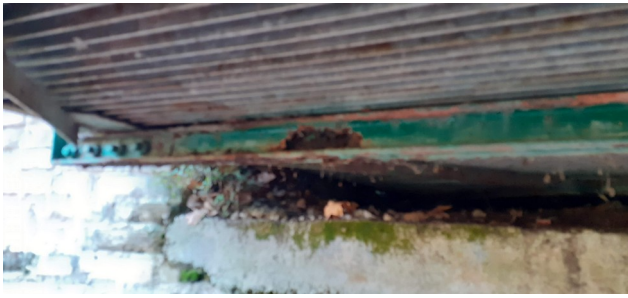
Elementi principali orizzontali,  
Sfogliatura della vernice, ossidazione, riduzione della sezione, filtrazione  
e gocciolamento;  
Lesione passante

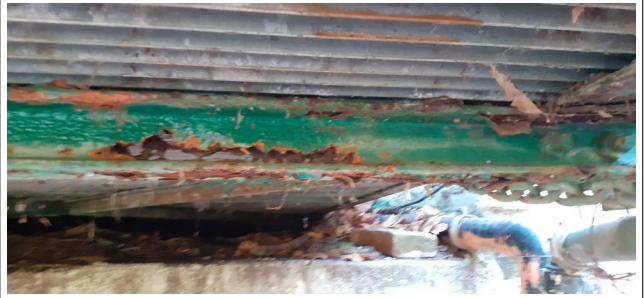
Elementi principali orizzontali;  
Sfogliatura della vernice, ossidazione, riduzione della sezione, filtrazione  
e gocciolamento;  
Lesione passante

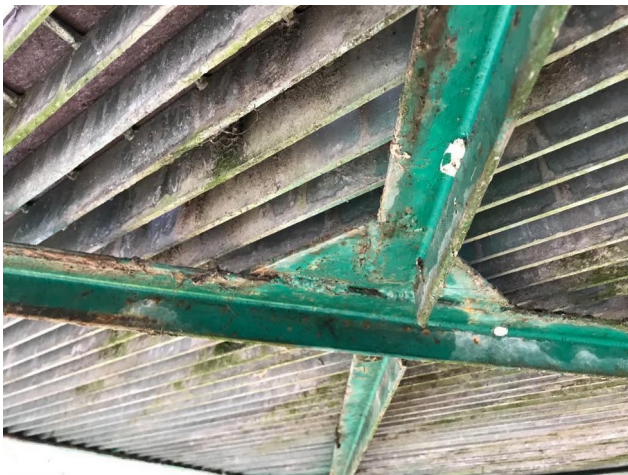
Elementi principali orizzontali,  
Sfogliatura della vernice, ossidazione, riduzione della sezione, filtrazione  
e gocciolamento;

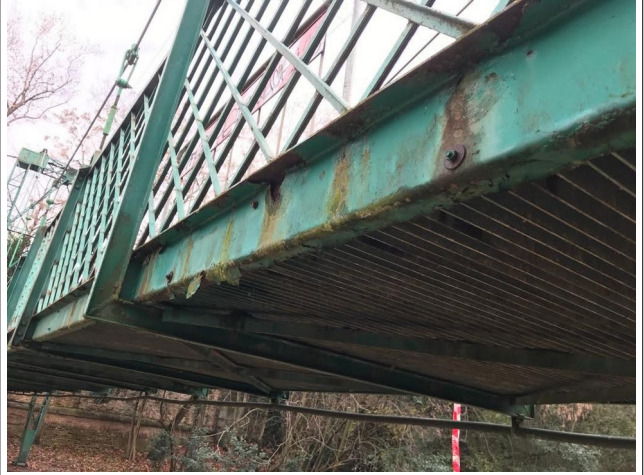
Elementi principali orizzontali,  
Sfogliatura della vernice, ossidazione, riduzione della sezione, filtrazione  
e gocciolamento;

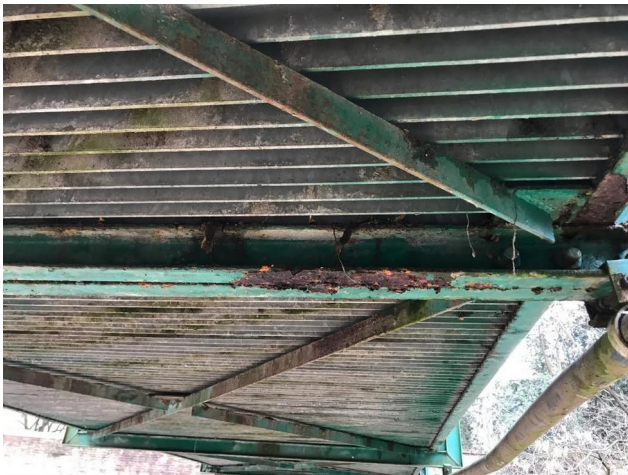
Elementi principali orizzontali,  
Sfogliatura della vernice, ossidazione, riduzione della sezione, filtrazione  
e gocciolamento;

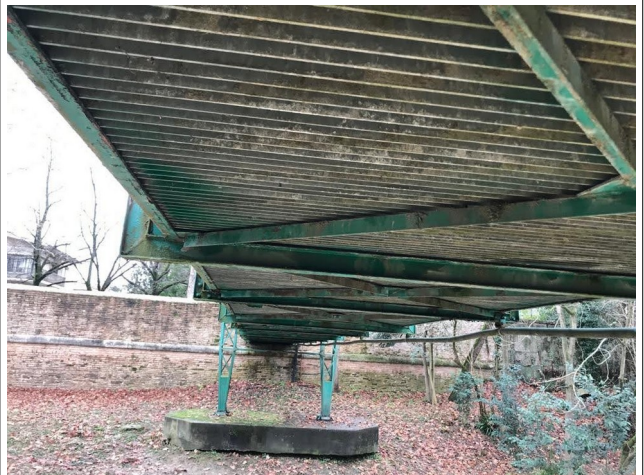
Elementi principali orizzontali,  
Sfogliatura della vernice, ossidazione, riduzione della sezione, filtrazione  
e gocciolamento;

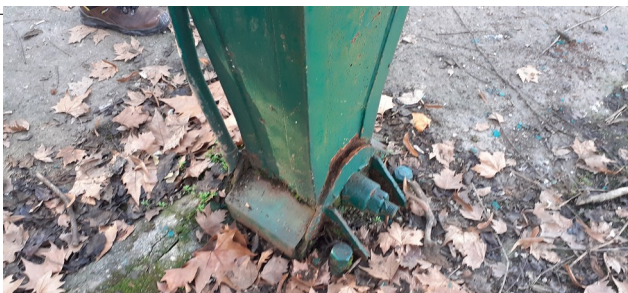
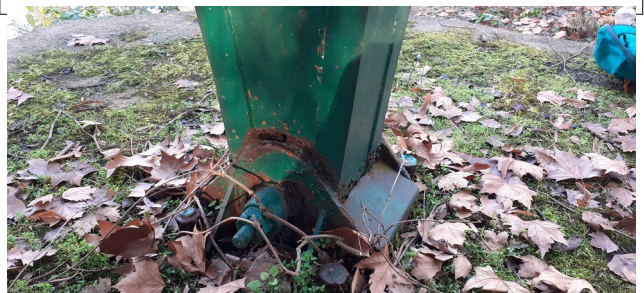
Antenna verticale; Sfogliatura della vernice, ossidazione, riduzione della sezione, filtrazione e gocciolamento; Lesione passante.	Antenna verticale; Sfogliatura della vernice, ossidazione, riduzione della sezione, filtrazione e gocciolamento; Lesione passante.
--	--
