**PIAVE FUTURA**

## Nuovo campus delle Scienze Economiche, Politiche e Sociali nella ex Caserma Piave a Padova

## DOMANDA DI ADOZIONE E APPROVAZIONE DI P.U.A.

### Schede Analisi degli Edifici

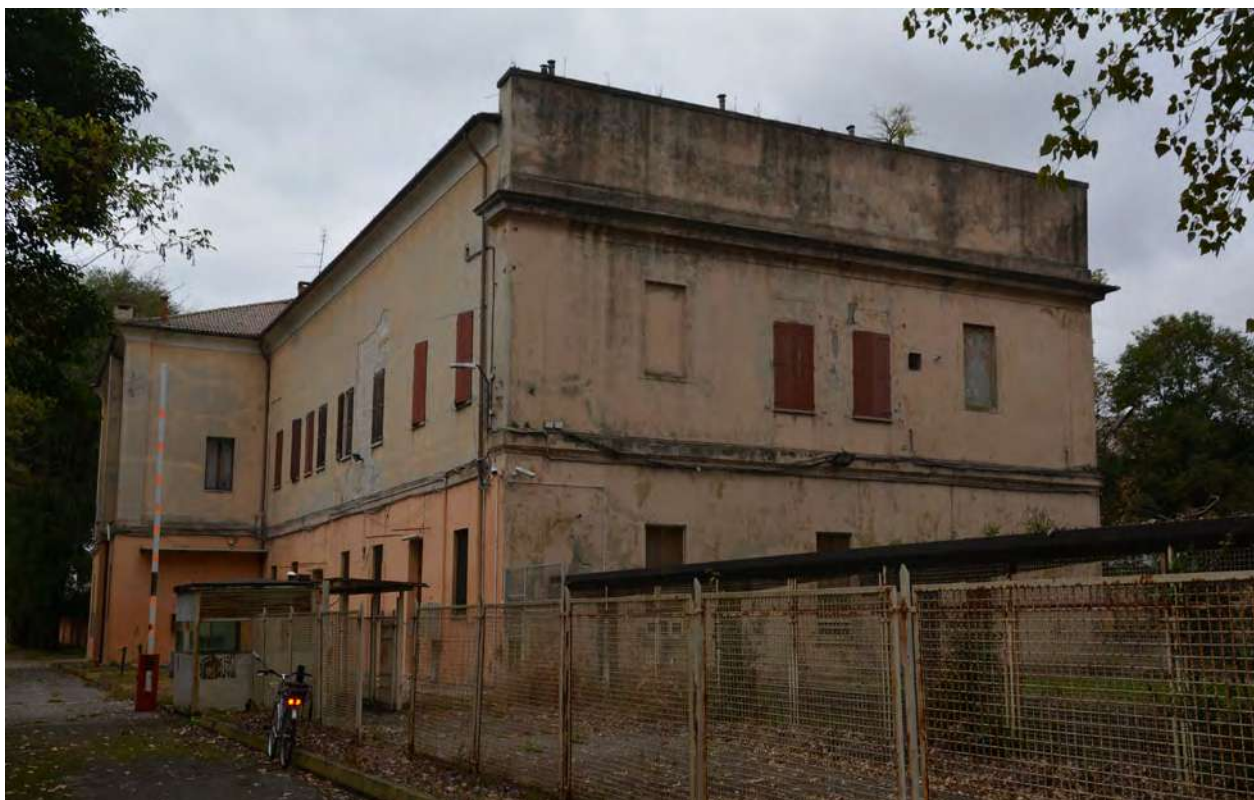
L'impianto è stato utilizzato in ogni sua parte fino a pochissimi anni fa, per cui non si sono evidenziati particolari patologie di dissesto e di degrado, al netto di un mediocre stato di conservazione della parete esterna Est, dovuta forse alla mancanza di manutenzione ordinaria.

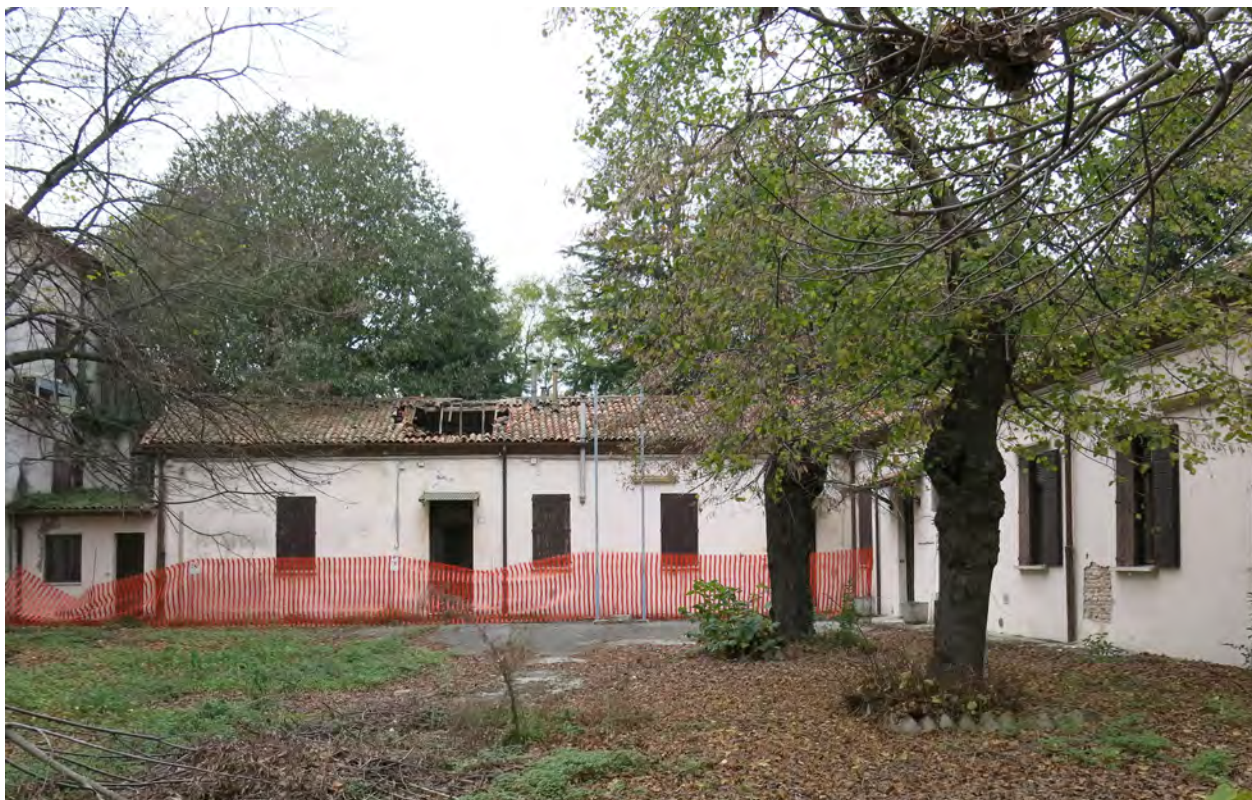
Immagine esterno - Prospetto Est

La facciata est del corpo di fabbrica ovest è caratterizzata dalla presenza di contrafforti di sostegno, per cui si rende necessaria una verifica strutturale al fine di verificare le cause originarie della deformazione, per l'elaborazione della progettazione definitiva.

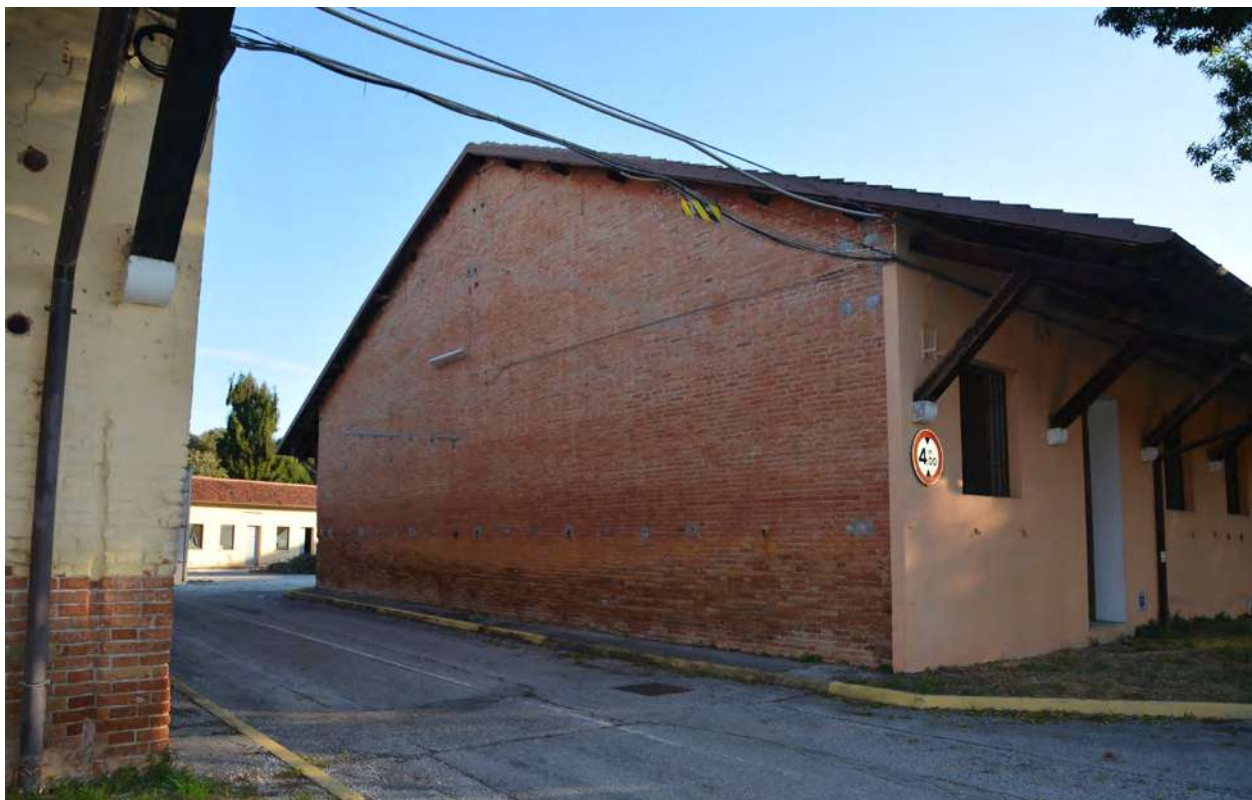
Immagine esterno - Prospetto Ovest

Per quanto riguarda il secondo aspetto vanno fatte indagini più dettagliate: le fessure infatti non sembrano interessare le murature portanti principali ma piuttosto i divisori interni, di modesto spessore, e le fodere in laterizio forato accostate alle pareti portanti ma prive di fondazione.

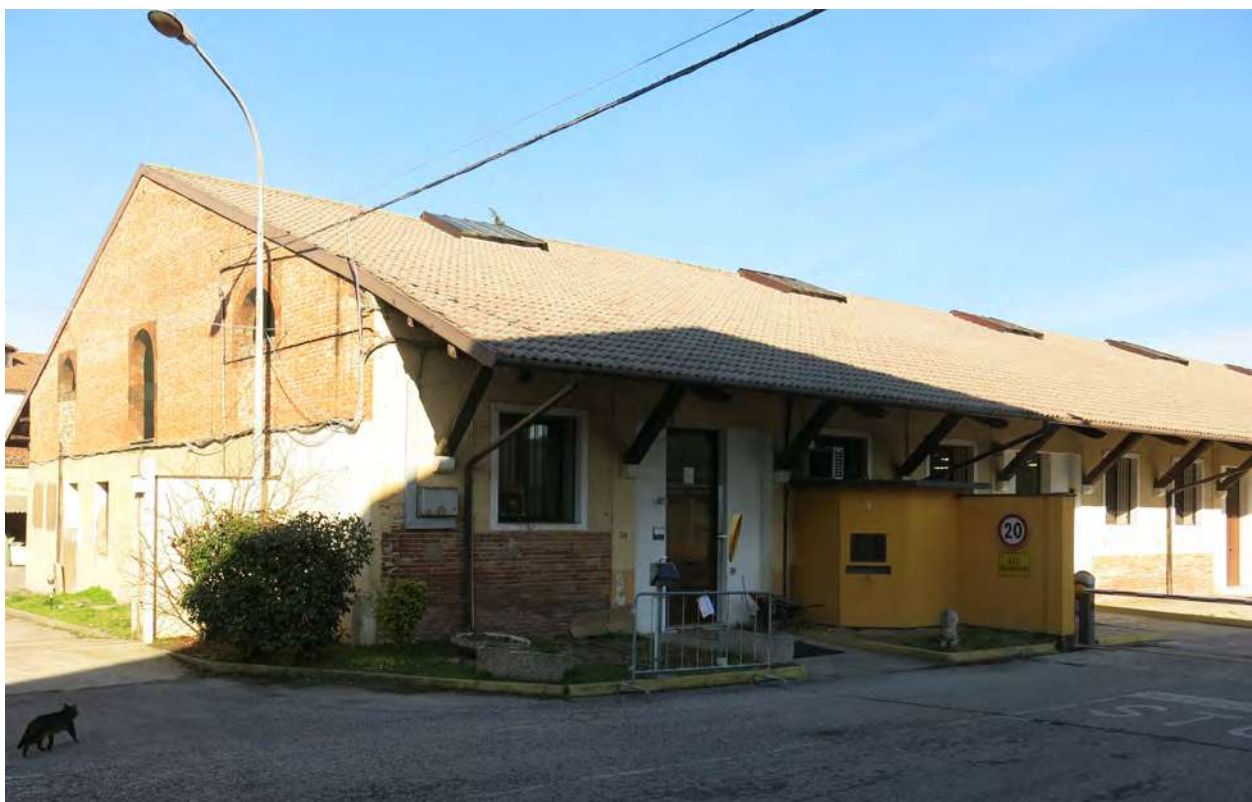
Immagine esterno - Prospetto Sud-Ovest

Le coperture lignee si presentano generalmente in buono stato di conservazione pur essendo presenti alcuni elementi degradati, in particolare lungo il fianco dell'edificio esposto ad est.

Le coperture lignee, analoghe a quelle dell'edificio 3, sono già dotate di catene atte a contrastare la spinta delle falde e ad evitare la formazione di lesioni nelle murature.

Non si notano danni/dissesti riconducibili a cedimenti dei terreni di fondazione.

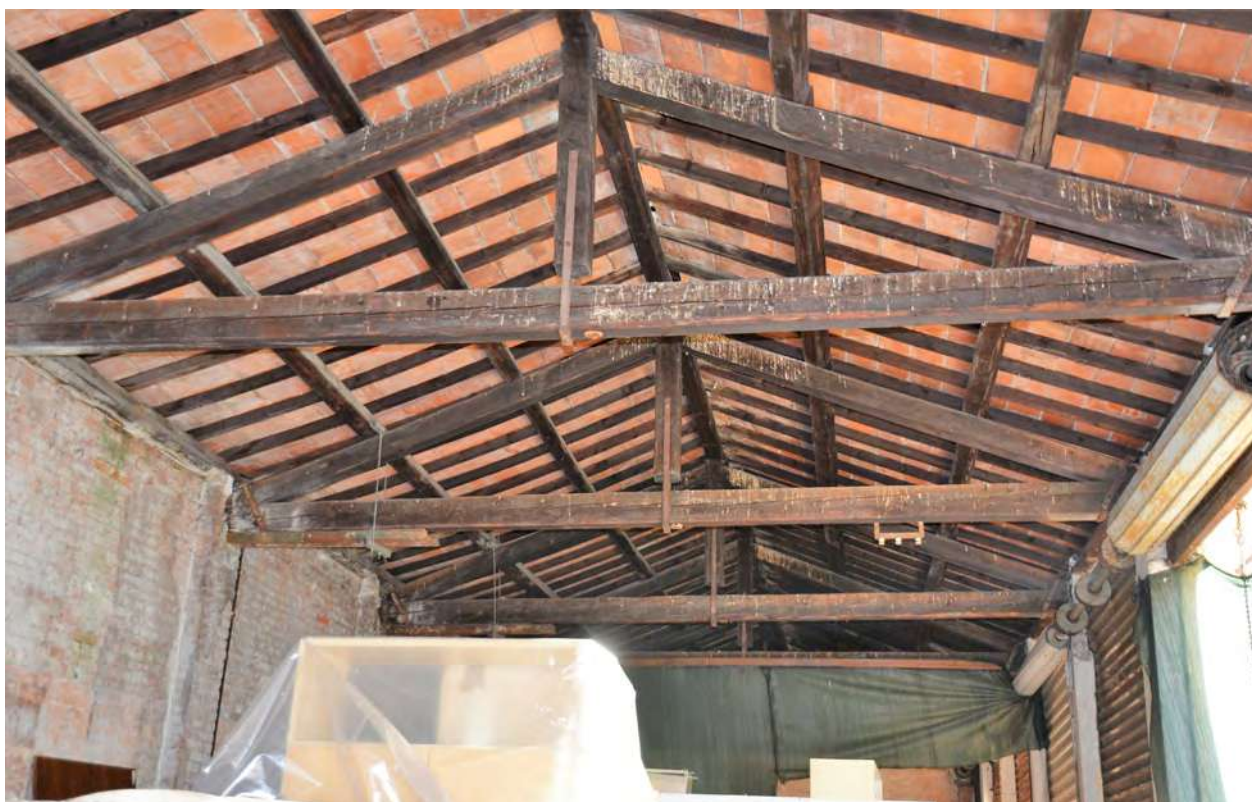
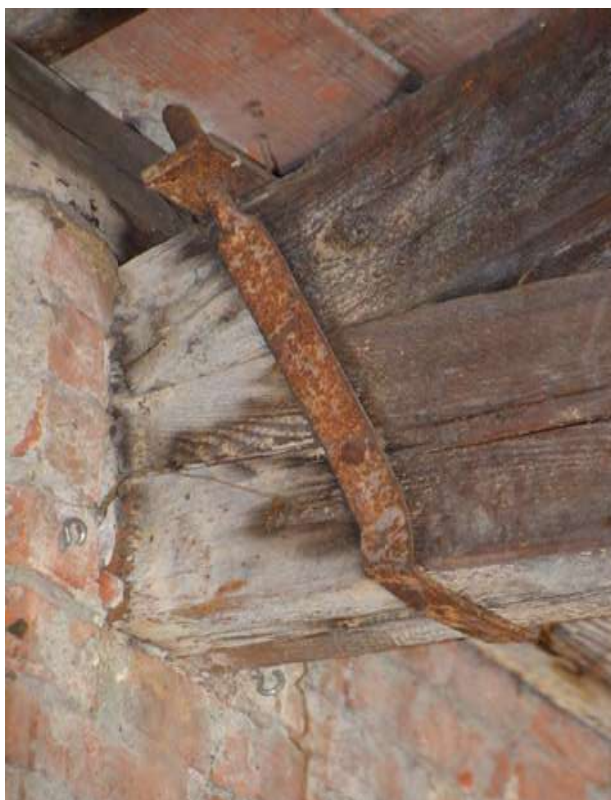
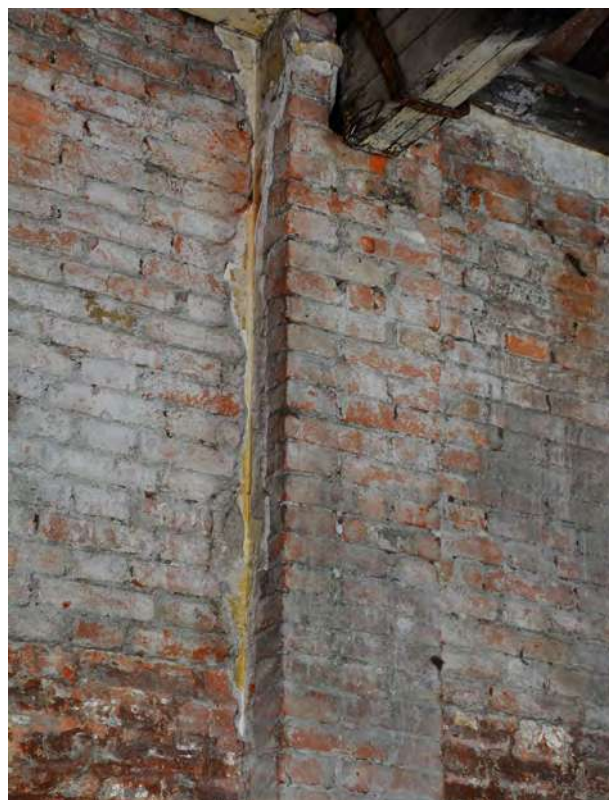
Immagini interno - strutture

È un edificio semplice con strutture verticali costituite da pareti in muratura a tre teste affiancate a pilastri in muratura (lato a nord) e muratura a due teste con fodera esterna in laterizio forato affiancata a pilastri in c.a. (lato a sud). Sono presenti anche alcune pareti con giacitura ortogonale rispetto alle facciate principali costituite da muratura a tre teste. Le murature portanti si presentano in buono stato, con giunti di malta apparentemente buona e risultano accostate ma non ammorsate ai pilastri (sono state rilevate numerose fessurazioni all'interfaccia fra pilastri e pareti).

I pilastri poggiano su plinti in cls mentre le murature hanno fondazioni anch'esse in muratura. Le strutture secondarie di copertura, costituite da elementi in legno e da pianelle in laterizio, poggiano talvolta su capriate lignee e talvolta su timpani in muratura sostenuti da travi in acciaio. Gli elementi in legno si presentano talvolta degradati: sono state individuate, in particolare, porzioni marcescenti delle capriate lignee in corrispondenza degli appoggi sulle murature. Non si notano danni/dissesti riconducibili a cedimenti dei terreni di fondazione.

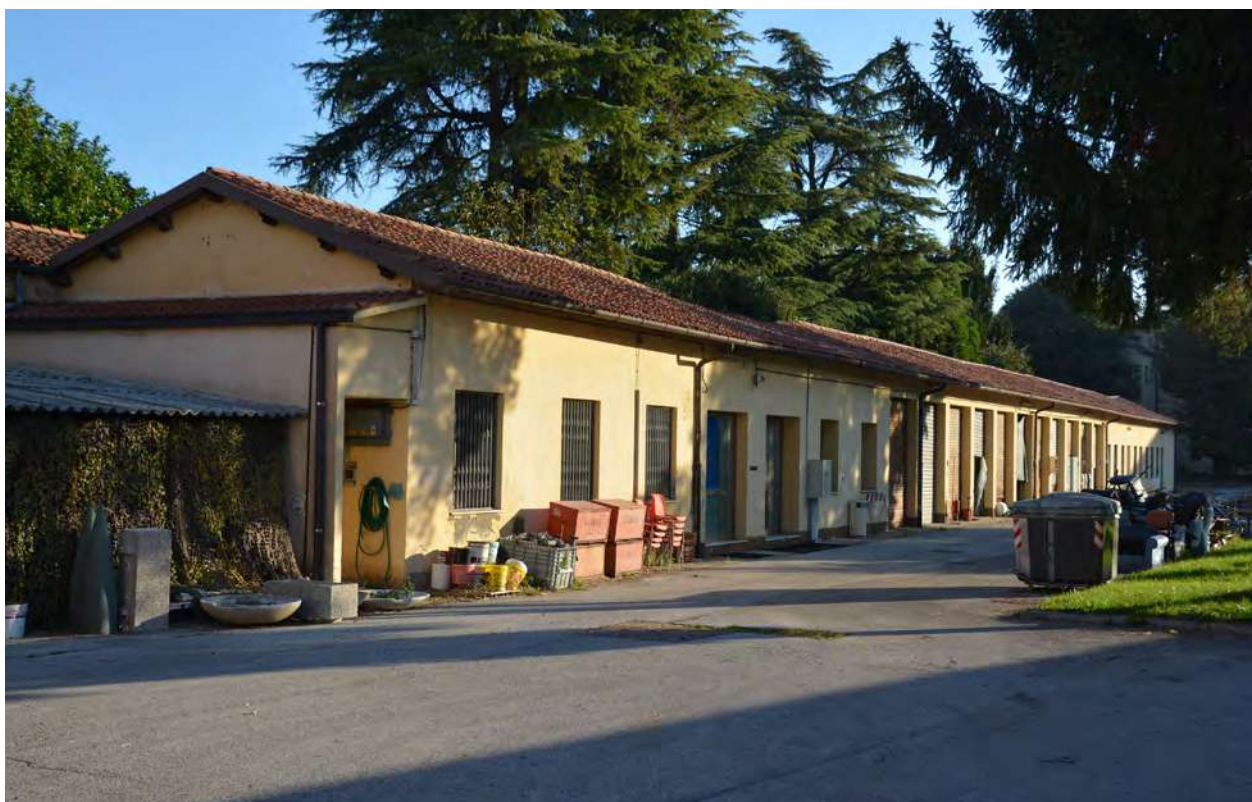
Immagini esterno e interno - Stato di conservazione

Mediocre, l'edificio è in attività come magazzino – deposito.

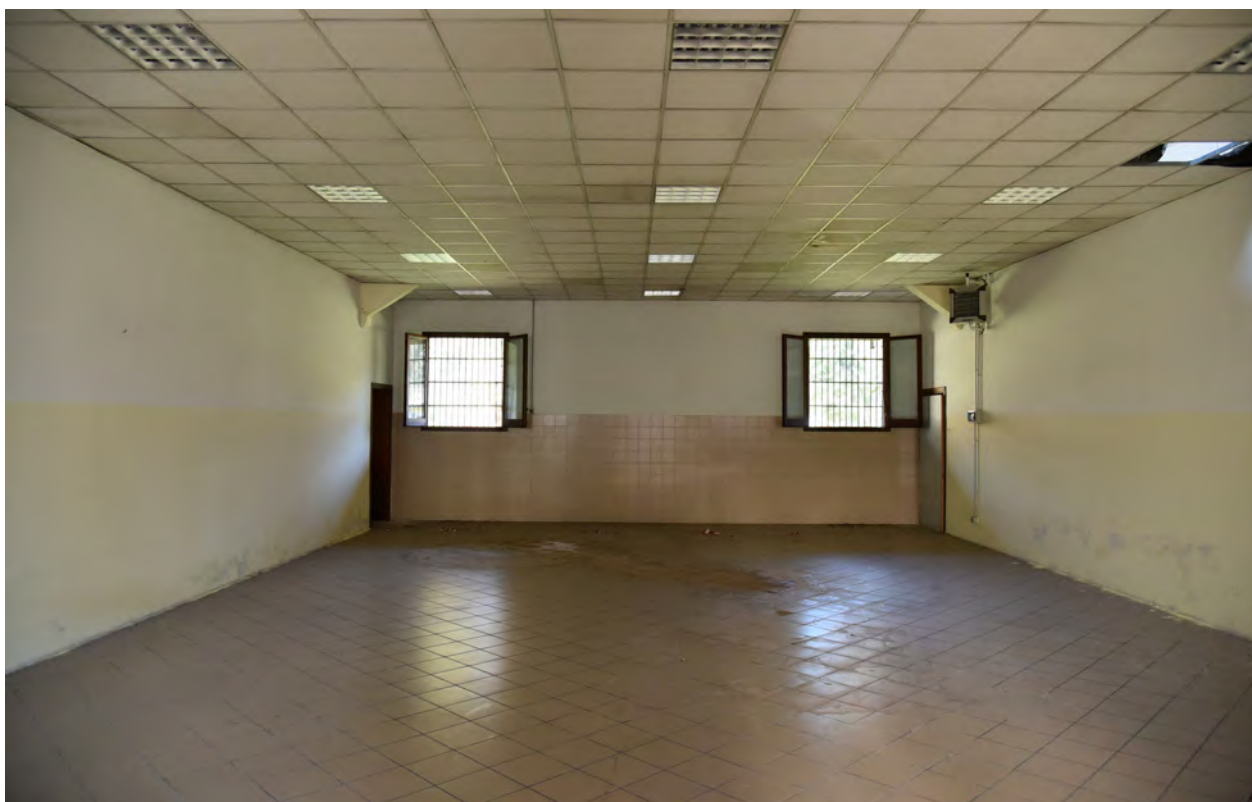
Immagine interno

Mediocre, l'edificio è rimasto in attività fino ad un tempo relativamente recente, ma presenta ampie porzioni di controsoffitti in rottura.

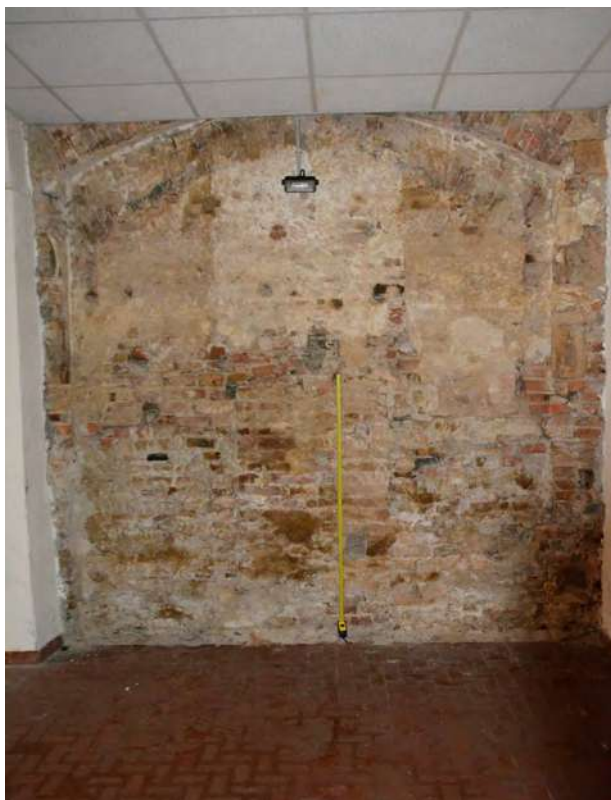
Immagini interno - Piano terra

Sono state rilevate lesioni all'intradosso di alcuni campi voltati. Non si notano danni/dissesti riconducibili a cedimenti dei terreni di fondazione.

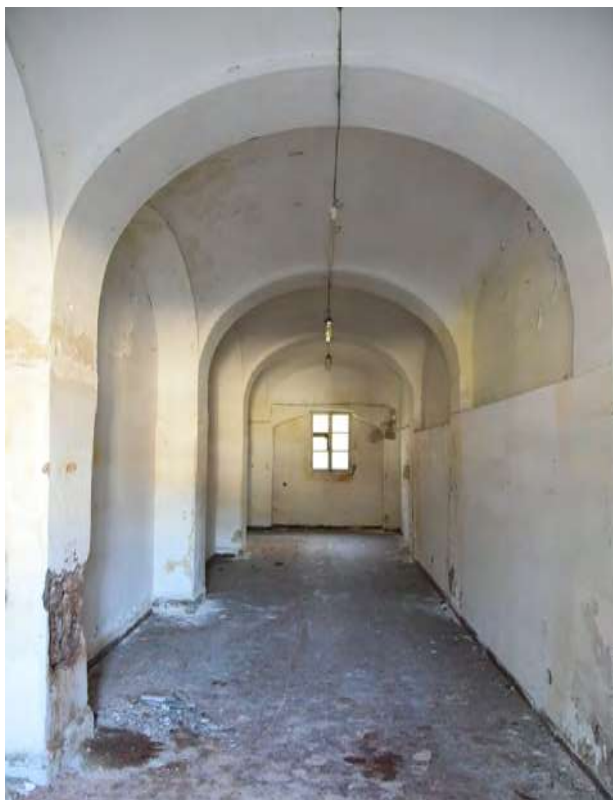
Immagini interno - Piano terra

A piano terra si sono riscontrate alcune lesioni strutturali nelle volte a crociera, di diversa entità, nel primo piano si sono notati alcuni limitati crolli del controsoffitto

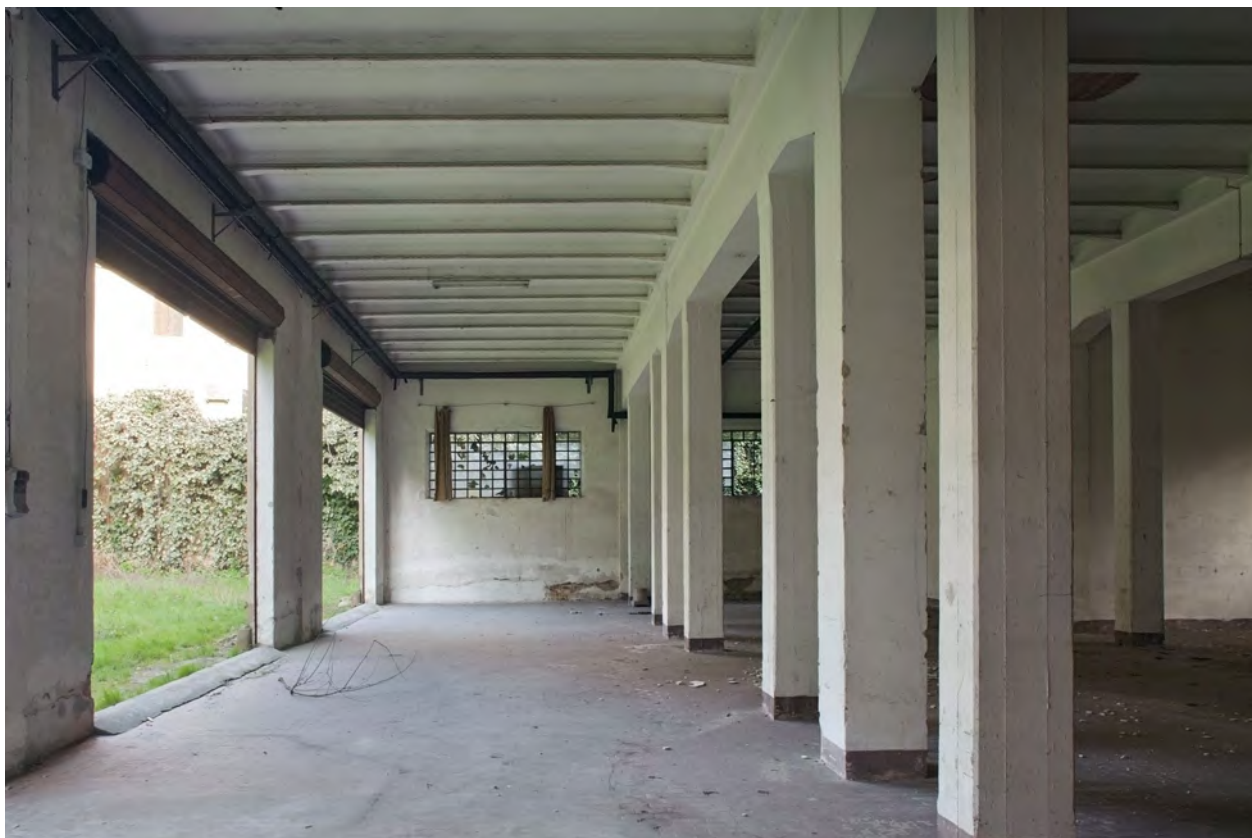
Immagine interno\_Piano terra

La documentazione fotografica e le schede disponibili mostrano una "debolezza" delle travi che presentano numerose fessurazioni e che sono state rinforzate nel passato attraverso l'inserimento di ulteriori pilastri in c.a. che fungono di fatto da puntelli riducendone la luce. Tali "puntelli" sono in semplice appoggio sulle travi e non sono quindi collegati in modo opportuno.

Non si notano danni/dissesti riconducibili a cedimenti dei terreni di fondazione.
