**P.U.A. DI VIA BOCCACCIO/ZACCONI PER L'ATTUAZIONE
DELL'ACCORDO DI PIANIFICAZIONE FINALIZZATO
ALL'AMPLIAMENTO DEL PARCO DEI FRASSINI E DEL PARCO
MILCOVICH**

**CENSIMENTO ED ANALISI FITOPATOLOGICA
DELLA VEGETAZIONE ESISTENTE**

RELAZIONE TECNICA – AGRONOMICA

**CENSIMENTO ED ANALISI FITOPATOLOGICA DELLA VEGETAZIONE
RADICATA IN UNA AREA SITA IN PROSSIMITA' DI VIA BOCCACCIO E VIA
ZACCONI A PADOVA**

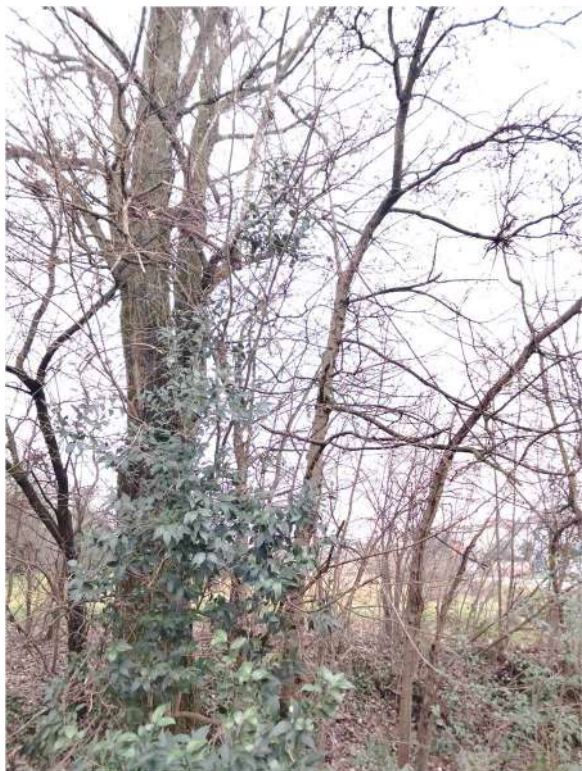
Foto a sx; acero campestre cod. 01. Foto a dx; pioppo nero cod. 02 con carie al fusto (freccia).

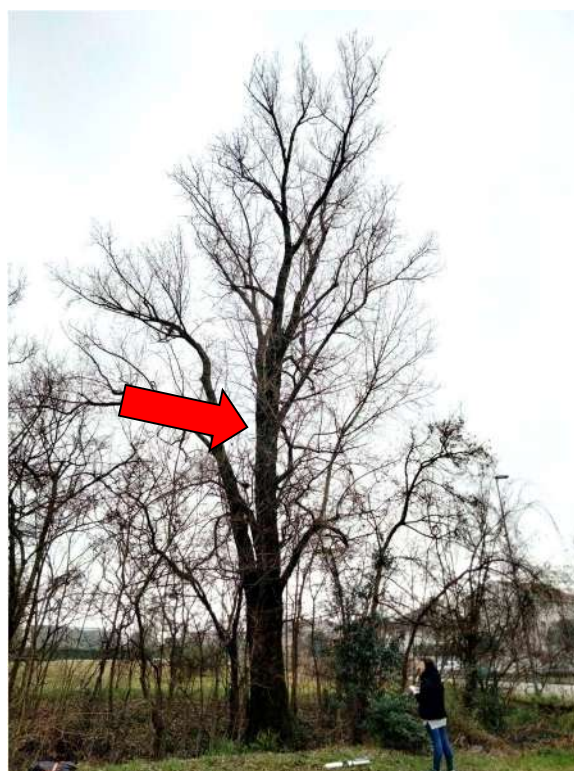
Grave danno con ferita aperta longitudinale al tronco per probabile caduta di altro albero e sfregamento in passato. Impossibilità di ridurre il rischio con le buone pratiche arboricole. Albero a fine ciclo.

Elevata propensione al cedimento per rottura fusto in quota.

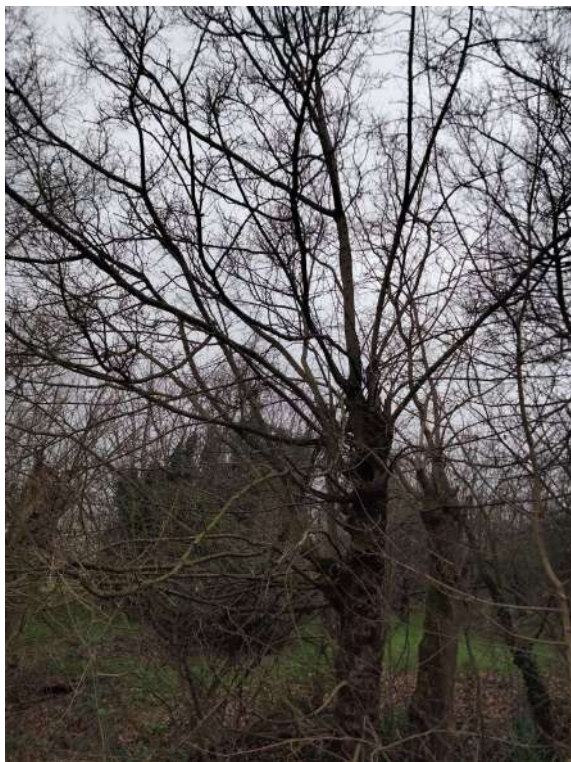
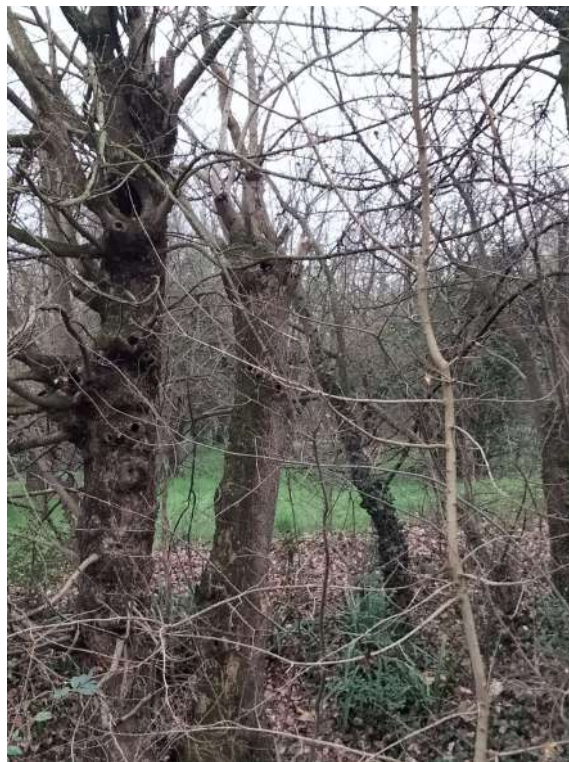
Aceri campestri cod. 05 e 06 con gravi problemi fitosanitari e strutturali.

Individuo con diffusi processi di carie al fusto e ampie cavità. Aspettative di vita fortemente condizionate da gravi problemi fitosanitari e strutturali.

Elevata propensione al cedimento per rottura fusto in quota

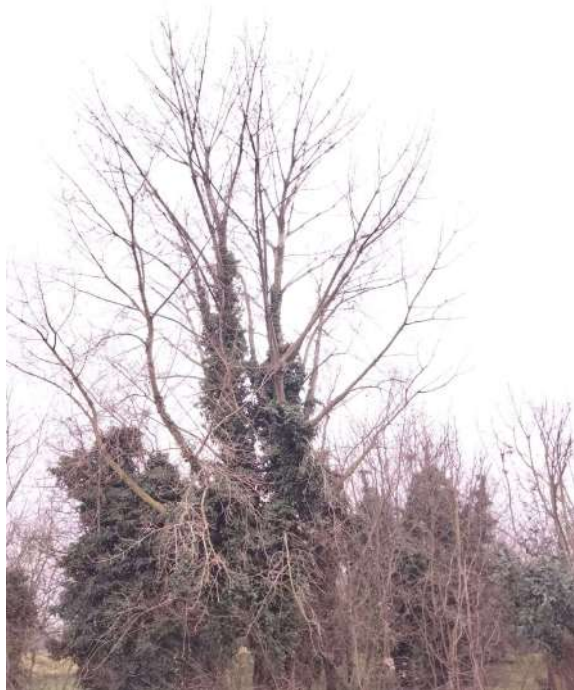
Foto a sx; pioppo cod. 7 (strumentali rilevano gravi anomalie). Foto a dx; giovane olmo cod. 08 di modeste dimensioni.

Edera al fusto parzialmente non ispezionabile. Strumentale rileva grave anomalia al colletto. Albero a fine ciclo.

Elevata propensione al cedimento per ribalto zolla

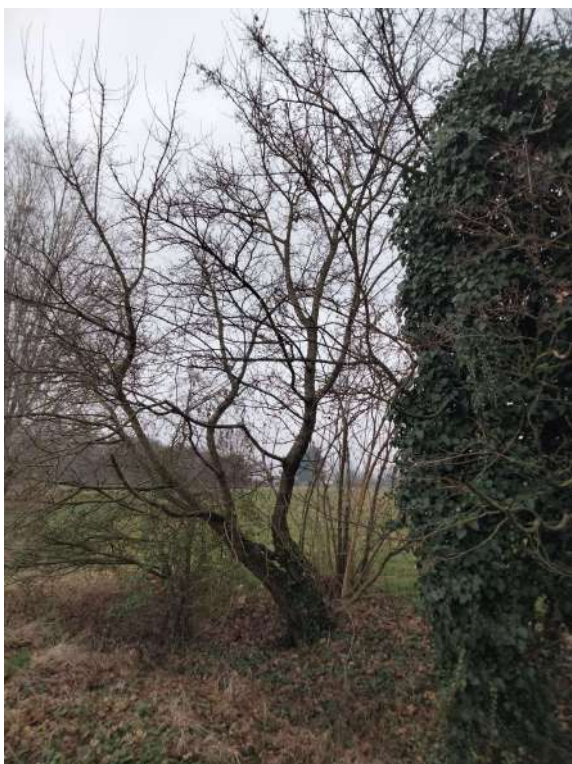
Foto a sx; acero cod. 11 con fusto fortemente cariato. Foto a dx; colletto del pioppo cod. 12 con ampia cavità aperta.

Albero con gravi problemi vegetativi e strutturali. Aspettative di vita condizionate.

Elevata propensione al cedimento per rottura tronco.

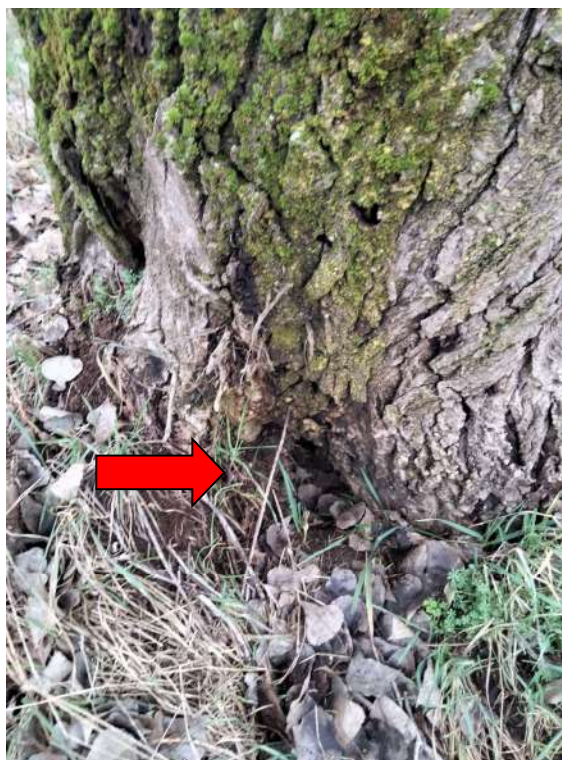
Individuo a fine ciclo e con aspettative di vita condizionate da gravi problemi fitosanitari e strutturali.

Elevata propensione al cedimento per ribaltamento zolla e/o rottura del fusto alla base.

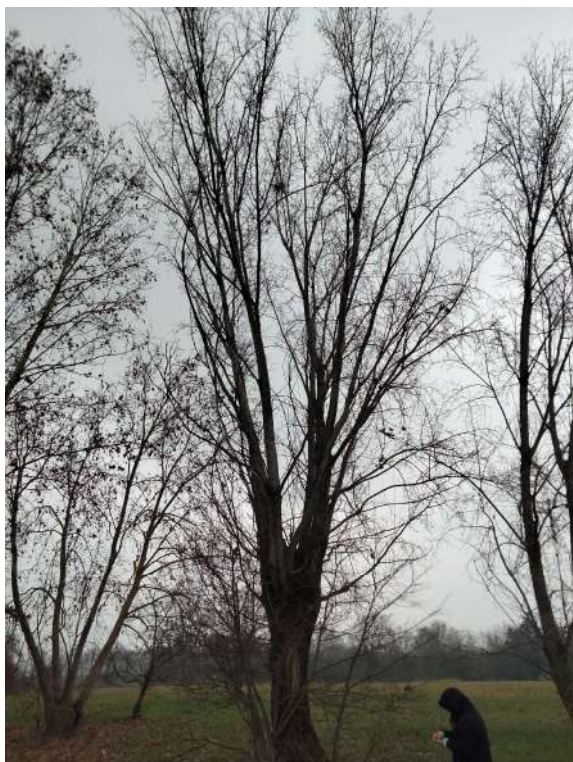
Foto a sx; pioppo cod. 13 caratterizzato da gravi difetti strutturali. Foto a dx; platano cod. 14.

Strumentali rilevano gravi anomalie strutturali. Albero a fine ciclo.

Elevata propensione al cedimento per rottura del fusto alla base e/o per ribaltamento zolla.

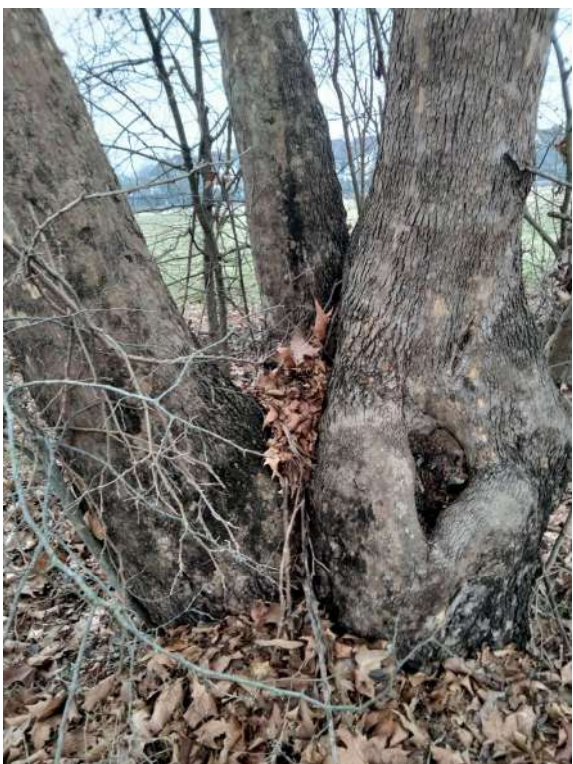
Foto a sx; platano cod. 14 con gravi anomalie strutturali. Foto a dx; acero cod. 15 con fusto più vecchio stroncato.

Capitozzatura bassa del fusto con abbandono di pratica colturale ha dato luogo allo sviluppo di fusti reiterati di dimensioni ragguardevoli che si inseriscono su struttura con diffusi processi di carie.

Elevata propensione al cedimento per rottura di fusti all'inserzione. Albero a fine ciclo.

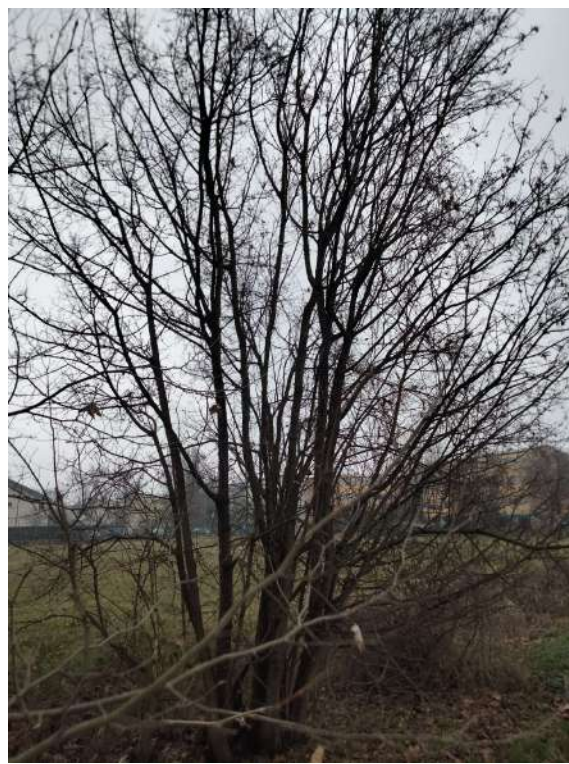
Stroncamento fusto in quota. Origine da ceppaia,

Problematiche fitosanitarie e strutturali rilevanti.
