PROGETTAZIONE DEFINITIVA DELLA NUOVA LINEA TRAMVIARIA NELLA CITTÀ DI PADOVA SIR 3

INDAGINI STRUTTURALI SUL PONTE S.OMIZZOLO SUL PIOVEGO

Fascicolo delle indagini in situ con loro ubicazione e report delle indagini

ESECUZIONE DI VERIFICHE STRUTTURALI PRELIMINARI PONTE S.OMIZZOLO

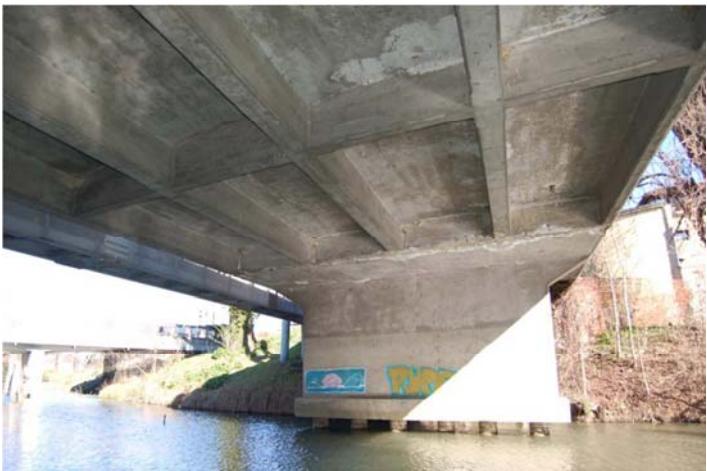
Macchie di umidità attiva	G=4

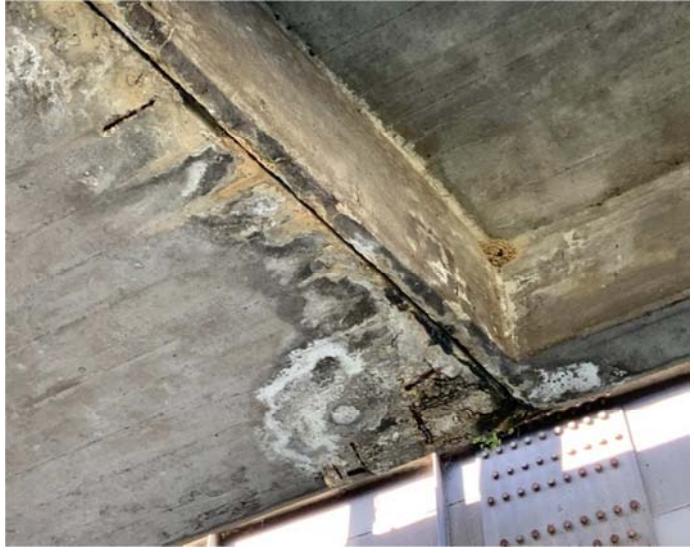
Armatura ossidata	G=5

Tra le tipologie di degrado prese in considerazione sopra, solo l'armatura ossidata ha un indice di gravità pari a 5, ovvero il più oneroso. Si è potuto osservare, a causa del distacco del coprifero concentrato specialmente nelle aree delle selle Gerber, come l'armatura affiorante fosse completamente ossidata e corrosa superficialmente. La corrosione dei ferri d'armatura può portare, oltre che al distacco del coprifero protettivo, anche alla diminuzione della sezione dei tondini, che dovranno quindi necessariamente essere valutati più approfonditamente.

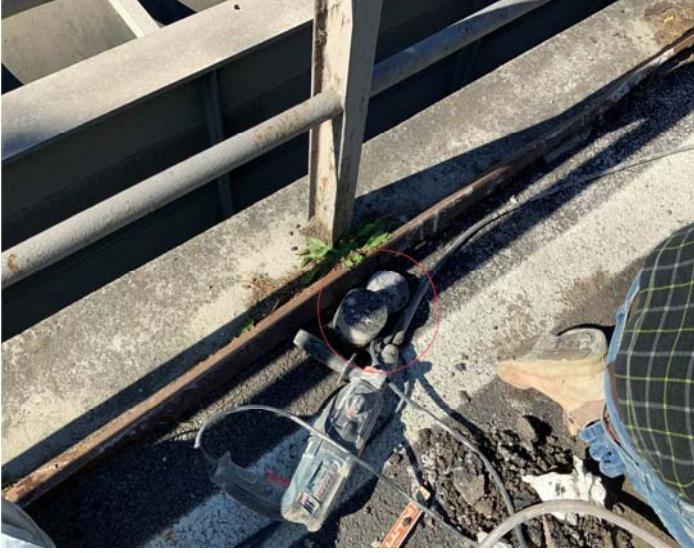
Massetti lesionati	G=2

Si ritiene necessario fornire un commento relativamente anche al dato dei massetti lesionati. L'ispezione visiva è stata condotta parallelamente allo svolgersi delle prove in situ del laboratorio 4Emme; durante la fase di carotaggio della pavimentazione stradale si è potuto riscontrare uno strato di finitura sottostante lo spessore del binder, di circa 5,5cm e con caratteristiche equiparabili ad un massetto di finitura⁴, apparso ricco di inerti fini e friabili nell'atto dell'estrazione della carota. In questa occasione si è anche potuto individuare lo spessore della soletta⁵ ma è bene sottolineare che sia questa misura che il provino di massetto prelevato, anche sulla base delle prove georadar eseguite, siano dei campioni rappresentativi dello stato/geometria dell'intero impalcato, ma non esaustivi in quanto si tratta di saggi piuttosto limitati, come è d'uso per questa fase conoscitiva dell'analisi di un manufatto.

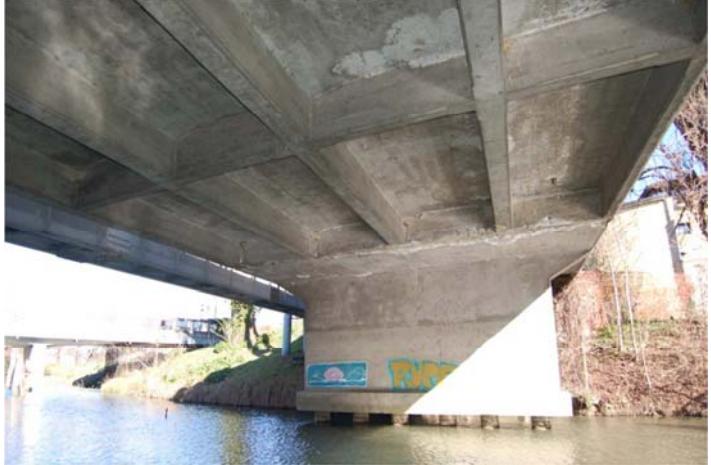
Macchie di umidità attiva	G=4

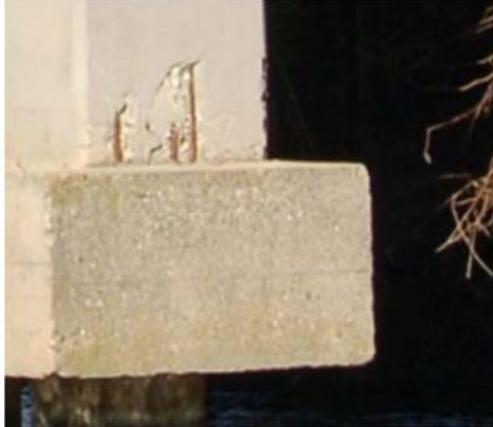
Armatura ossidata	G=5

In questo caso si ripropone lo stesso problema di armatura ossidata e per la quale si fa riferimento a quanto già descritto sopra. Per quanto riguarda il difetto "lesioni a ragnatela modeste", nonostante questo abbia un indice di gravità minimo, si vuol far notare come entrambe le pile sembrino ricoperte da uno strato di rasatura e quindi di conseguenza, le lesioni a ragnatela interesserebbero uno strato superficiale più elastico rispetto a quello della struttura in calcestruzzo, della quale però non è purtroppo possibile dare un giudizio in merito in questa fase d'indagine.

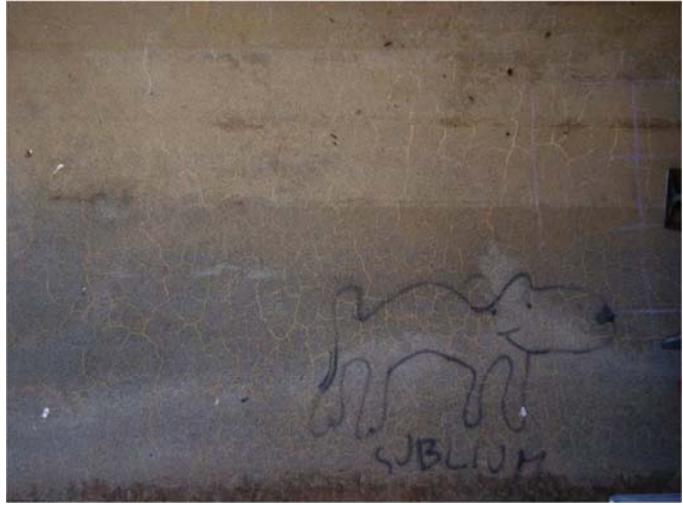
Lesioni a ragnatela modeste	G=1

Per quanto riguarda le pile, potrebbe essere opportuno pensare a delle scarifiche locali di quella che sembra essere una rasatura superficiale, per sincerarsi del quadro fessurativo e di eventuali altri fenomeni riguardanti l'elemento portante in calcestruzzo.

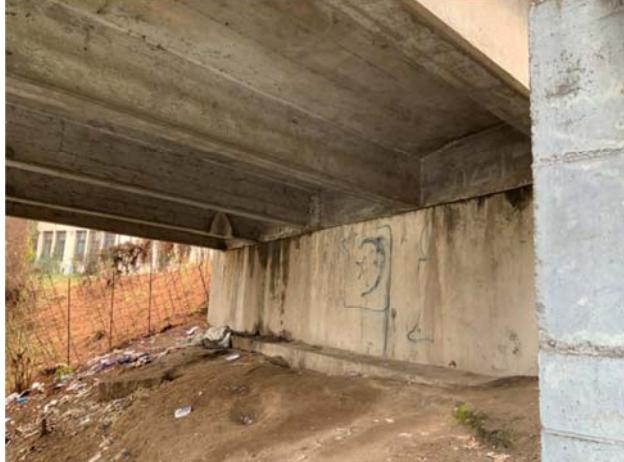
Macchie di umidità attiva	G=4

L'unico difetto che si è potuto riscontrare ad occhio nudo, e che non appare come particolarmente gravoso in quanto poco diffuso, sono le macchie di umidità attiva.

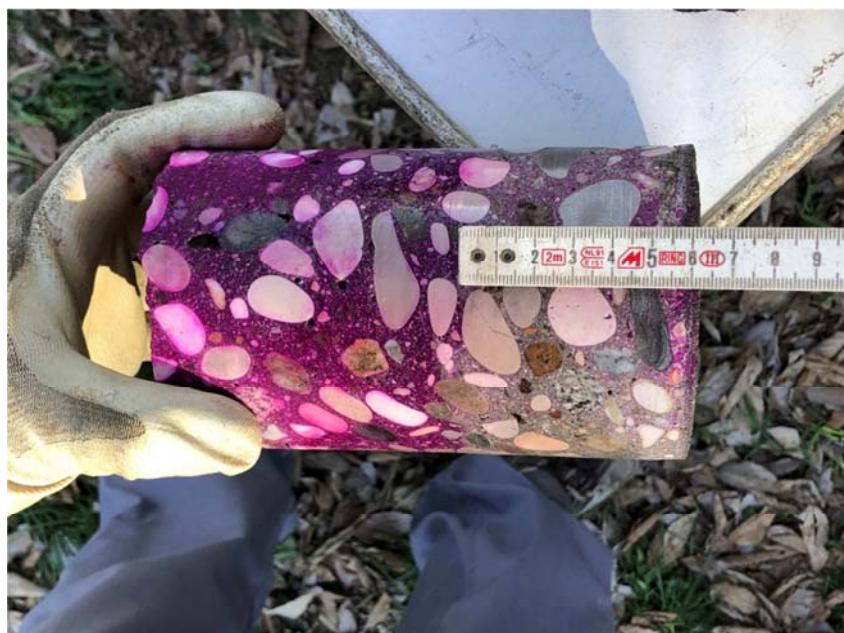
Provino in parte carbonatato

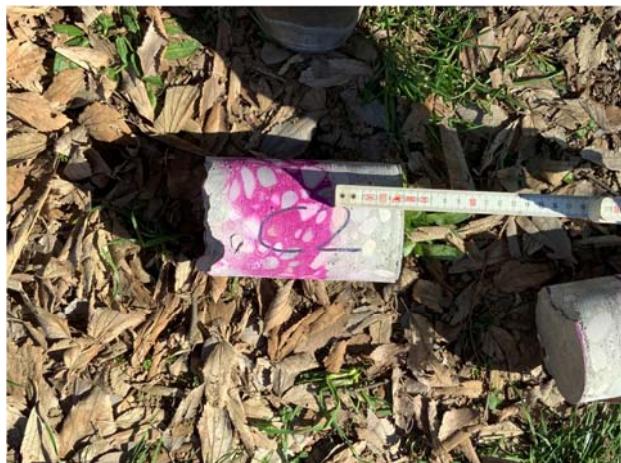
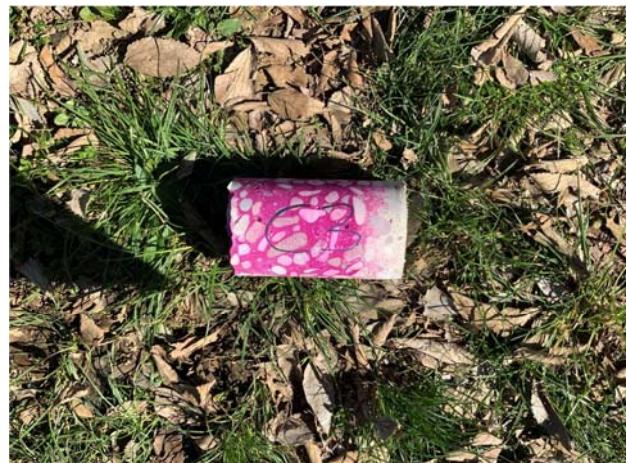
Altri provini in cui si può osservare la carbonatazione, rispettivamente le carote n.2 e n.3,

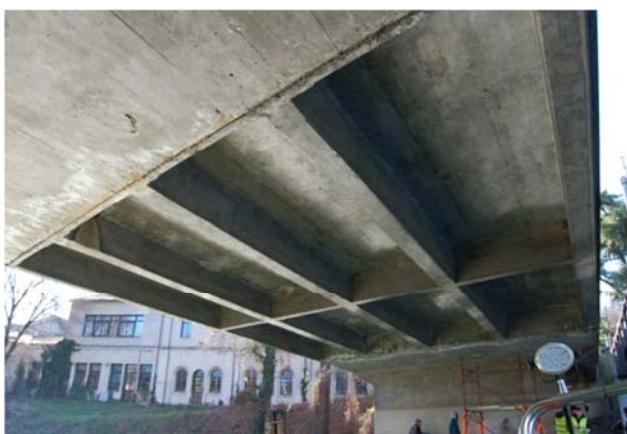
Tramite l'ispezione visiva si è potuto vedere che l'appoggio della campata centrale in sella Gerber appare privo di fenomeni di fessurazione (in particolare non si sono riuscite ad osservare fessure inclinate innescate da azioni taglienti) che potrebbero incrementare la rotazione reciproca dell'appoggio sulla sella Gerber;

Vista da sotto l'impalcato

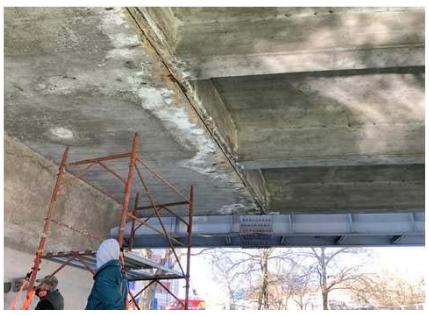
1.2 Macchie di umidità attiva	Visto	4	0,2		1	
1.3 Cls dilavato/ammalorato	Visto	2			1	
1.4 Vespai	Visto	2				
1.5 Distacco del copriferro	Visto	2	0,2		1	Appoggi, zona sella gerber

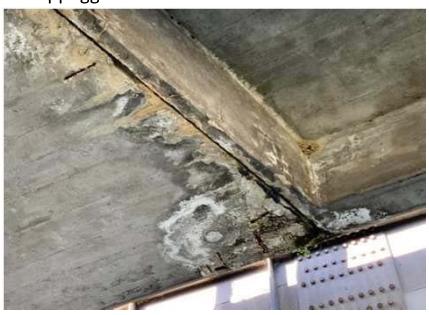
1.6 Armatura ossidata	Visto	5	0,2		1	Zona appoggi

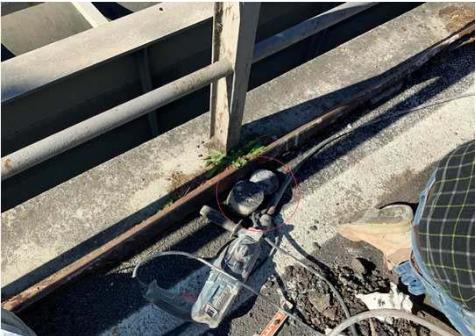
5.10 Massetti lesionati	Visto	2	1	1

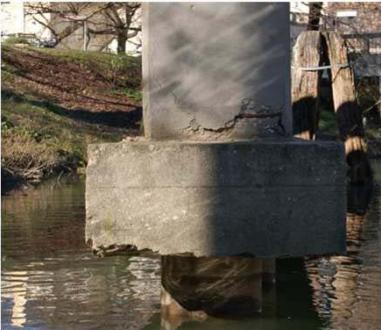
MANUFATTO:		PILE			DR	3,1
Descrizione difetto		Visto	G	K1 0,2/0,5/1	K2 0,2/0,5/1	NOTE/FOTO
1.1 Macchie di umidità passiva	Visto	1			5	
1.2 Macchie di umidità attiva	Visto	4	0,2		1	
1.3 Cls dilavato/ammalorato	Visto	2	0,2		1	Pila destra orografica

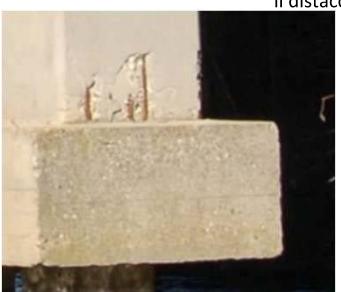
1.6 Armatura ossidata	Visto	5	0,2		1	Dove si è potuto osservare copriferro

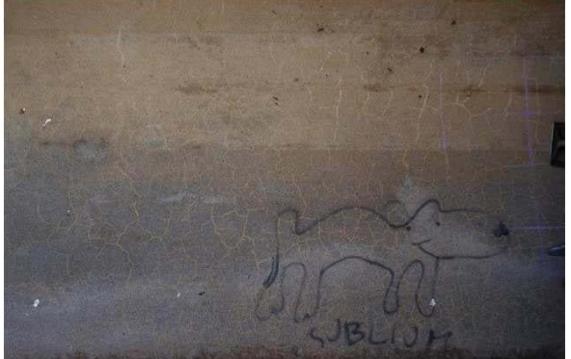
1.13 Lesioni a ragnatela modeste	Visto	1	0,5		1

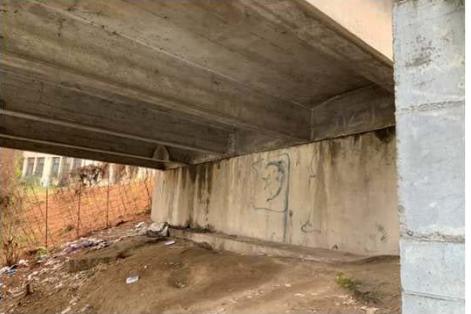
1.2 Macchie di umidità attiva	Visto	4		0,2	1
