La presente relazione ha lo scopo di descrivere il progetto di riqualificazione degli edifici d'ingresso all'area dell'Ex-Macello di Padova.

Il presente progetto ha lo scopo di riqualificare l'edificio di ingresso all'area dell'Ex-Macello composto da due palazzine oggi prive di una funzione specifica unite da un grande portico con terrazza superiore.

CORPI UNO E DUE DELL' EX MACELLO PADOVA

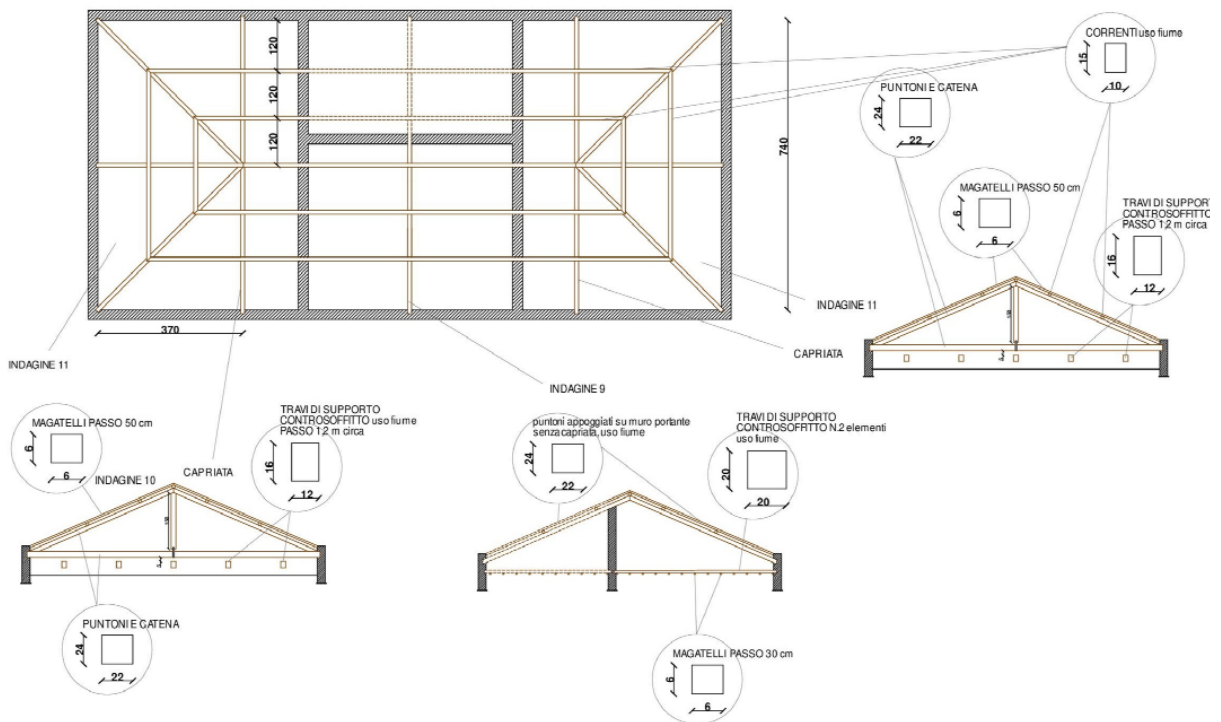
ESTRATTO COPERTURA EDIFICIO A

- EDIFICIO A: copertura lignea di cui si riporta sotto la risultante delle indagini. Gli elementi lignei sono risultati in buono stato anche se sono evidenti le infiltrazioni dovute a discontinuità o assenza dell'impermeabilizzazione in copertura.

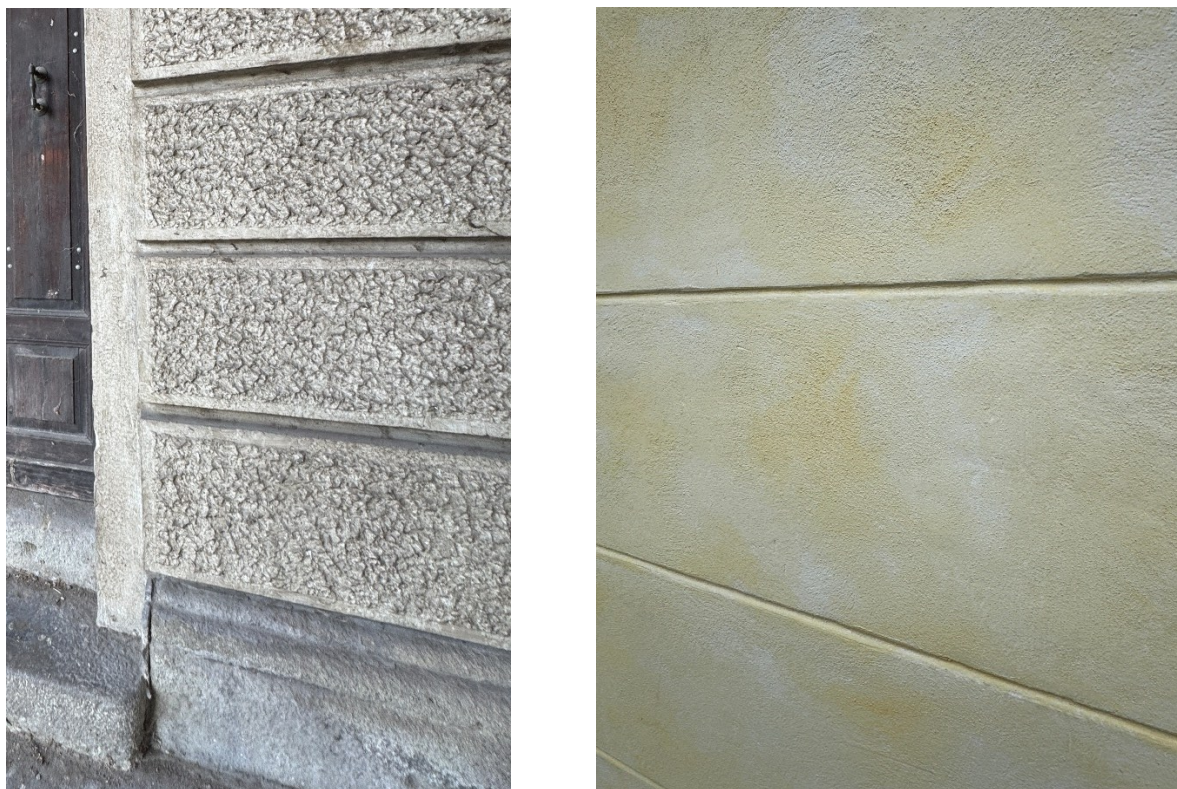
Figura 19 – Intonaci esterni

L'edificio è inoltre caratterizzato da cornicioni sommitali e lungo la linea mediana orizzontale dell'edificio. Gli intonaci (cementizi) presentano una finitura sottile al primo piano con alcune zone lacunose, e soggette a disgregazione o distacchi.

Le superfici lapidee presentano un diffuso biodeterioramento caratterizzato da patina biologica, presenza di muschi e licheni. Si rilevano inoltre alcune fessurazioni, leggera erosione, disgregazione.

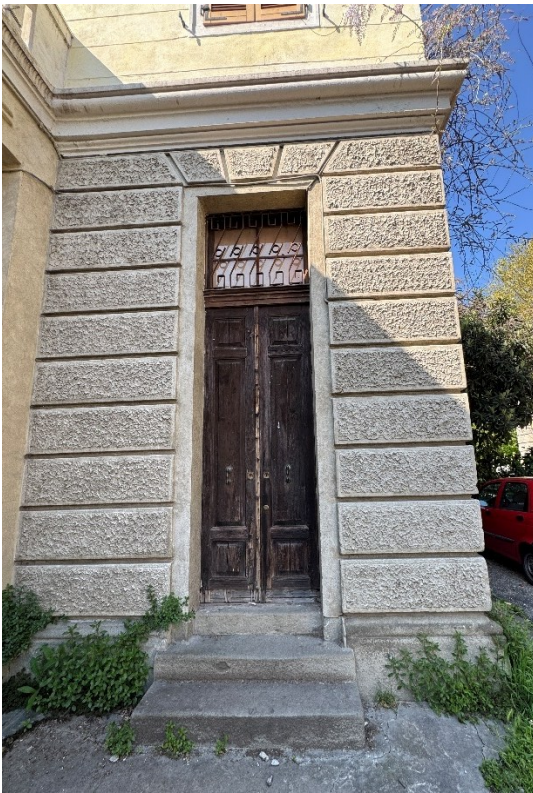
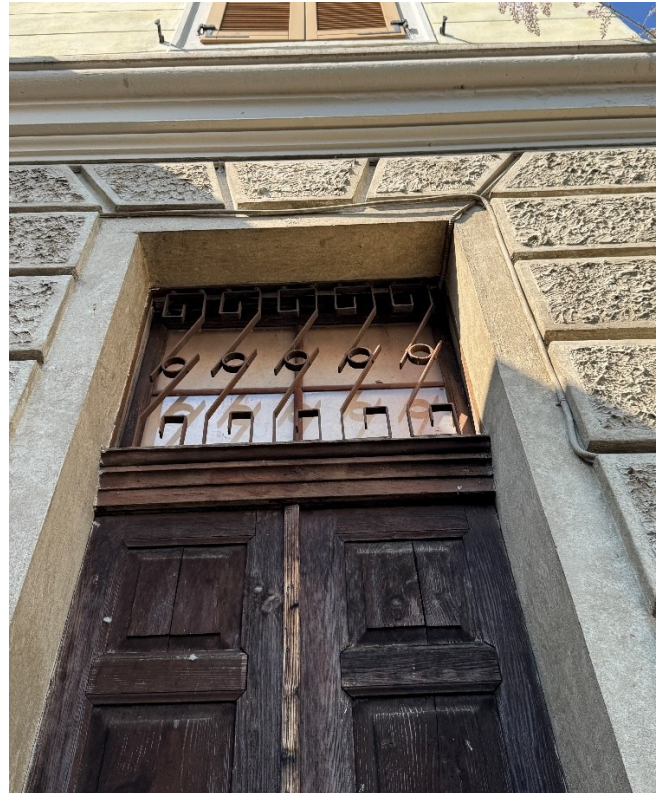
Figura 20 – Portoni di ingresso

I portoni nella parte esposta all'esterno si presentano in uno stato conservativo significativamente compromesso. Sono interessati da fenomeni di erosione, piccole lacune, disgregazioni contenute, fessurazioni e perdita dello strato di finitura. La parte interna è stata oggetto di verniciature massicce di colore bianco.

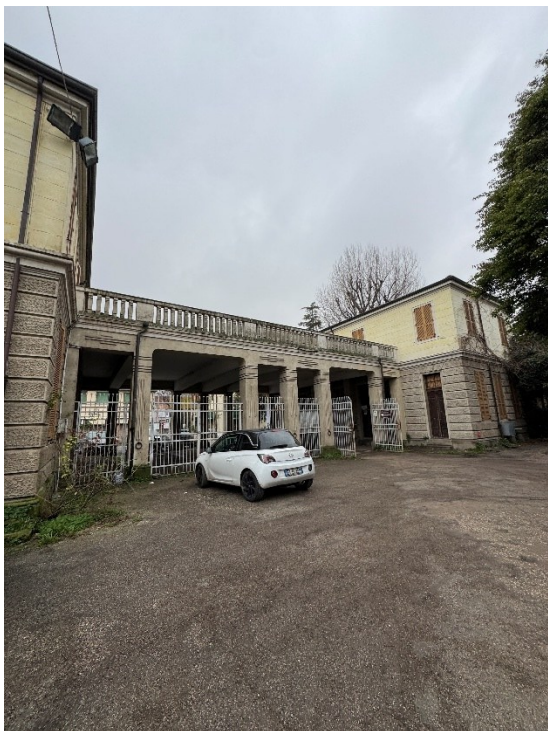
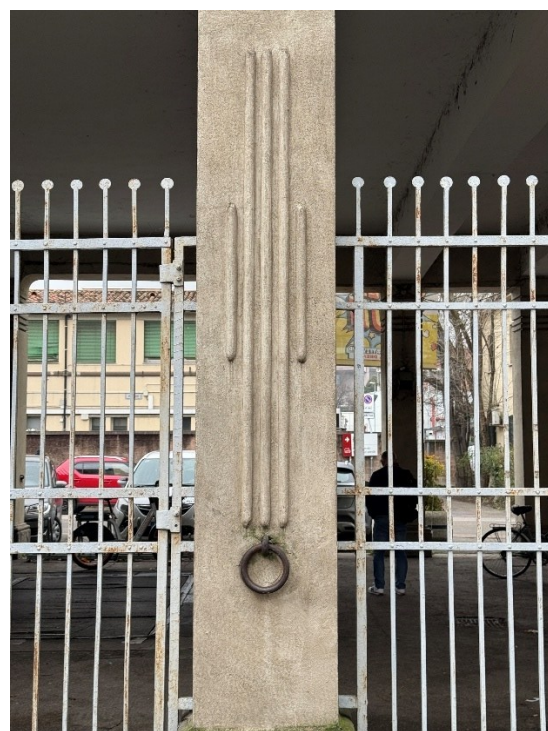
Figura 21 – Cancellata di ingresso

Nel punto di accesso al giardino a separazione tra lo stesso ed il portico si trova la grance cancellata di ingresso. Gli elementi metallici presentano le tipiche forme di degrado del materiale ferroso posto a contatto con gli agenti atmosferici.

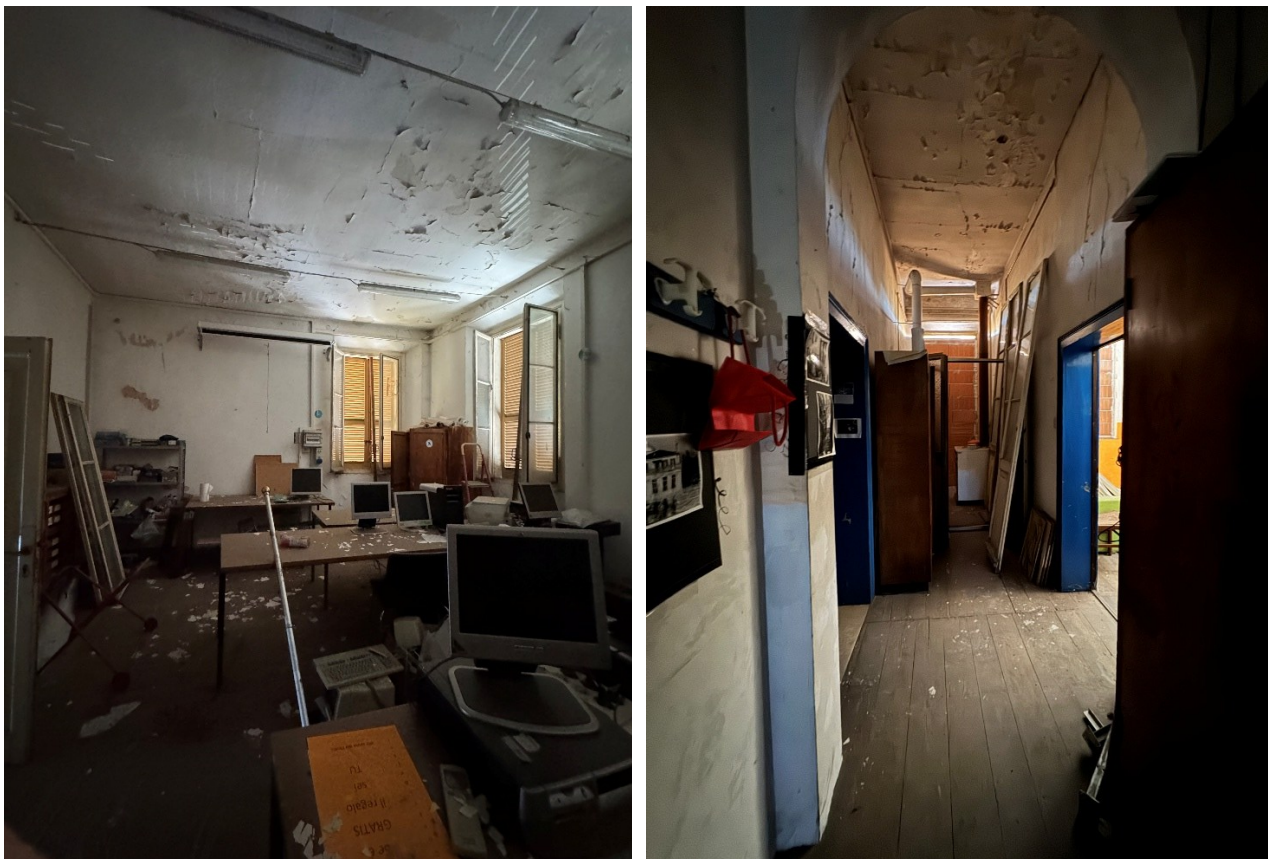
Figura 33 – EDIFICIO B – Immagini spazi interni.

Come si evince dalle piante di progetto si prevede ai piani terra e primo l'isolamento termico delle pareti perimetrali attraverso la costruzione di contropareti interne in cartongesso isolate di circa 10 cm di spessore. La controparete seguirà l'andamento delle nicchie che ospitano le finestre esistenti in modo da mantenerne e valorizzarne la geometria. Si prevede la rimozione di tutti i controsoffitti interni in arelle ai fini anche degli interventi strutturali, i controsoffitti risultano compromessi.

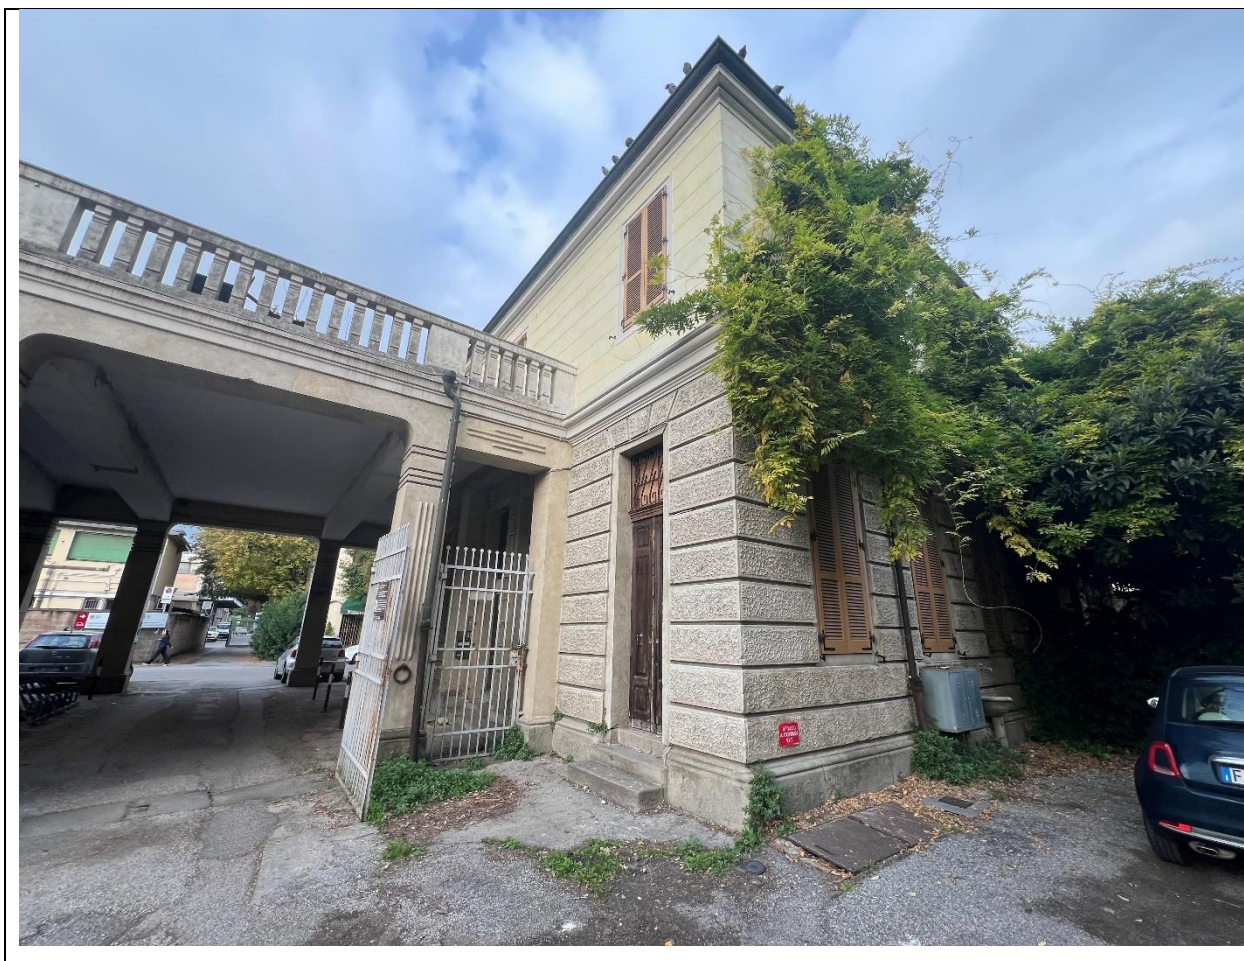
Gli intonaci a composizione cementizia e finitura sottile si presentano in uno stato conservativo significativamente compromesso. Si rilevano zone lacunose, disgregazione, distacchi dal supporto murario, erosione e sollevamenti. Sono inoltre presenti fessurazioni e lacune.

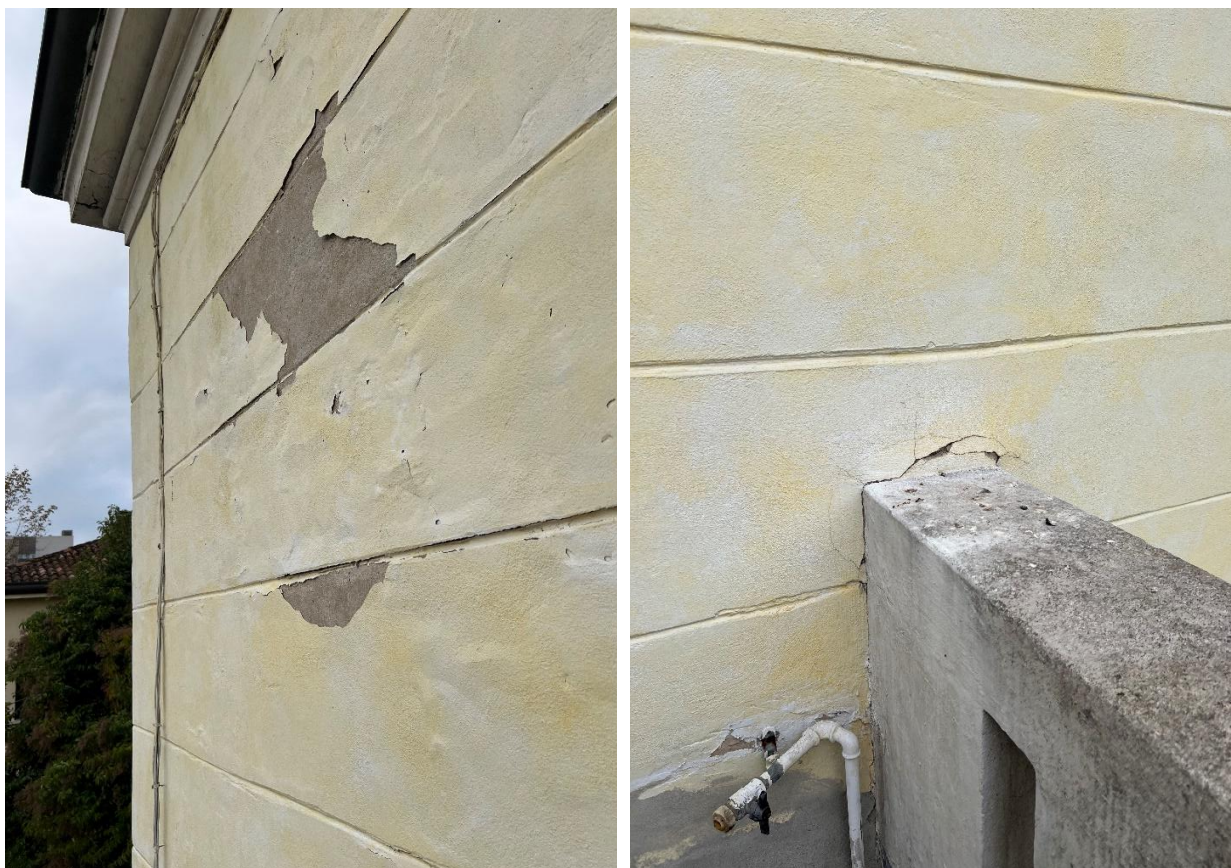
3

Le superfici sono interessate da biodeterioramento, depositi superficiali incoerenti e debolmente coerenti dovuti al particolato atmosferico.

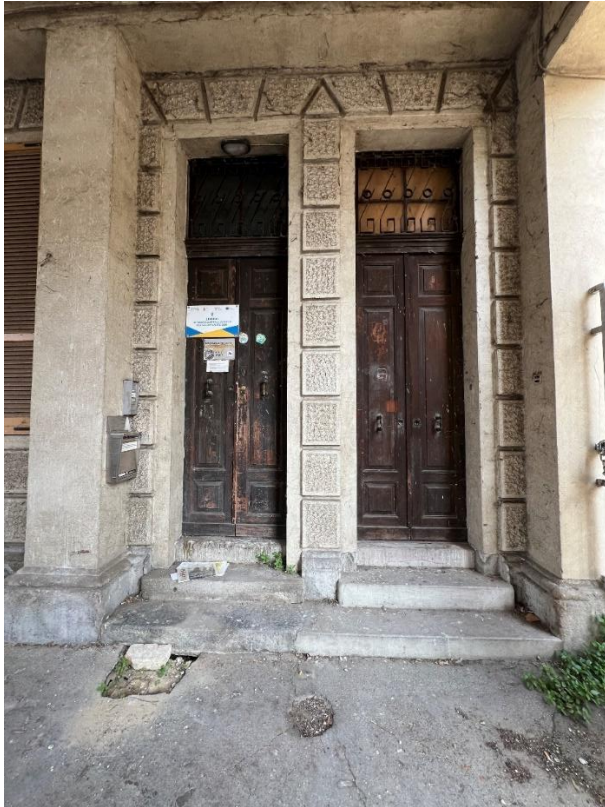
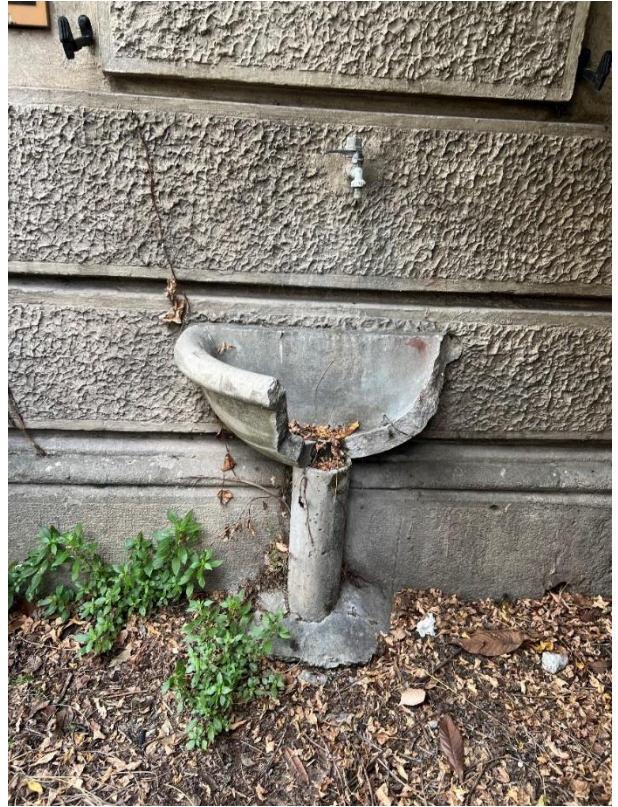
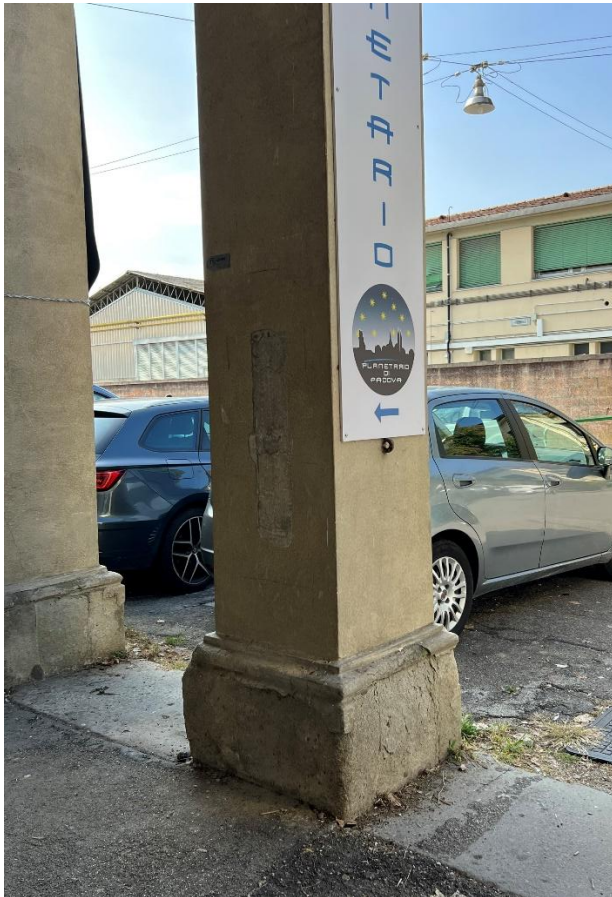
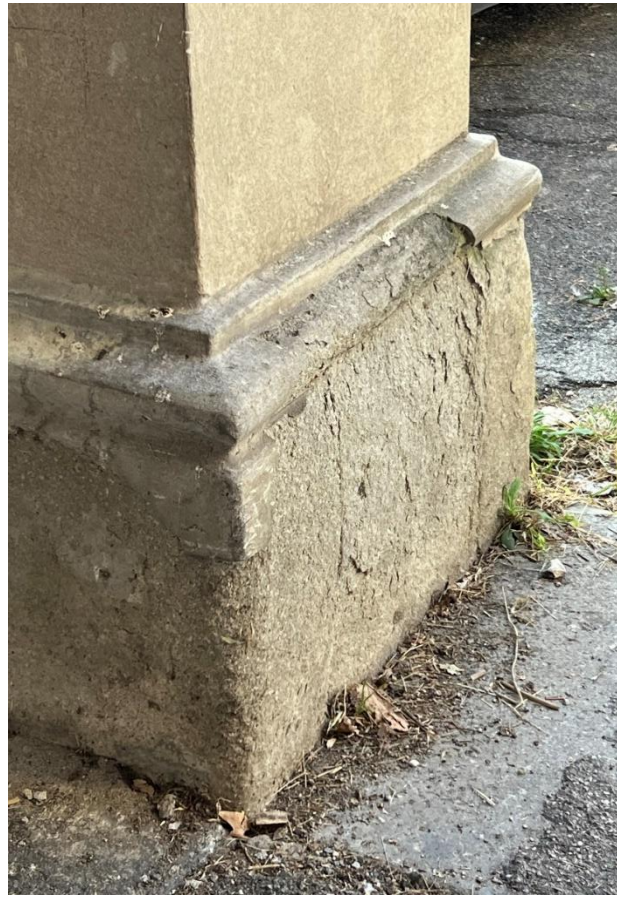
Le superfici lapidee presentano un diffuso biodeterioramento caratterizzato da patina biologica, presenza di muschi e licheni. Depositi superficiali incoerenti, debolmente coerenti e coerenti interessano gli elementi lapidei. Si rilevano inoltre fessurazioni, In particolare si evidenziano microfessurazioni, scagliature, leggera erosione, disgregazione.

Un lavandino è interessato da una rottura con conseguente perdita di materiale di una larga porzione frontale.

Gli elementi litoidi inoltre, si presentano fortemente degradati, con significativa perdita di materiale, risarcito in pregressi interventi da rappezzi a composizione cementizia, presenti in particolare in corrispondenza delle basi dei pilastri.

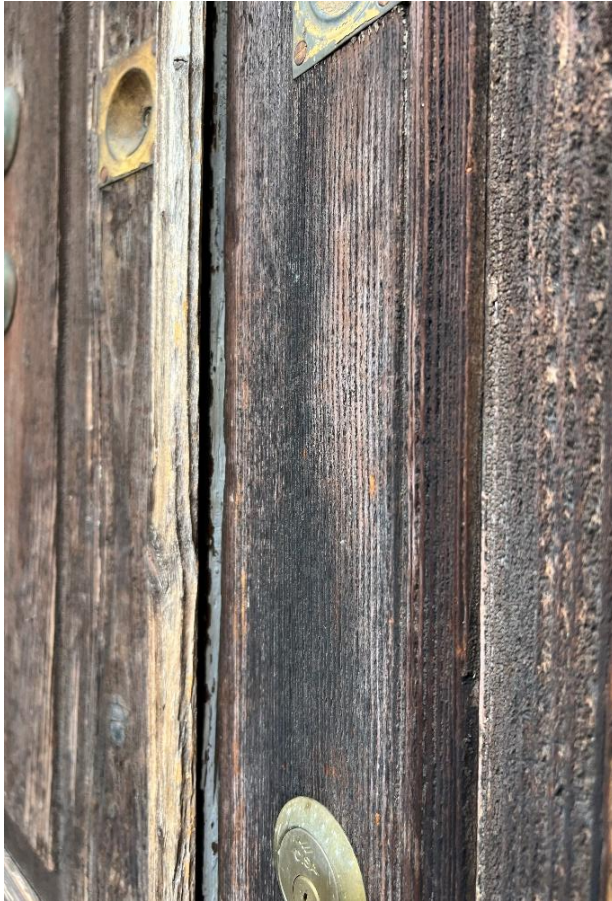
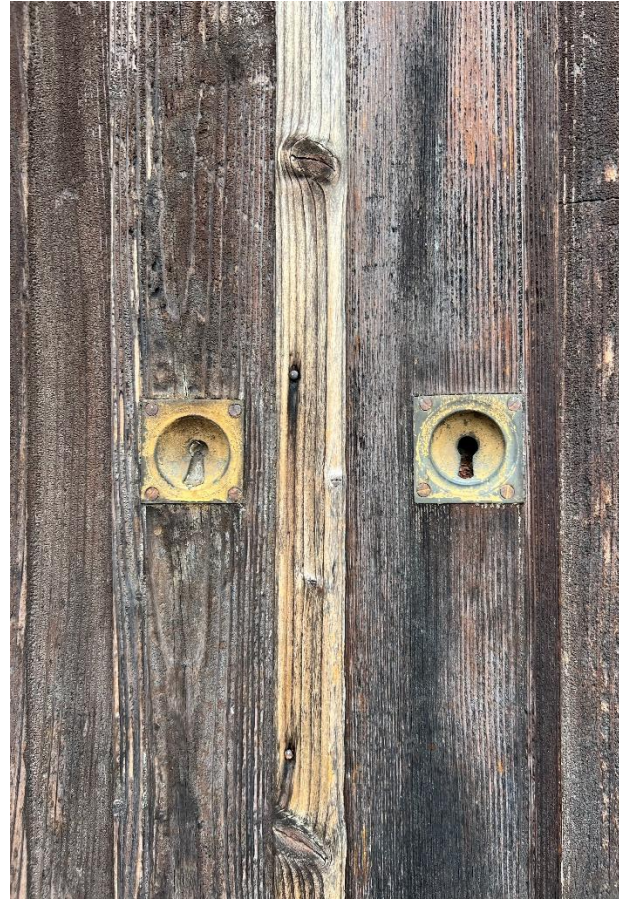
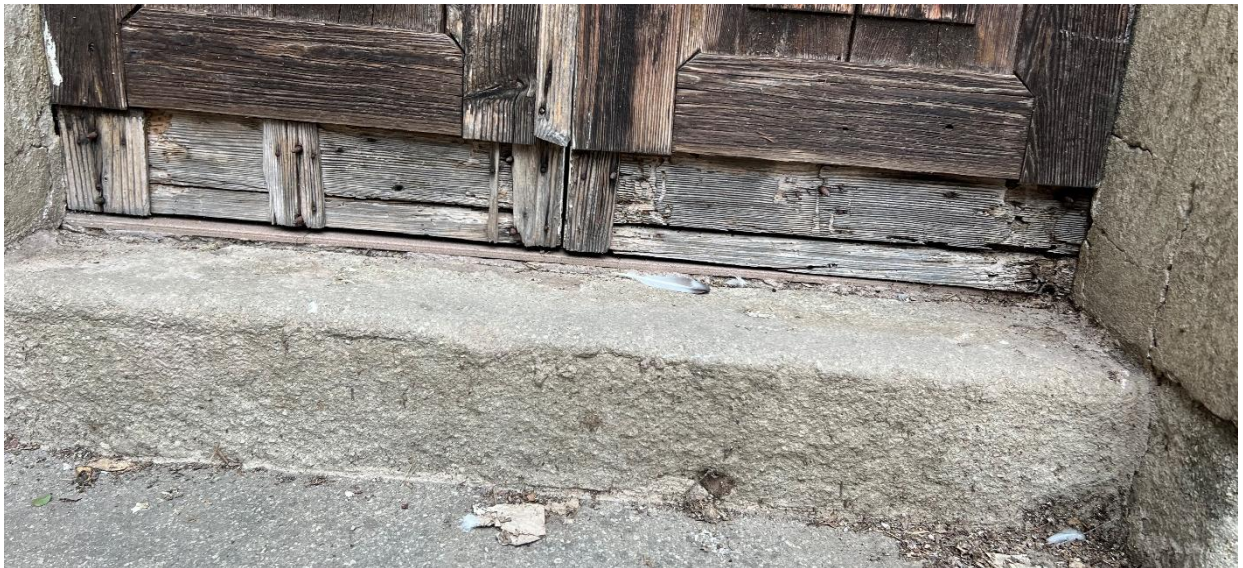
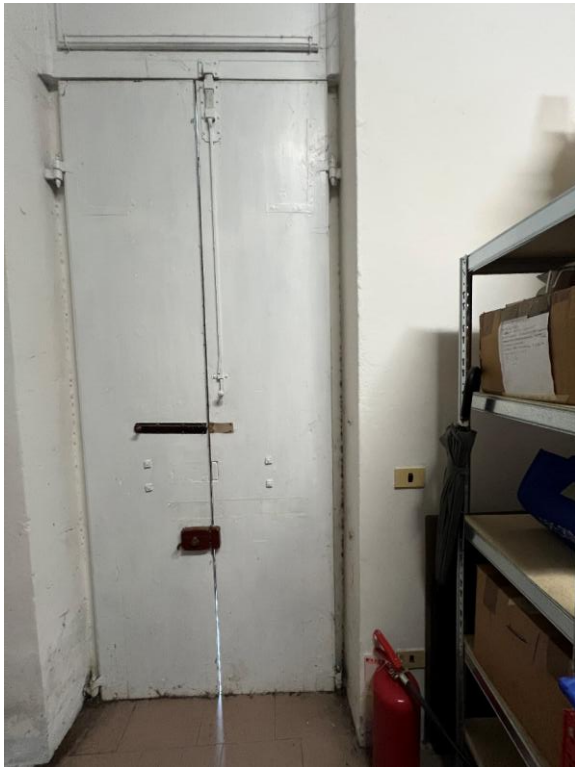
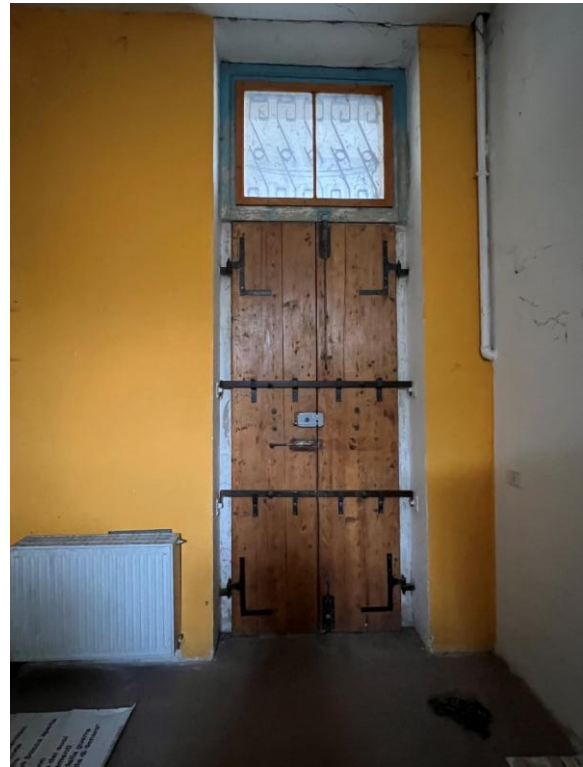
8

I portoni si presentano nella parte esposta all'esterno, in uno stato conservativo significativamente compromesso. Raggi solari, intemperie e dilavamento hanno causato erosione delle superfici scavando solchi lungo l'intera superficie. Piccole lacune, disgregazioni contenute, fessurazioni e perdita dello strato di finitura, con conseguente impoverimento delle superfici. Sono presenti inoltre, nella parte interna, spesse e compatte ridipinture di colore chiaro. Alcune mancanze di materiale si denotano nella parte inferiore dei portoncini.

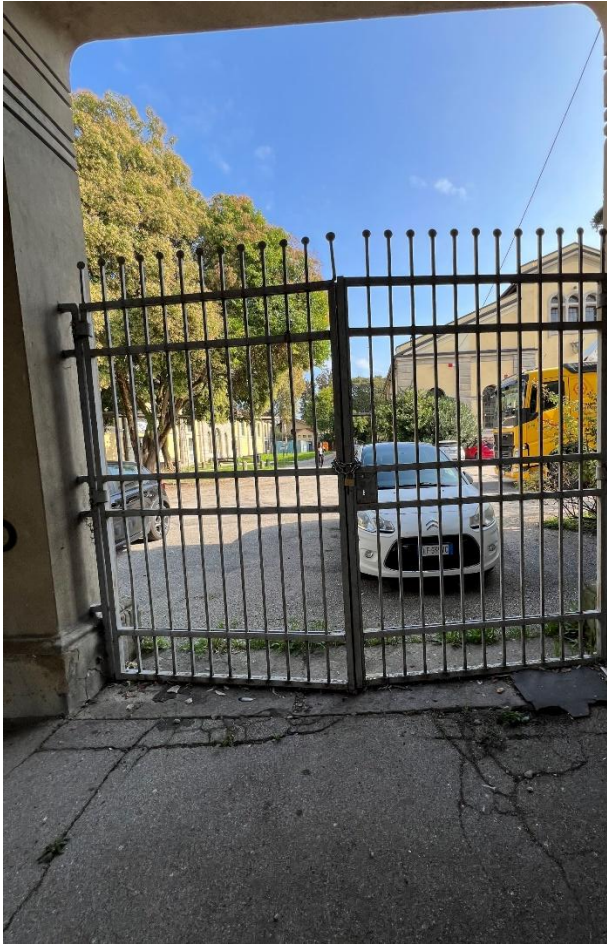
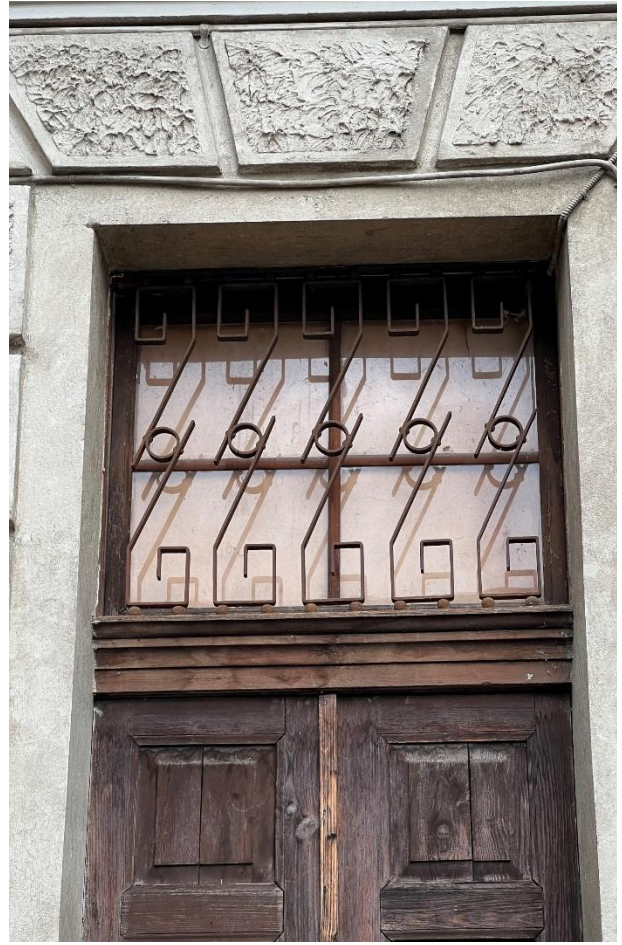
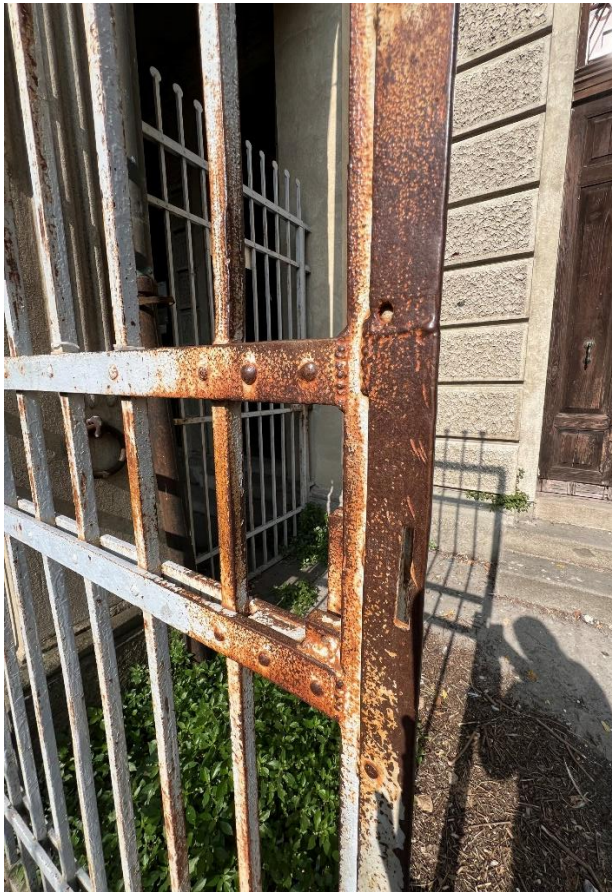
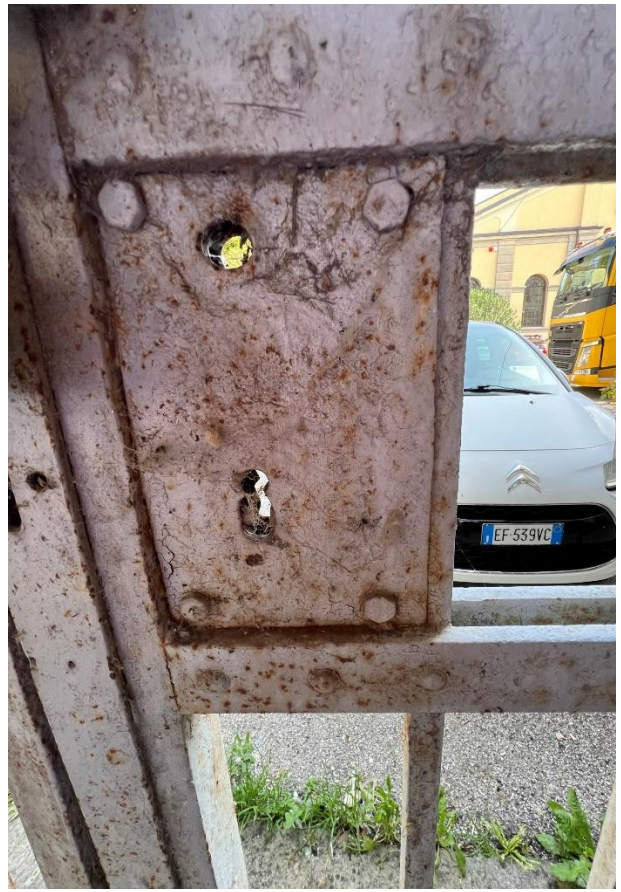
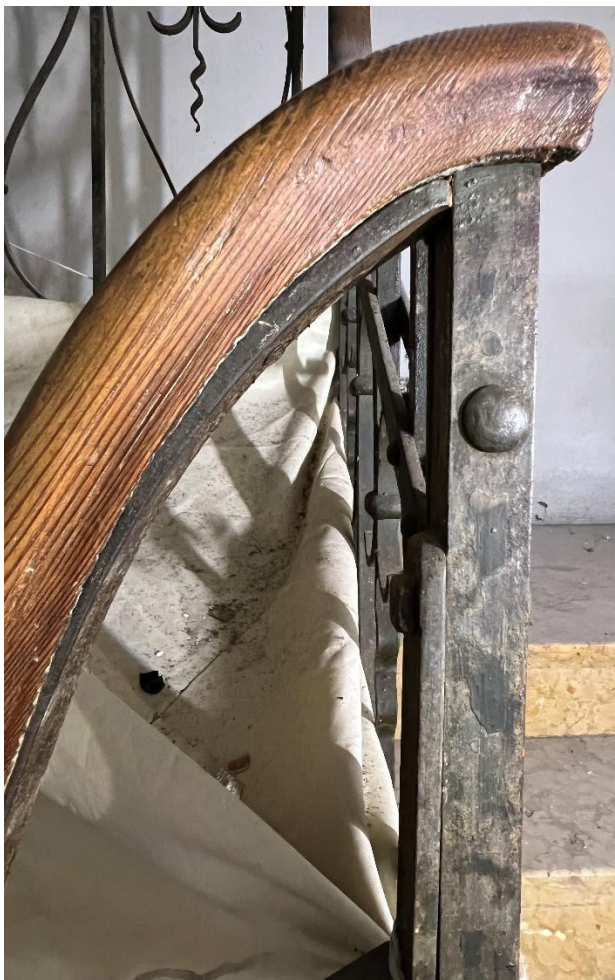
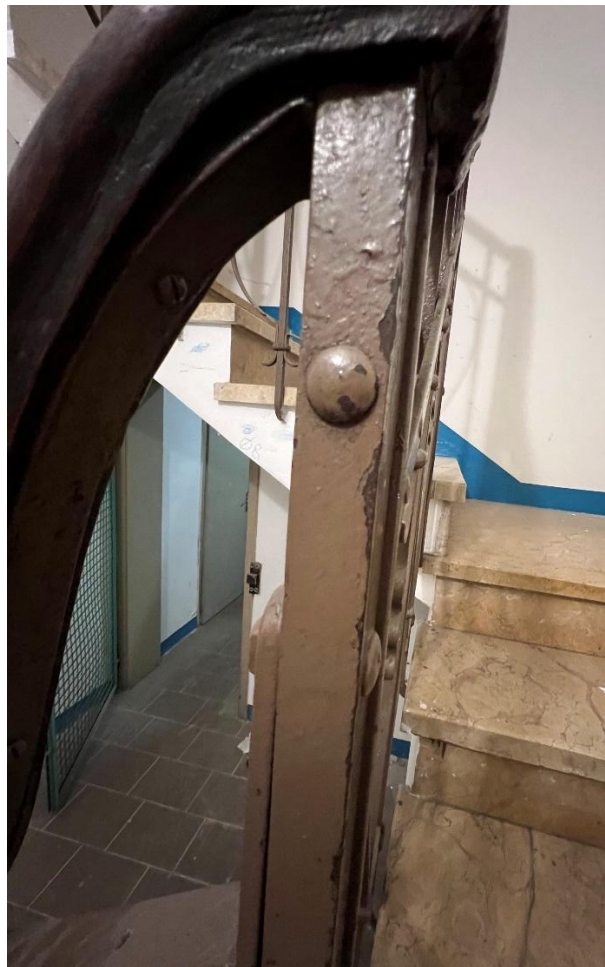
Gli elementi metallici posti all'esterno come le inferriate e il cancello, presentano le tipiche forme di degrado del materiale ferroso posto a contatto con gli agenti atmosferici. Depositi superficiali incoerenti e debolmente coerenti interessano le superfici. Queste inoltre presentano ossidazione in atto caratterizzata da scagliatura e pulverulenza. Gli elementi metallici dell'interno, in particolare la scala in ferro battuto, mostra uno stato conservativo buono, con leggera formazione di ossidazione e depositi superficiali perlopiù incoerenti.
