<b>Nr. albero</b> 1014	<b>Cartellino</b>	
<b>Coordinate</b> 727.065,02 / 5.031.519,25		
<b>Proprietà</b> Area di proprietà

<b>VSA - Data: 05/12/2024</b>		<b>CPC: D - Gravità estrema</b>
<p><b>Stato cartellino</b> Cartellino da aggiungere</p> <p><b>Rilevatore</b> Cagnoni Eugenio</p> <p><b>Tipo</b> Primo controllo</p> <p><b>Fase fisiologica</b> adulto</p> <p><b>Stato vegetativo</b> 1 normale</p> <p><b>Altezza</b> 21,00 m</p> <p><b>Ø chioma</b> 12,00 m</p> <p><b>Altezza castello</b> 4,00 m</p> <p><b>Ø tronco</b> 79,00 cm</p> <p><b>Circ. tronco</b> 248 cm</p>

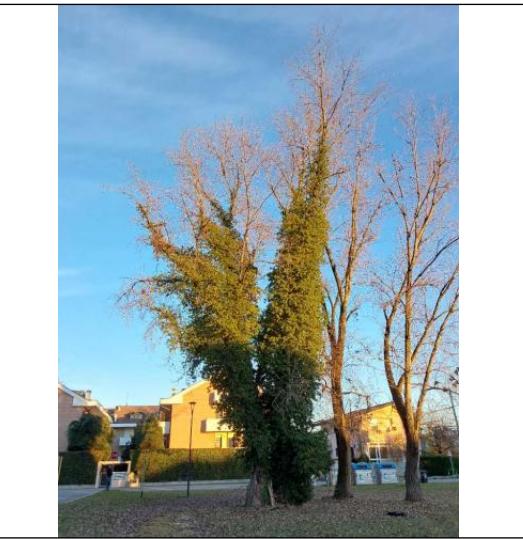
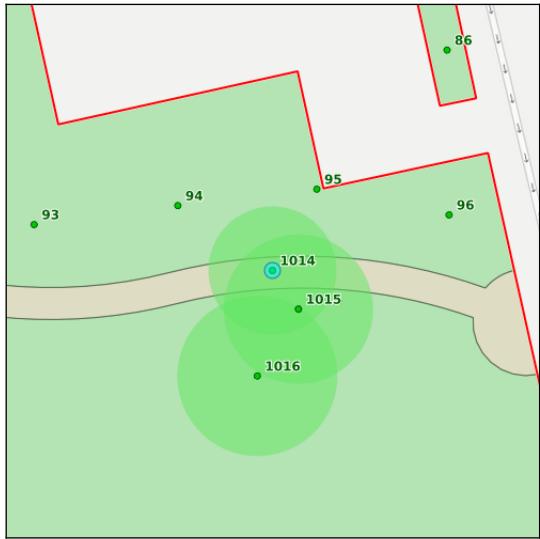
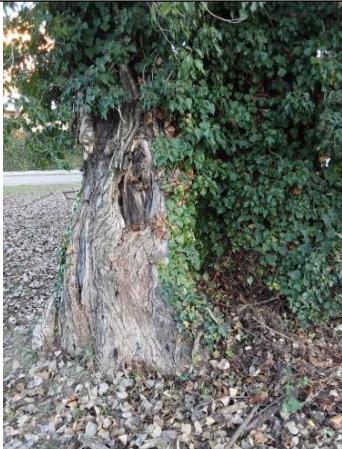
<p><b>Note</b> Cavità interna del soggetto posto a nord e pertanto si ritiene necessario abbattere anche quello immediatamente a sud.</p>

**Colletto** Rampicanti (3), Cavità individuata strumentalmente (3), Contrafforte di reazione (2), Depressioni e concavità (3), Essudati - batteriosi (1)

**Fusto** Carie (2), Orifizi - fessure - lesioni aperte (2)

**Interferenze** Ostacoli per competizione con altre piante (2)

Tipo lavoro	null	Data fine prevista
ABB - Abbattimento pianta		21/12/2024

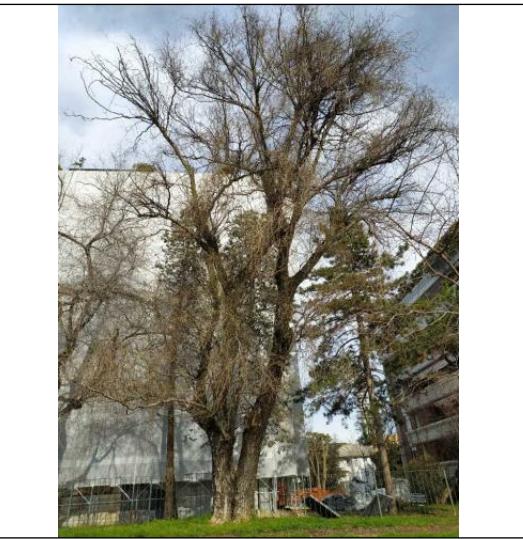
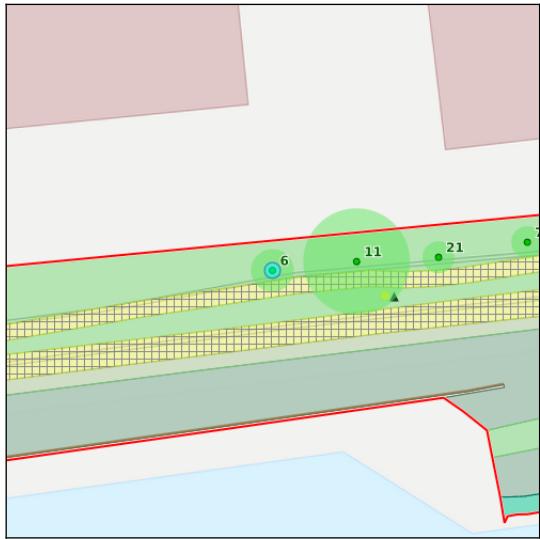
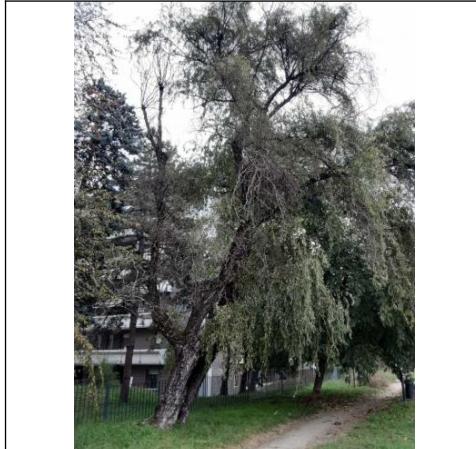
<b>Nr. albero</b> 6	<b>Cartellino</b> 9992468/6
<b>Coordinate</b> 727.446,03 / 5.032.190,65	
<b>Proprietà</b> Area di proprietà

<b>Radici</b>	Presenza gravi danni (3), Radici affioranti (3), Radici affioranti decorticate (2), Radici spiralate (2), Carpofori (2), Sollevamento zolla (2), Carie (2)
<b>Colletto</b>	Carie (3), Contrafforte lesionato (2)
<b>Fusto</b>	Fusto inclinato (3), Corteccia inclusa (2)
<b>Castello</b>	Corteccia inclusa (2), Cavità esposta (2), Cavità occulta (2), Danni alla corteccia (3), Codominanza (2), Carie (2), Fessurazioni (2)
<b>Branche</b>	Seccumi (3), Branche compromesse (3), Branche pericolanti (3), Branche secche (3), Branche capitozzate (3), Rottura (2)
<b>Chioma</b>	Dissecamento (3), Spiombatura fuori asse (3), Asimmetrica (2)

Tipo lavoro	Impresa	Data fine prevista
ABB - Abbattimento pianta		07/12/2024
VAR - Altri interventi (specificare nelle note)		22/12/2024

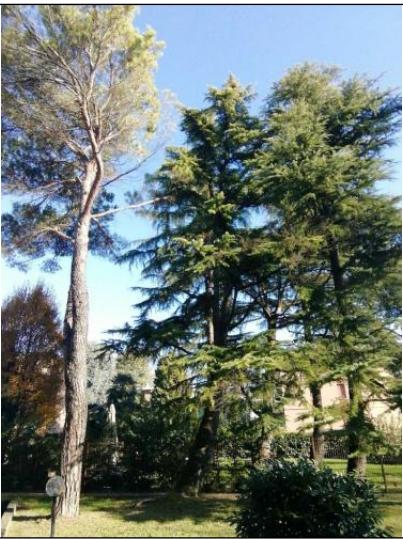
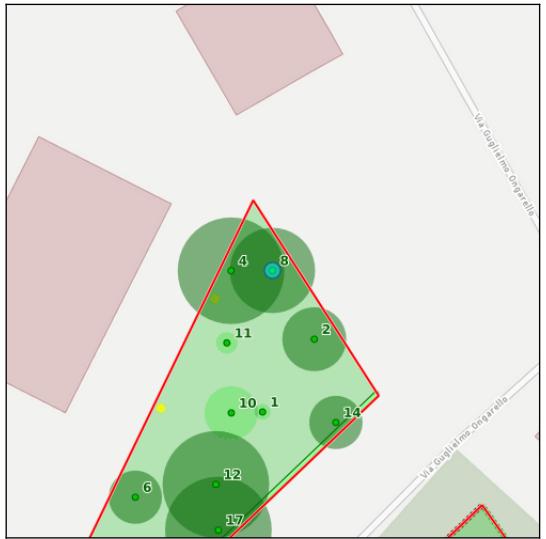
<b>Nr. albero</b> 8	<b>Cartellino</b> 9993193/9	
<b>Coordinate</b> 726.989,83 / 5.030.882,40		
<b>Proprietà</b> Area di proprietà

VSA - Data: 05/12/2024		CPC: D - Gravità estrema	
<b>Cartellino</b> 9993193/9		<b>Stato cartellino</b> Cartellino presente	
<b>Rilevatore</b> Lucchi Sebastiano			
<b>Tipo</b> Primo controllo			
<b>Fase fisiologica</b> adulto			
<b>Sito di crescita</b> Prato o giardini			
<b>Stato vegetativo</b> 1 normale			
<b>Altezza</b> 16,00 m			
<b>Ø chioma</b> 8,00 m			
<b>Altezza castello</b> 3,00 m			
<b>Ø tronco</b> 69,00 cm			
<b>Circ. tronco</b> 217 cm			
<b>Note</b> Il soggetto presenta un carpoforo al colletto, da indagine strumentale è stato rilevato legno marcescente nella sezione interna del colletto, presenta inoltre ampia curvatura del fusto con ampia porzione di chioma che eccede il confine.

<b>Anomalia:</b>	<b>(1)</b> difetto minore, <b>(2)</b> difetto medio, <b>(3)</b> difetto grave
<b>Radici</b>	Radici affioranti (2), Sollevamento zolla (1), Radici affioranti decorticate (3)
<b>Colletto</b>	Rampicanti (1), Carpofori (3), Depressioni e concavità (2)
<b>Fusto</b>	Fusto arcuato - sciabolato (2)
<b>Castello</b>	Codominanza (2)
<b>Branche</b>	Seccumi (2), Branche secche (1)
<b>Chioma</b>	Clorosi (1), Dissecamento (2)
<b>Agenti patogeni</b>	<i>Phaeolus schweinitzii</i> (3)
<b>Interferenze</b>	Ostacoli per competizione con altre piante (2), Edifici - muri (1)

<b>Lavori proposti</b>		
<b>Tipo lavoro</b>	<b>null</b>	<b>Data fine prevista</b>
ABB - Abbattimento pianta		21/12/2024
