RESTAURO DELLE SALE DEL CAFFE' PEDROCCHI

SALA BIANCA, SALA ROSSINI, SALA EGIZIA, SALA RINASCIMENTALE, SALA GOTICA

PROGETTO ESECUTIVO

Relazione Tecnica Generale

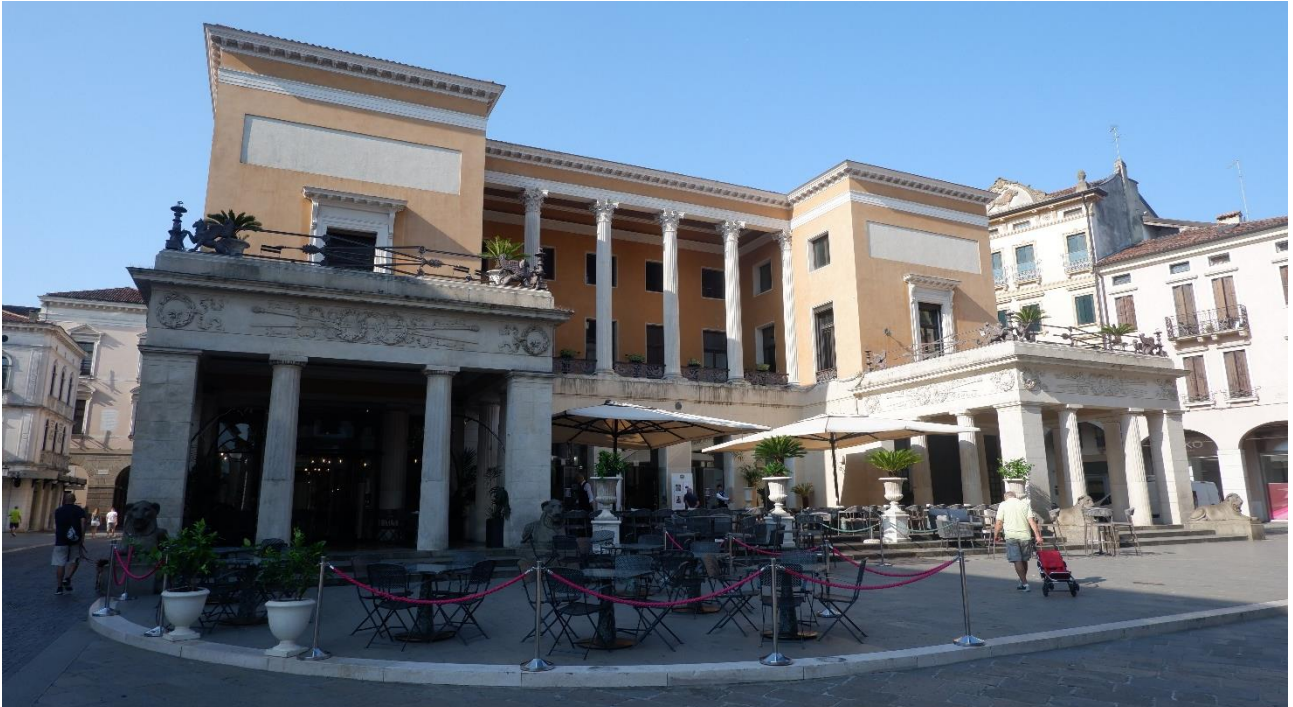
Figura 1 - Prospetto nord del Caffè su piazzetta Pedrocchi.

Il **fronte settentrionale** (Fig. 1) si caratterizza per i corpi avanzati delle due logge, sostenute da colonne doriche e separate dalla parte centrale della facciata, arretrata rispetto a queste e con loggia corinzia al piano superiore. Le due logge-propilei vengono così a delimitare una sorta di corte, anch'essa parte integrante dello *Stabilimento Pedrocchi* e dell'attività del caffè ad esso connessa. Al di sopra delle logge vi sono delle terrazze che si concludono con balaustre in ghisa. La loggia centrale è articolata da quattro colonne e due semicolonne corinzie giganti, fra le quali è posizionata la balaustra in ghisa.

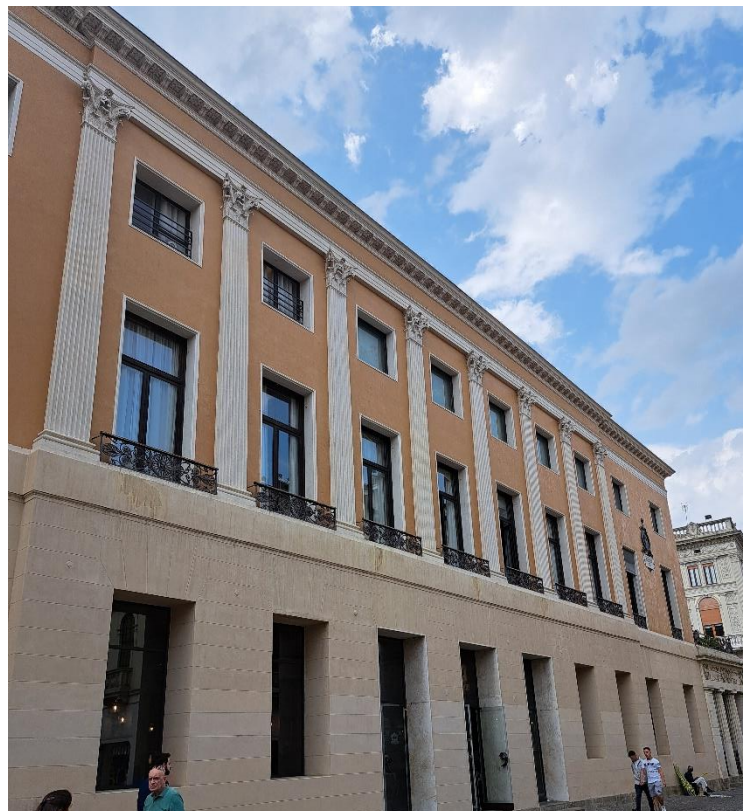
Figura 2 - Prospetto ovest del Caffè su via VIII Febbraio.

La **facciata principale verso est** (Fig. 2) si sviluppa lungo via VIII Febbraio con una successione di grandi vetrate e, al centro del prospetto, tre passaggi per l'accesso diretto al Caffè, il tutto a garantire la massima trasparenza dei locali dello stesso; delle finestre prima dette, le due verso nord corrispondono alla Sala Verde, le due verso sud alla Sala Bianca e, collocate nella zona mediana della facciata, ben quattro appartengono alla Sala Rossa; tale parte mediana è in lieve aggetto, a marcare la gerarchia degli spazi interni. Su tutto il prospetto il piano terreno è segnato da un bugnato liscio, mentre il paramento murario del piano nobile della parte mediana è scandito da otto lesene corinzie; lungo tutta la facciata vi è totale corrispondenza tra le aperture del piano inferiore e di quello superiore.

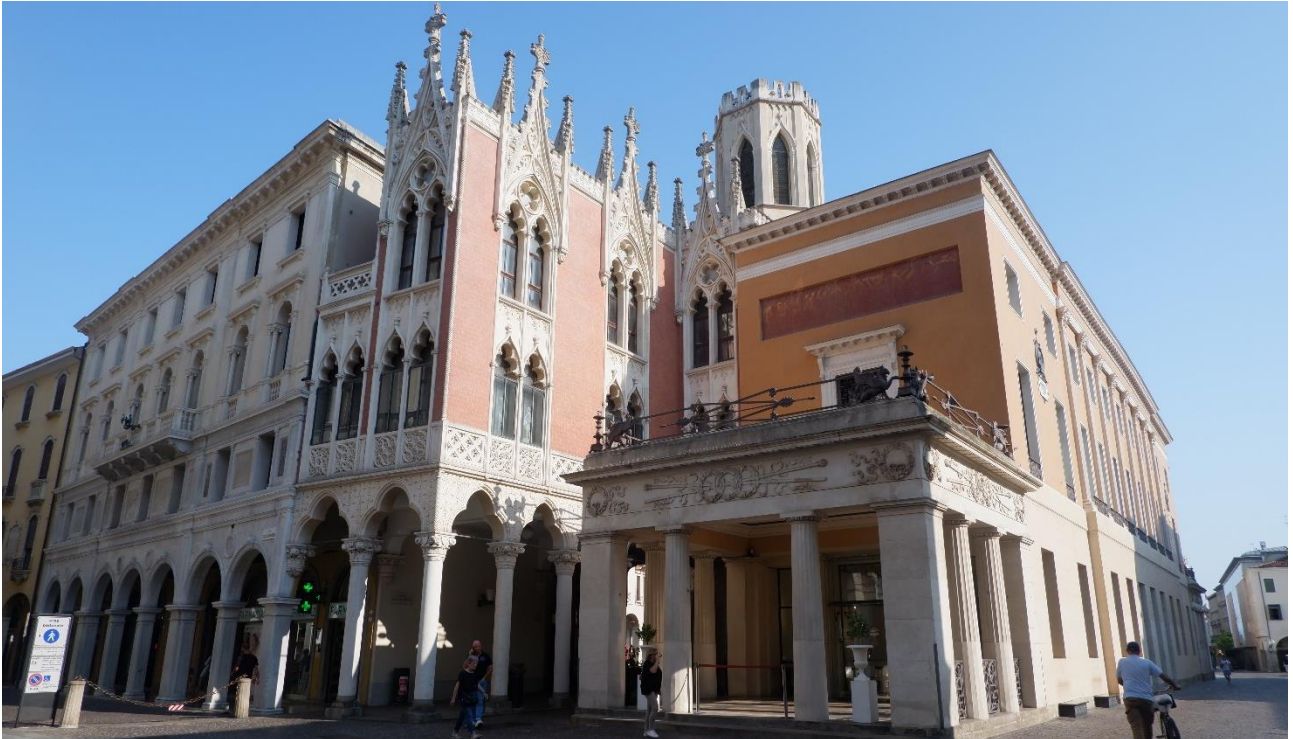
Figura 3 - Prospetto sud del Caffè e vista del Pedrocchino.

Il **prospetto meridionale** del Caffè (Fig. 3) termina con una loggia sostenuta da colonne doriche e affiancata dal corpo di gusto neogotico del cosiddetto *Pedrocchino*. Sulla fascia della trabeazione è scolpito un tema decorativo di cinque corone d'alloro ornate di nastri. Lo stesso motivo ornamentale caratterizza la balaustra in ghisa della terrazza sovrastante.

Il *Pedrocchino* è un edificio al L posto come snodo tra il vicolo Cappellato Pedrocchi e l'accesso su via VIII Febbraio. Esso infatti costituisce il passaggio coperto dal vicolo al piano terra mediante un loggiato; al di sopra si sviluppa su altri due piani, i cui prospetti sono cadenzati da bifore sormontate da guglie. Originariamente era composto da un'unica campata di bifora verso via Guglielmo Oberdan, raddoppiata con una seconda campata nel Novecento. In copertura svetta una torretta a base ottagonale sempre di gusto neogotico, fonte di luce per la scala a chiocciola presente all'interno.

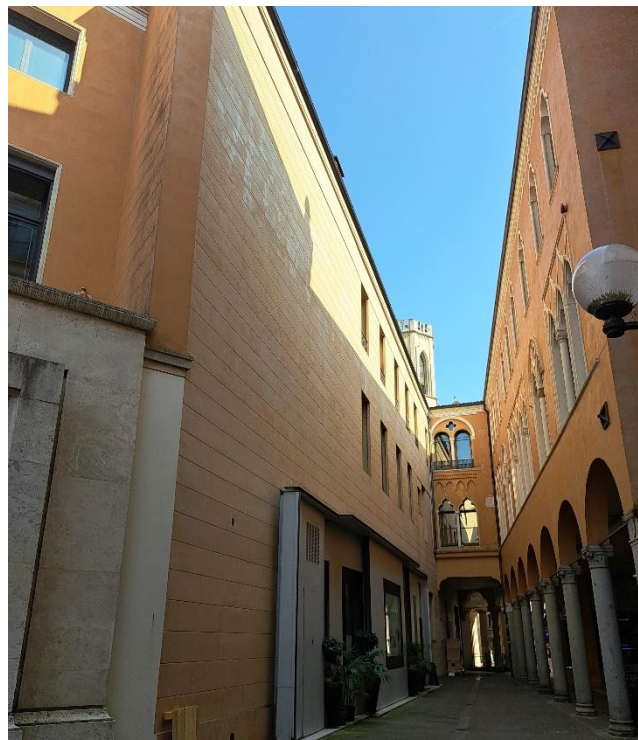
Figura 4 - Prospetto ovest dell'edificio sul vicolo Cappellato Pedrocchi.

Il **prospetto ovest** dello *Stabilimento* (Fig. 4) dinanzi al *Ristoratore*, fu ridisegnato negli anni Novanta e costituisce invece l'accesso ai locali di servizio del Caffè vero e proprio; nell'angolo tra piazzetta Pedrocchi e il vicolo vi è una fontana a parete in marmo, realizzata negli anni Cinquanta.

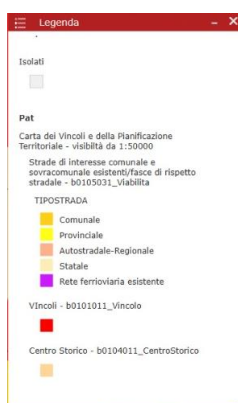
Carta dei Vincoli e della Pianificazione Territoriale

- **A1.1 “Carta dei Vincoli e della Pianificazione Territoriale”** come subordinato nelle NTA all'Art. 5.1 - Vincoli sui beni culturali (D. Lgs. 42/2004 – Artt. 10 e 12) che prescrivono che *“gli immobili così individuati non possono essere demoliti, danneggiati o adibiti ad usi non compatibili con il loro carattere storico o artistico, oppure tali da recare pregiudizio alla loro conservazione. Il rilascio di permessi di costruire e l'assenso alle denunce di inizio attività sui beni di cui al presente articolo sono subordinati al rispetto di quanto stabilito all'Art. 17 e alla preventiva autorizzazione della competente “Soprintendenza per i beni architettonici e paesaggistici”.*

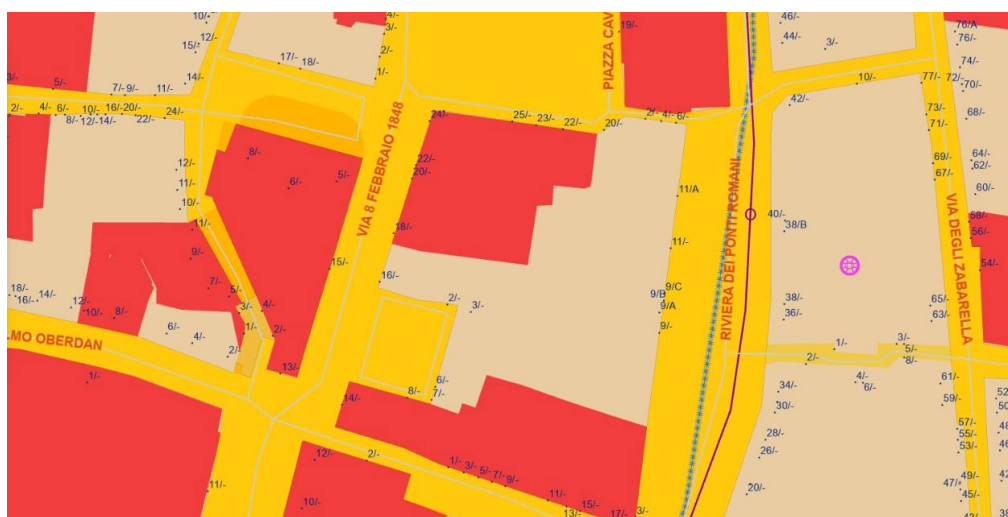
Carta delle Invarianti

- **A2.1 “Carta delle Invarianti”** in area di Centro Storico e dunque subordinato all'Art. 6.3 - Invarianti di natura storico-monumentale e architettonica di interesse comunale e sovracomunale dove si dice che *“per gli edifici e i complessi monumentali, le ville venete e gli altri immobili di interesse storico-architettonico e culturale di rilievo comunale e sovracomunale, si applicano le norme di cui all'art. 17.1.1 delle presenti N.T.A.”* in cui si dice che in *“linea generale e di principio le modalità di intervento vanno*

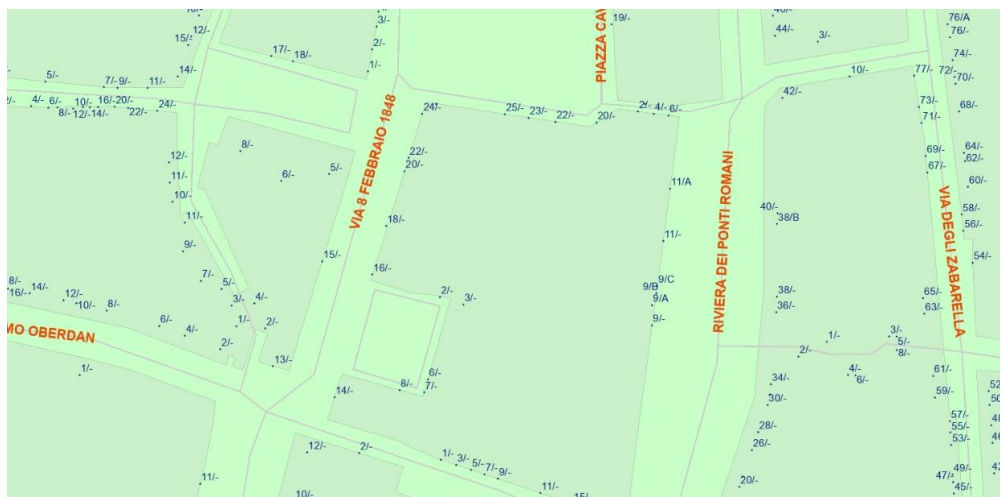
Carta della
Fragilità

- **A3.1 “Carta delle Fragilità”** all'interno del perimetro delle aree idonee (ovvero che non presentano sostanziali problematiche idrogeologiche o vincoli), così come definite all'Art. 7.1 - Aree idonee delle NTA, ovvero *“aree che non presentano sostanziali problematiche idrogeologiche o vincoli”*.
- **A4.1 “Carta delle Trasformabilità”** all'interno del perimetro del centro storico e dunque riferito all'Art. 5.5.1 - Centri Storici delle NTA, il quale rimanda all'art. 17.1.1 succitato in cui sono prescritti *“il recupero e la valorizzazione di edifici e complessi monumentali, delle Ville Venete e di altri immobili di interesse storico, architettonico e culturale”*.

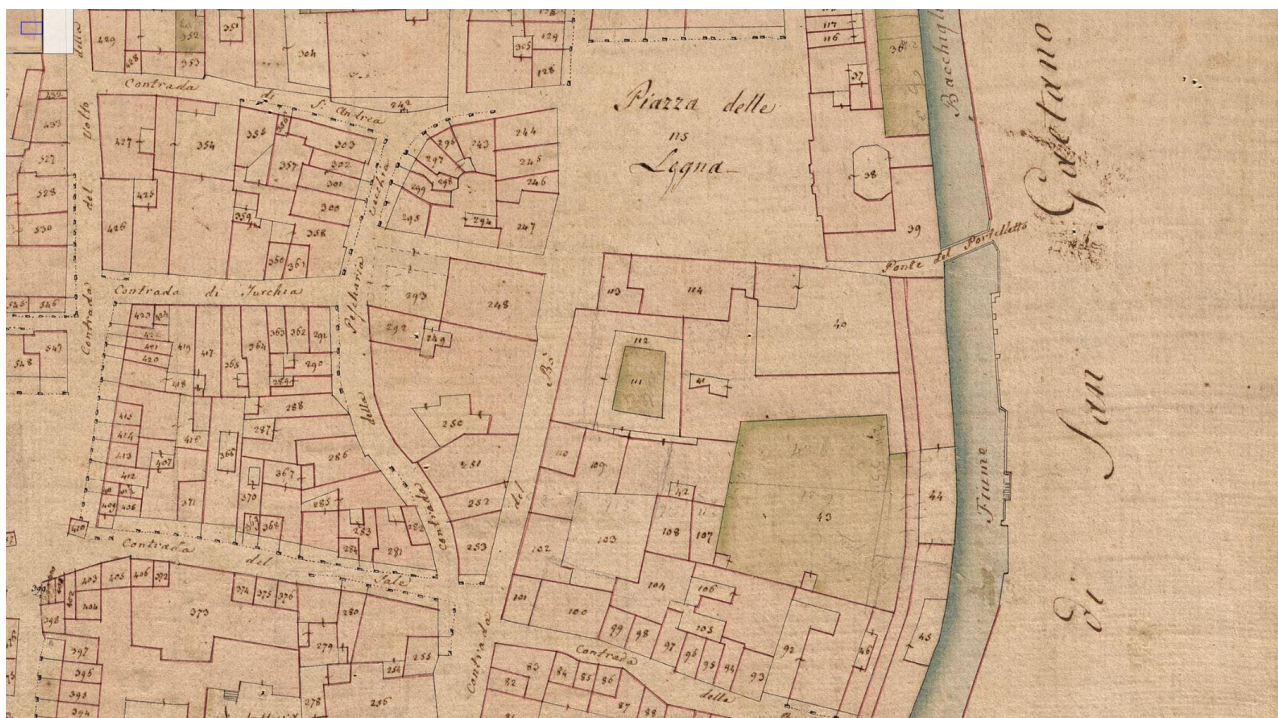
Figura 11 - Catasto Napoleonico_Mappe Catasto Napoleonico (Anno 1815) - Mappale 6

La costruzione dell'edificio ebbe quindi inizio nel 1827. Il cantiere partì in realtà già nel 1816, quando il primo progetto dell'edificio fu affidato dal proprietario Antonio Pedrocchi all'ingegnere Giuseppe Bisacco (Figura 11). Nel 1819, durante i lavori di scavo delle fondamenta del fabbricato nell'area settentrionale, vennero inoltre portati alla luce dei resti archeologici, probabilmente afferenti ai resti del foro cittadino d'epoca romana.
