RESTAURO DELLE SALE DEL CAFFE' PEDROCCHI

SALA BIANCA, SALA ROSSINI, SALA EGIZIA, SALA RINASCIMENTALE, SALA GOTICA

PROGETTO ESECUTIVO

Repertorio delle immagini storiche

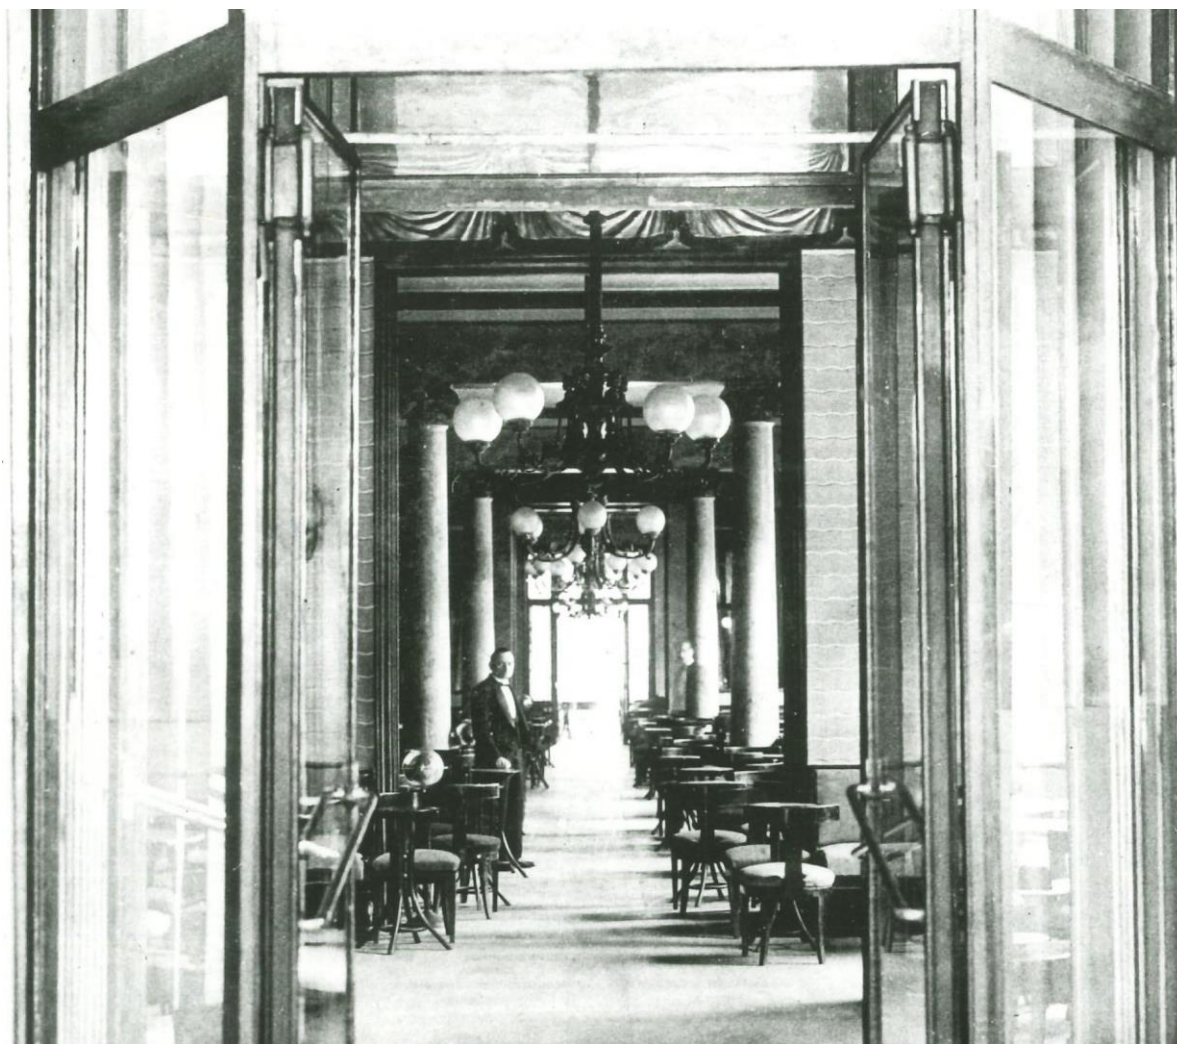
Fig. I.1.1 – L’infilata delle sale al piano terra del Caffè negli anni ’20-30 del Novecento: si intravede la decorazione della Sala Bianca, con il caratteristico fregio di drappi bianchi (con la modanatura inferiore a forma di toro già tinteggiata di bianco) e la decorazione delle pareti con fasce orizzontali ondulate leggermente in rilievo. Il lampadario è invece diverso da quello attuale (**Foto II.1.1 e II.1.2**).
Immagine tratta da *Il Caffè Pedrocchi. La storia, le storie*, op. cit., pagina 76.

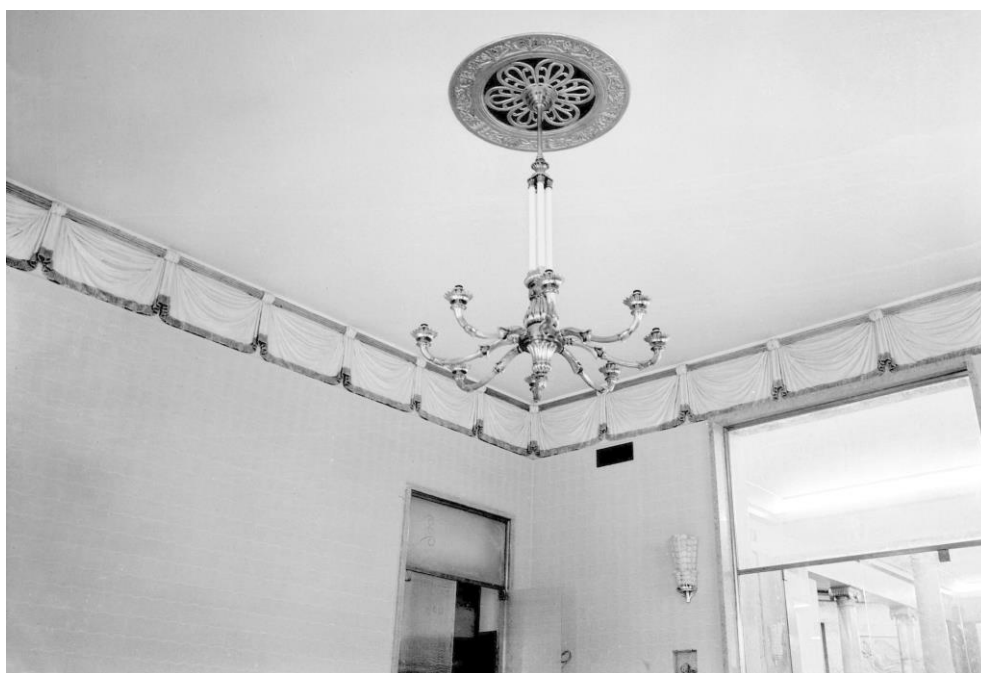
Fig. I.1.2 – La Sala Bianca in una foto del 1950 ca.: la decorazione sulle pareti, il fregio di drappi bianchi e il rosone centrale risultano invariati; mentre il lampadario appare diverso sia da quello della **Fig. I.1.1** che da quello attuale (**Foto II.1.1** e **II.1.2**). Anche le appliques a parete sono state sostituite (**Foto II.1.4**).

Fig. I.1.3 – La Sala Bianca in una foto databile tra il 1955 e il 1962: la decorazione di pareti e soffitto e il pavimento risultano invariati, le appliques a parete sono già state sostituite con quelle attuali (**Foto II.1.4**), ma il lampadario è ancora quello con tubi fluorescenti visibile nella **Fig. I.1.2**.

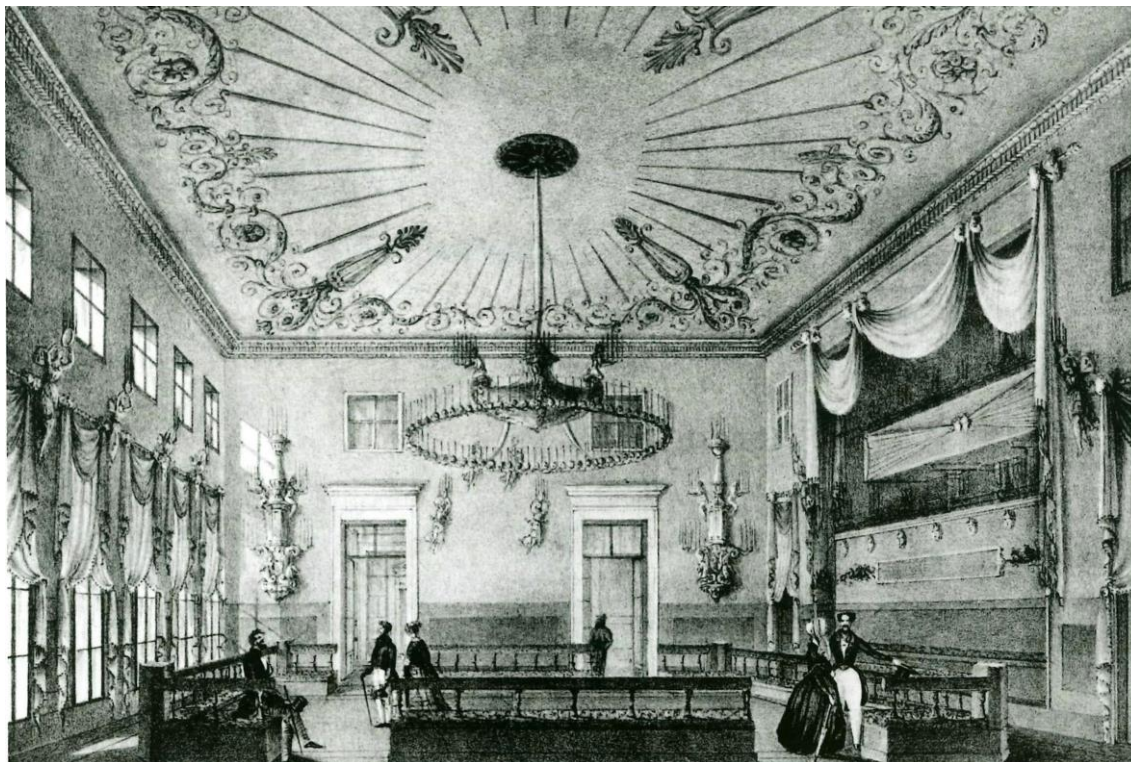
Fig. I.2.1 – La Sala Rossini in una litografia di Andrea Tosini di metà '800: le statue con le Vittorie alate sembrano poste più in basso rispetto ad oggi (**Foto II.2.1 e II.2.2**). Tratta da *Il Caffè Pedrocchi. La storia, le storie*, op. cit., pagina 142.

Fig. I.2.4 – Questa foto del 1920-1930 circa dimostra che i pannelli scuri con decorazioni a festoni nella parte alta delle pareti sono in realtà degli elementi lignei apribili a vasistas, corrispondenti alle finestre (dotate di infissi a vetri di tipo ottocentesco) visibili nella litografia di metà '800 (**Fig. I.2.1**).

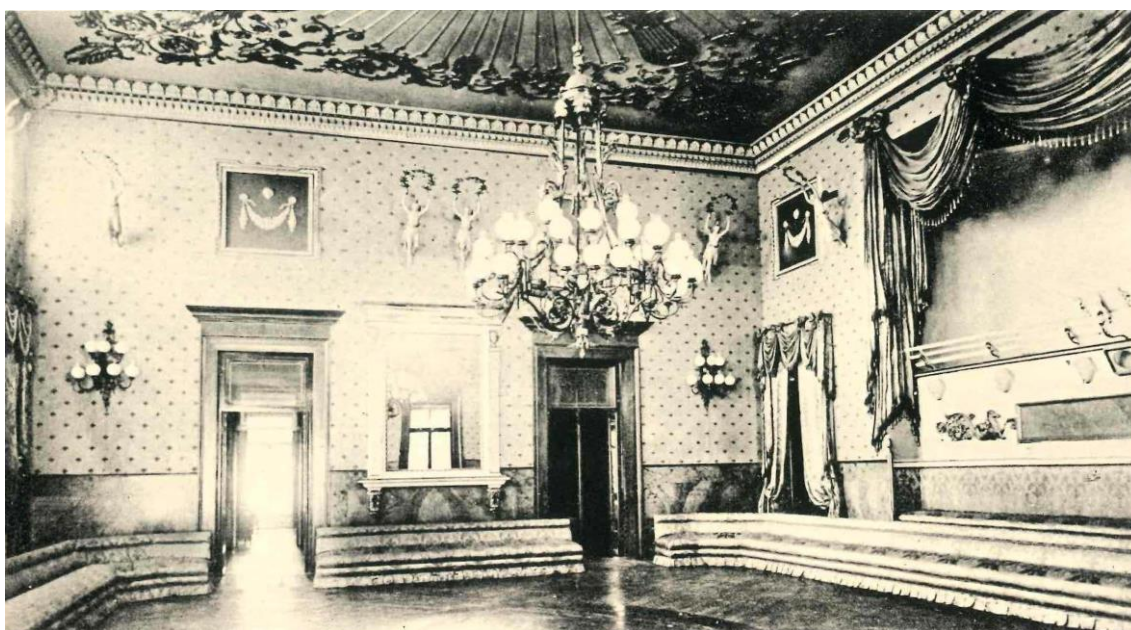
Fig. I.2.2 – La Sala Rossini in una foto del 1906: si intravedono il pavimento originario in parquet (che riprendeva il motivo ellittico sugli stucchi del controsoffitto) e la decorazione delle pareti con le api di lamierino dorato (**Foto II.2.13 e II.2.18**). Tratta da L. Puppi, *Il Caffè Pedrocchi di Padova*, op. cit., Tav. 140.

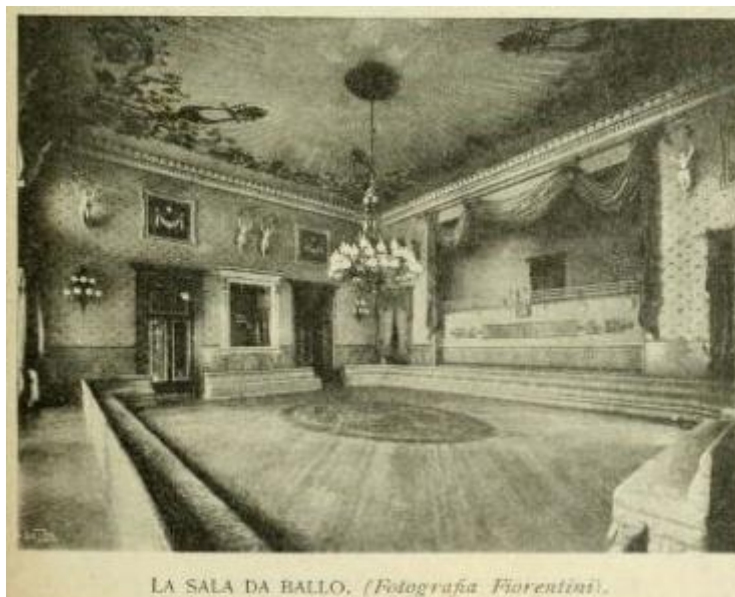
Fig. I.2.3 – La Sala Rossini in una foto precedente al 1930: si notano il pavimento originale (con un motivo ellittico centrale che riprendeva la decorazione del controsoffitto), le specchiere più grandi rispetto a quelle attuali e le cornici delle porte di colore scuro. Il lampadario e le applique sembrano invece già quelle attuali.

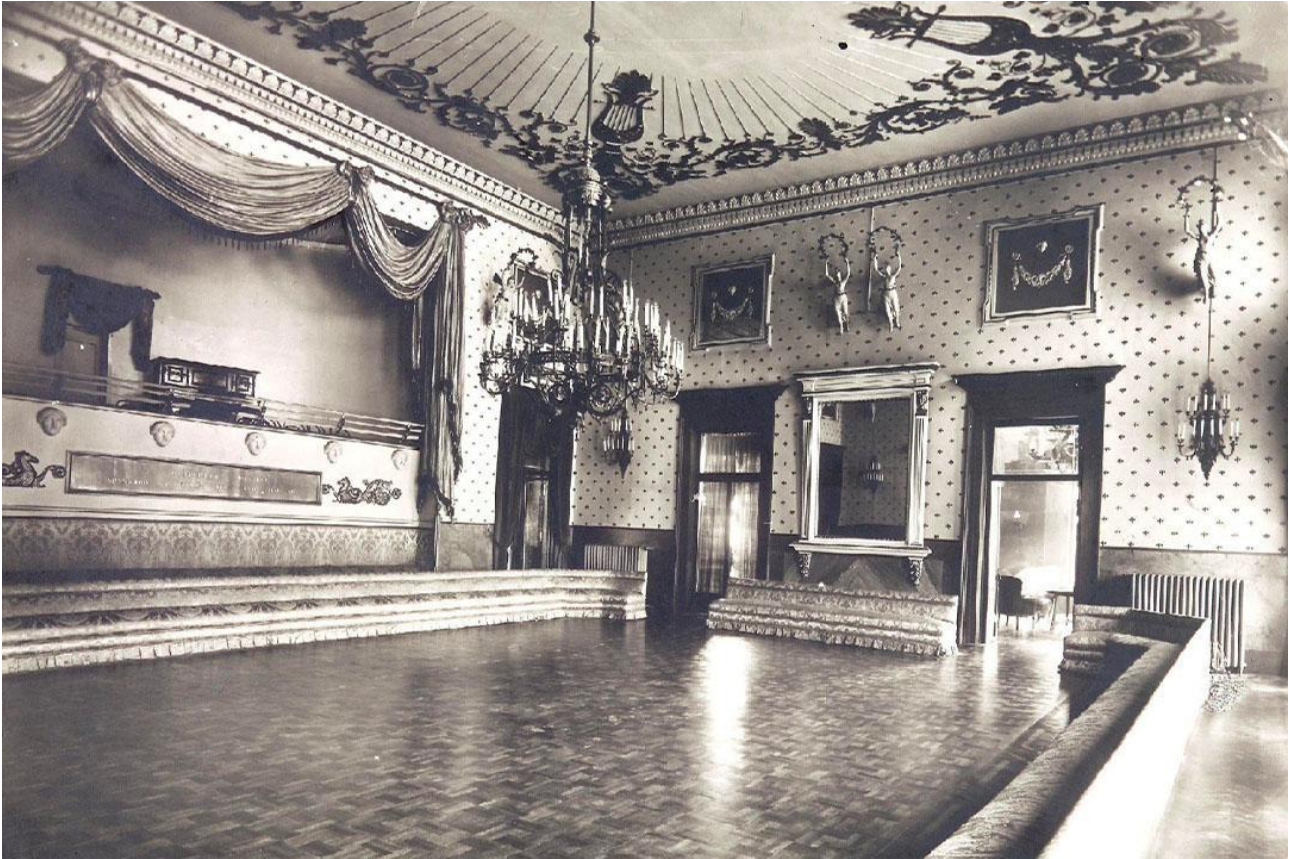
Fig. I.2.5 – La Sala Rossini in una foto del 1925-1930 circa: il pavimento è già quello attuale; mentre le specchiere, lo zoccolo delle pareti e il colore delle cornici delle porte risultano diversi.
Tratta da *Il Caffè Pedrocchi. La storia, le storie*, op. cit., pagina 74.

Fig. I.2.6 – La Sala Rossini in una foto del 1945: la situazione appare praticamente immutata rispetto al 1925-1930 circa (Fig. 1.2.5).

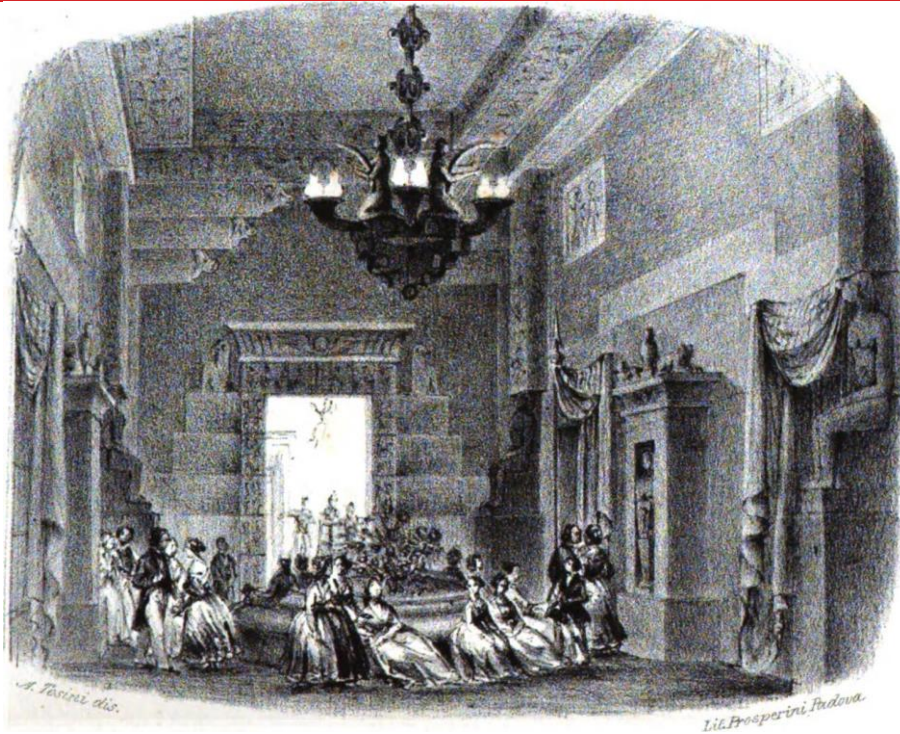
Fig. I.3.1 – La Sala Egizia subito dopo l’inaugurazione del Ridotto, in un’incisione di Andrea Tosini tratta da “Il Caffè Pedrocchi. Dagherrotipo...”, op. cit., Tavola II.

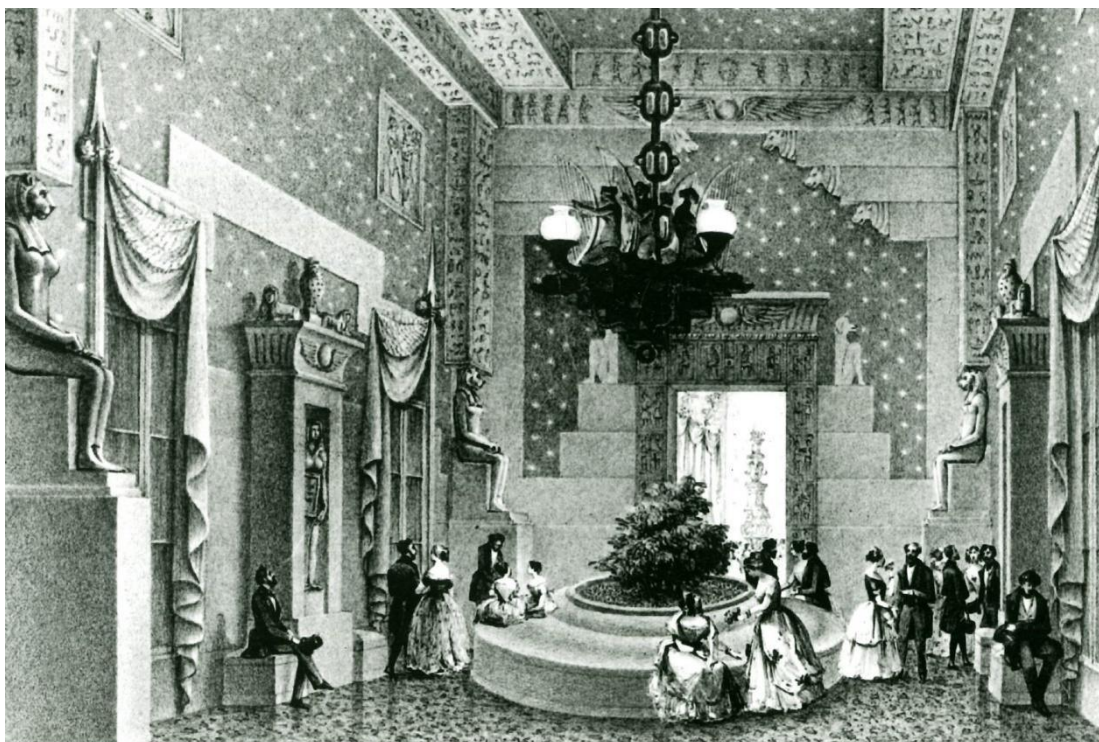
Fig. I.3.2 - La Sala Egizia in una litografia di Andrea Tosini di metà '800, tratta da *Il Caffè Pedrocchi. La storia, le storie*, op. cit., pagina 143.

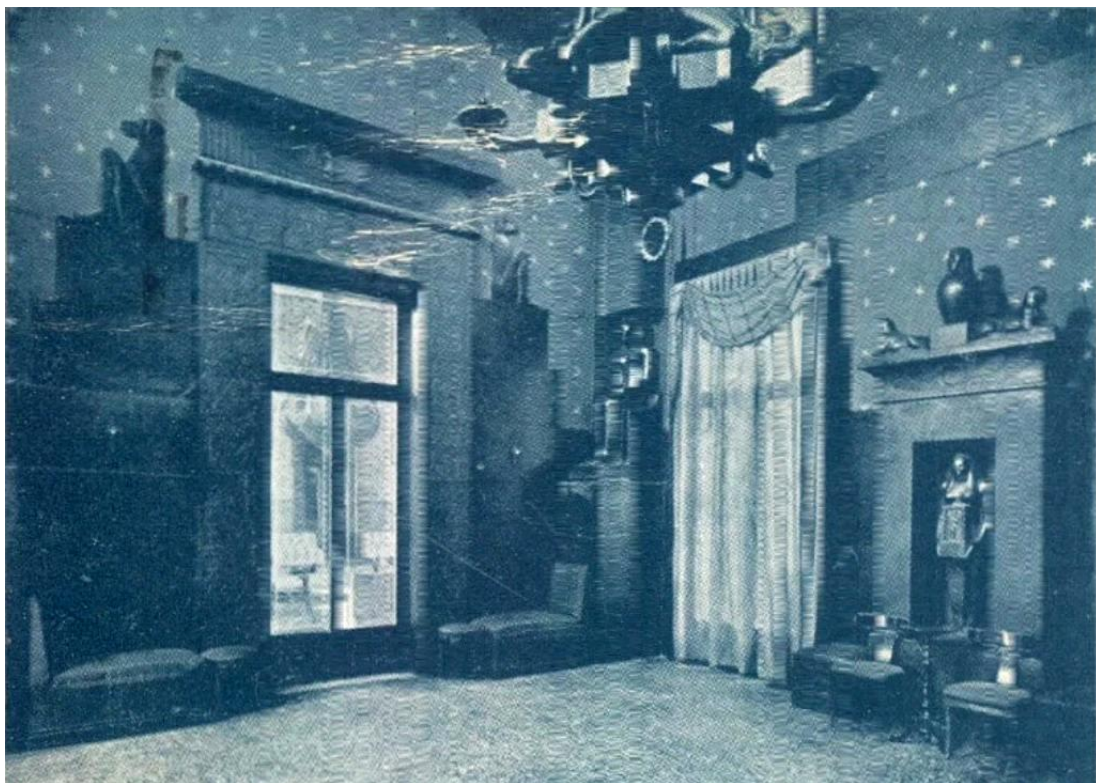
Fig. I.3.4 - La Sala Egizia in una cartolina del 1925.

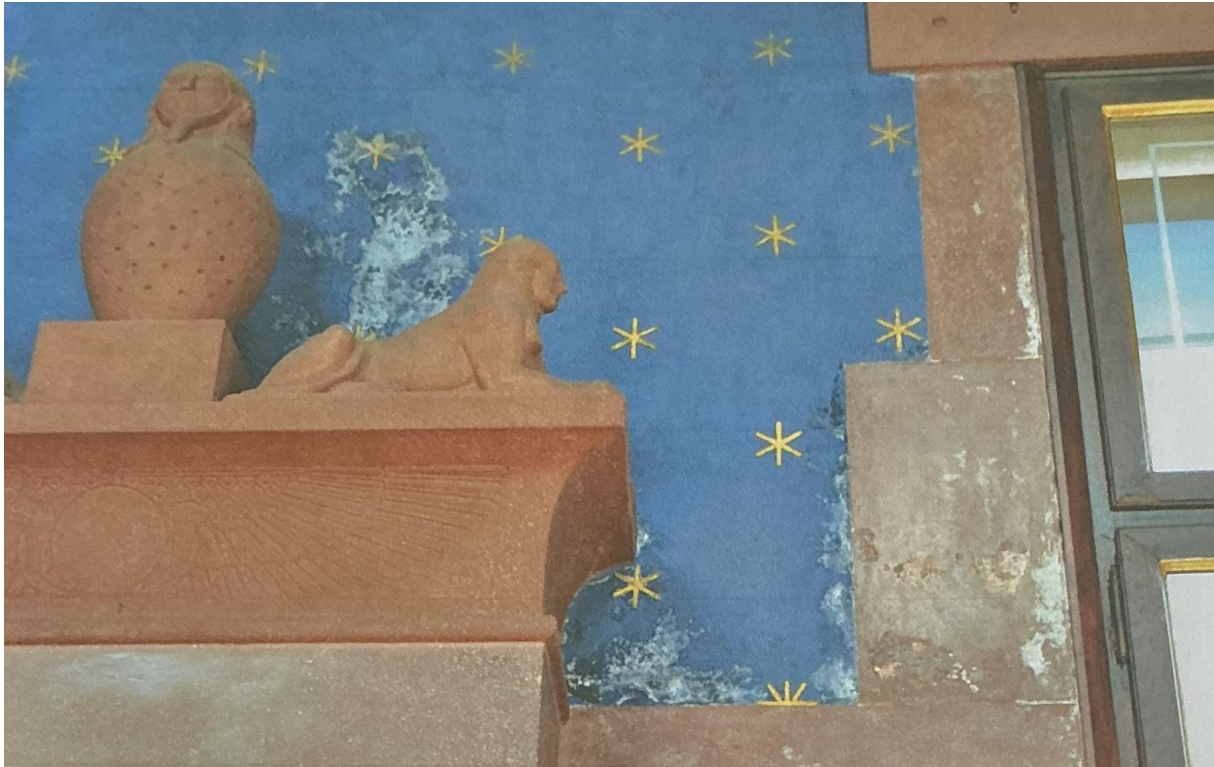
Fig. I.3.5 – Particolare del degrado delle pareti della Sala Egizia nel 2011, subito prima degli interventi di restauro progettati ed eseguiti da Francesca Faleschini, dalla cui relazione è tratta l'immagine.

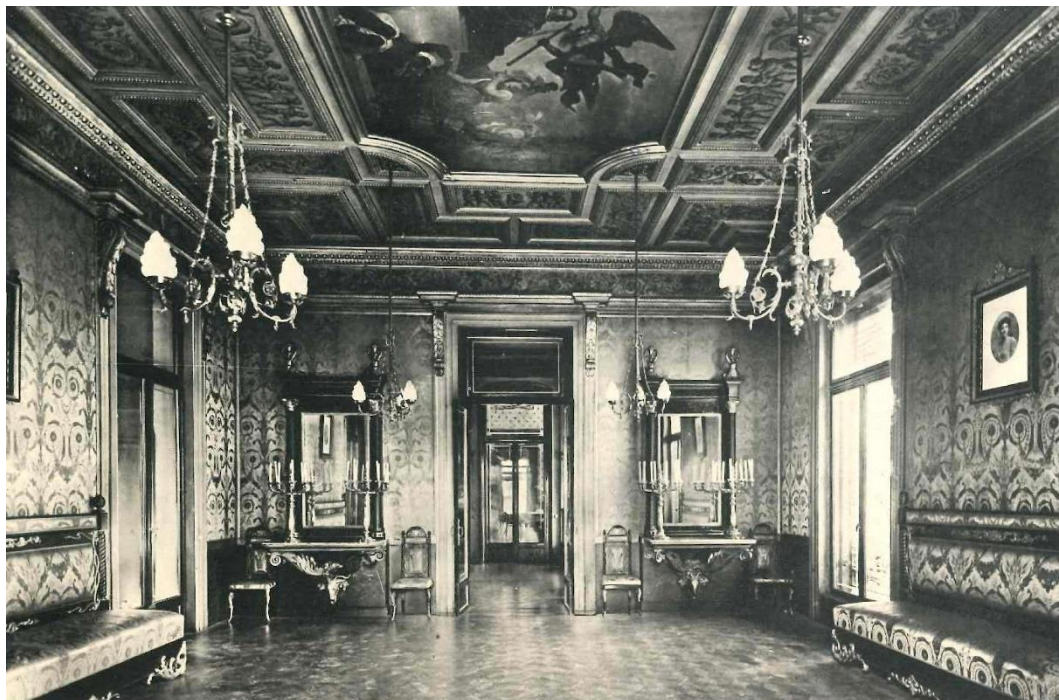
Fig. I.4.2 - La Sala Rinascimentale in una foto del 1930 circa, tratta da L. Puppi, *Il Caffè Pedrocchi di Padova*, op. cit., Tav. 149: è già presente l'attuale pavimento in parquet, con un motivo a cubi prospettici, mentre manca il caminetto nella parete tra le finestre (**Foto II.4.4 e II.4.35**), inserito nel 1935.

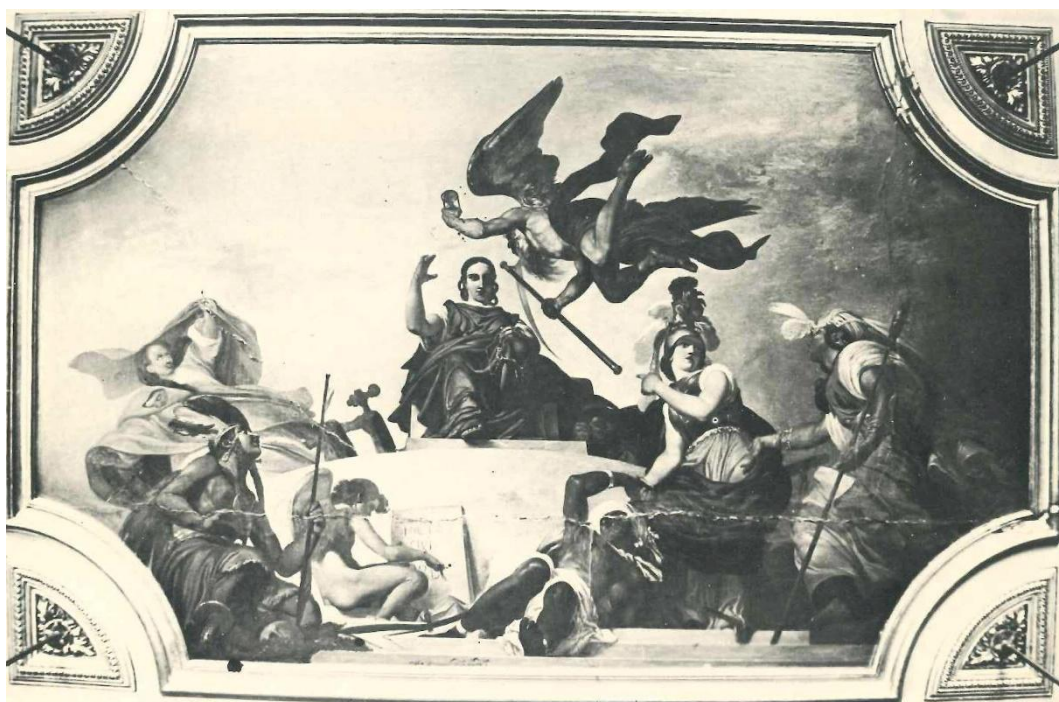
Fig. 1.4.3 - Il quadro centrale del soffitto della Sala Rinascimentale (con *La Civiltà dispensa al mondo i suoi doni*, **Foto II.4.17**) in una foto del 1930 circa, tratta da L. Puppi, *Il Caffè Pedrocchi di Padova*, op. cit., Tav. 151: si nota una situazione di grave degrado, con numerose fessurazioni e distacchi della pellicola pittorica.

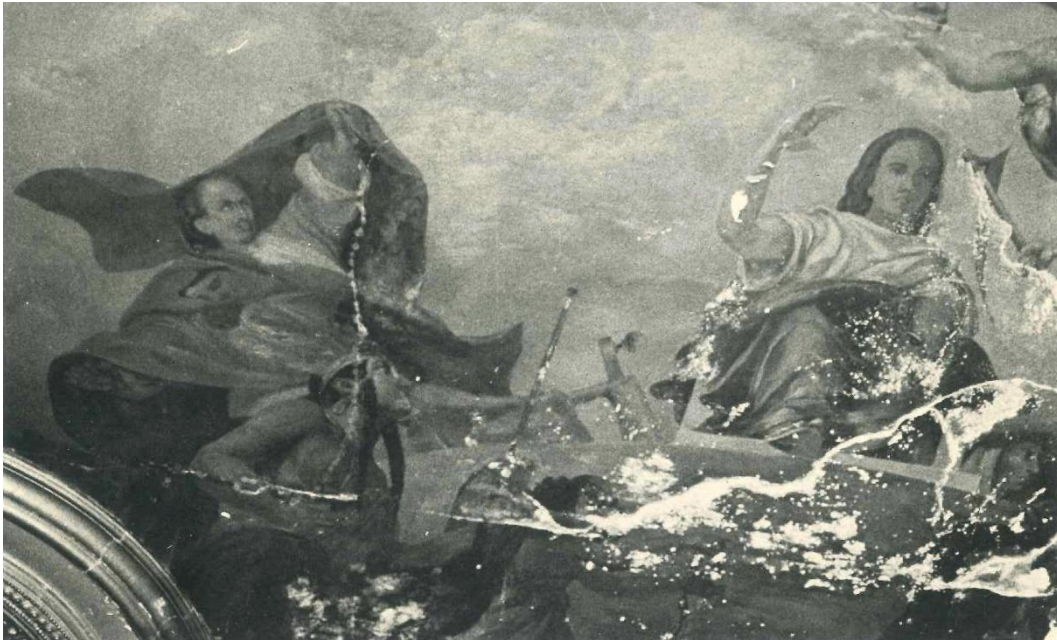
Fig. 1.4.4 – Sala Rinascimentale, particolare de *La Civiltà dispensa al mondo i suoi doni* in una foto del 1977-1979 (tratta da L. Puppi, *Il Caffè Pedrocchi di Padova*, op. cit., Tav. 152) con estese lacune nella pellicola pittorica e fessurazioni già risarcite (ma non ancora reintegrate) in seguito al cedimento parziale del controsoffitto. Il volto (e soprattutto i capelli) della Civiltà appaiono inoltre parzialmente modificati.

Fig. 1.4.5 – Sala Rinascimentale, particolare de *La Civiltà dispensa al mondo i suoi doni* in una foto del 1982 circa (tratta da M.L. Frongia, *Le opere pittoriche delle sale superiori...*, op. cit., Fig. 7 pagina 612): i danni visibili nella **Fig. 1.4.4** sono stati in gran parte restaurati, ma sono ancora presenti alcune piccole lacune della pellicola pittorica superficiale e forse anche alcune efflorescenze saline.

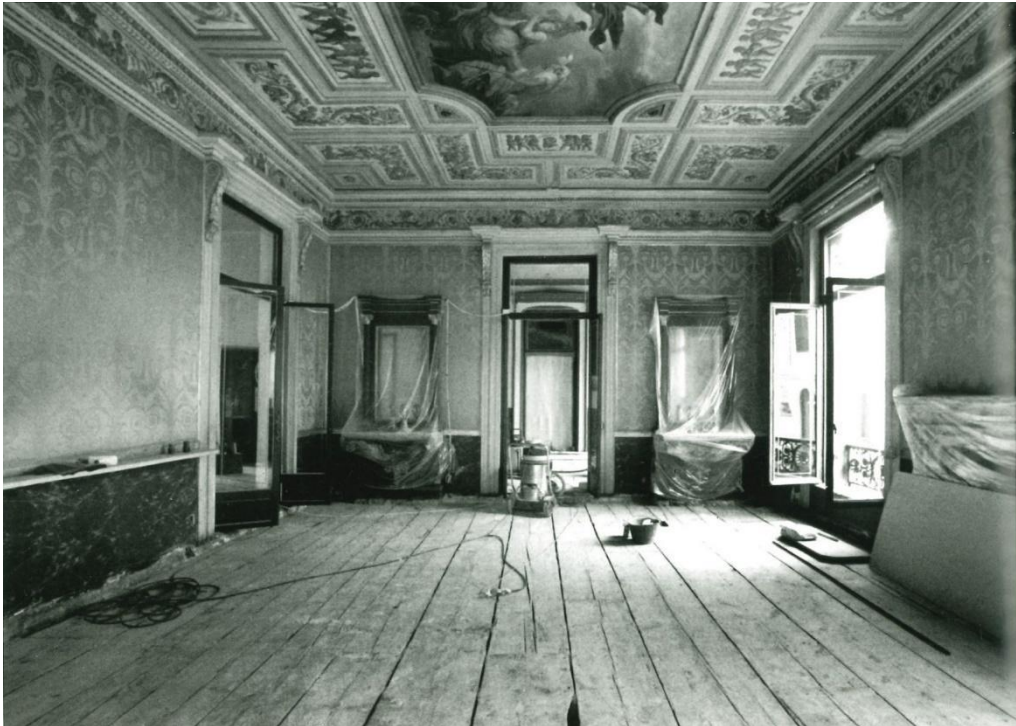
Fig. 1.4.6 – La Sala Rinascimentale durante il restauro strutturale del 1994-1999: la rimozione del pavimento ha rivelato l'estradosso del tavolato strutturale del solaio del primo piano. Tratto da *Il Caffè Pedrocchi. La storia, le storie*, op. cit., pagina 202.

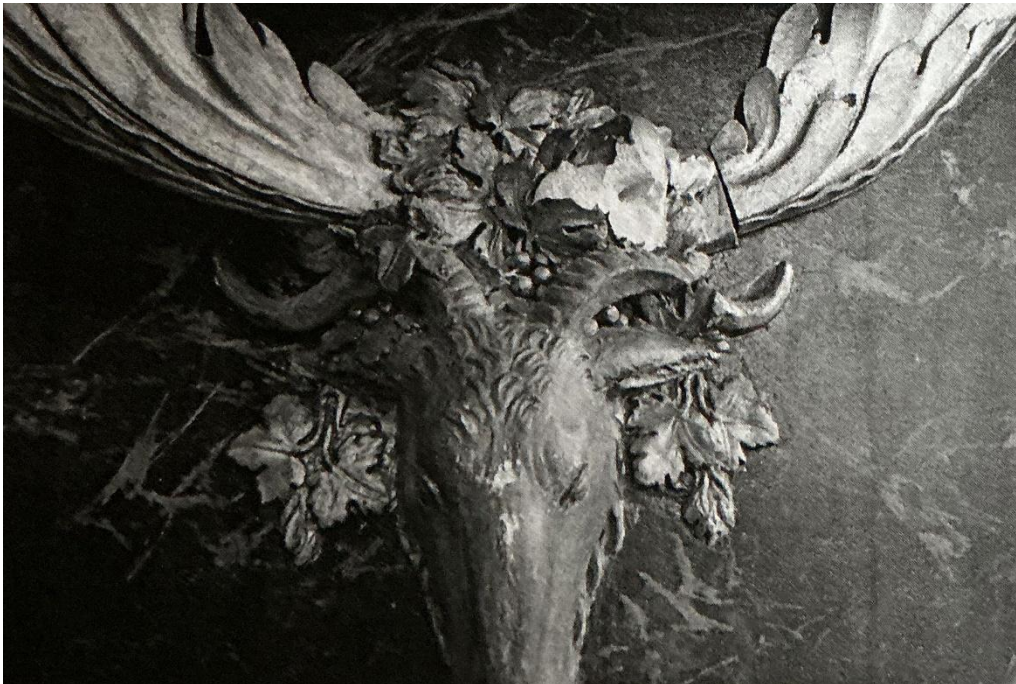
Fig. 1.4.7 – Particolare dei danni subiti nel 2015 da una delle teste di montone in stucco dorato nella porzione inferiore di una delle specchiere della Sala Rinascimentale. Foto tratta dalla relazione del 2017 a firma del restauratore incaricato dell'intervento, Roberto Bergamaschi.

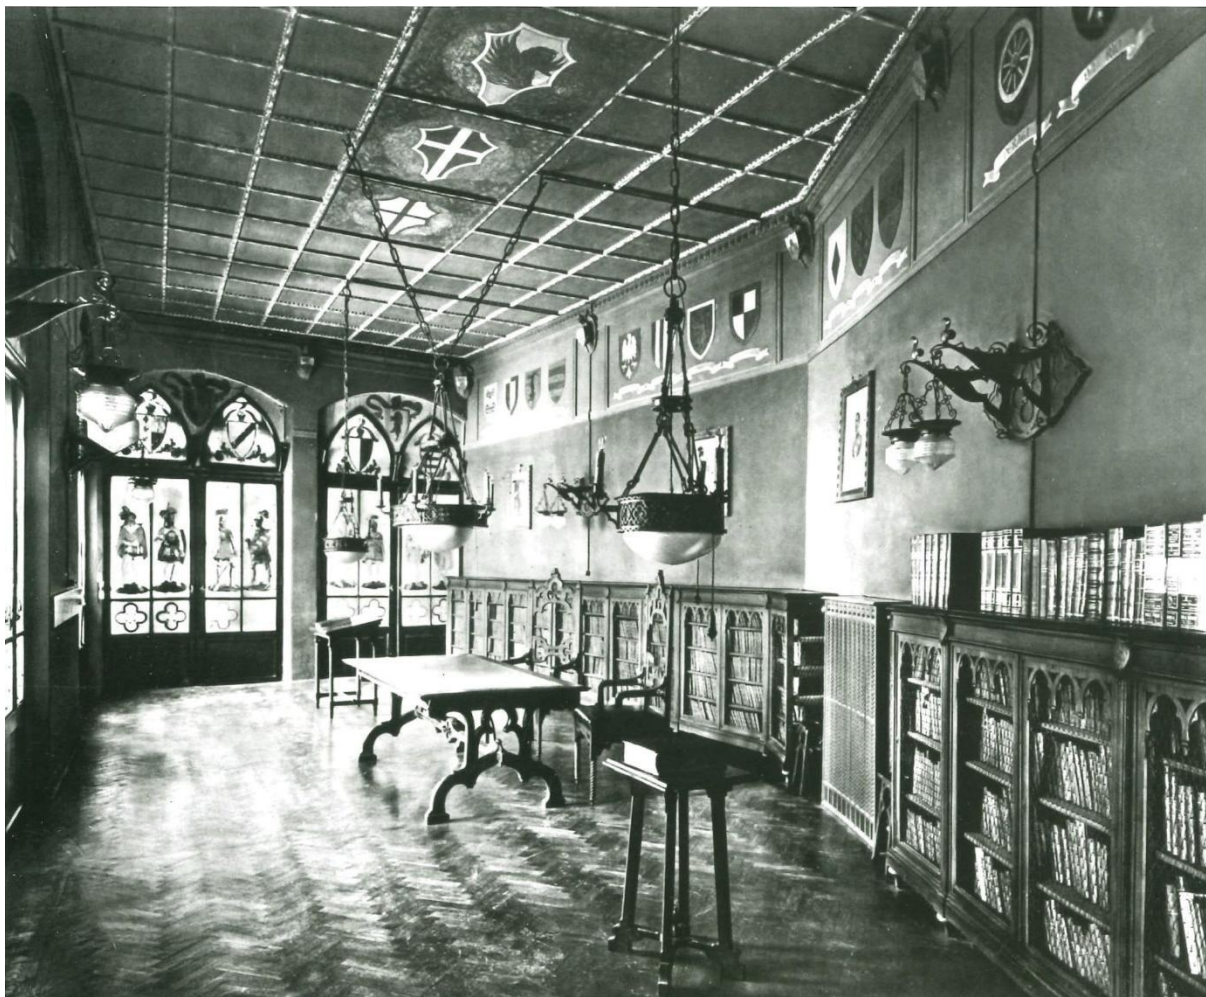
Foto I.5.2 - La Sala Gotica in una foto del 1930 circa, tratta da L. Puppi, *Il Caffè Pedrocchi di Padova*, op. cit., Tav. 163: dopo l'inserimento della seconda bifora e il conseguente rifacimento della parete sinistra, l'ambiente ha già assunto l'assetto planimetrico definitivo, e un aspetto già piuttosto simile a quello attuale.
