RED STUDIO

**Comune
di Padova**

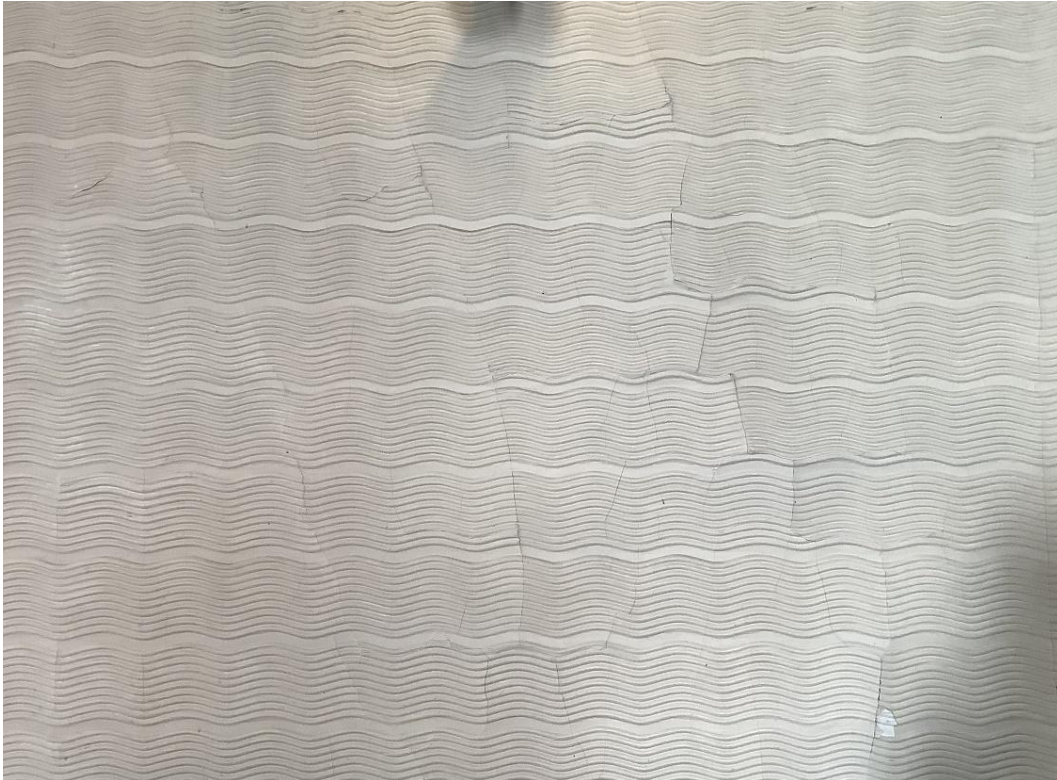
Foto II.1.17 – Sala Bianca, particolare delle fessurazioni/fratturazioni, rigonfiamenti e distacchi dello strato più superficiale dell'intonaco in corrispondenza del motivo con i “bastoncini” di stucco a rilievo, dovuti al notevole accumulo di strati di tinteggiature e/o intonachini più recenti sovrapposti

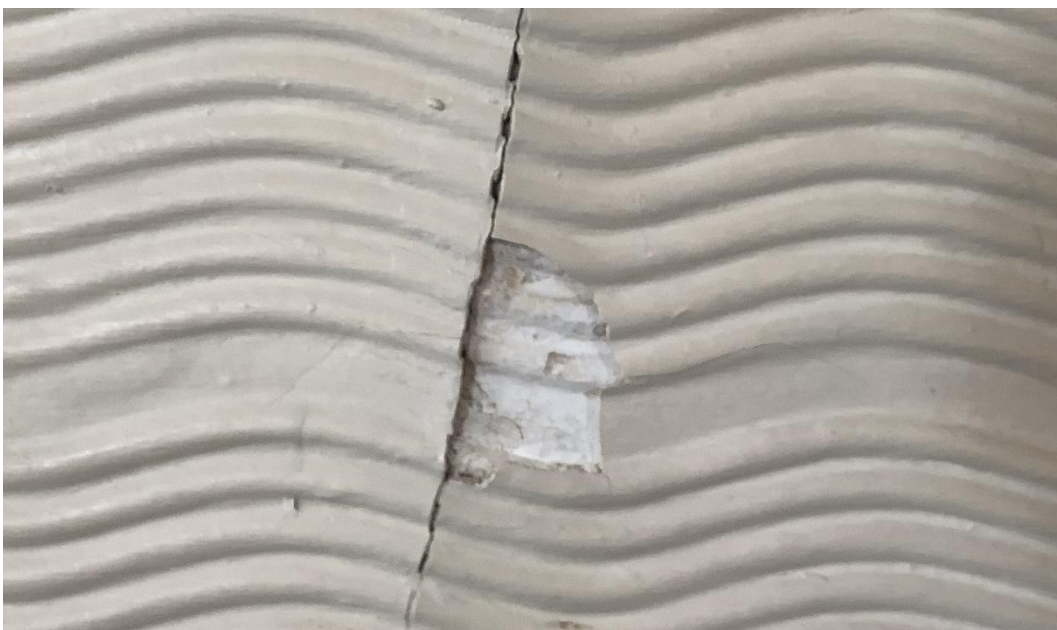
Foto II.1.18 – Sala Bianca, particolare del motivo con i “bastoncini” di stucco a rilievo: il distacco con formazione di una piccola lacuna dello strato più superficiale evidenzia la probabile finitura originaria, costituita da una semplice scialbatura bianca a base di latte di calce

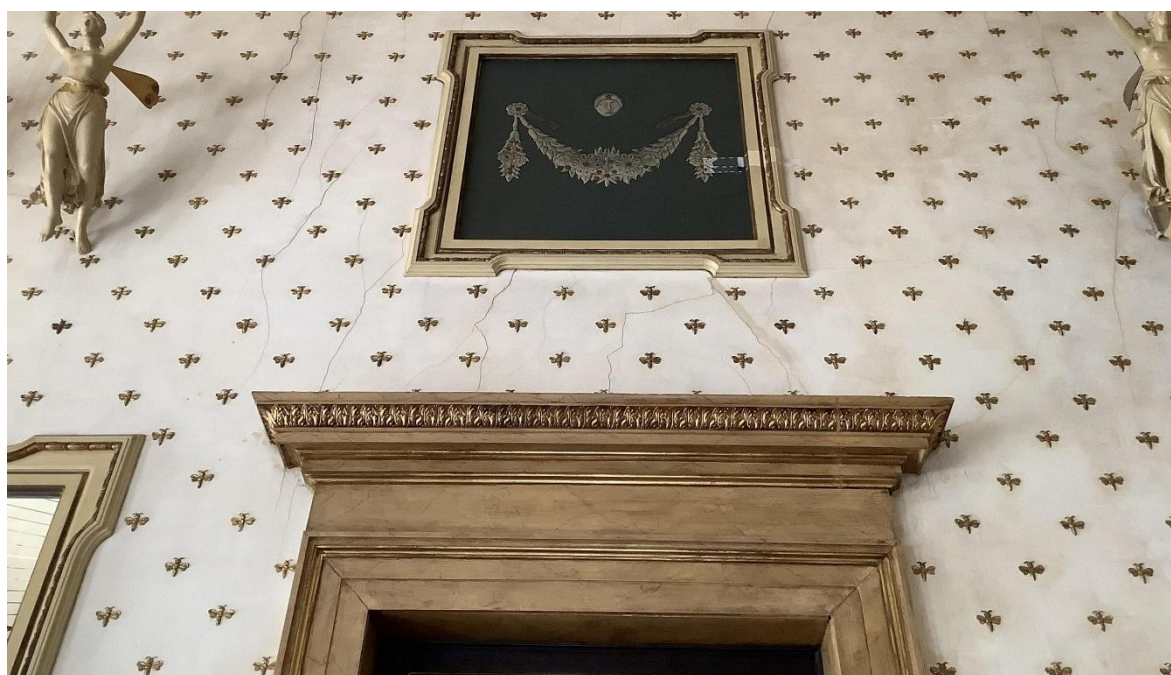
Foto II.2.5 – Sala Rossini: particolare della cornice con trabeazione (decorata da motivo di palmette dorate) di una delle porte di collegamento con gli ambienti adiacenti. Si noti anche l’esteso quadro fessurativo

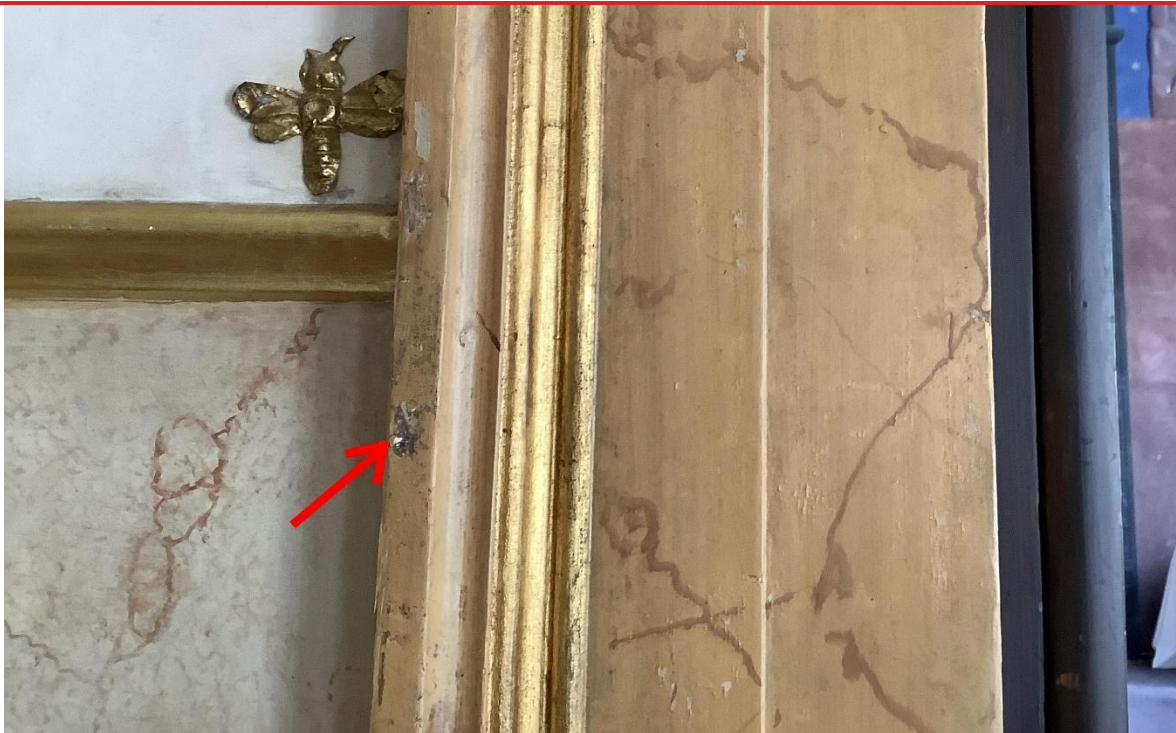
Foto II.2.6 – Particolare dell'attuale tinteggiatura a finto marmo di una delle cornici con trabeazione della **Foto II.2.5**: una piccola lacuna (segnalata dalla freccia rossa) evidenzia una tinteggiatura più scura

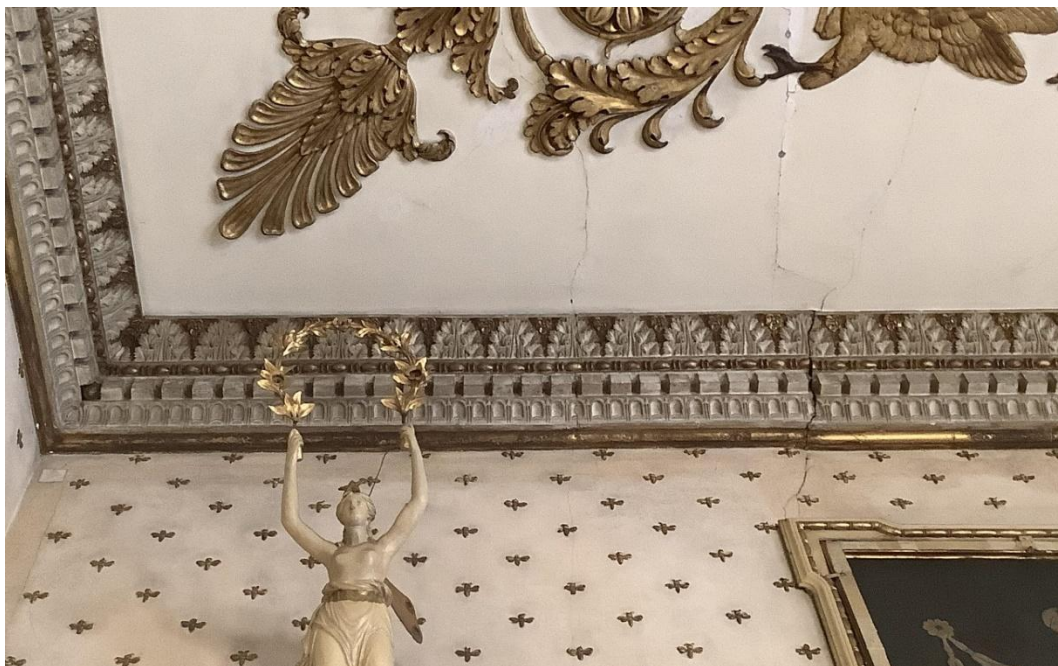
Foto II.2.20 – Sala Rossini: particolare della ricca modanatura di stucco sagomato a stampo che raccorda la decorazione delle pareti con il controsoffitto. Si notino anche le vistose lesioni strutturali

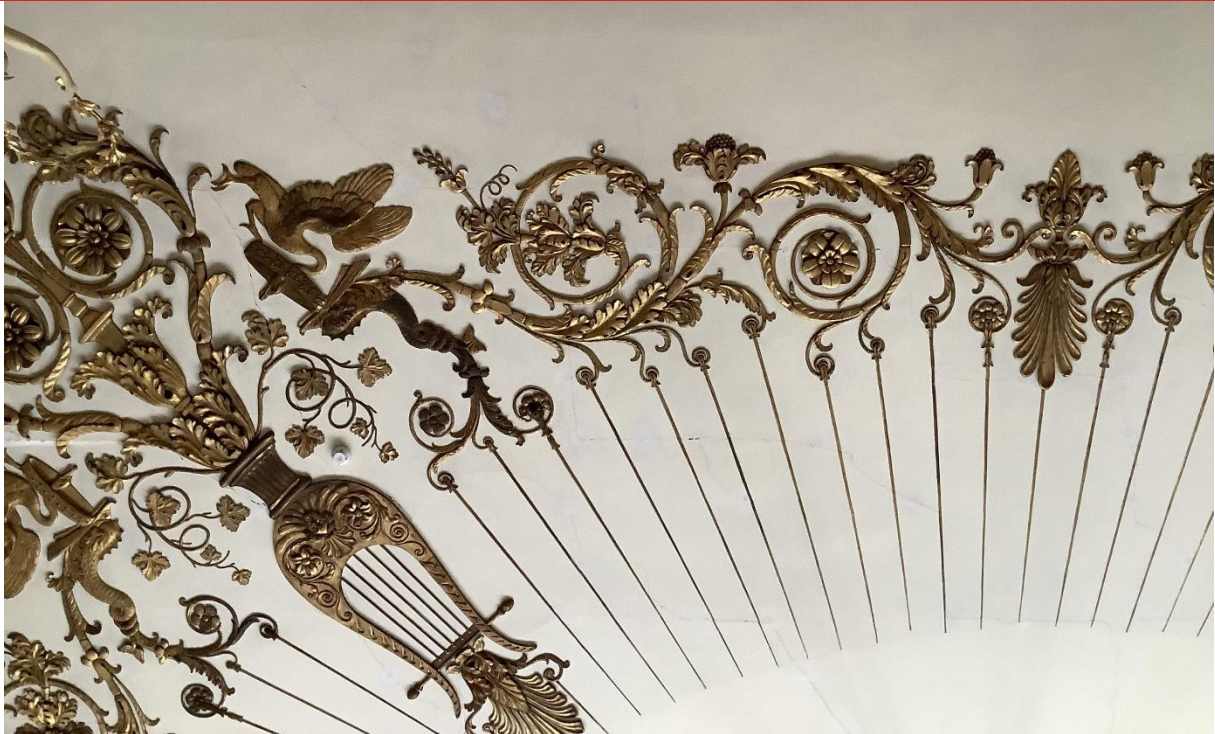
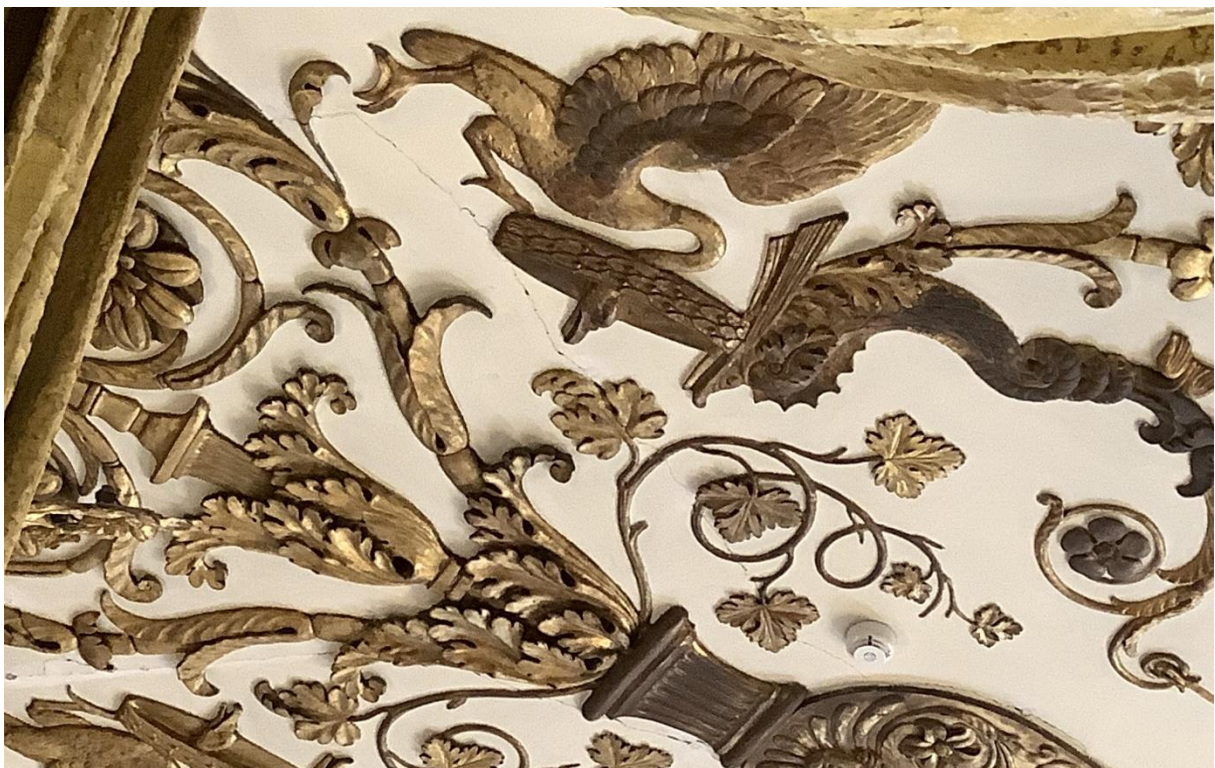
Foto II.2.23 e II.2.24 – Sala Rossini: particolare della ricca decorazione del controsoffitto, con cete angolari, girali vegetali, tralci di vite, palmette, cigni, delfini e raggi. Si notino anche le lesioni/fratturazioni del canniccio intonato e l’annerimento localizzato degli stucchi, probabilmente a causa del deposito superficiale

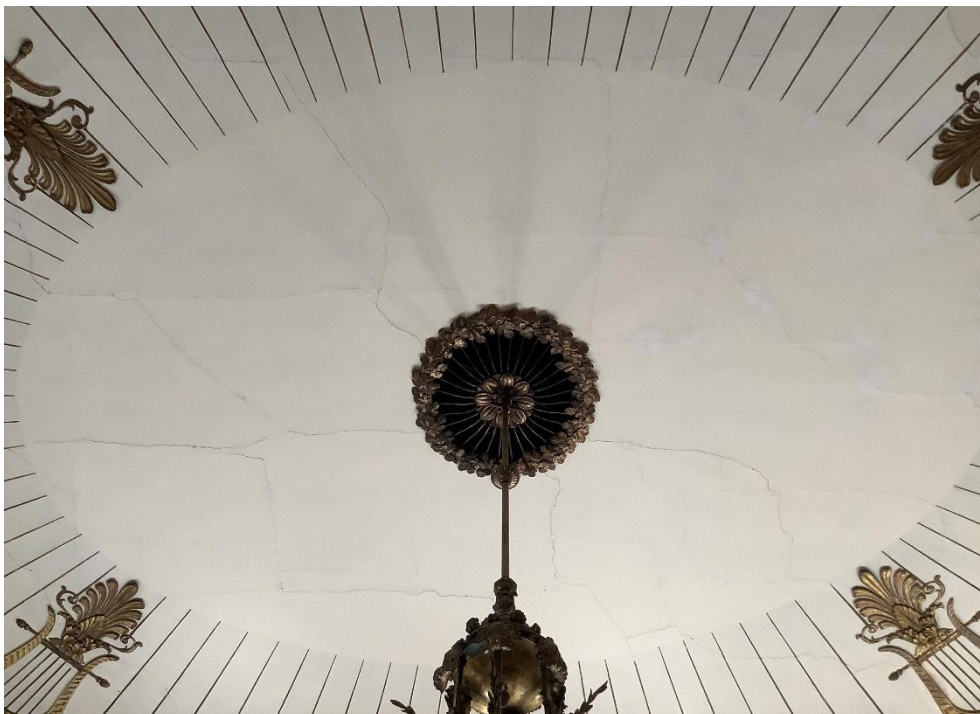
Foto II.2.25 – Sala Rossini: particolare della porzione centrale del controsoffitto, con l’ellisse centrale formata dai raggi di stucco e il “rosone” centrale (di bronzo con decorazioni floreali) per il fissaggio del grande lampadario. Si noti anche l’esteso quadro fessurativo del canniccio intonato

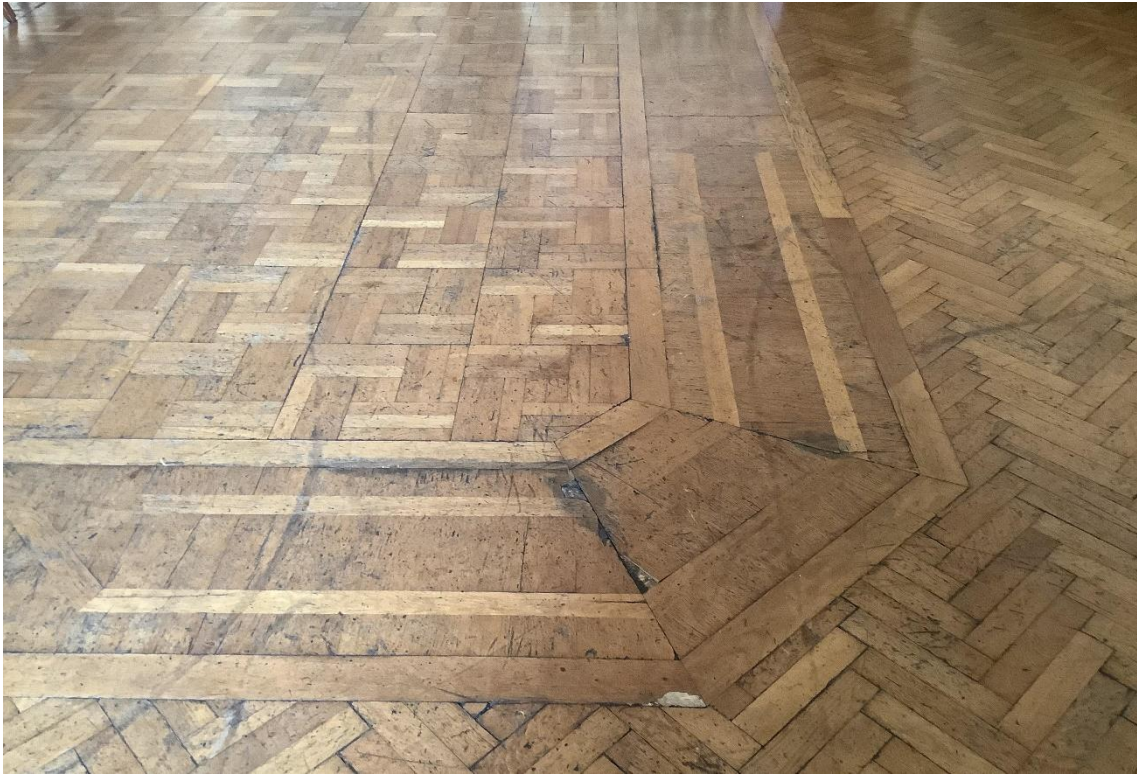
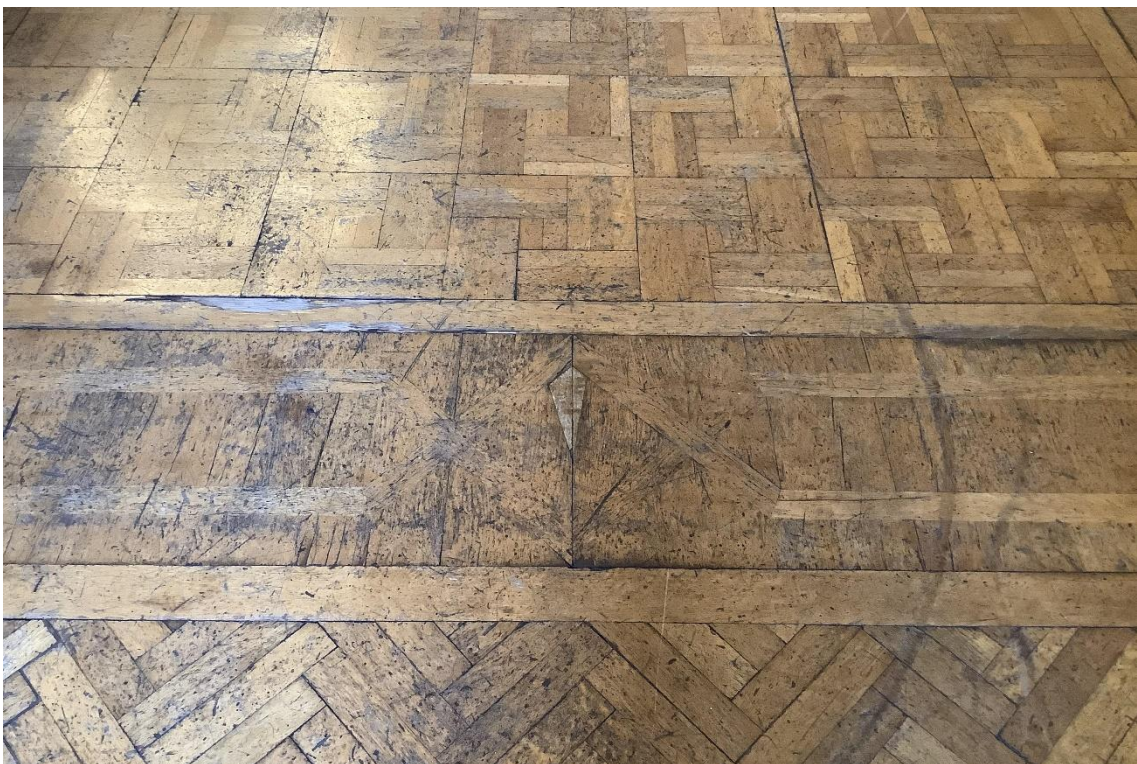
Foto II.2.27 e II.2.28 – Sala Rossini: particolari dell'attuale pavimento di parquet, databile al 1920-1930 circa: si noti la situazione di gravissimo degrado della superficie

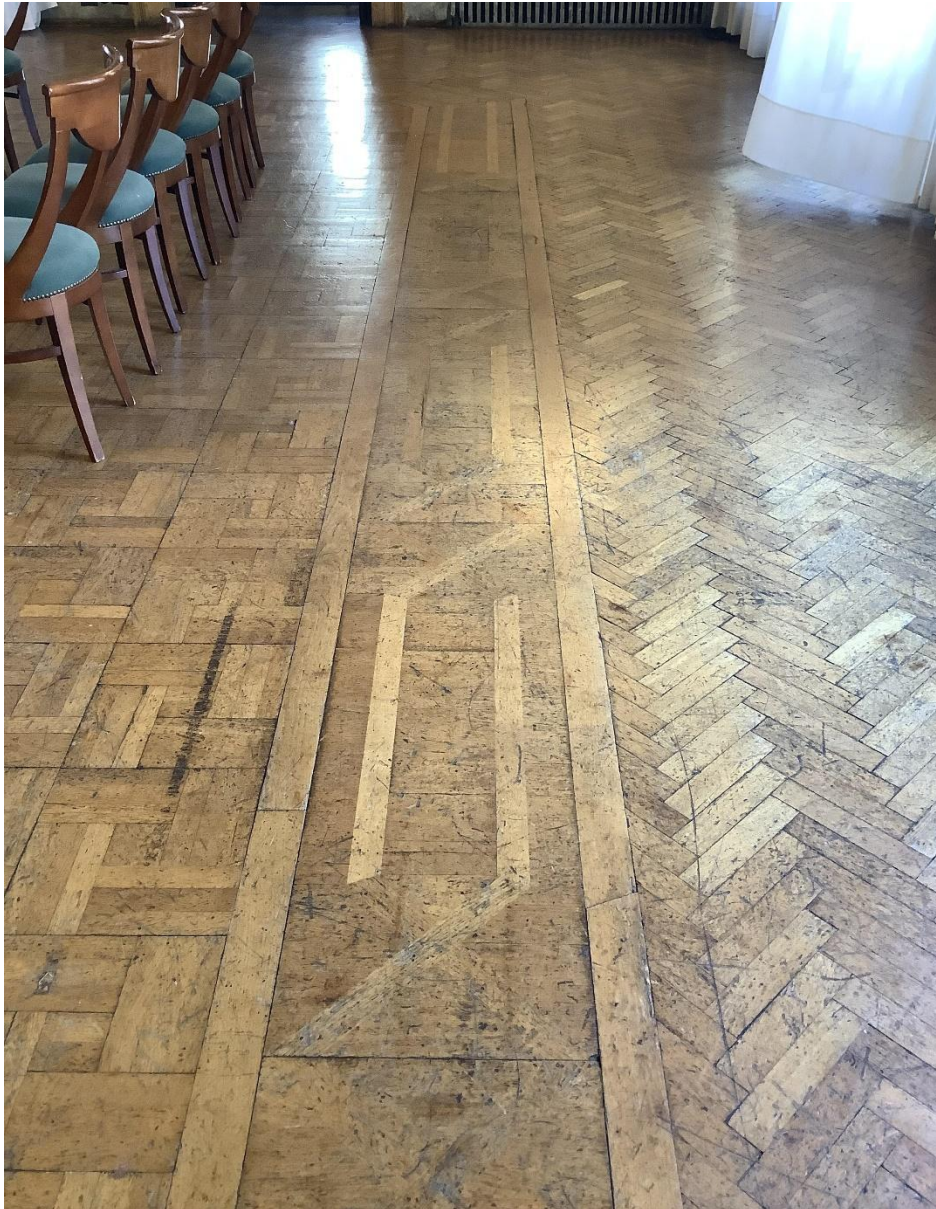
Foto II.2.29 – Sala Rossini: particolare dell’attuale pavimento di parquet, databile al 1920-1930 circa: si notano molto bene il campo centrale con un intreccio “a canestro” (sulla sinistra), l’ampia bordura con un motivo a losanghe e ottagoni allungati intrecciati (al centro) e la fascia esterna con tessitura a spina di pesce (a destra). La superficie presenta inoltre un grave e diffuso degrado, con usura da calpestio, graffi e macchie

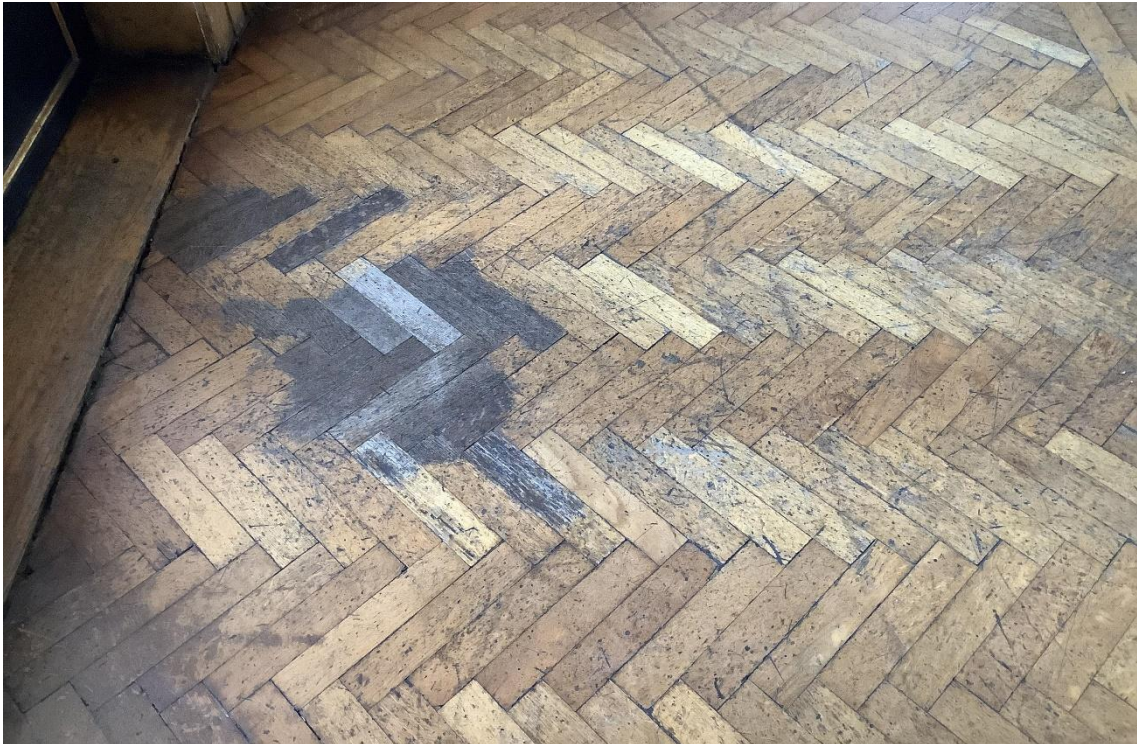
Foto II.2.30 – Sala Rossini: particolare della fascia esterna dell’attuale pavimento di parquet, con tessitura a spina di pesce: si noti il grave e diffuso degrado, con usura da calpestio, graffi e macchie nerastre

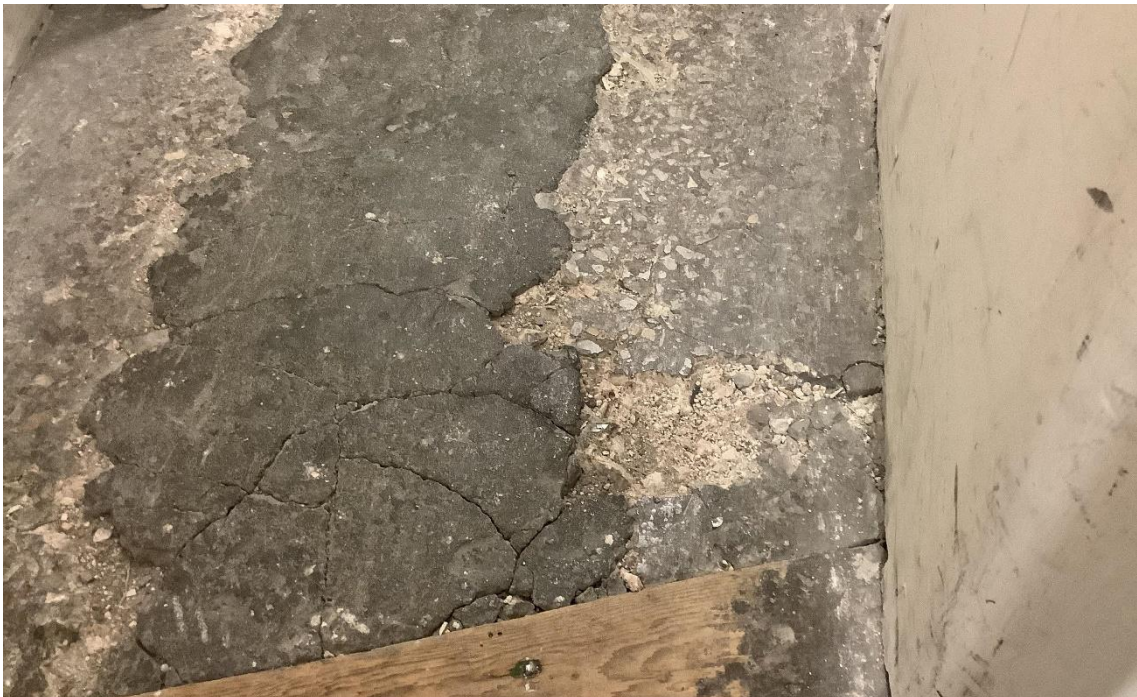
Foto II.2.31 – Particolare del pianerottolo della scala di accesso al palchetto per l’orchestra nella Sala Rossini: la superficie, in seminato alla veneziana grigio scuro, presenta un gravissimo degrado per l’usura da calpestio, con lacune, distacco di parti, disgregazione e rappezzi incongrui di natura non precisabile

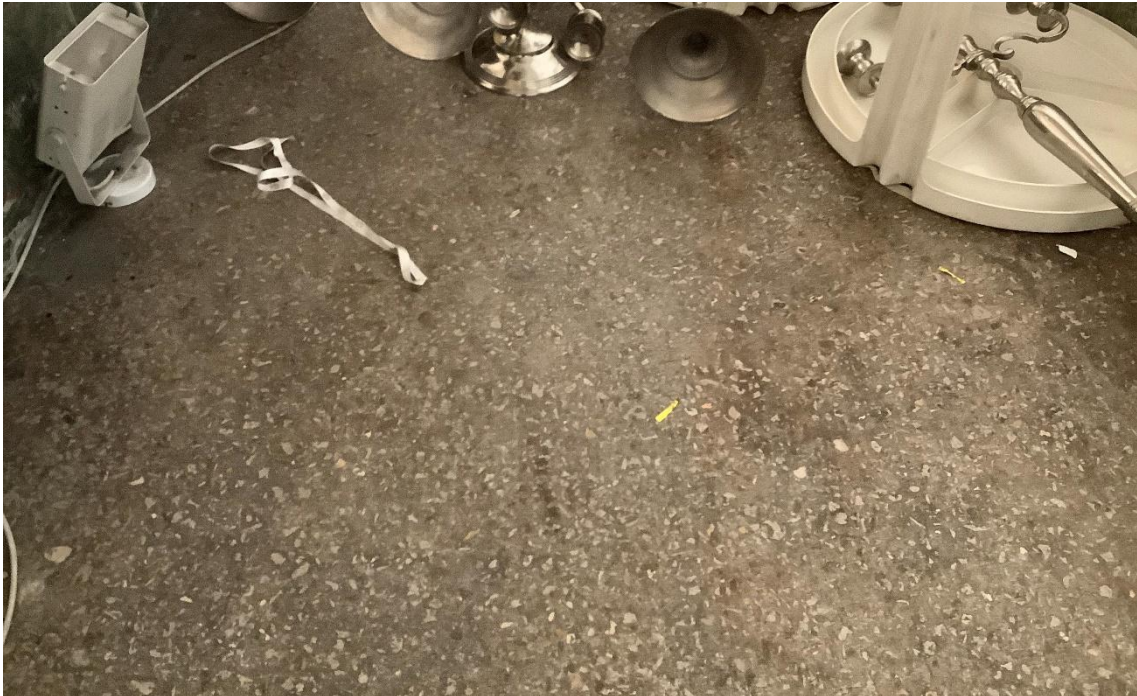
Foto II.2.32 – Particolare del pavimento del palchetto per l'orchestra nella Sala Rossini, in seminato alla veneziana grigio scuro

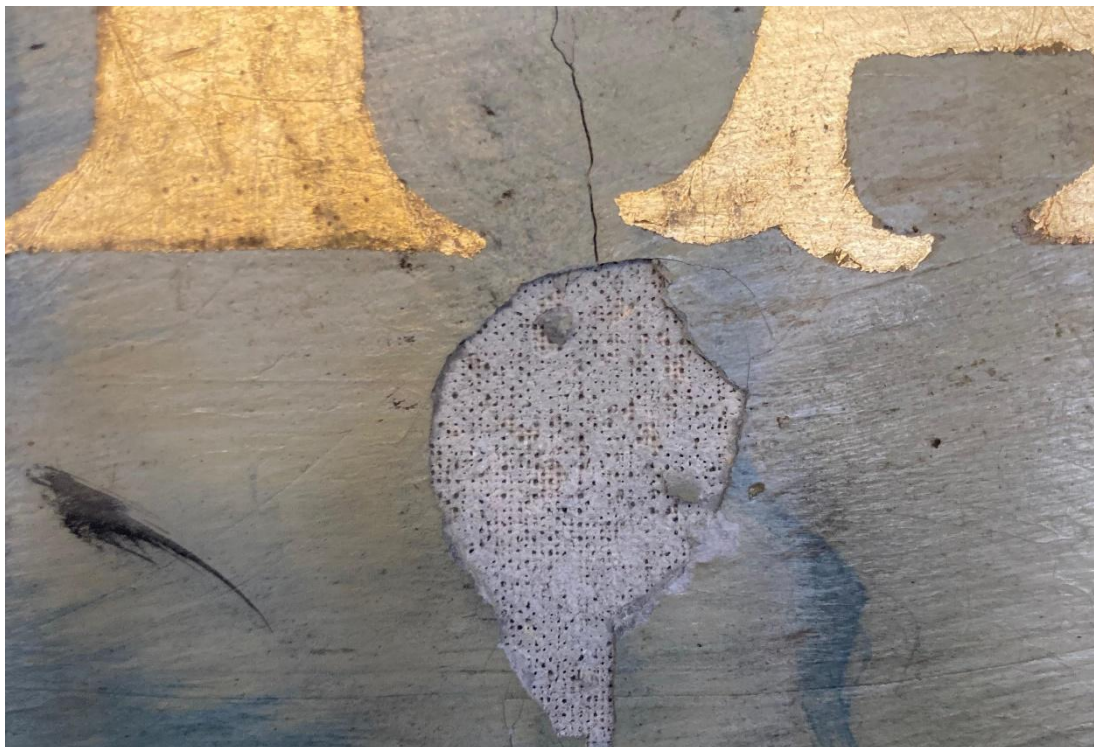
Foto II.2.38 – Sala Rossini, particolare dell’epigrafe con la dedica a Rossini: si notano una stratificazione gessosa verde-grigia con sottostante tela a trama fine per ostacolare la formazione di lesioni nei giunti fra le tavole lignee. Entrambi i lavori sono probabilmente riferibili al restauro del 1991

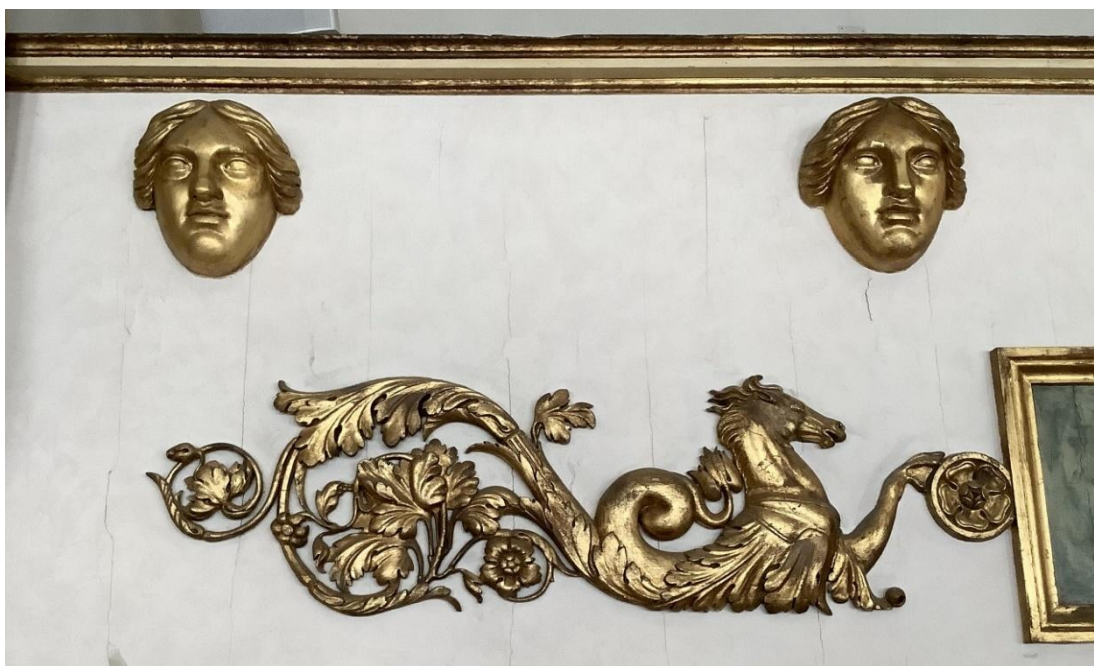
Foto II.2.39 – Sala Rossini, particolare di uno dei due ippocampi marini (fuori-uscenti da girali di foglie di acanto) posti ai lati dell’epigrafe con la dedica a Rossini

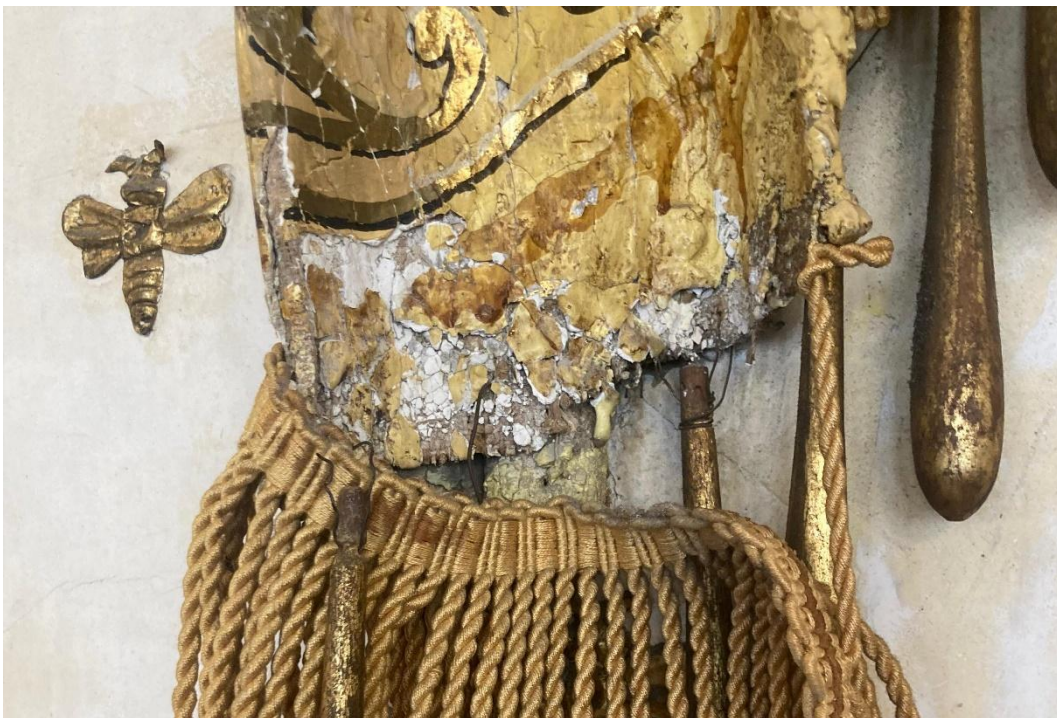
Foto II.2.51 – I terminali dei due lati del finto sipario presentano un avanzato degrado, con lacune, fessurazioni, esfoliazioni e distacchi della pellicola pittorica superficiale e del relativo strato di sottofondo, distacco della frangia di seta e lacune nella doratura delle gocce di legno tornito

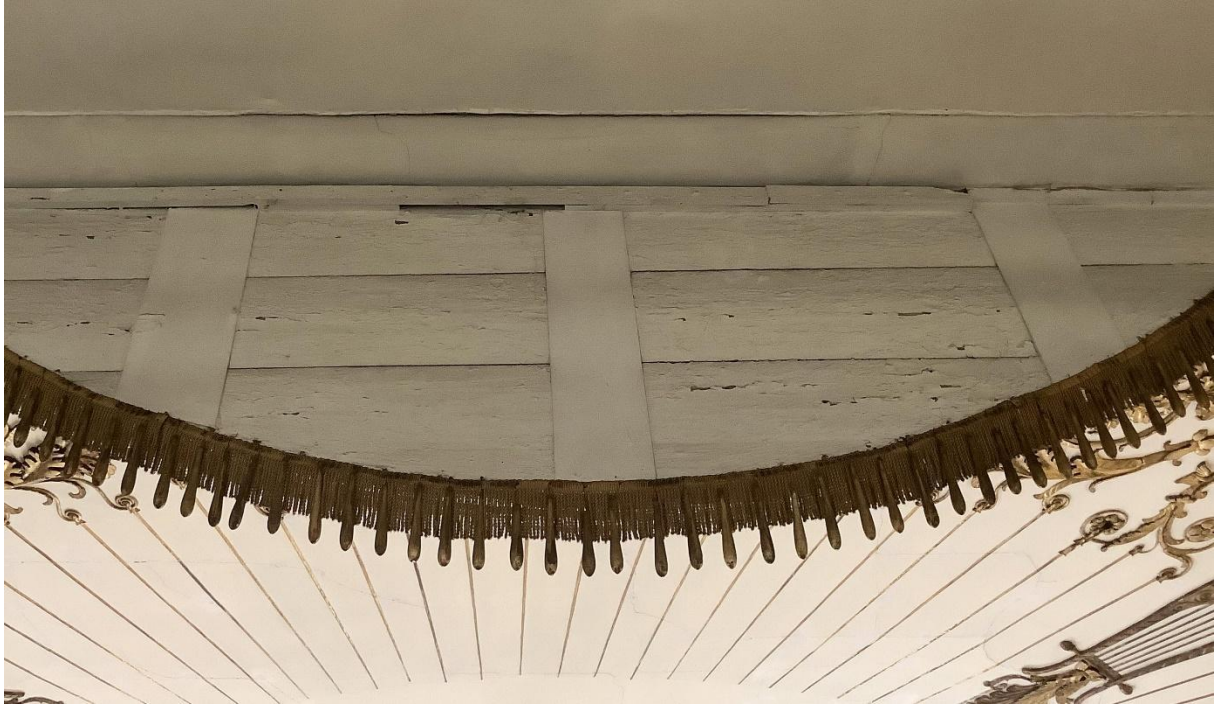
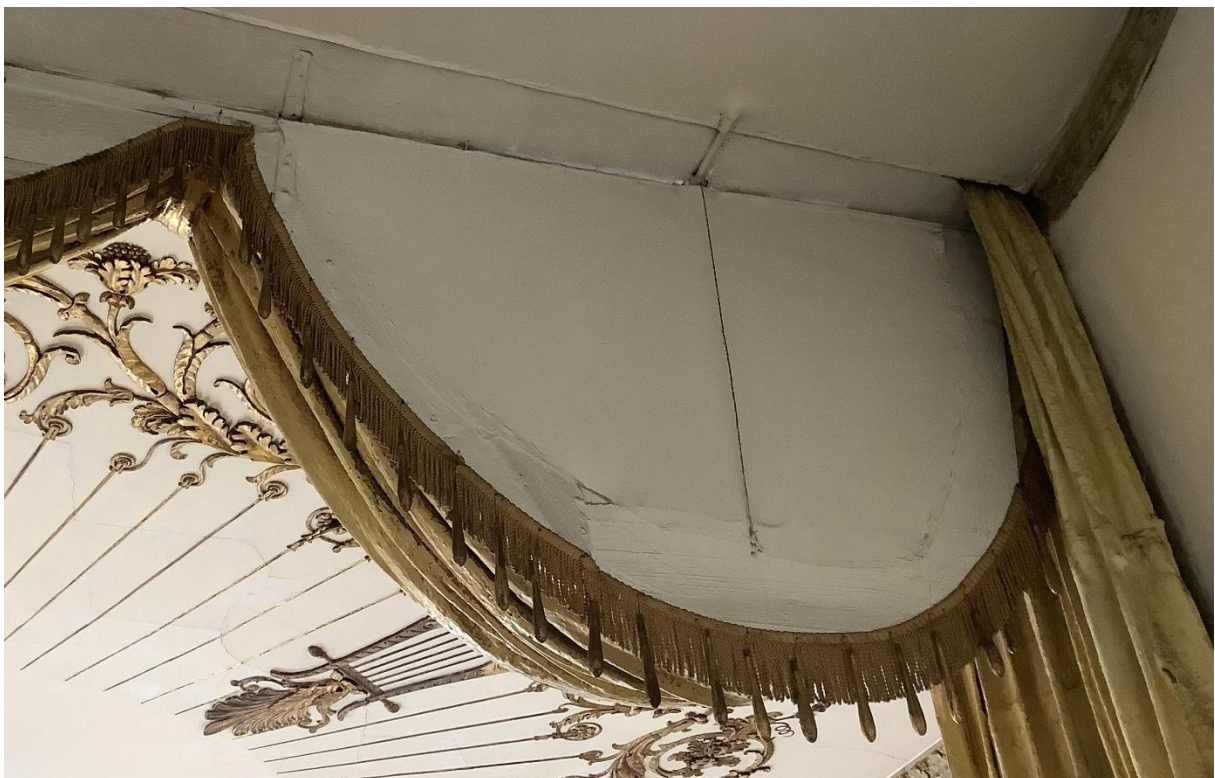
Foto II.2.52 e II.2.53 – Il lato posteriore del finto sipario (visibile dall'interno del palco per l'orchestra della Sala Rossini) presenta un rivestimento di tavole lignee dipinte di bianco

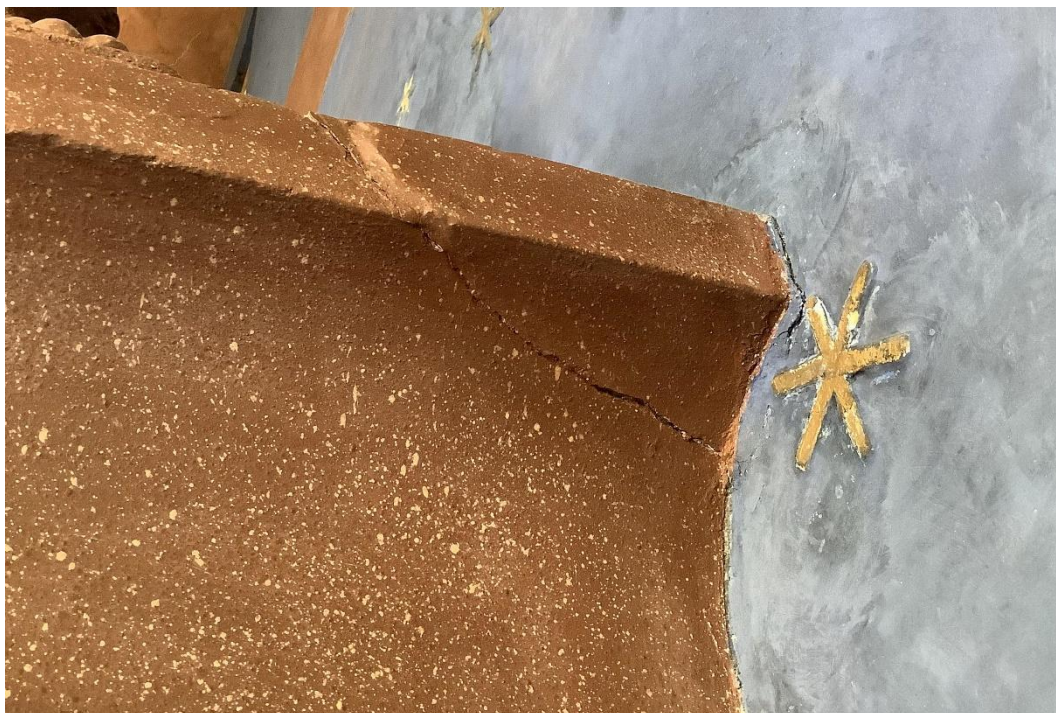
Foto II.3.5 – Sala Egizia: particolare dell’architrave a guscio di una delle due edicole (*naoi*) sulle pareti laterali: si notano molto bene due lesioni, una sull’architrave (con parziale distacco di una porzione dello stesso) e sulla parete adiacente, con conseguente distacco dell’architrave dalla muratura

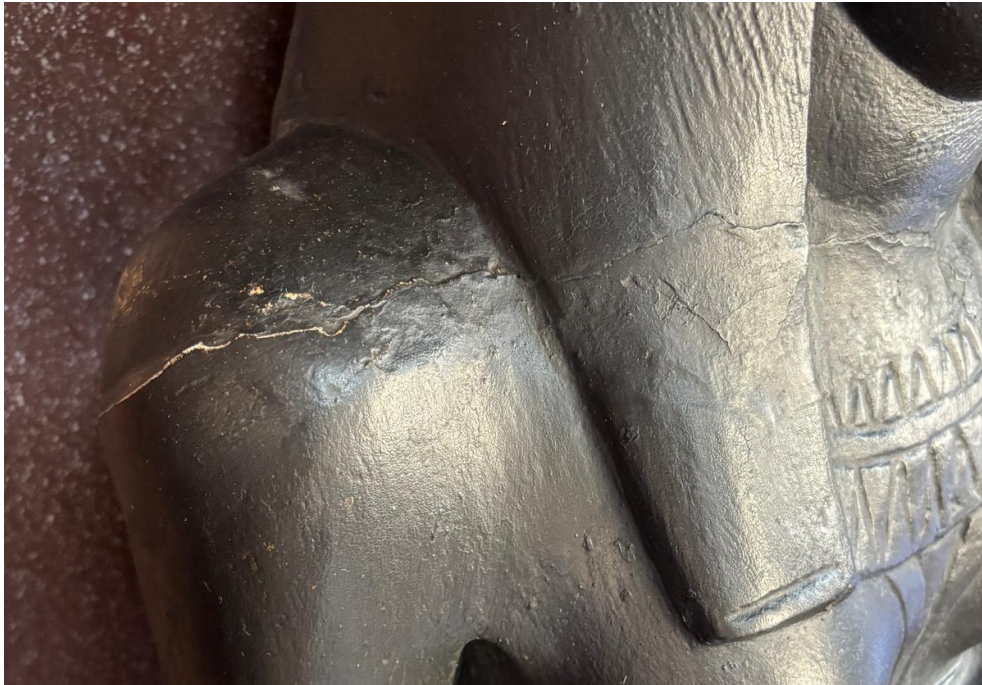
Foto II.3.9 – Particolare della spalla sinistra della statua “naofora” sul lato sinistro della Sala Egizia, con un’evidente fessurazione/fratturazione e parziale distacco e sollevamento della pellicola pittorica

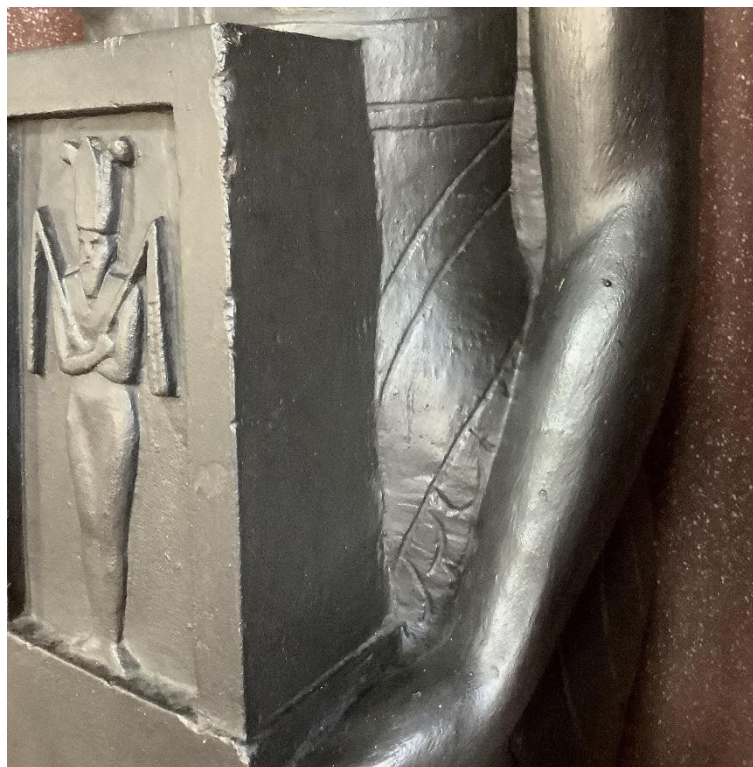
Foto II.3.10 – Particolare dell’edicola sacra (*naos*) con l’immagini di Osiride con gli attributi del faraone sorretta dalla statua “naofora” sulla parete sinistra della Sala Egizia

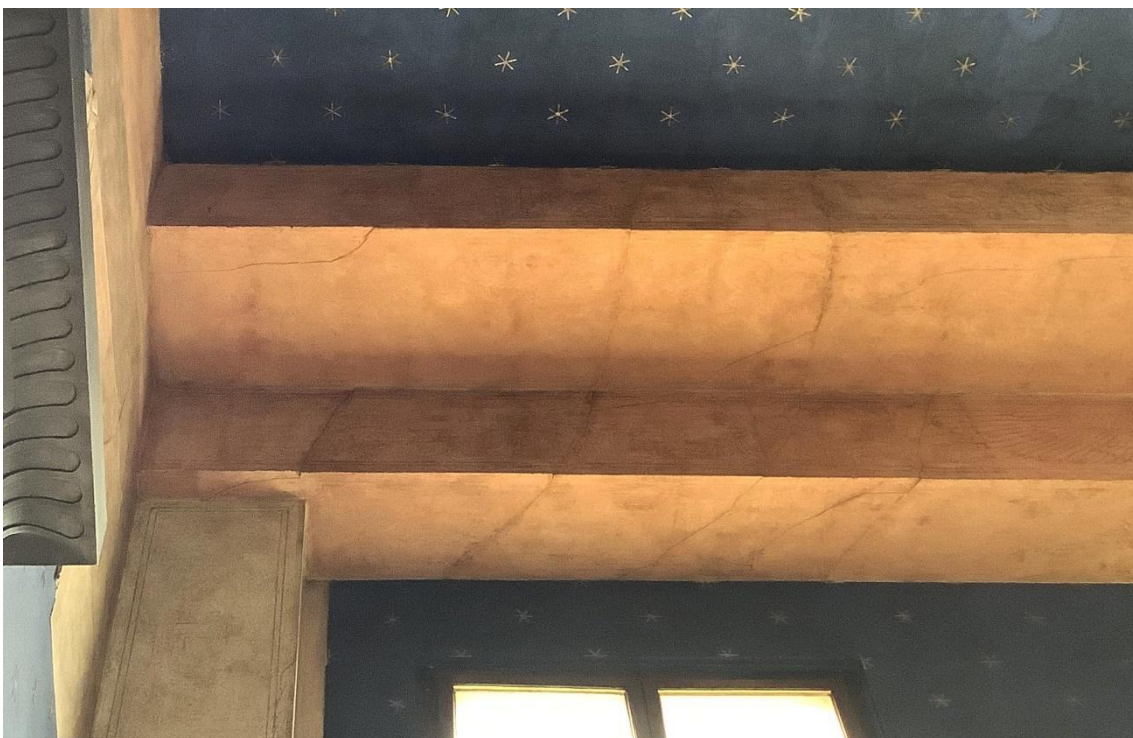
Foto II.3.19 – La testata di uno degli architravi doppi su uno dei lati lunghi della Sala Egizia, probabilmente costituiti da canniccio intonacato: si noti la presenza di una lesione

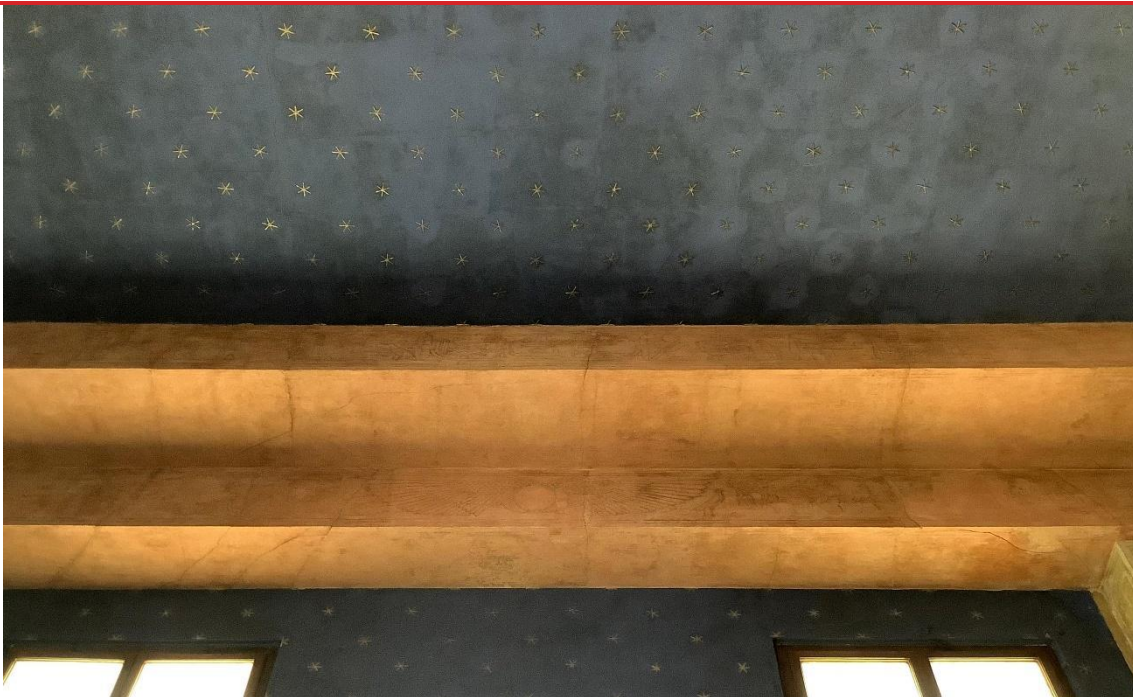
Foto II.3.20 – La porzione centrale di uno degli architravi doppi su uno dei lati lunghi della Sala Egizia, probabilmente costituiti da canniccio intonacato: si noti la presenza di una disco solare alato

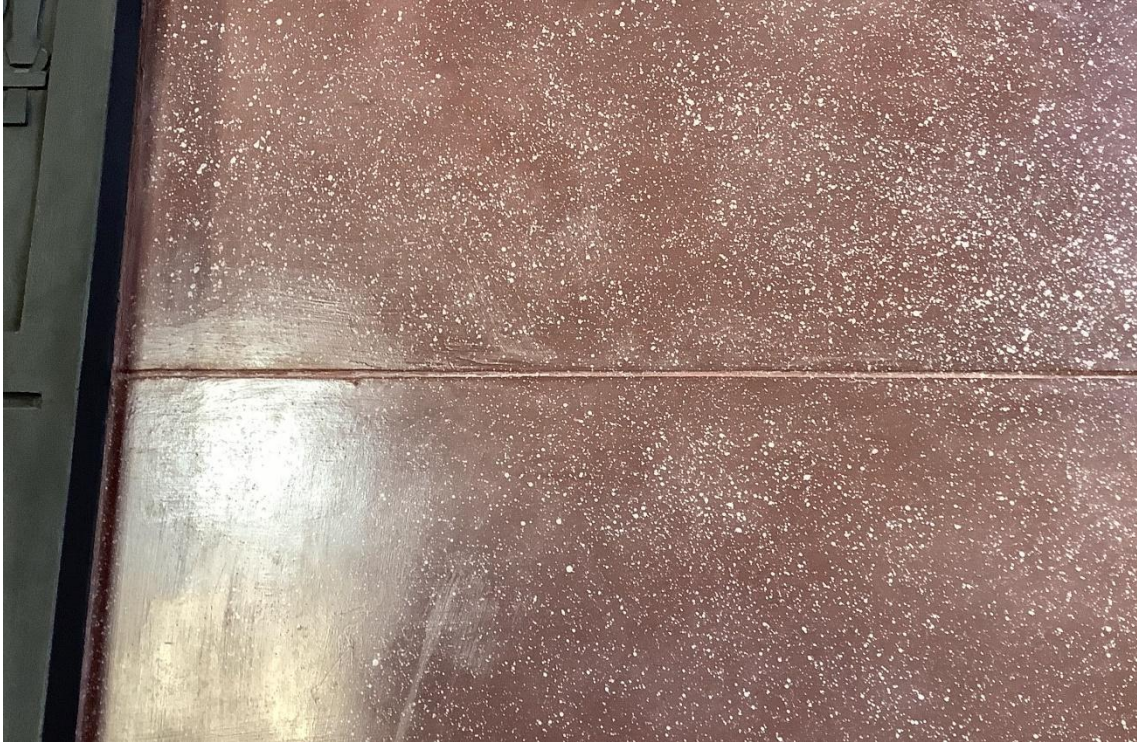
Foto II.3.28 – Sala Egizia: particolare della fuga tra due finte “lastre” o “blocchi” di porfido

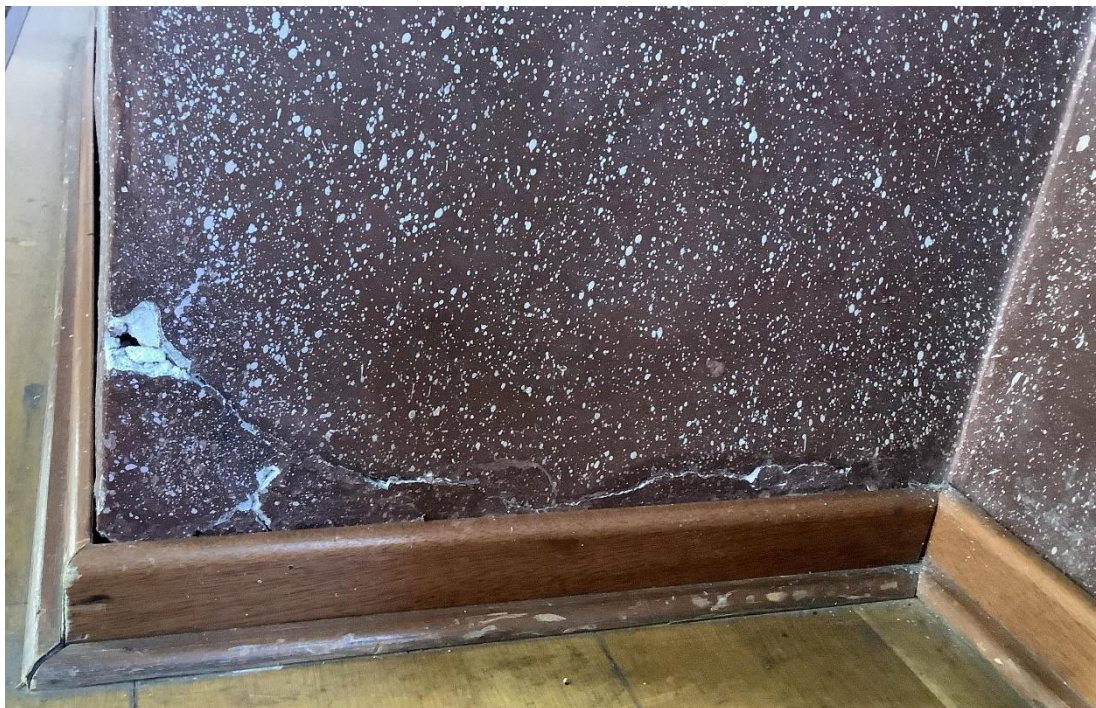
Foto II.3.31 – Sala Egizia, particolare del basamento a finto porfido di una delle edicole (naos) sui lati lunghi:
