RED STUDIO

**Comune
di Padova**

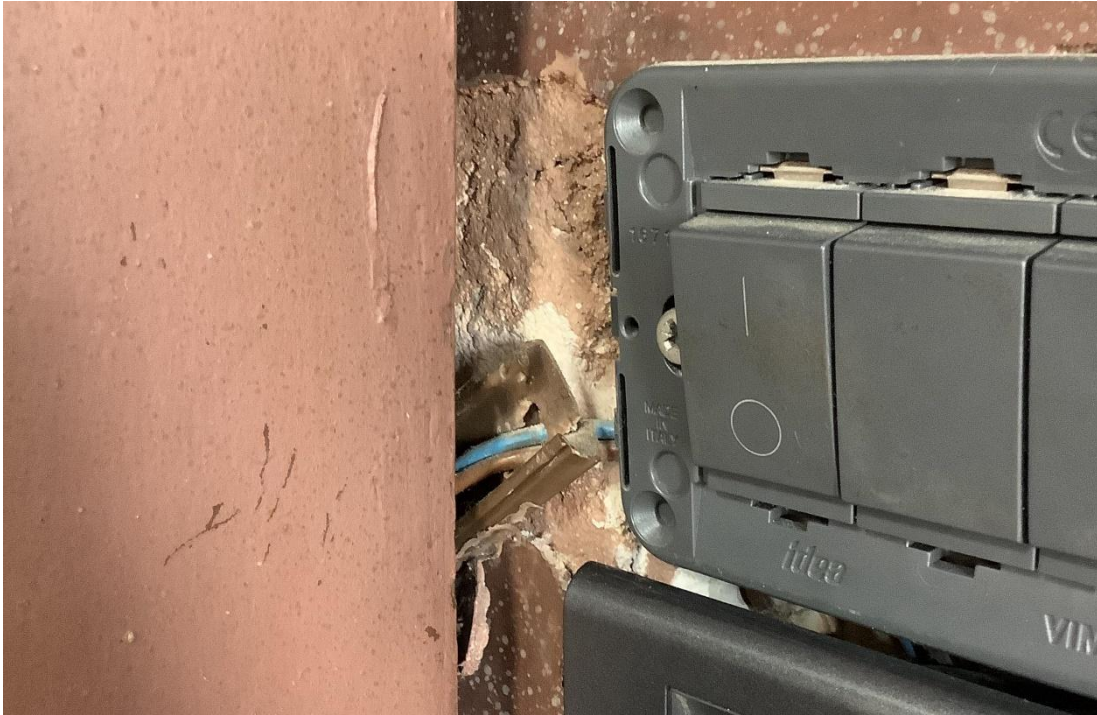
Foto II.3.32 – Sala Egizia, particolare dello zoccolo basamentale di finto porfido: l'inserimento dell'impianto elettrico ha causato la perdita di alcune porzioni dell'intonaco a finto porfido (degrado di origine antropica)

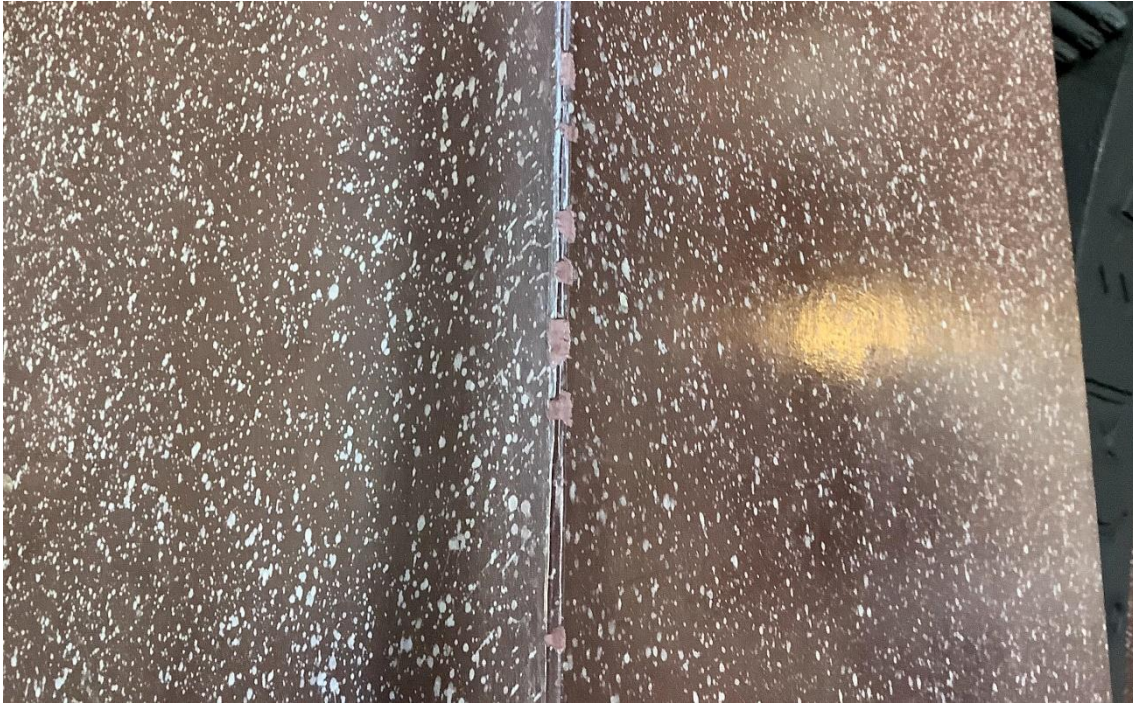
Foto II.3.34 – Sala Egizia, particolare dello zoccolo basamentale di finto porfido: si nota una profonda abrasione, probabilmente dovuta a un urto accidentale (degrado di origine antropica)

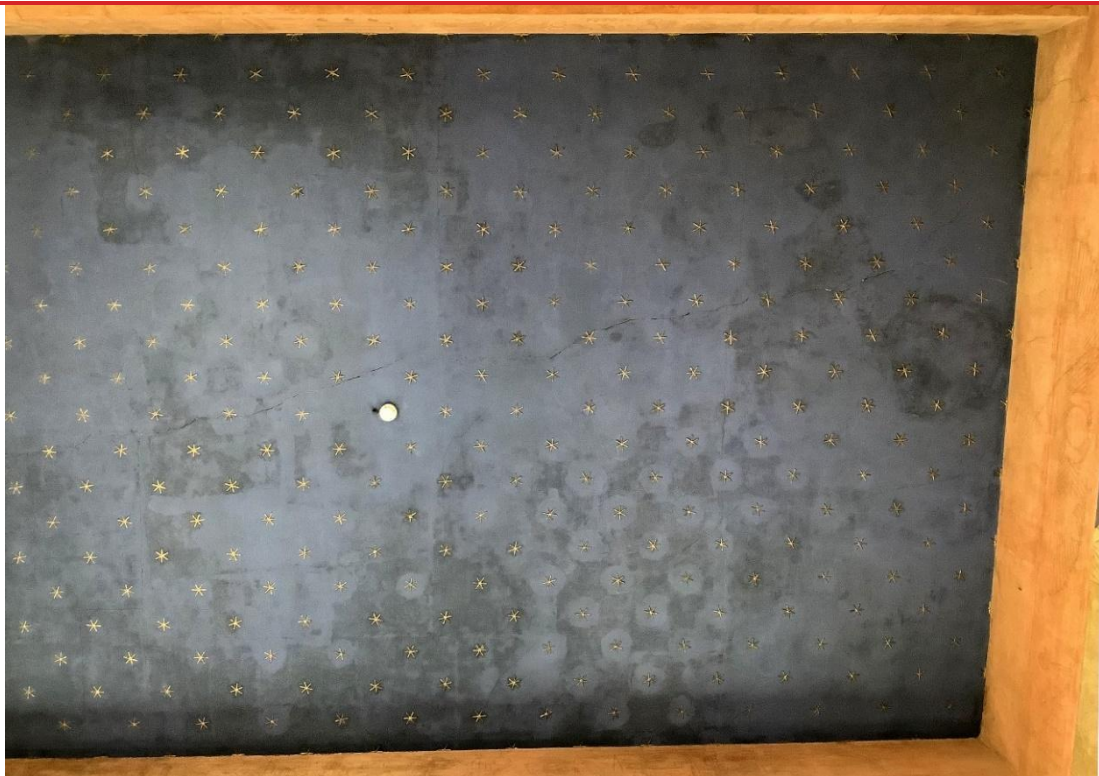
Foto II.3.35 – Sala Egizia, vista d’insieme del controsoffitto con il cielo di stelle d’oro: si notino le numerose macchie e aloni di umidità dovuti a infiltrazioni d’acqua

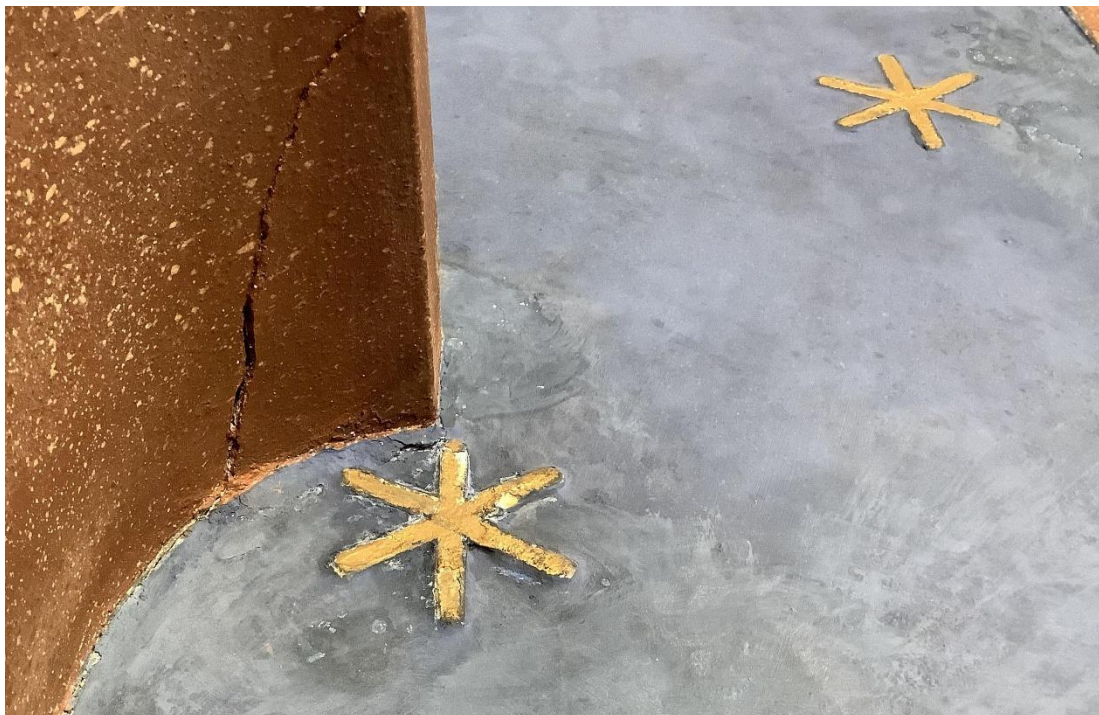
Foto II.3.36 – Sala Egizia, particolare di due stelle di stucco dorato della decorazione sulle pareti

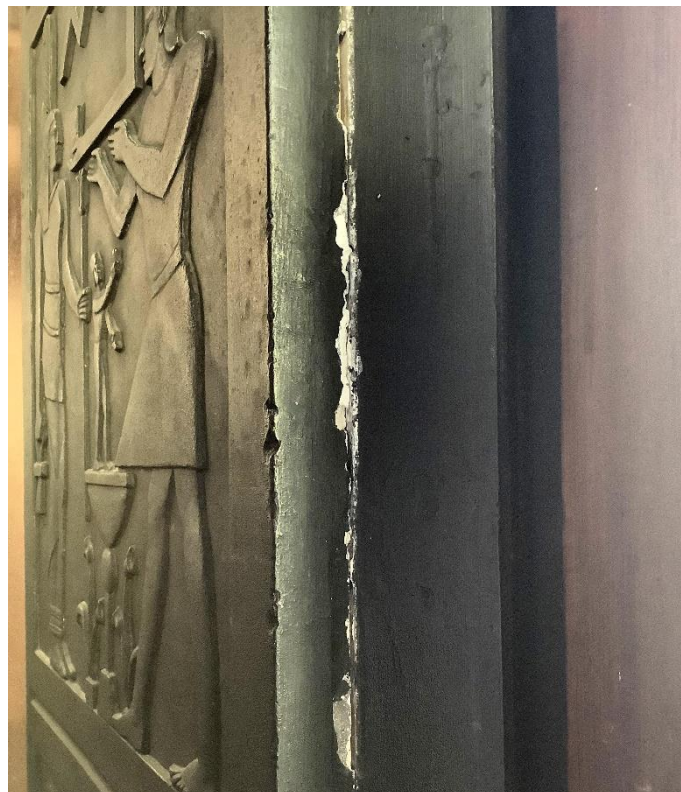
Foto II.3.43 – Sala Egizia, particolare di uno dei bassorilievi della cornice della grande porta-finestra che immette sulla terrazza esterna: si nota un'evidente fessurazione, con scagliature e lacune nella pellicola pittorica superficiale in corrispondenza della cornice interna dell'infisso (in legno)

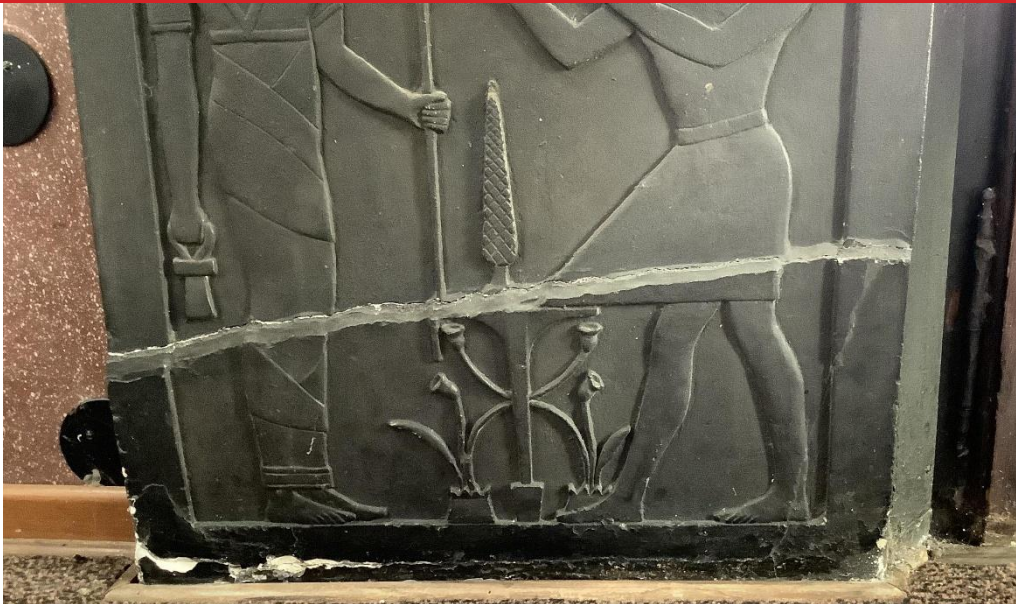
Foto II.3.44 – Sala Egizia, particolare di uno dei bassorilievi della cornice della grande porta-finestra che immette sulla terrazza esterna: si notano un’evidente fessurazione e spostamento della porzione basamentale della cornice, distacchi, scagliature e lacune della pellicola pittorica superficiale

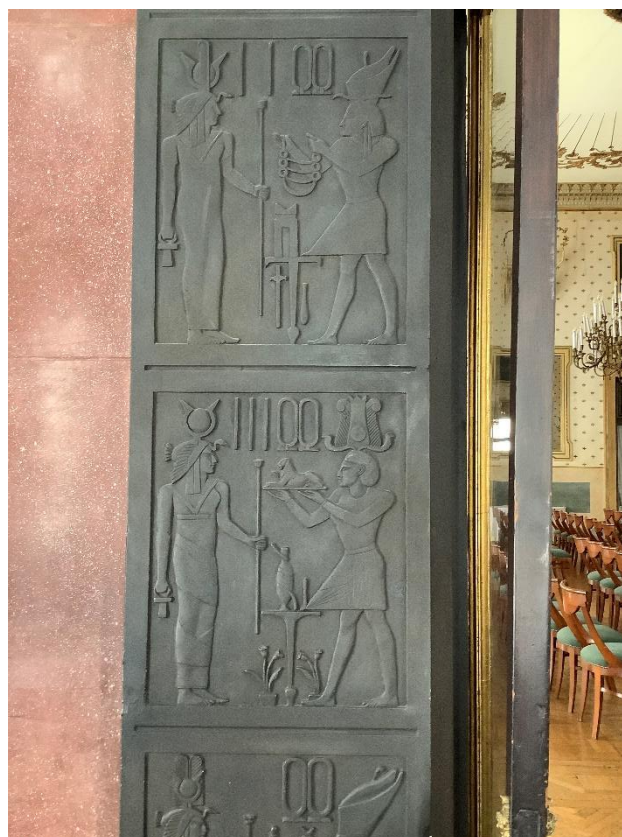
Foto II.3.45 – Sala Egizia: particolari di alcune formelle con bassorilievi negli stipiti della cornice della grande porta d’ingresso. Sulla destra si intravede l’attigua Sala Rossini

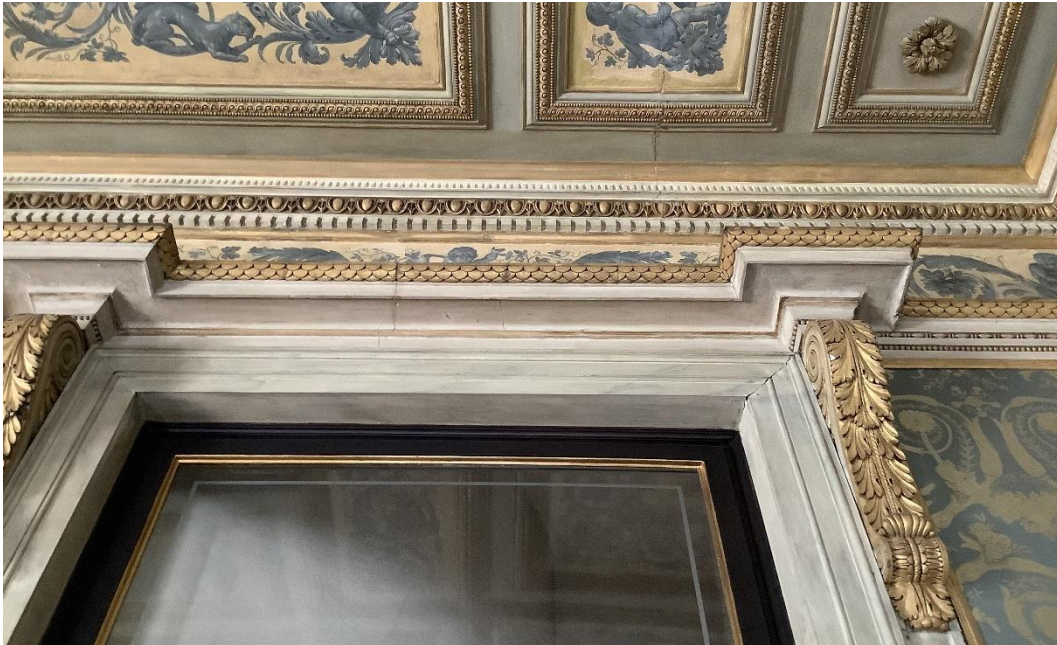
Foto II.4.5 – Sala Rinascimentale: particolare della trabeazione sommitale, della cornice ornamentale e dell'infisso di una delle grandi porte di collegamento con gli ambienti vicini. Si notano anche la giunzione tra gli elementi (in legno della cornice), e la lesione sulla trabeazione, di stucco

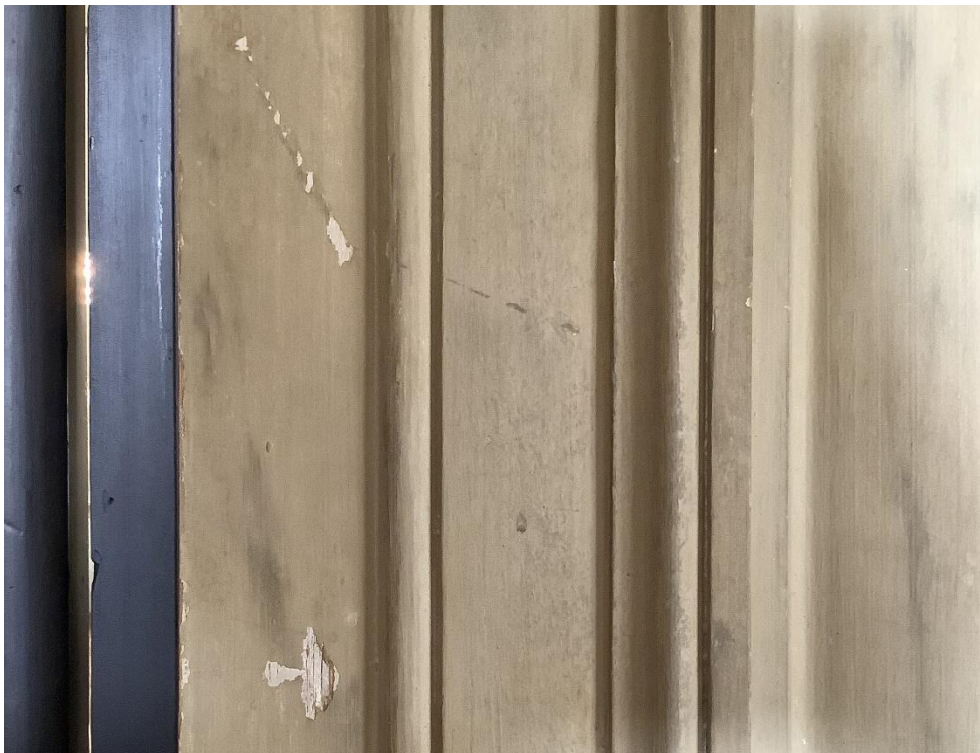
Foto II.4.6 – Sala Rinascimentale, particolare della cornice ornamentale di una delle grandi porte di collegamento con gli ambienti vicini: la cornice è formata da elementi di legno intagliato, ricoperti da uno strato preparatorio di gesso e successivamente dipinti a imitazione della pietra grigia

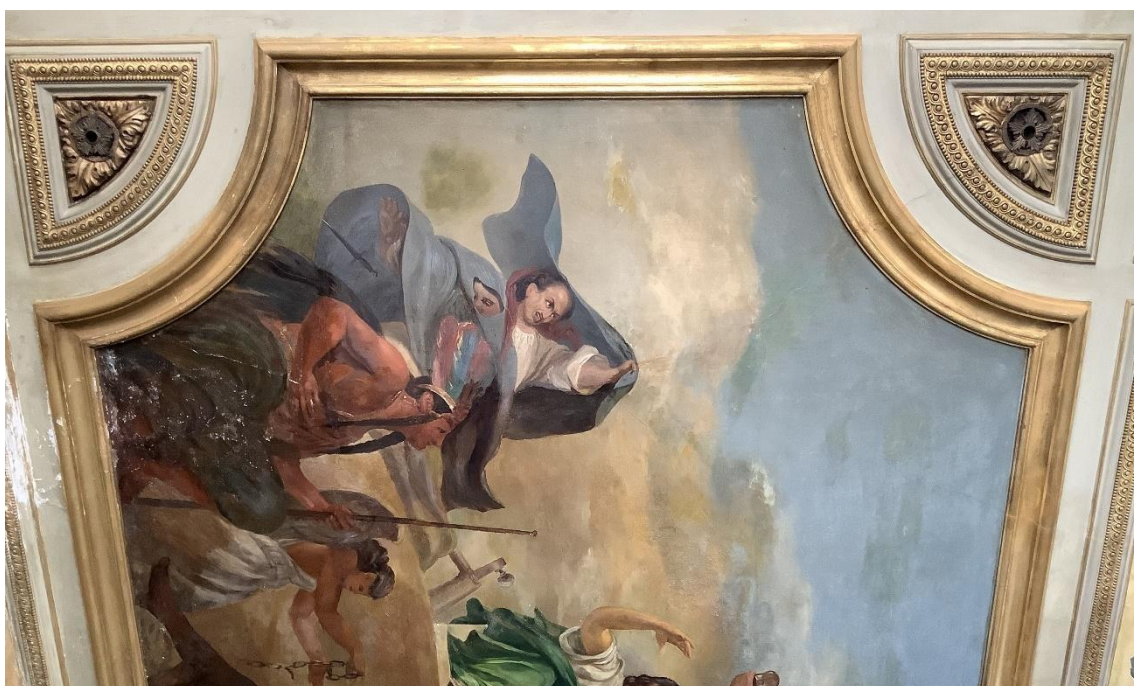
Foto II.4.18 – Controsoffitto della Sala Rinascimentale: la porzione sinistra del dipinto centrale di Vincenzo Gazzotto mostra un certo degrado costituito in particolare da efflorescenze saline

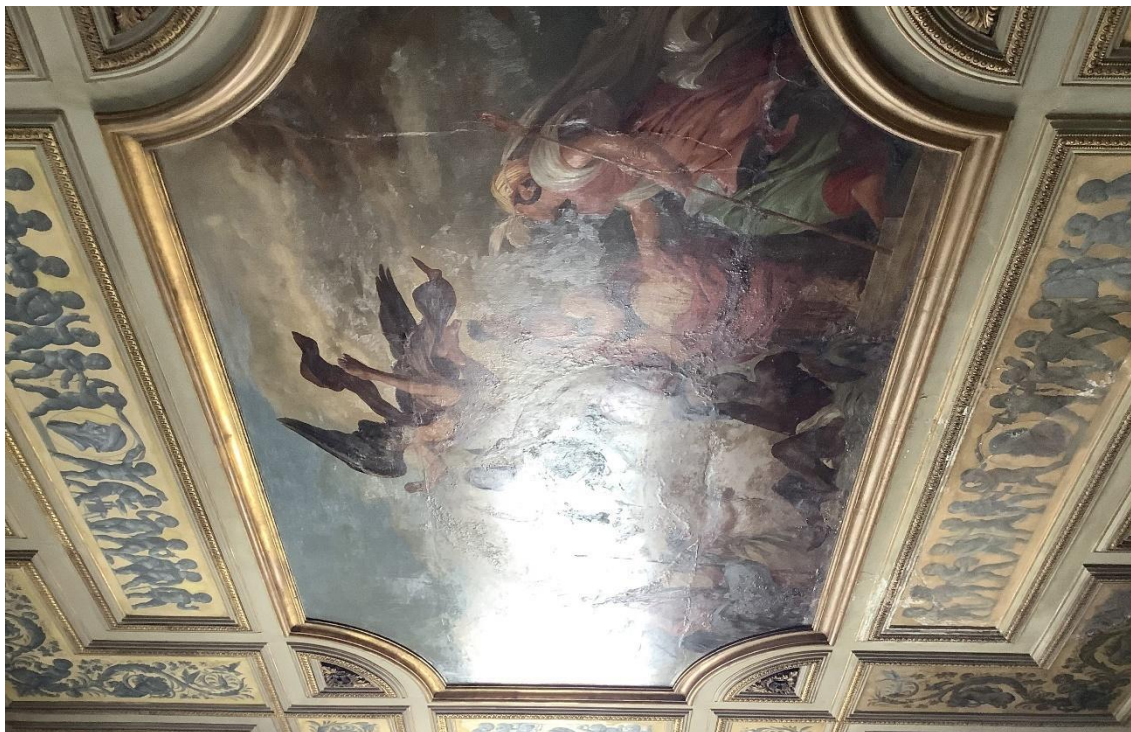
Foto II.4.19 e II.4.20 – Controsoffitto della Sala Rinascimentale: nel dipinto centrale di Vincenzo Gazzotto si nota un degrado piuttosto avanzato costituito da esfoliazione della pellicola pittorica superficiale, fessurazioni e sollevamenti della medesima

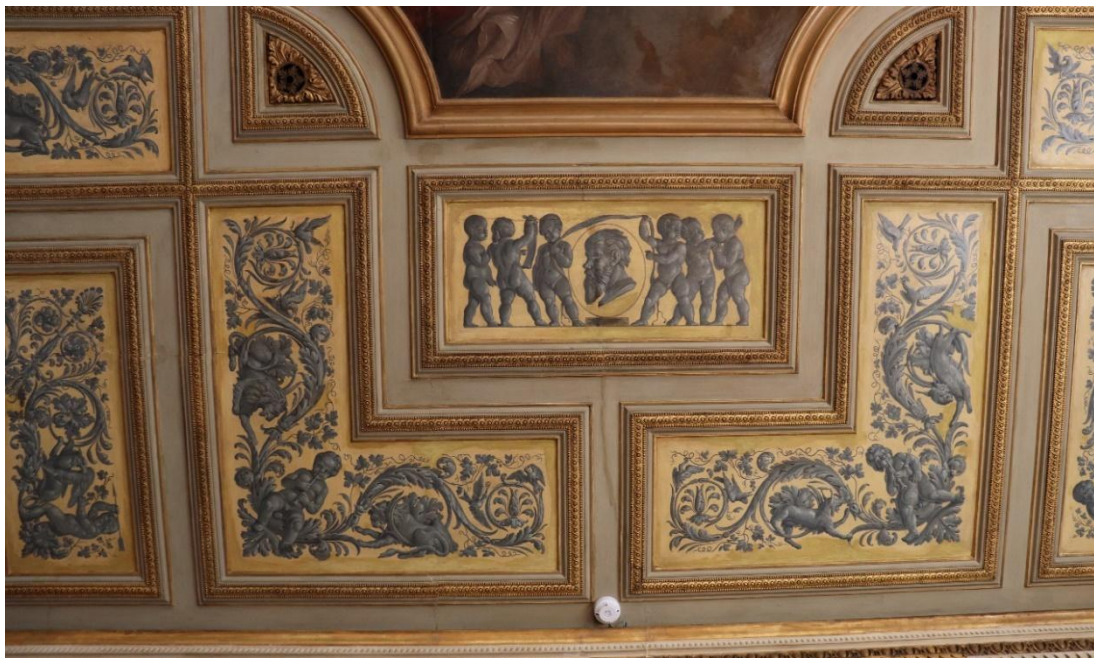
Foto II.4.21 – Controsoffitto della Sala Rinascimentale: nelle specchiature minori compaiono alcuni amorini che suonano strumenti musicali o cacciano uccelli rapaci, belve feroci ed esseri mostruosi su uno sfondo di girali di acanto e serti di vite. Vicina al quadro centrale si nota un medaglione circolare con un ritratto tra sei amorini con gli strumenti di varie attività umane. Si notino anche le evidenti porzioni ridipinte
