RESTAURO DELLE SALE DEL CAFFE' PEDROCCHI

SALA BIANCA, SALA ROSSINI, SALA EGIZIA, SALA RINASCIMENTALE, SALA GOTICA

Relazione sui saggi effettuati

APPR_08_Saggi Effettuati

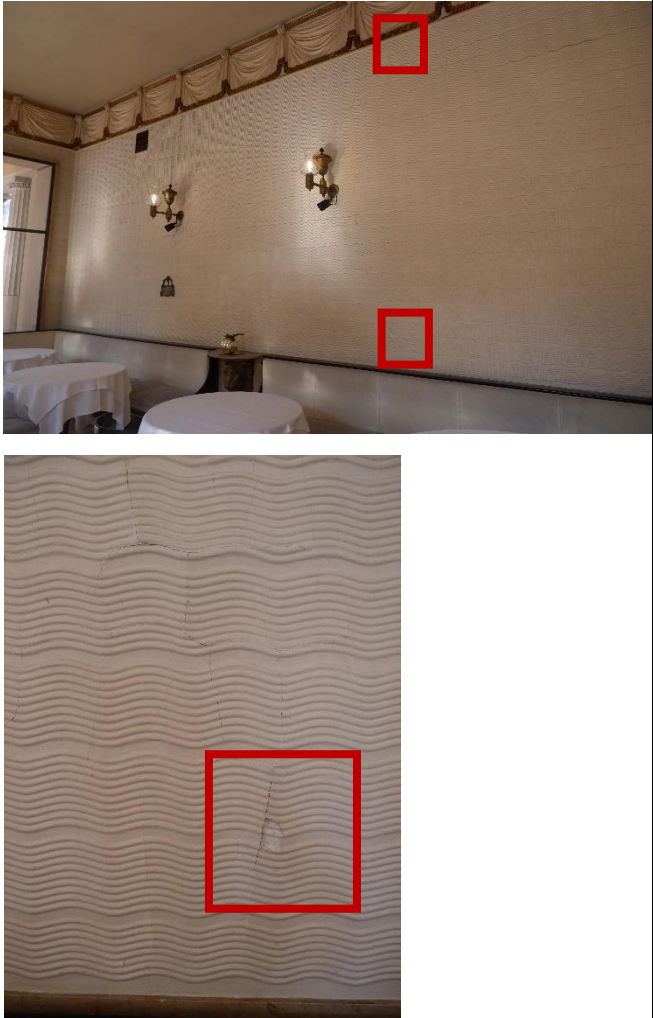
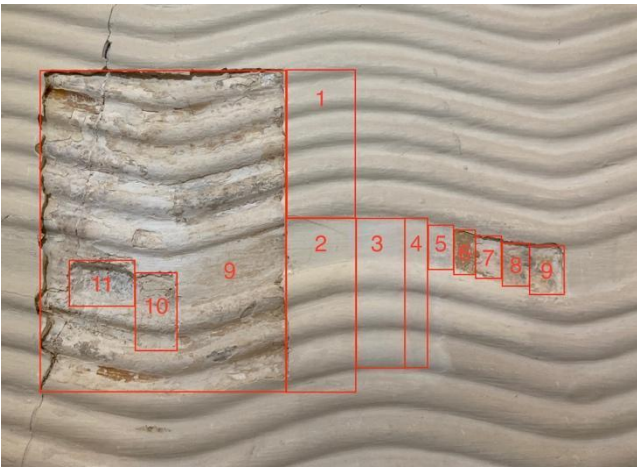
BNC_S1			
Rif su Tav.	Posizione	Metodo	Doc. Foto

Saggio su superfici murali verticali	PIANO TERRA SALA BIANCA PROSPETTO EST Intonaco lavorato ad onde	Meccanico con bisturi e spugna imbevuta di acqua per ammorbidire gli strati più tenaci

Porzione interessata			Saggio effettuato per individuare la stratigrafia completa della Sala Bianca, la porzione interessata è stata scelta sull'area che, dalle fonti archivistiche, risulta non interessata da trasformazioni strutturali, ma solo ritinteggiate.
Parete (dimensione 30x30 cm)			Il saggio ha messo in evidenza la sequenza degli interventi che si sono succeduti nel tempo, evidenziando la presenza di diversi strati di intonaco

oltre che tinteggiature.
Risultati			Doc. Foto Saggio
<ol style="list-style-type: none"> 1. Strato di pittura sintetica di colore beige chiaro 2. Strato di pittura sintetica di colore beige chiaro, più caldo del precedente 3. Strato di pittura sintetica di colore bianco 4. Strato di pittura sintetica di colore rosa chiaro 5. Strato di pittura inorganica di colore grigio chiaro 6. Più strati dello stesso materiale, probabilmente un rasante in pasta, di colore ocra scuro, applicati in sequenza durante lo stesso intervento, probabilmente per ricostituire il motivo a onde 7. Strato di pittura inorganica, probabilmente calce, di colore bianco 8. Strato di pittura inorganica, probabilmente calce, di colore grigio, molto alterato 9. Strato di stucco inorganico, probabilmente a calce, di colore ocra chiaro, molto alterato 10. Strato di intonaco inorganico, probabilmente a calce, utilizzato per creare il motivo a onde 11. Strato di intonaco a base calce e sabbia a grana fine

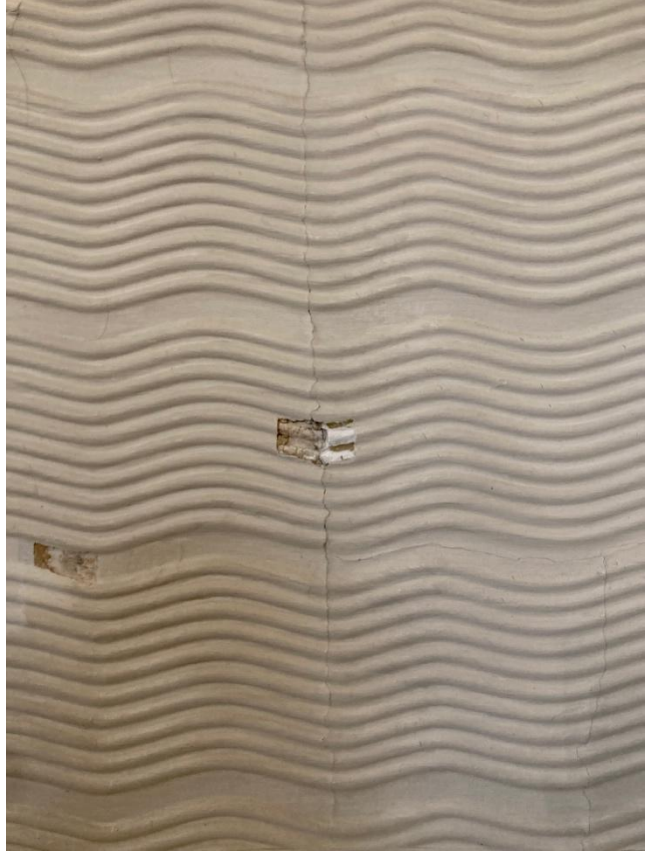
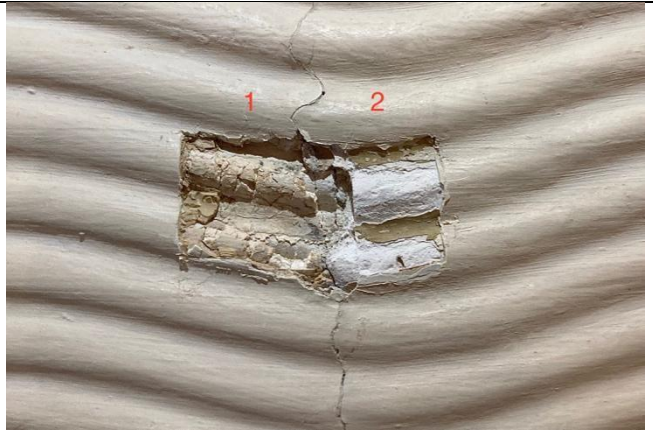
BNC_S2			
Rif su Tav.	Posizione	Metodo	Doc. Foto

Saggio su superfici murali verticali	PIANO TERRA SALA BIANCA PROSPETTO EST Intonaco lavorato ad onde	Meccanico con bisturi e spugna imbevuta di acqua per ammorbidire gli strati più tenaci

Porzione interessata		Saggio effettuato per individuare la presenza della tamponatura della porta esistente fino agli anni Cinquanta.	
Parete (dimensione 30x30 cm)		Il saggio ha messo in evidenza la separazione netta tra la porzione originale della parete (1) e la tamponatura della porta (2). Si distinguono nettamente i diversi materiali utilizzati per ricostruire il motivo a onde.	
Risultati 1. Intonaco e strati di tinteggiatura come descritto nel saggio 1, molto degradati 2. Strato di intonaco bianco, probabilmente di malta bastarda, applicato sulla tamponatura della porta per ricostruire il motivo a onde. Al di sopra vi sono gli strati di tinteggiatura realizzati		Doc. Foto Saggio

probabilmente con materiali sintetici (strati 1, 2, 3, e 4 del saggio 1)

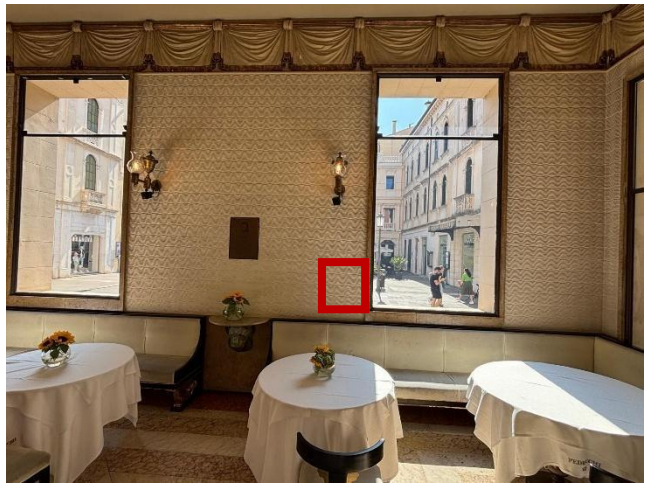
BNC_S3			
Rif su Tav.	Posizione	Metodo	Doc. Foto

Saggio su superfici murali verticali	PIANO TERRA SALA BIANCA PROSPETTO OVEST <hr/> Intonaco lavorato ad onde	Meccanico con bisturi e spugna imbevuta di acqua per ammorbidire gli strati più tenaci

Porzione interessata			Saggio effettuato per individuare l'intervento eseguito sugli stipiti delle finestre.
Parete (dimensione 30x30 cm)			Il saggio ha messo in evidenza una differente stratigrafia rispetto alla parete opposta: in questo caso sono numericamente inferiori le cromie riscontrate. La presenza della rete porta-intonaco suggerisce l'intervento effettuato per la sostituzione

degli stipiti.
Risultati <ol style="list-style-type: none">1. Strato di pittura sintetica di colore beige chiaro2. Strato di pittura sintetica di colore beige chiaro, più caldo del precedente3. Strato di pittura sintetica di colore verde chiaro4. Strato di pittura sintetica di colore beige chiaro5. Strato di pittura sintetica di colore rosa chiaro6. Strato di intonaco bianco, probabilmente di malta bastarda, di spessore superiore a 1 cm con all'interno la rete porta-intonaco	Doc. Foto Saggio

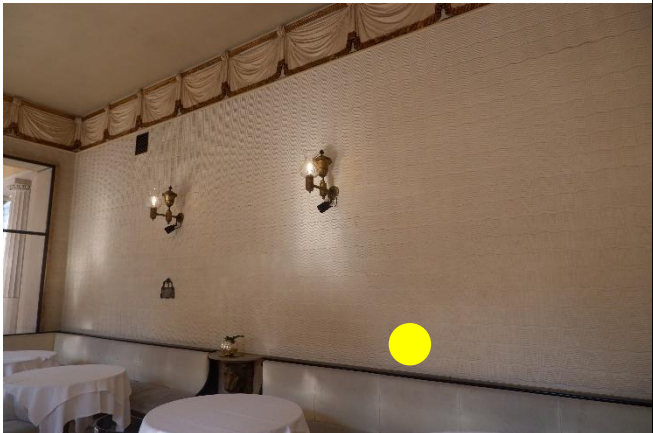
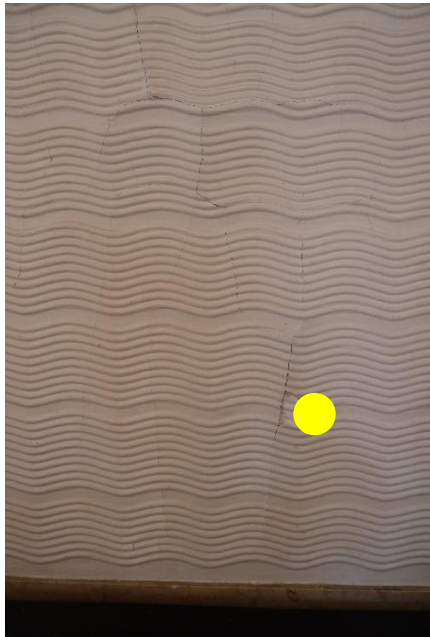
BNC_P1			
Rif su Tav.	Posizione	Metodo	Doc. Foto

Prelievo su superfici murali verticali	PIANO TERRA SALA BIANCA PROSPETTO EST <hr/> Intonaco lavorato ad onde	Meccanico con bisturi e spugna imbevuta di acqua per ammorbidire gli strati più tenaci

Porzione interessata			Spiegazione della posizione scelta per la zona d'indagine
Parete			Stabilire la sequenza stratigrafica, la tipologia di materiali utilizzati in origine e in interventi successivi per elaborare una traccia progettuale per gli interventi di restauro

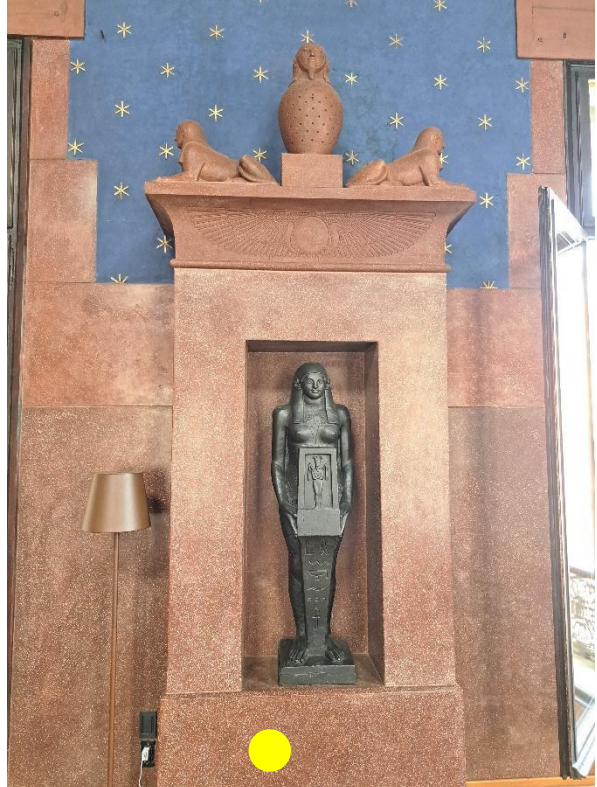
Prelievo su superfici murali verticali	PIANO PRIMO SALA EGIZIA PROSPETTO EST <hr/> Intonaco marmorino rosso	Meccanico con bisturi e spugna imbevuta di acqua per ammorbidire gli strati più tenaci

Porzione interessata		Spiegazione della posizione scelta per la zona d'indagine	
Parete		Individuazione della tipologia di materiali utilizzati in origine e in interventi successivi	
Risultati <i>Da compilare a seguito di saggio</i>		Doc. Foto Saggio <i>Da compilare a seguito di saggio</i>

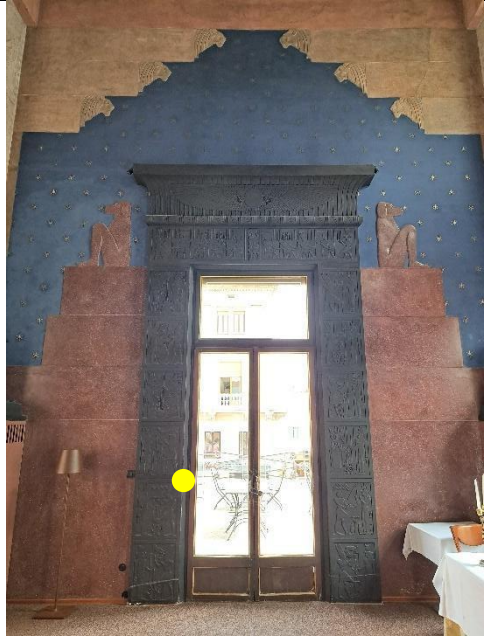
EGZ_P2			
Rif su Tav.	Posizione	Metodo	Doc. Foto

Prelievo su superfici murali verticali	PIANO PRIMO SALA EGIZIA PROSPETTO SUD <hr/> Intonaco nero	Meccanico con bisturi e spugna imbevuta di acqua per ammorbidire gli strati più tenaci

Porzione interessata			Spiegazione della posizione scelta per la zona d'indagine
Parete			Individuazione della tipologia di materiali utilizzati in origine e in interventi successivi
Risultati <i>Da compilare a seguito di saggio</i>			Doc. Foto Saggio <i>Da compilare a seguito di saggio</i>

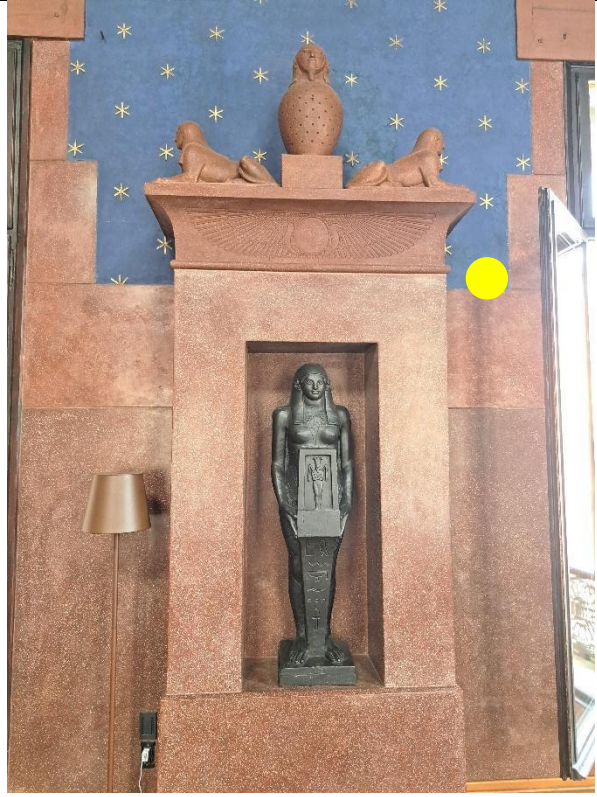
EGZ_P3			
Rif su Tav.	Posizione	Metodo	Doc. Foto

Prelievo su superfici murali verticali	PIANO PRIMO SALA EGIZIA PROSPETTO EST <hr/> Intonaco – su stella in “oro” e cielo blu	Meccanico con bisturi e spugna imbevuta di acqua per ammorbidire gli strati più tenaci

Porzione interessata			Spiegazione della posizione scelta per la zona d'indagine
Parete			Individuazione della tipologia di materiali utilizzati in origine e in interventi successivi
Risultati <i>Da compilare a seguito di saggio</i>			Doc. Foto Saggio <i>Da compilare a seguito di saggio</i>

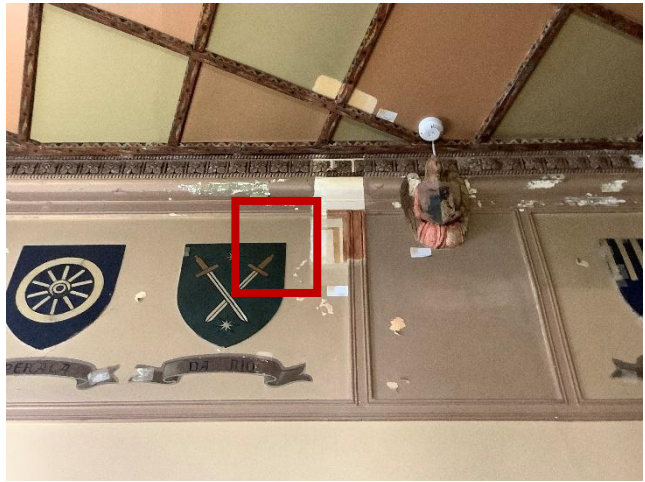
GTC_S1			
Rif su Tav.	Posizione	Metodo	Doc. Foto

Saggio su superfici murali verticali	PIANO PRIMO SALA GOTICA PROSPETTO NORD-OVEST <hr/> Intonaco	Meccanico con bisturi e spugna imbevuta di acqua per ammorbidire gli strati più tenaci

Porzione interessata			Saggio effettuato per individuare la stratigrafia presente dell'apparato decorativo. Il saggio interessa una porzione di parete che dalle fonti archivistiche non dovrebbe aver subito modifiche strutturali, a differenza della parete adiacente. I diversi saggi a confronto mostrano infatti una diversa stratigrafia tra le due parti (confronta GTC_S5).
Parete (dimensione 30x30 cm)			
Risultati Cornice <ol style="list-style-type: none"> 1. Strato di pittura sintetica di colore marrone 2. Strato di pittura sintetica di colore beige 3. Strato di pittura, probabilmente a tempera, di colore verde scuro con al di sotto uno strato verde chiaro, di difficile separazione 4. Strato di pittura inorganico di colore beige, probabilmente applicato a fresco sull'intonaco 			Doc. Foto Saggio

sottostante, molto liscio dall'aspetto lucido simile allo stucco veneziano

5. Strato di intonaco a calce con probabile aggiunta di gesso a grana molto fine
6. Strato di intonaco calce e sabbia a grana molto fine

1. Strato di pittura sintetica di colore beige scuro
2. Strato di pittura sintetica di colore beige
3. Strato di pittura sintetica di colore beige chiaro
4. Strato di pittura inorganico di colore beige, probabilmente applicato a fresco sull'intonaco sottostante, molto liscio dall'aspetto lucido simile allo stucco veneziano

4a. Strato di stucco bianco dall'aspetto gessoso, presente in corrispondenza della lesione e presumibilmente utilizzato come stucco

1. Strato di pittura sintetica di colore beige
2. Strato di pittura verde scuro sul petalo del fiore e verde chiaro sul listello della cornice
3. Sul fiore, strato di pittura inorganico di colore beige probabilmente applicato a fresco sull'intonaco sottostante, molto liscio dall'aspetto lucido simile allo stucco veneziano; sul listello della cornice strato di finitura inorganico bianco

1. Strato di vernice o protettivo opacizzato
2. Velatura di colore verde petrolio
3. Strato di tinteggiatura verde scuro
4. Supporto in legno, tipo masonite o faesite

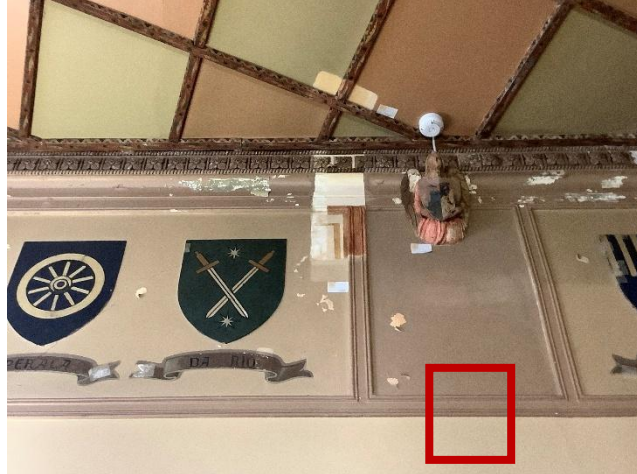
GTC_S2			
Rif su Tav.	Posizione	Metodo	Doc. Foto

Saggio su superfici murali verticali	PIANO PRIMO SALA GOTICA PROSPETTO NORD-OVEST <hr/> Intonaco	Meccanico con bisturi e spugna imbevuta di acqua per ammorbidire gli strati più tenaci

Porzione interessata			Saggio effettuato per individuare la stratigrafia presente dell'apparato decorativo. Il saggio interessa una porzione di parete che dalle fonti archivistiche non dovrebbe aver subito modifiche strutturali, a differenza della parete adiacente.
Parete (dimensione 30x30 cm)			
Risultati Riquadro interno A 1. Strato di pittura sintetica di colore beige scuro 2. Strato di pittura sintetica di colore beige 3. Strato di pittura inorganico di colore beige, probabilmente applicato a fresco sull'intonaco sottostante, molto liscio dall'aspetto lucido simile allo stucco veneziano			Doc. Foto Saggio

4. Intonaco a base calce con probabile aggiunta di gesso, a grana molto fine

1. Strato di pittura sintetica di colore marrone
2. Strato di pittura sintetica di colore marrone
3. Strato di pittura di colore beige scuro
4. Strato di pittura, probabilmente una velatura, di colore marrone-rossiccio, di difficile separazione dal sottostante e soprastante strato
5. Strato di pittura di colore beige
6. Strato di intonaco a calce con probabile aggiunta di gesso a grana molto fine

1. Strato di pittura sintetica di colore beige
2. Strato di pittura sintetica di colore beige chiaro
3. Strato di pittura di colore grigio chiaro
4. Strato di pittura inorganico di colore beige, probabilmente applicato a fresco sull'intonaco sottostante, molto liscio dall'aspetto lucido simile allo stucco veneziano
5. Strato di intonaco a base calce a grana molto fine
6. Strato di tinteggiatura beige
7. Strato di tinteggiatura beige chiaro
8. Strato di tinteggiatura rosso scuro su intonaco

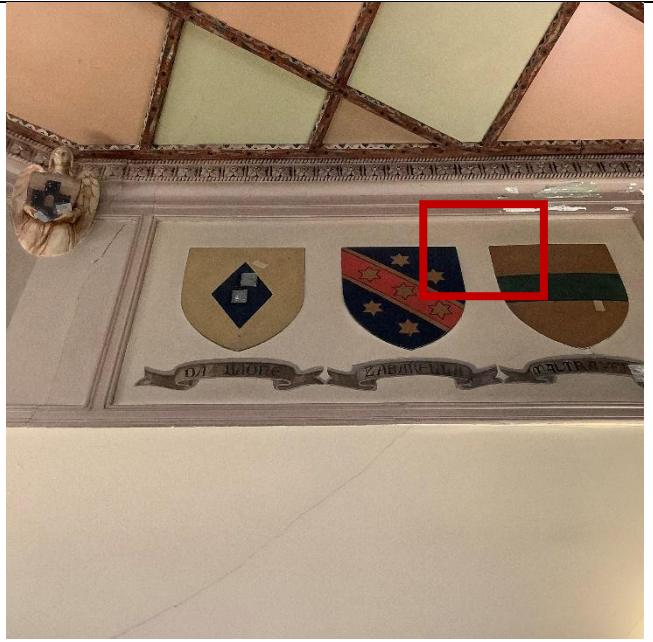
GTC_S3			
Rif su Tav.	Posizione	Metodo	Doc. Foto

Saggio su superfici murali verticali	PIANO PRIMO SALA GOTICA PROSPETTO NORD-OVEST <hr/> Intonaco	Meccanico con bisturi e spugna imbevuta di acqua per ammorbidire gli strati più tenaci

Porzione interessata			Spiegazione della posizione scelta per la zona d'indagine
Parete (dimensione 30x30 cm)			Estensione saggio stratigrafico al fine di identificare la stratigrafia delle ridipinture ed eventuali variazioni cromatiche rispetto agli originali
Risultati <i>Da compilare a seguito di saggio</i>			Doc. Foto Saggio

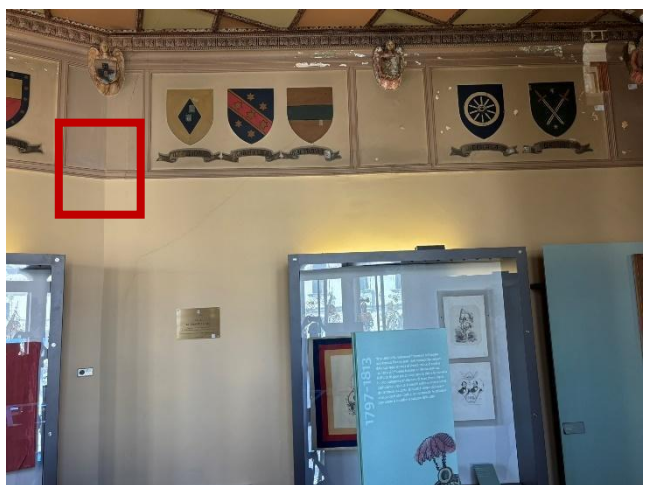
GTC_S4			
Rif su Tav.	Posizione	Metodo	Doc. Foto

Saggio su superfici murali verticali	PIANO PRIMO SALA GOTICA PROSPETTO NORD-OVEST e PROSPETTO OVEST <hr/> Intonaco	Meccanico con bisturi e spugna imbevuta di acqua per ammorbidire gli strati più tenaci

Porzione interessata			Saggio effettuato per individuare la stratigrafia presente dell'apparato decorativo. Il saggio interessa una porzione che, dalle fonti archivistiche, dovrebbe essere a cavallo tra la parete che non ha subito trasformazioni e quella che è stata oggetto di ampliamento.
Parete (dimensione 30x30 cm)			
Risultati Riquadro interno 1. Strato di pittura sintetica di colore beige scuro 2. Strato di pittura sintetica di colore beige 3. Strato di pittura di colore beige 4. Strato di pittura inorganico di colore beige scuro, probabilmente applicato a fresco sull'intonaco sottostante, molto liscio dall'aspetto lucido simile allo stucco veneziano. Presenta una			Doc. Foto Saggio

filettatura marrone scuro nella zona a confine con la cornice

5. Intonaco a base calce con probabile aggiunta di gesso, a grana molto fine

1. Strato di pittura sintetica di colore marrone
2. Strato di pittura sintetica di colore marrone
3. Strato di pittura, probabilmente una velatura, di colore marrone-rossiccio, di difficile separazione dal sottostante e soprastante strato
4. Strato di pittura di colore beige probabilmente applicato a fresco sull'intonaco sottostante, molto liscio dall'aspetto lucido simile allo stucco veneziano
5. Strato di intonaco a calce con probabile aggiunta di gesso a grana molto fine

1. Strato di pittura sintetica di colore beige
2. Strato di pittura sintetica di colore beige chiaro
3. Strato di pittura di colore bianco
4. Strato di pittura di colore grigio chiaro
5. Strato di intonachino, simile a una rasatura, di colore grigio chiaro
6. Strato di intonaco a grana molto fine

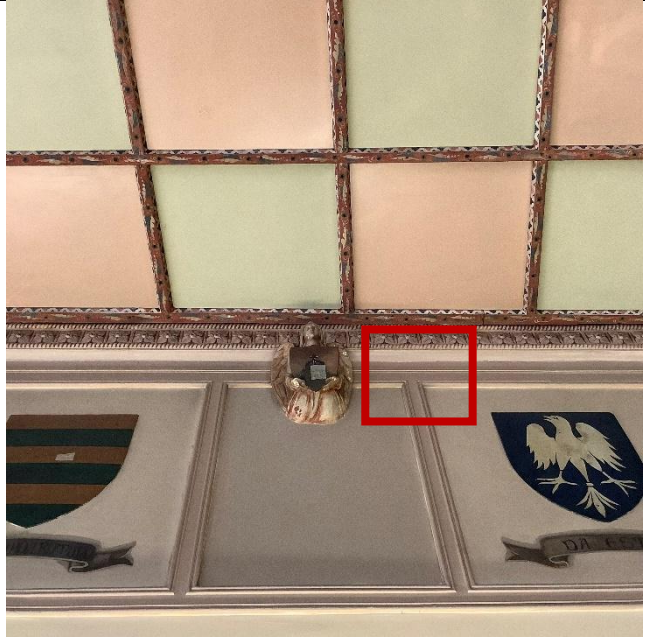
GTC_S5			
Rif su Tav.	Posizione	Metodo	Doc. Foto

Saggio su superfici murali verticali	PIANO PRIMO SALA GOTICA PROSPETTO OVEST <hr/> Intonaco	Meccanico con bisturi e spugna imbevuta di acqua per ammorbidire gli strati più tenaci

Porzione interessata			Saggio effettuato per individuare la stratigrafia presente dell'apparato decorativo. Il saggio interessa una porzione che, dalle fonti archivistiche, dovrebbe essere stata oggetto di ampliamento.
Parete (dimensione 30x30 cm)			Estensione saggio stratigrafico al fine di identificare la stratigrafia delle ridipinture ed eventuali variazioni cromatiche rispetto agli originali
Risultati			Doc. Foto Saggio
<ol style="list-style-type: none"> 1. Strato di pittura sintetica di colore beige scuro 2. Strato di pittura di colore oca con ombre marroni 3. Strato di pittura di colore oca probabilmente applicato a fresco sull'intonaco sottostante, molto liscio dall'aspetto lucido simile allo stucco veneziano 4. Strato di intonaco a calce con probabile aggiunta di gesso a grana molto fine

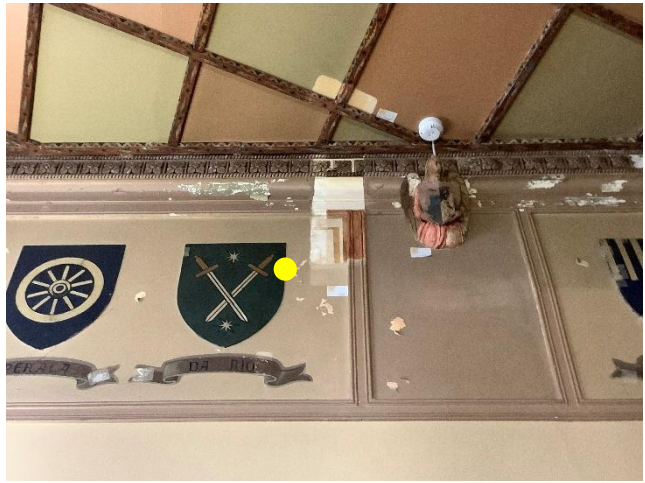
GTC_P1			
Rif su Tav.	Posizione	Metodo	Doc. Foto

Prelievo su superfici murali verticali	PIANO PRIMO SALA GOTICA PROSPETTO NORD-OVEST <hr/> Intonaco	Meccanico con bisturi e spugna imbevuta di acqua per ammorbidire gli strati più tenaci

Porzione interessata			Spiegazione della posizione scelta per la zona d'indagine
Parete			Individuazione della tipologia di materiali utilizzati in origine e in interventi successivi
Risultati <i>Da compilare a seguito di saggio</i>			Doc. Foto Saggio <i>Da compilare a seguito di saggio</i>
