## SETTORE VERDE, PARCHI E AGRICOLTURA URBANA

Oggetto: abbattimento di 1 pianta di *Tilia x europaea* in Via Gattamelata (n. inv. 114). Delibera del C.C. n. 2006/0042 del 05/06/06.

**Oggetto: abbattimento di 1 Acer pseudoplatanus in via Leopardi (n. inv. 13). Delibera del C.C. n. 2006/0042 del 05/06/06.**

### Oggetto: Abbattimento di n. 1 **Prunus cerasifera pissardii** in via Piave (n. inv. 30). Delibera del C.C. n. 2006/0042 del 05/06/06.

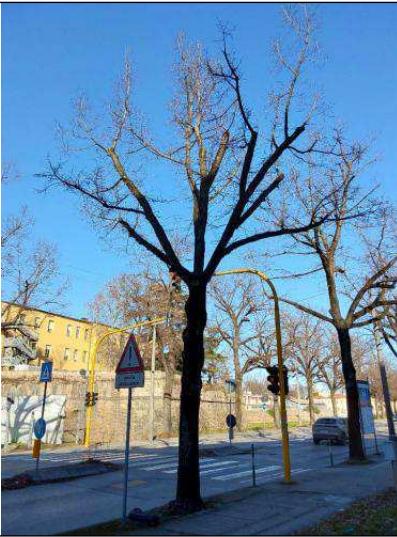
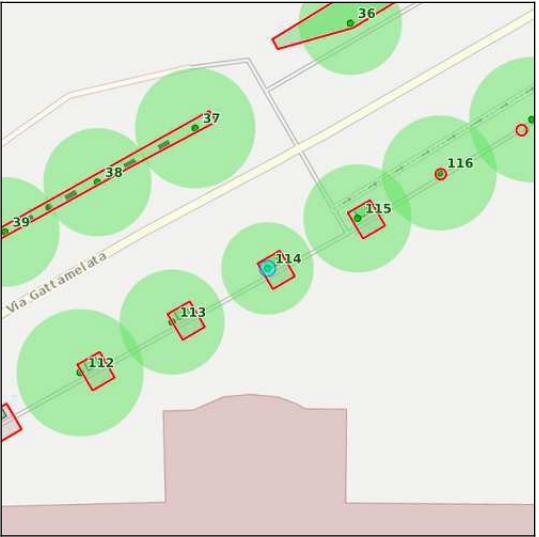
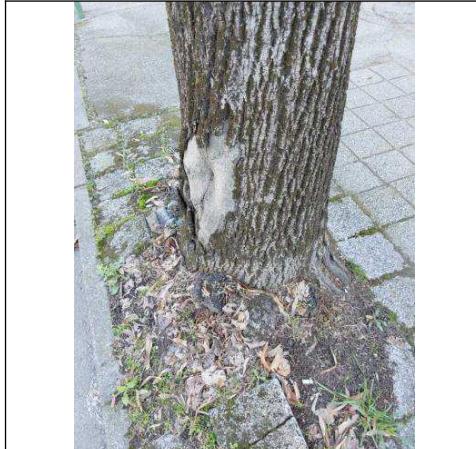
<b>Nr. albero</b> 114	<b>Cartellino</b>	
<b>Coordinate</b> 726.287,68 / 5.031.716,54		
<b>Proprietà</b> Area di proprietà

VSA - Data: 13/01/2025		CPC: D - Gravità estrema
<b>Stato cartellino</b>	Cartellino da aggiungere	
<b>Rilevatore</b>	Cagnoni Eugenio	
<b>Tipo</b>	Ricontrollo	
<b>Fase fisiologica</b>	adulto	
<b>Sito di crescita</b>	Marciapiede	
<b>Stato vegetativo</b>	5 presenza di carie o carpofori	
<b>Altezza</b>	12,63 m	
<b>Ø chioma</b>	8,68 m	
<b>Altezza castello</b>	3,80 m	
<b>Ø tronco</b>	39,41 cm	
<b>Circ. tronco</b>	124 cm

<b>Note</b> Presenza di numerosi carpofori e cavità interna in soggetto stentato.

**Anomalie: (1) difetto minore, (2) difetto medio, (3) difetto grave****Radici** Carpofori (3), Radici affioranti (2), Sollevamento pavimentazione-cordolo (2), Sottoservizi, reti tecnologiche (2)**Colletto** Cavità individuata strumentalmente (3), Carpofori (3), Inclusione corpi estranei (1), Contrafforte lesionato (1)**Fusto** Lesioni cicatrizzate (1)**Castello** Ferite da taglio aperte (1)**Branche** Branche capitozzate (2), Ferite da taglio marcescenti (1)**Agenti patogeni** Ganoderma resinaceum (3)**Interferenze** Fognature - cavidotti interrati (2)**D - Dendrodensimetro**

Tipo lavoro		null	Data fine prevista
ABB - Abbattimento pianta			29/01/2025

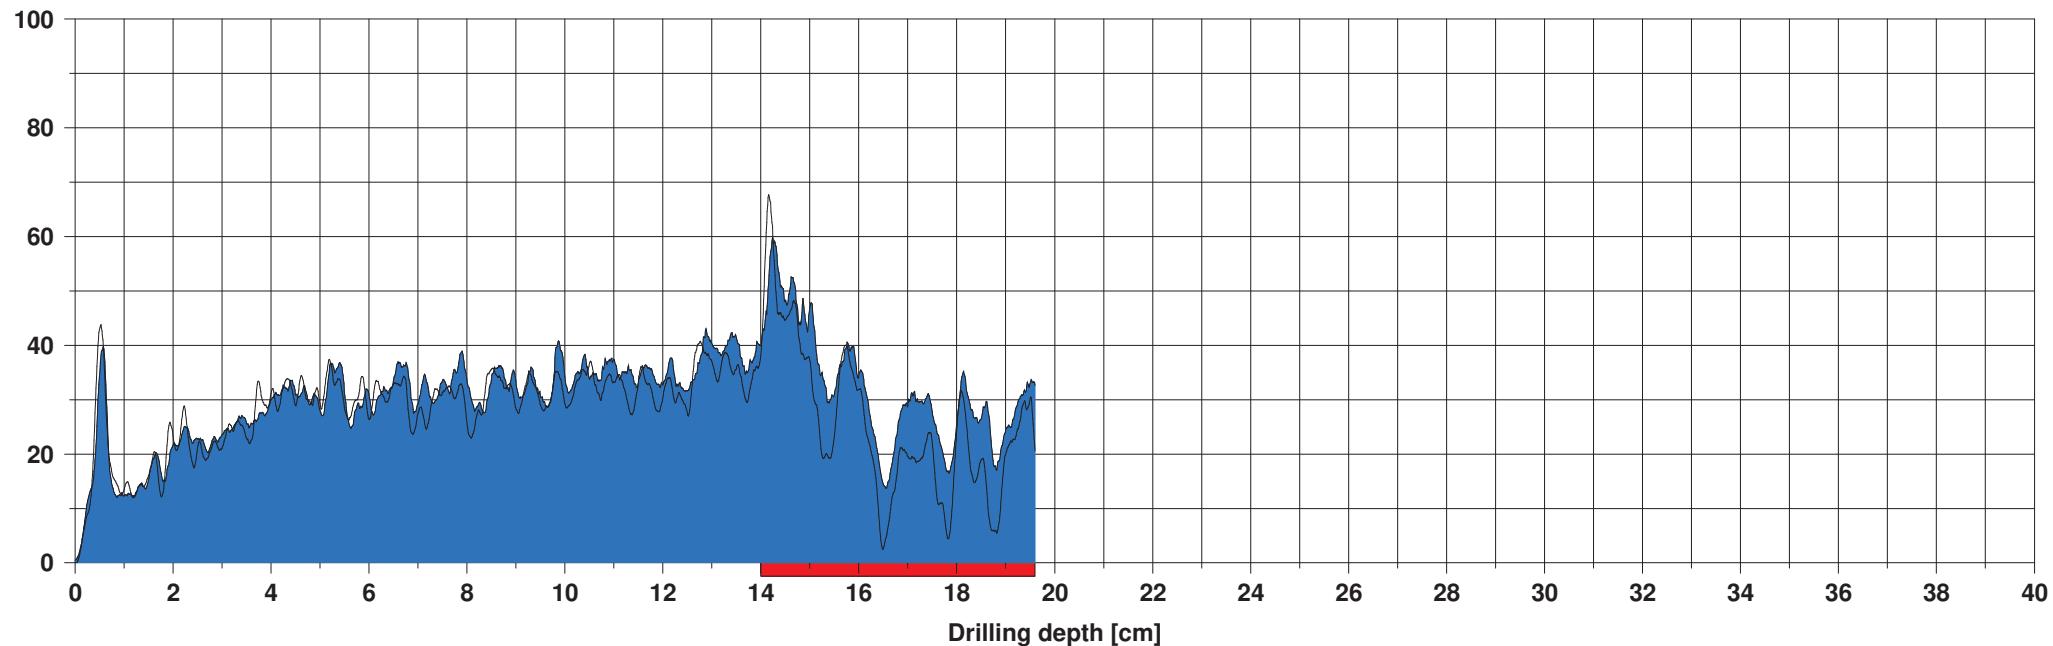
Measurement no.:	1	Speed :	1500 r/min	Diameter:
ID number	: 114	Needle state:	ok	Level : 0 cm colletto
Drilling depth	: 19,60 cm	Tilt	: -31°	Direction: 60°
Date	: 13.01.2025	Offset	: 124 / 257	Species : Tiglio
Time	: 14:04:50	Avg. curve	: off / off	Location : 3.35200
Feed	: 150 cm/min			Name :

From 14,00 cm to 19,60 cm : Cavità

Cavità del cilindro centrale.

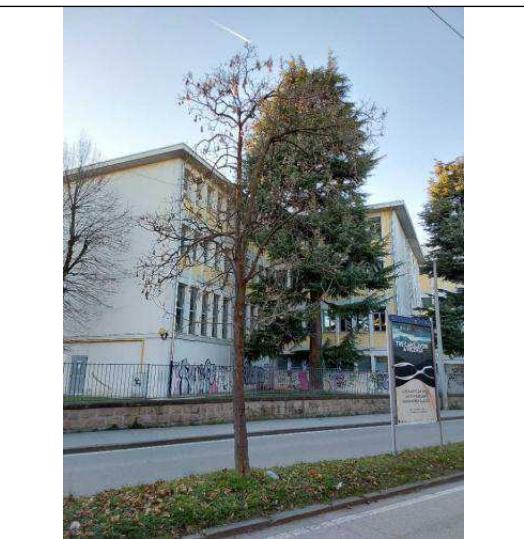
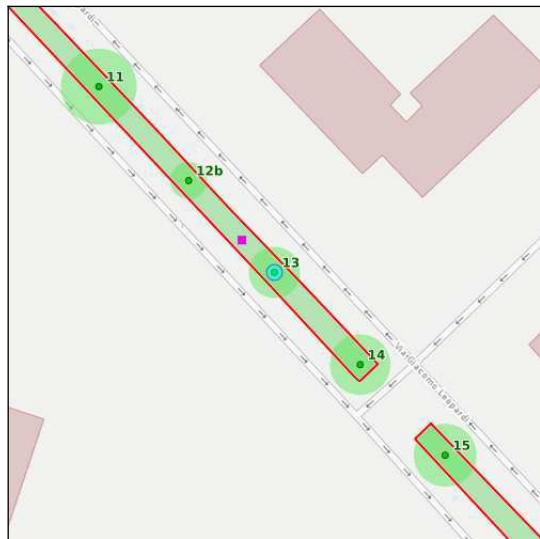
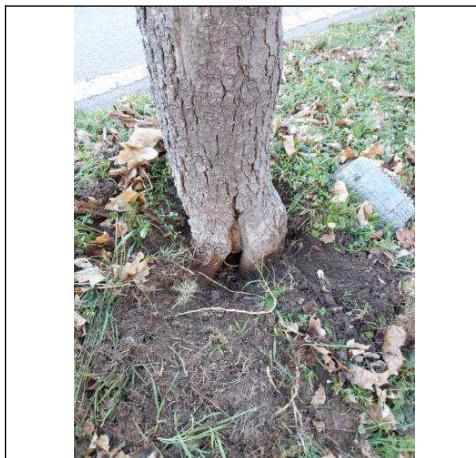
Nr. albero 13		Cartellino
Coordinate 725.722,70 / 5.030.872,96		
Proprietà Area di proprietà

VSA - Data: 13/01/2025		CPC: D - Gravità estrema
<b>Stato cartellino</b>	Cartellino da aggiungere	
<b>Rilevatore</b>	Cagnoni Eugenio	
<b>Tipo</b>	Ricontrollo	
<b>Fase fisiologica</b>	giovane	
<b>Sito di crescita</b>	Parterre	
<b>Stato vegetativo</b>	1 normale	
<b>Altezza</b>	6,13 m	
<b>Ø chioma</b>	4,81 m	
<b>Altezza castello</b>	1,84 m	
<b>Ø tronco</b>	16,17 cm	
<b>Circ. tronco</b>	51 cm

<b>Note</b> Cavità esposta al colletto con carie che si sviluppa verso il ceppo radicale.

<b>Anomalie:</b> (1) difetto minore, (2) difetto medio, (3) difetto grave
<b>Radici</b> Sottoservizi, reti tecnologiche (1), Carie (2)
<b>Colletto</b> Carie (3), Cavitá esposta (3), Colletto interrato (2)
<b>Fusto</b> Fusto inclinato (1)

<b>Lavori proposti</b>			
<b>Tipo lavoro</b>		<b>null</b>	<b>Data fine prevista</b>
ABB - Abbattimento pianta			15/02/2025

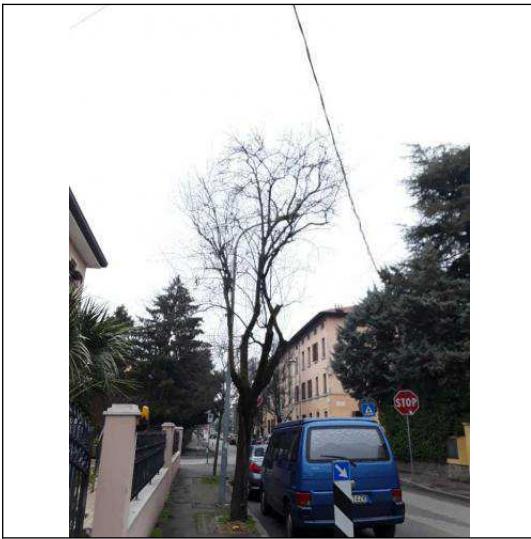
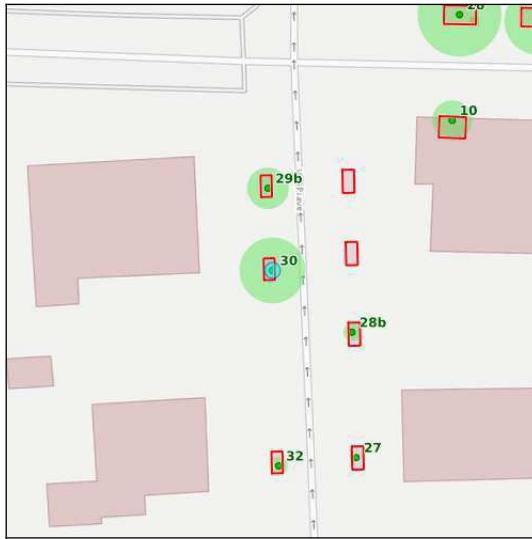
<b>Nr. albero</b> 30	<b>Cartellino</b>	
<b>Coordinate</b> 723.918,87 / 5.032.408,23		
<b>Proprietà</b> Area di proprietà

VSA - Data: 22/01/2025		CPC: D - Gravità estrema	
<b>Rilevatore</b>	Lucchi Sebastiano	<b>Tipo</b>	Ricontrollo
<b>Sito di crescita</b>	Marciapiede	<b>Fase fisiologica</b>	adulto
<b>Stato vegetativo</b>	3 gravemente deperiente		
<b>Stato cartellino</b>	Cartellino da aggiungere		
<b>Altezza</b>	8,19 m	<b>Ø chioma</b>	6,19 m
<b>Bersaglio</b>			
<b>Altezza castello</b>	1,92 m		
<b>Circ. tronco</b>	82 cm	<b>Ø tronco</b>	26,22 cm
<b>Note</b> Ampia porzione di fusto secco, ha già subito capitozzature.

**Fusto** Costolature (2), Lesioni cicatrizzate (2)

**Branche** Branche capitozzate (2), Branche secche (3), Ferite da taglio marcescenti (1)

Type lavoro	null	Data fine prevista
ABB - Abbattimento pianta		15/02/2025

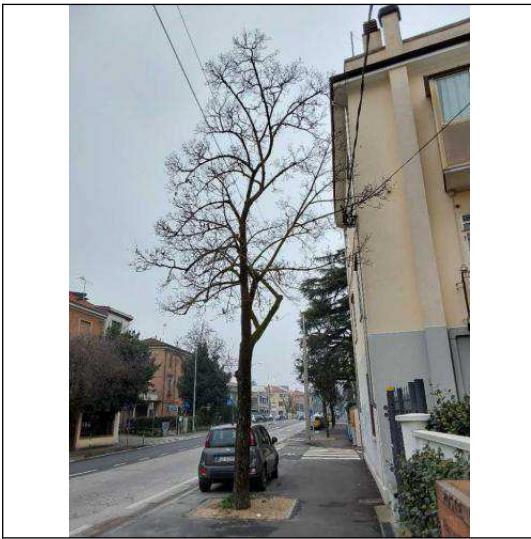
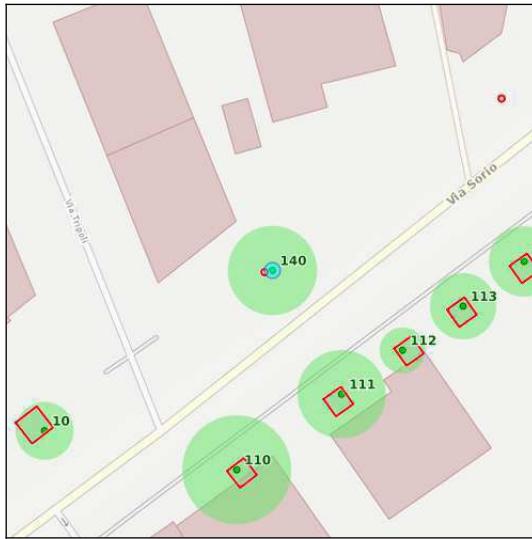
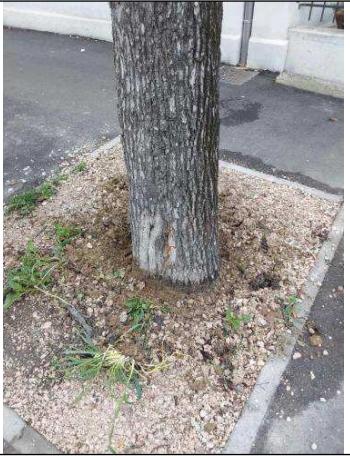
<b>Nr. albero</b> 140	<b>Cartellino</b>	
<b>Coordinate</b> 723.842,98 / 5.031.655,33		
<b>Proprietà</b> Area di proprietà	<b>in lavorazione</b> [X]

<b>VSA - Data: 22/01/2025</b>		<b>CPC: D - Gravità estrema</b>
<p><b>Stato cartellino</b> Cartellino da aggiungere</p> <p><b>Rilevatore</b> Cagnoni Eugenio</p> <p><b>Tipo</b> Ricontrollo</p> <p><b>Fase fisiologica</b> adulto</p> <p><b>Sito di crescita</b> Banchina</p> <p><b>Stato vegetativo</b> 2 deperiente</p> <p><b>Altezza</b> 10,47 m</p> <p><b>Ø chioma</b> 8,38 m</p> <p><b>Altezza castello</b> 3,18 m</p> <p><b>Ø tronco</b> 33,20 cm</p> <p><b>Circ. tronco</b> 104 cm</p>

<p><b>Note</b> Cavità interna al colletto in soggetto stentato.</p>

**Colletto** Orifizi - fessure - lesioni aperte (1), Cavità individuata strumentalmente (3), Colletto interrato (2)

Tipo lavoro	null	Data fine prevista
ABB - Abbattimento pianta		15/02/2025

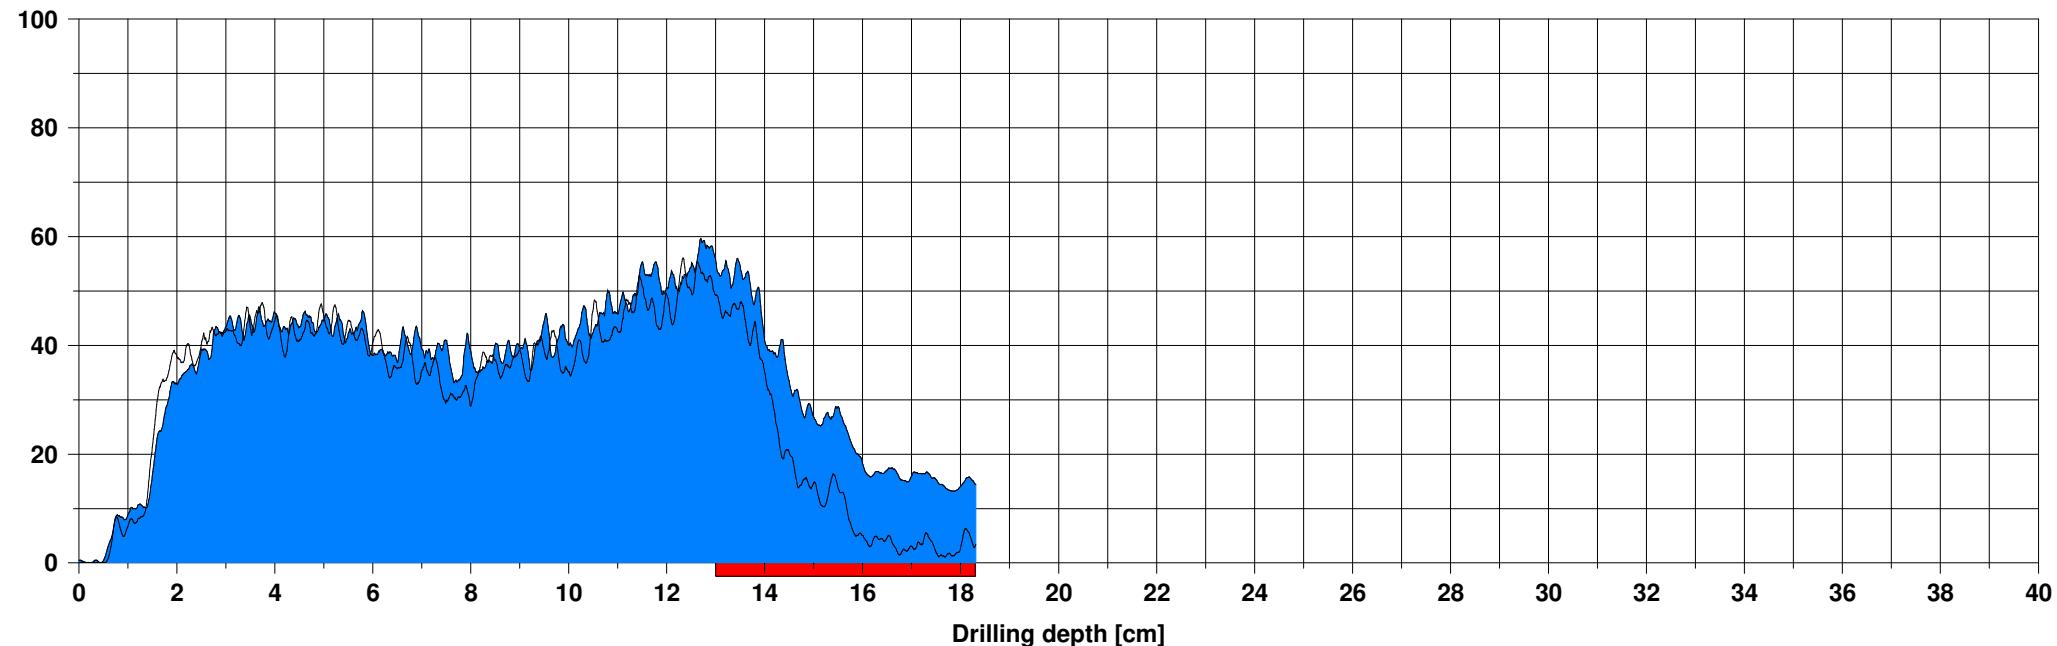
Measurement no.:	1	Speed :	2500 r/min	Diameter:
ID number	: 140	Needle state:	ok	Level : 0 cm colletto
Drilling depth	: 18,31 cm	Tilt	: -27°	Direction: 20°
Date	: 22.01.2025	Offset	: 112 / 277	Species : Acero
Time	: 15:08:38	Avg. curve	: off / off	Location: 5.78807
Feed	: 100 cm/min			Name :

From 13,00 cm to 18,30 cm : Cavità

Cavità del cilindro centrale a livello di ceppo radicale.

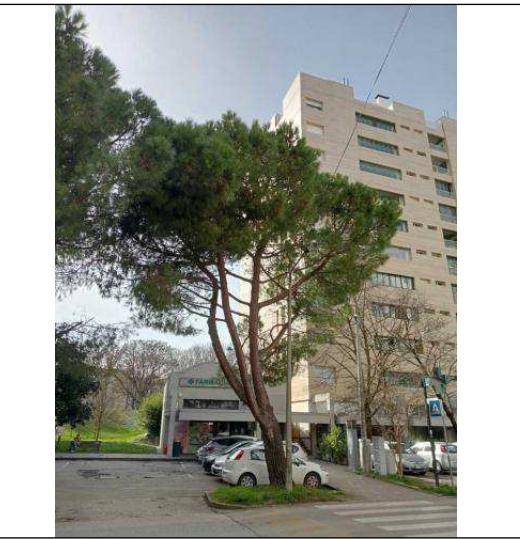
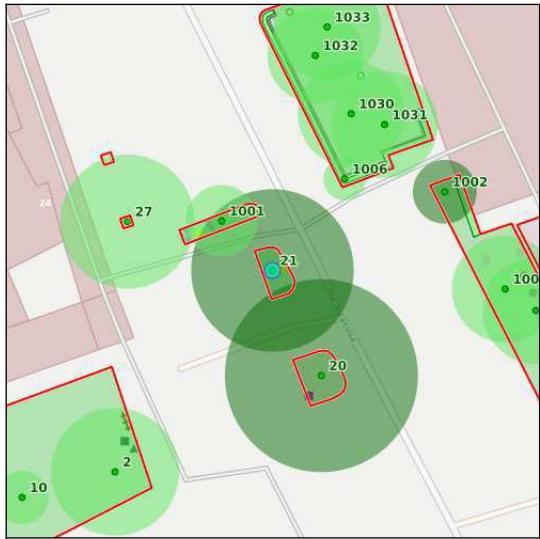
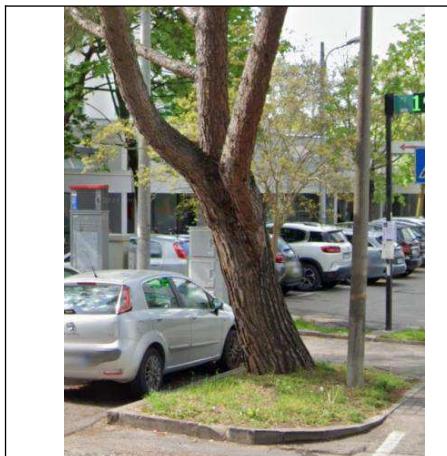
<b>Nr. albero</b> 21	<b>Cartellino</b>	
<b>Coordinate</b> 724.132,05 / 5.030.537,55		
<b>Proprietà</b> Area di proprietà

VSA - Data: 11/02/2025		CPC: D - Gravità estrema
<b>Stato cartellino</b>	Cartellino da aggiungere	
<b>Rilevatore</b>	Paolo Trivellato	
<b>Tipo</b>	Ricontrollo	
<b>Fase fisiologica</b>	adulto	
<b>Sito di crescita</b>	Parterre	
<b>Altezza</b>	11,93 m	
<b>Ø chioma</b>	15,26 m	
<b>Altezza castello</b>	1,34 m	
<b>Ø tronco</b>	56,87 cm	
<b>Circ. tronco</b>	179 cm	
<b>Bersaglio</b>	Punto di passaggio obbligato, fermata autobus molto frequentata, punto di ritrovo a elevatissima frequentazione	
<b>Note</b>	Marciapiedi e piazzale parcheggio pubblico dissestati dall'apparato radicale. Corteccia inclusa (al fusto e al castello) che non garantisce adeguati margini di sicurezza a agli utenti. Se ne prescrive l'abbattimento e la sostituzione con specie adeguata al sito d'impianto.

Anomalie: (1) difetto minore, (2) difetto medio, (3) difetto grave	
<b>Radici</b>	Spazio radicale sottodimensionato (1), Radici affioranti (2), Sollevamento pavimentazione-cordolo (1), Sottoservizi, reti tecnologiche (1)
<b>Colletto</b>	Depressioni e concavità (1)
<b>Fusto</b>	Corteccia inclusa (1)
<b>Castello</b>	Corteccia inclusa (2)
<b>Branche</b>	Ferite rimarginate (1)
<b>Chioma</b>	Asimmetrica (1)
<b>Interferenze</b>	Parcheggio (2), Cavi elettrici - telefonici (2), Lampioni (2)

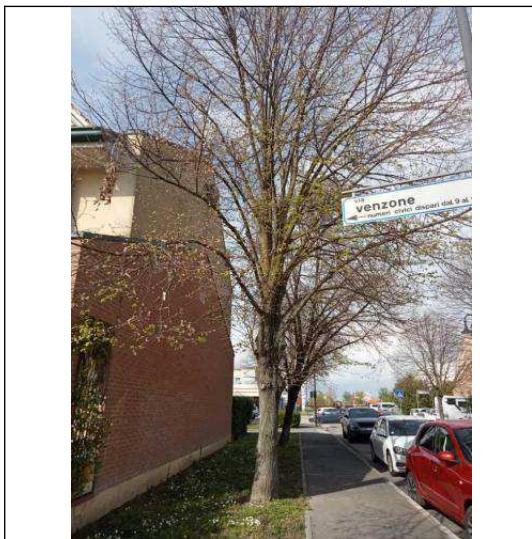
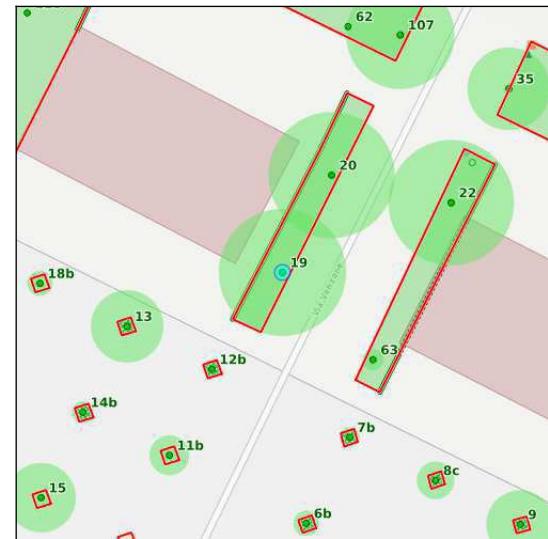
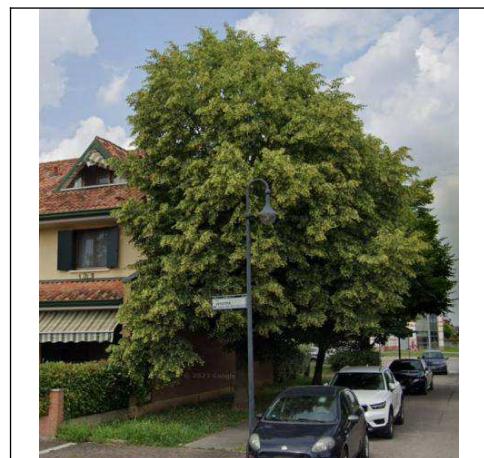
<b>Nr. albero</b> 19	<b>Cartellino</b>	
<b>Coordinate</b> 721.317,44 / 5.027.962,25		
<b>Proprietà</b> Area di proprietà

VSA - Data: 11/02/2025		CPC: B - Gravità bassa
<b>Stato cartellino</b>	Cartellino da aggiungere	
<b>Rilevatore</b>	Paolo Trivellato	
<b>Tipo</b>	Ricontrollo	
<b>Fase fisiologica</b>	adulto	
<b>Sito di crescita</b>	Parterre	
<b>Stato vegetativo</b>	1 normale	
<b>Altezza</b>	12,39 m	
<b>Ø chioma</b>	11,94 m	
<b>Altezza castello</b>	2,09 m	
<b>Ø tronco</b>	34,50 cm	
<b>Circ. tronco</b>	108 cm	
<b>Bersaglio</b>	Zona di passaggio durante tutta la giornata, area di sosta non particolarmente frequentata	
<b>Note</b>	Tiglio messo a dimora - con ogni probabilità al momento della realizzazione dell'intera lottizzazione - a distanza inferiore ai 3 metri previsti dal regolamento (misurati 2,2 m). Segnalati danni al tetto ed ai pluviali dell'abitazione limitrofa. Il conflitto pianta/abitazione è insanabile: la potatura di contenimento (necessariamente drastica) porterebbe al riscoppio di altri rami che andrebbero, nel giro di uno/due anni, a confliggere nuovamente con l'abitazione. Se ne prescrive l'abbattimento per interferenza con edificio e la sostituzione con esemplare appartenente a specie adatta al sito di radicazione disponibile.

**Interferenze** Edifici - muri (3), Ostacoli per competizione con altre piante (1)

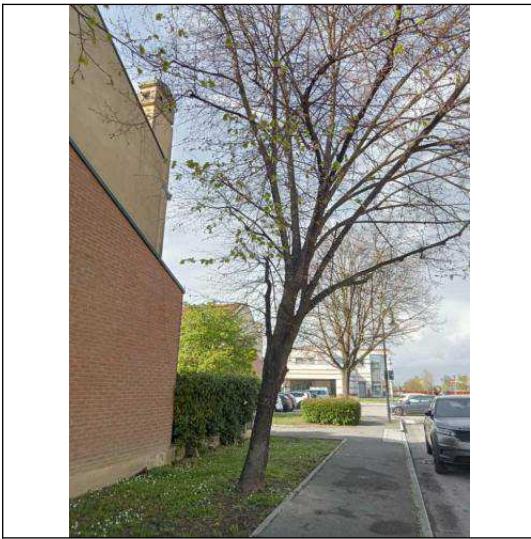
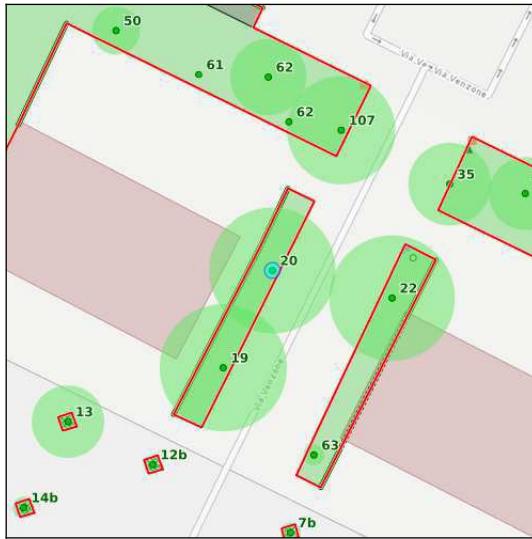
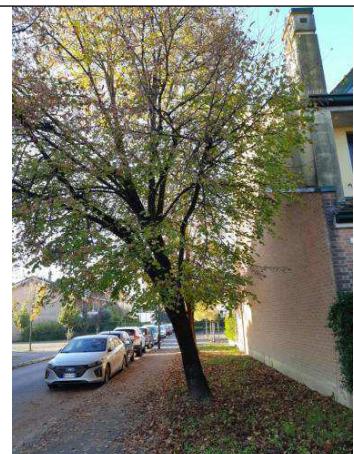
<b>Nr. albero</b> 20	<b>Cartellino</b>	
<b>Coordinate</b> 721.322,05 / 5.027.971,38		
<b>Proprietà</b> Area di proprietà

VSA - Data: 11/02/2025		CPC: C - Gravità moderata
<b>Stato cartellino</b>	Cartellino da aggiungere	
<b>Rilevatore</b>	Paolo Trivellato	
<b>Tipo</b>	Ricontrollo	
<b>Fase fisiologica</b>	adulto	
<b>Sito di crescita</b>	Parterre	
<b>Altezza</b>	11,73 m	
<b>Ø chioma</b>	11,84 m	
<b>Altezza castello</b>	1,98 m	
<b>Ø tronco</b>	32,64 cm	
<b>Circ. tronco</b>	103 cm	
<b>Bersaglio</b>	Zona di passaggio durante tutta la giornata, area di sosta non particolarmente frequentata	
<b>Note</b>	Tiglio messo a dimora - con ogni probabilità al momento della realizzazione dell'intera lottizzazione - a distanza inferiore ai 3 metri previsti dal regolamento (misurati 2,2 m). La pianta risulta inclinata verso Est. Segnalati danni al tetto ed ai pluviali dell'abitazione limitrofa. Il conflitto pianta/abitazione è insanabile: la potatura di contenimento (necessariamente drastica) porterebbe al riscoppio di altri rami che andrebbero, nel giro di uno/due anni, a confliggere nuovamente con l'abitazione. Se ne prescrive l'abbattimento per interferenza con edificio e la sostituzione con esemplare appartenente a specie adatta al sito di radicazione disponibile.

<b>Anomalie:</b> (1) difetto minore, (2) difetto medio, (3) difetto grave
<b>Fusto</b> Fusto inclinato (2)
<b>Interferenze</b> Edifici - muri (3), Ostacoli per competizione con altre piante (1)
