Objetto: Abbattimento di 1 esemplare di *Tilia x europaea* in via Gattamelata (n. inv. 70). Delibera del C.C. n. 2006/0042 del 05/06/06.

Oggetto: Abbattimento di una pianta di *Tilia x europaea* in Via Giovanni Giolitti (n. inv. 19). Delibera del C.C. n. 2006/0042 del 05/06/06.

Oggetto: Abbattimento di una pianta di Acero campestre in Via Lucca (n. inv. 13). Delibera del C.C. n. 2006/0042 del 05/06/06.

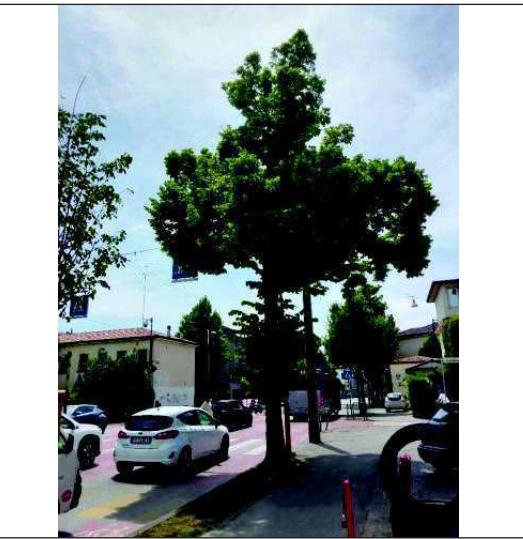
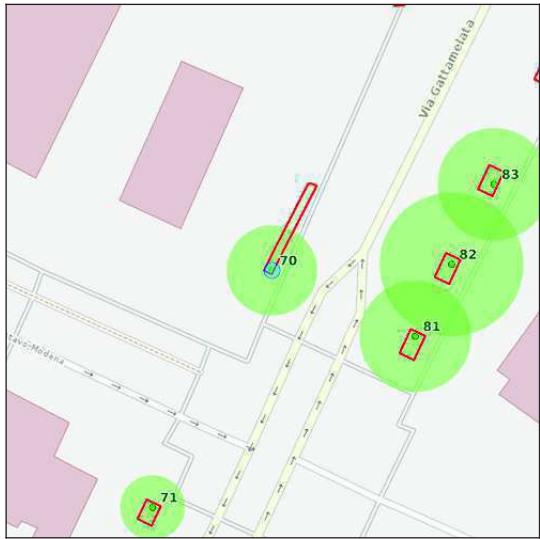
Nr. albero 70	Cartellino	
Coordinate 725.998,00 / 5.031.450,71		
Proprietà Area di proprietà

Note Anomalia alla percussione a colletto e basso fusto, cavità individuata strumentalmente.

Radici Sollevamento pavimentazione-cordolo (1), Spazio radicale sottodimensionato (3), Radici affioranti (1), Radici affioranti decorticate (1), Sottoservizi, reti tecnologiche (1)

Colletto Allargato (1), Cavità individuata strumentalmente (3), Contrafforte di reazione (1), Contrafforte lesionato (3)

Fusto Ricacci diffusi - riscoppi (1), Cavità individuata strumentalmente (2)

Chioma Posizione asimmetria Ovest (1)

Interferenze Fognature - cavidotti interrati (1), Segnali stradali (2), Cavi elettrici - telefonici (1)

Alla presenza di anomalie alla percussione al colletto, si è proceduto ad un' analisi strumentale con dendrodensimetro individuando una cavità, di conseguenza l'albero è stato classificato in "classe D" (gravità estrema). Se ne prescrive l' abbattimento.

Tipo lavoro	null	Data fine prevista
ABB - Abbattimento pianta		14/06/2025

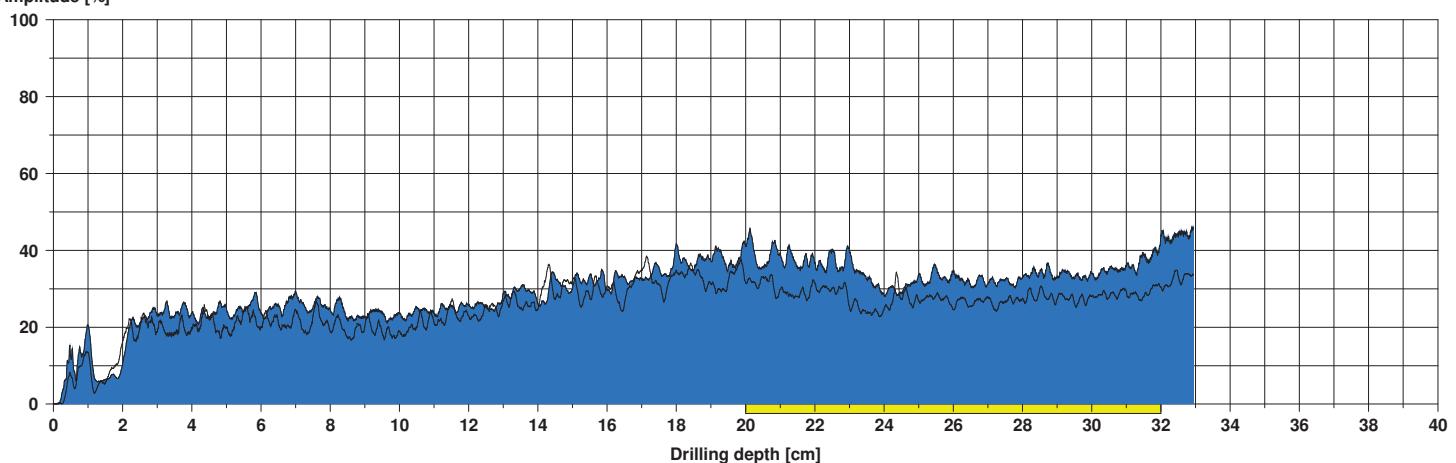
Measurement no.:	1	Speed :	2000 r/min	Diameter:
ID number	: 70	Needle state:	ok	Level : Contrafforte 10 cm
Drilling depth	: 32,94 cm	Tilt	: -19°	Direction: 275°
Date	: 29.05.2025	Offset	: 83 / 245	Species : Tiglio
Time	: 13:22:49	Avg. curve	: off / off	Location: 1.35200
Feed	: 150 cm/min			Name :

From 20,00 cm to 32,00 cm : Legno disfunzionale

Lieve anomalia del cilindro centrale alla base del fusto.

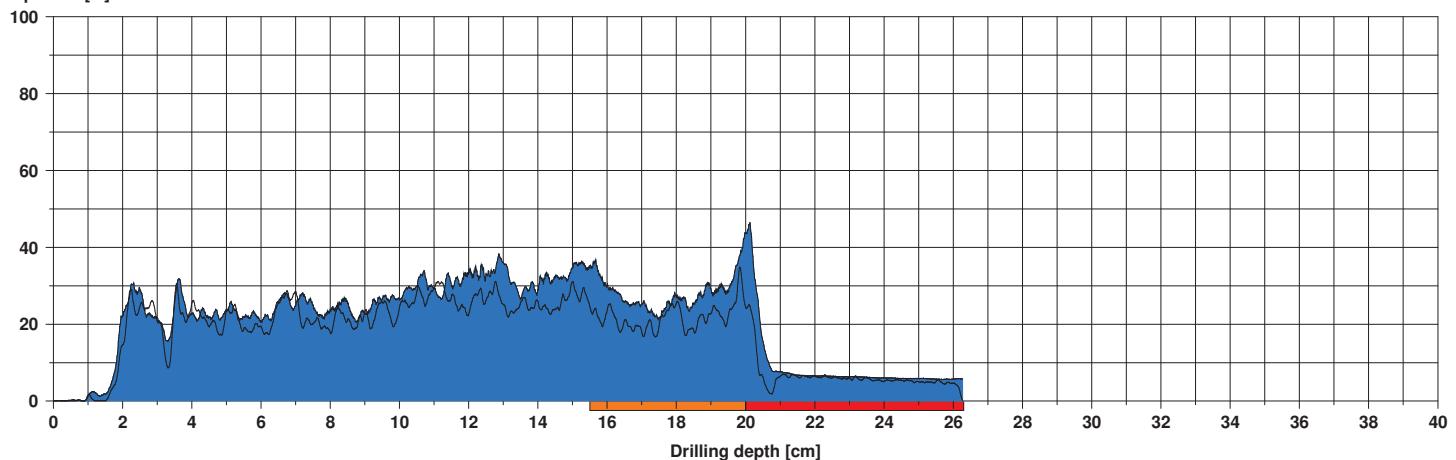
Measurement no.:	2	Speed :	2000 r/min	Diameter:
ID number	: 70	Needle state:	ok	Level : Contrafforte 10 cm
Drilling depth	: 26,27 cm	Tilt	: -24°	Direction: 225°
Date	: 29.05.2025	Offset	: 78 / 242	Species : Tiglio
Time	: 13:23:21	Avg. curve	: off / off	Location: 1.35200
Feed	: 150 cm/min			Name :

- Orange bar: From 15,50 cm to 20,00 cm : Legno degradato
- Red bar: From 20,00 cm to 26,30 cm : Cavità

Cavità e degradazione centrale.

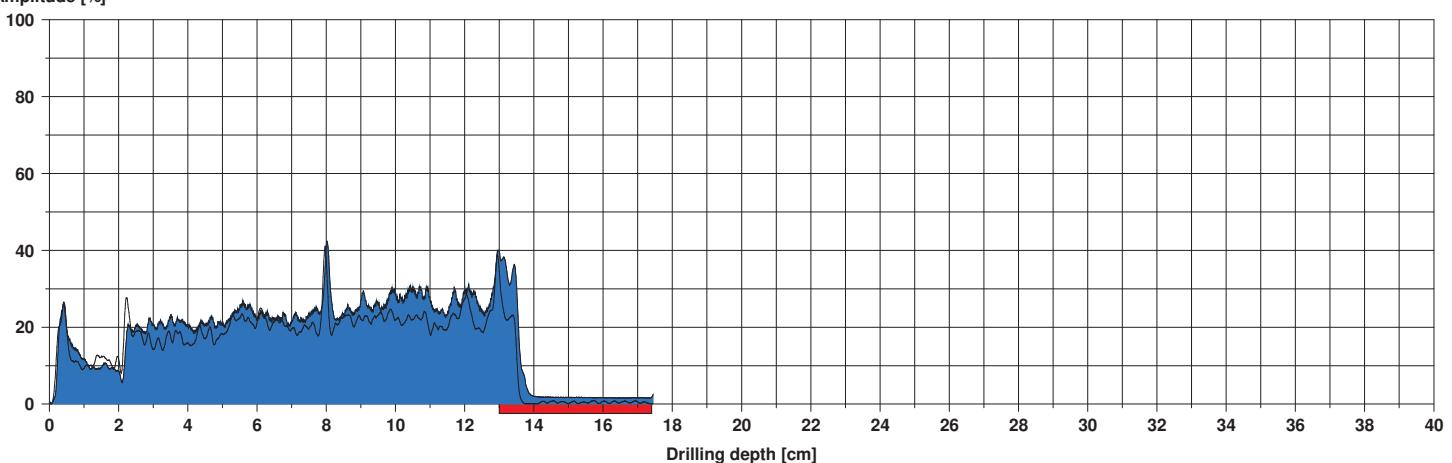
Measurement no.:	3	Speed :	2000 r/min	Diameter:
ID number	: 70	Needle state:	ok	Level :
Drilling depth	: 17,44 cm	Tilt	: -8°	Direction: 345°
Date	: 29.05.2025	Offset	: 83 / 242	Species : Tiglio
Time	: 13:24:10	Avg. curve	: off / off	Location: 1.35200
Feed	: 150 cm/min			Name :

From 13,00 cm to 17,40 cm : Cavità

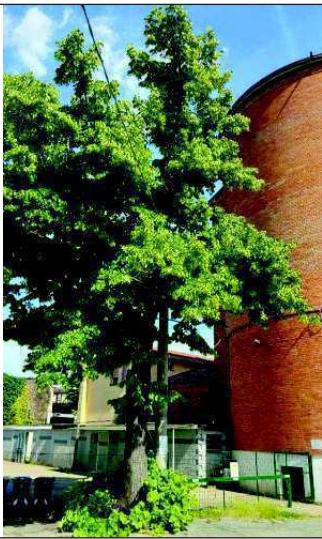
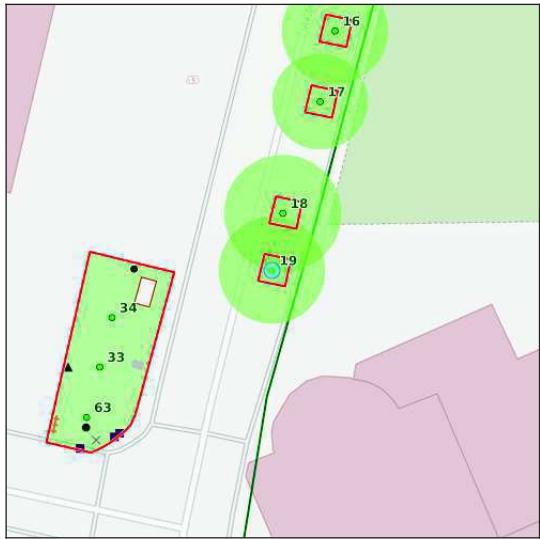
Nr. albero 19	Cartellino	
Coordinate 728.171,11 / 5.033.237,31		
Proprietà Area di proprietà

Radici	Spazio radicale sottodimensionato (2), Sollevamento pavimentazione-cordolo (1)
Colletto	Ricacci basali (1), Carie (3), Cavità esposta (3), Contrafforte lesionato (1)
Fusto	Lesioni cicatrizzate (1), Ferite da taglio marcescenti (1)
Castello	Cavità esposta (1), Lesioni cicatrizzate (1), Cavità occulta (1), Ferite da taglio aperte (1)
Branche	Branche secche (1), Seccumi (1)
Chioma	Dissecamento (1), Autoriduzione della chioma (1)
Interferenze	Ostacoli per competizione con altre piante (1), Cavi elettrici - telefonici (1), Edifici - muri (1)

In accordo con il piano di monitoraggio delle alberature comunali, sono state fatte eseguire indagini fitosanitarie e di valutazione della stabilità su un esemplare di *Tilia x europaea* presente lungo la via in oggetto. La verifica condotta ha evidenziato che il soggetto arboreo presenta un'ampia cavità al colletto, di conseguenza la pianta è stata classificata nella classe di propensione al cedimento D (gravità estrema). Ne viene prescritto l'abbattimento.

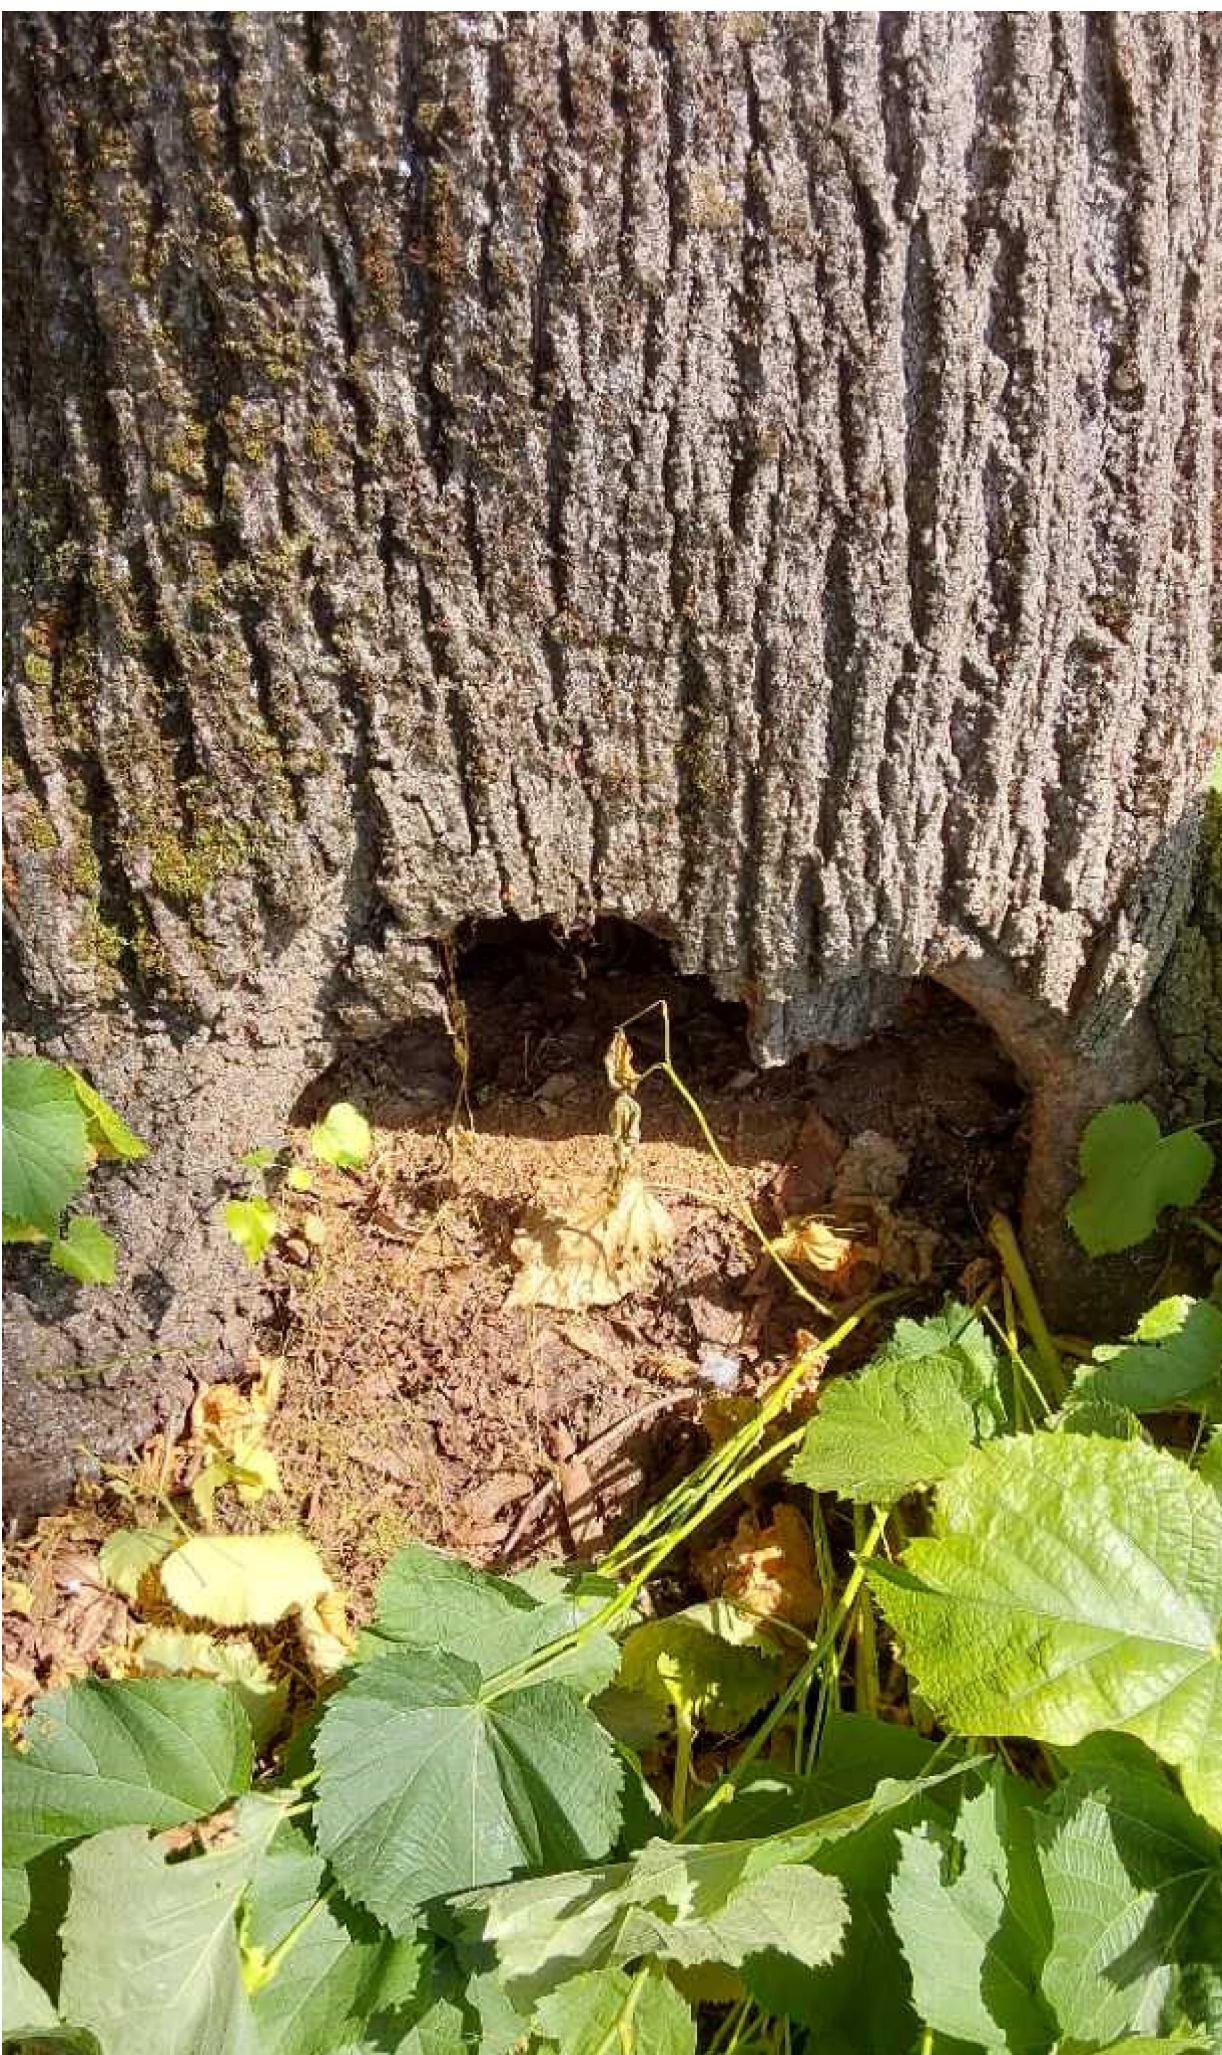
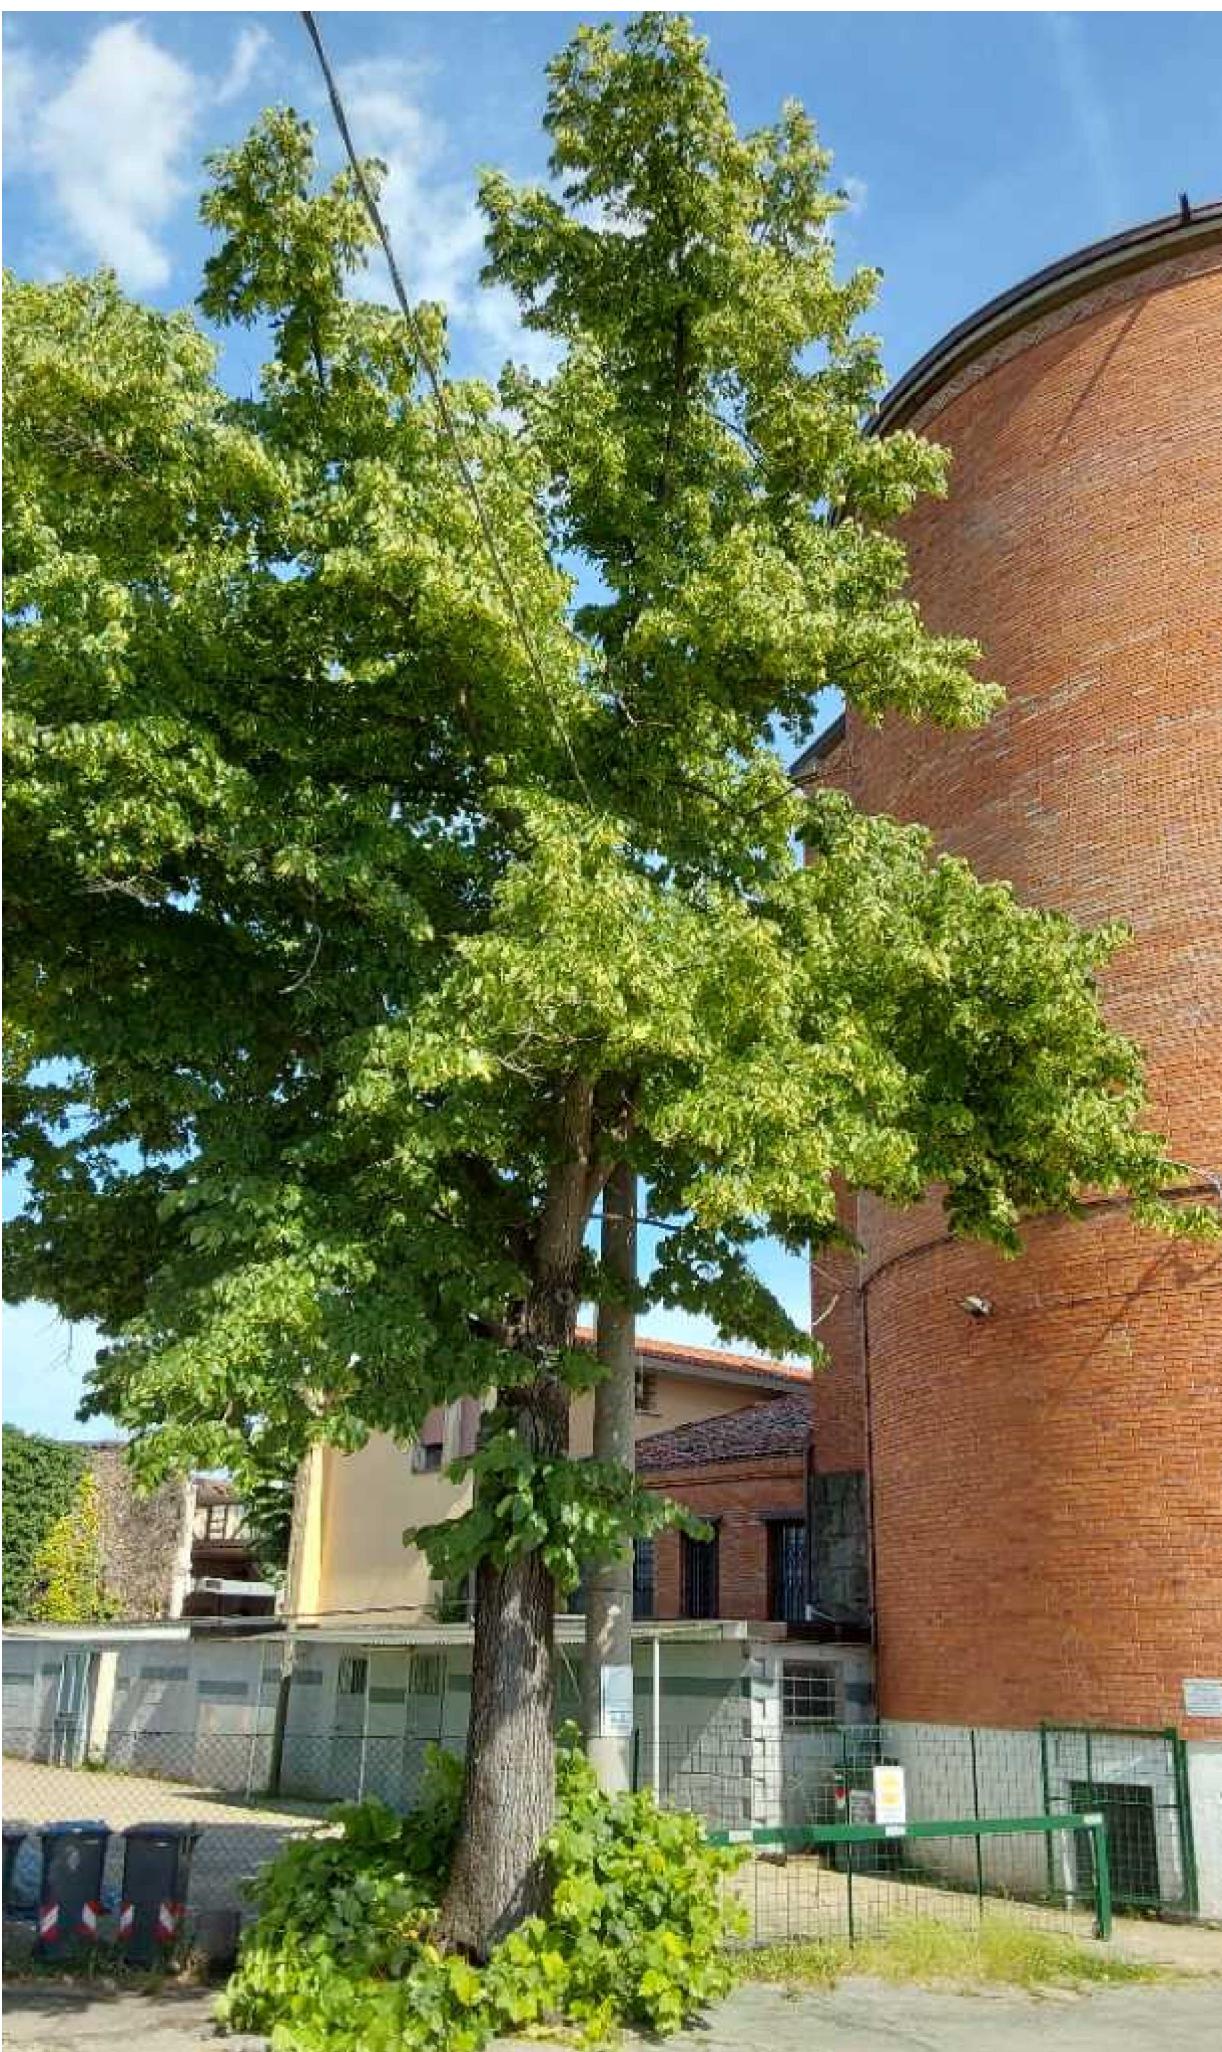
Note Ampia cavità al colletto.

Tipo lavoro	null	Data fine prevista
ABB - Abbattimento pianta		14/06/2025

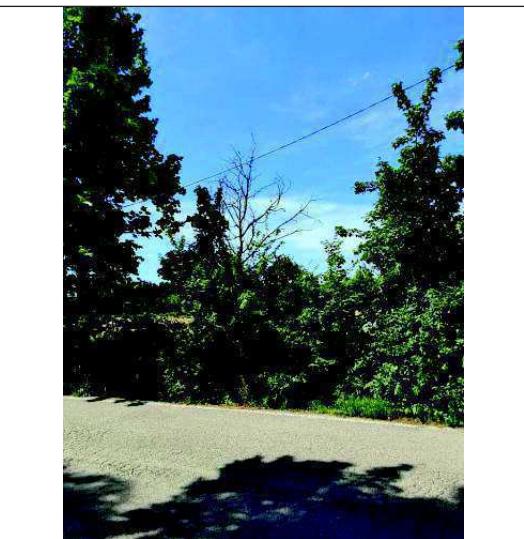
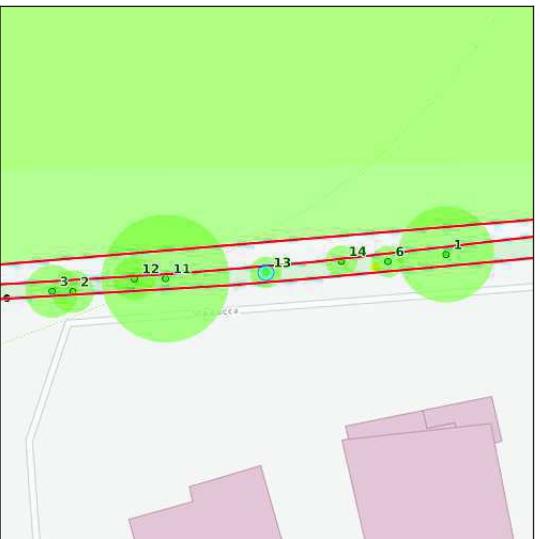
Nr. albero 13	Cartellino	
Coordinate 723.695,26 / 5.030.208,41		
Proprietà Area di proprietà

VSA - Data: 30/05/2025		CPC: M/D - Morta/Deperiente
Rilevatore	Lucchi Sebastiano	Tipo Primo controllo
Sito di crescita	Parterre	Fase fisiologica adulto
Stato vegetativo	3 gravemente deperiente	
Stato cartellino	Cartellino da aggiungere	
Altezza	6,00 m	Ø chioma 3,00 m
Bersaglio		
Altezza castello	2,00 m	
Circ. tronco	57 cm	Ø tronco 18,00 cm
Note Quasi totalmente secca

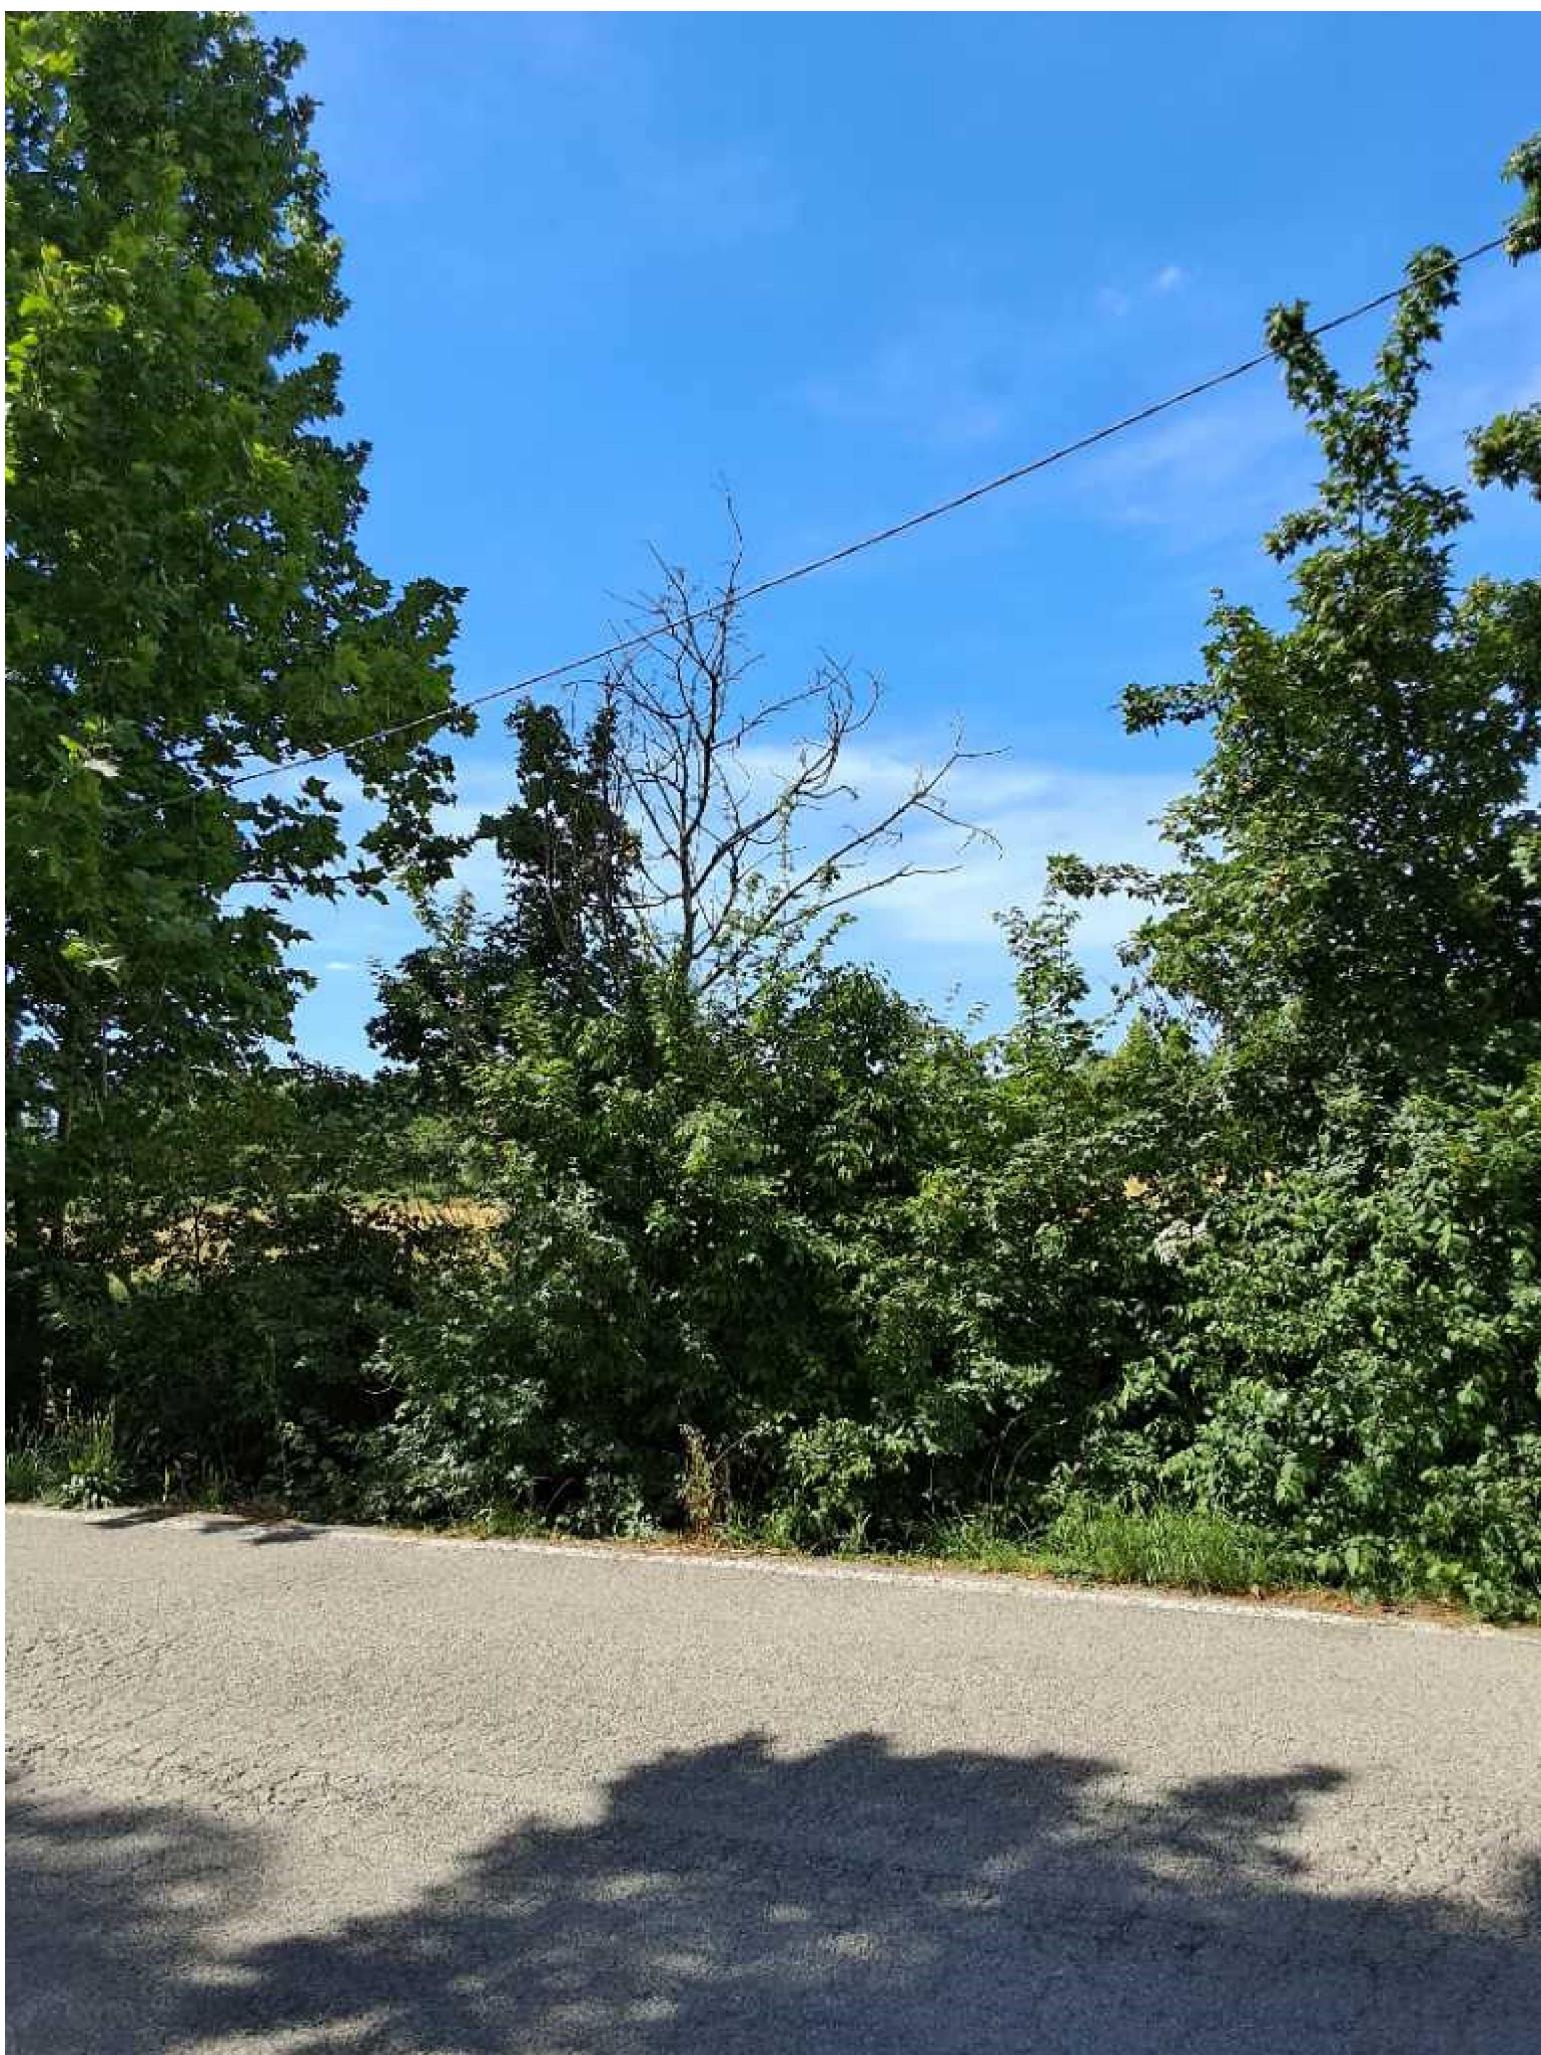
In accordo con il piano di monitoraggio delle alberature comunali, sono state fatte eseguire indagini fitosanitarie e di valutazione della stabilità su un esemplare di Acero campestre presente lungo la via in oggetto. La verifica condotta ha evidenziato che il soggetto arboreo è quasi totalmente secco, in conseguenza allo stato di grave deperienza se ne prescrive l'abbattimento.
Al Quartiere si comunica ai sensi della delibera di C.C. n. 42 del 05/06/06.

Branche Branche secche (3)

Tipo lavoro	null	Data fine prevista
ABB - Abbattimento pianta		30/06/2025
