MANUTENZIONE STRAORDINARIA SU PONTI E VIADOTTI - RECUPERO STRUTTURALE DEL PONTE SUL BACCHIGLIONE IN CORSO KENNEDY / CORSO ESPERANTO

PROGETTO DI FATTIBILITA' TECNICA ED ECONOMICA

N° Progetto MR211 Nome File LLPPOPI2020- 044_Relazione.doc Data Settembre 2020	CUP CIG LLPP OPI 2020/044	Elaborato 1 RELAZIONE TECNICA
-------------------------------------------------------------------------------------------------------------------------------	-------------------------------------------------------------------------	--------------------------------------------------------------------------

Codice elaborato: 035_2019_PL	ESITO INDAGINI DI APPROFONDIMENTO SULLO STATO DEL PONTE SUL BACCHIGLIONE e PROGRAMMAZIONE LAVORI DI RINFORZO STRUTTURALE			Scala: -
Codice commessa: 035_2019	Revisione / data 001-02/09/2020	Verifica / data AP 02/09/2020	Riesame / data AR 02/09/2020 FDA 02/09/2020	Validazione / data AP 02/09/2020

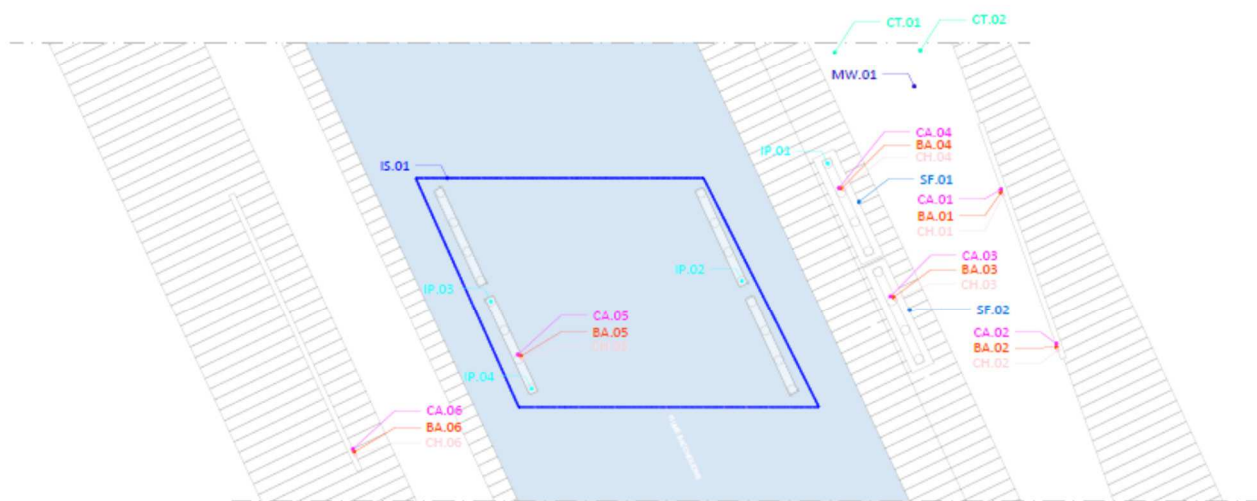
Si rimanda alla relazione per i risultati espliciti, che graficamente vengono così individuate.

Le indagini hanno messo in luce le seguenti questioni:

- Tomografie: non si evidenziano macro difettosità, ma si conferma la lesione su un trefolo già individuata nella precedente analisi (difetto con codice localizzazione SS.01, SS05);

- Lo scavo di fondazione ha descritto la tipologia delle fondazioni e confermato gli elaborati di progetto agli atti dell'ente;
- Prove sui calcestruzzi e acciai in barre da c.c.a.: locali carbonatazioni profonde, dispersione abbastanza marcata della resistenza media cubica caratteristica (da 23 a 70 MPa), omogeneità delle resistenze caratteristiche dell'acciaio (snervamento tra i 325-390 MPa)

Conseguentemente alle prove suppletive effettuate ed alle prove di carico realizzate, viene suggerito un intervento di rinforzo dell’impalcato che verterà sulle seguenti lavorazioni principali, da svilupparsi adeguatamente in sede di progettazione esecutiva:

- a) Lavori di rinforzo di travi in calcestruzzo mediante applicazione di fibra in carbonio previa preparazione del supporto nelle zone di danneggiamento rilevate
- b) Lavori di rinforzo fondazioni tramite la messa in opera di una paratia di micropali in affiancamento alle fondazioni esistenti e inghisaggio con trave cordolo, previa messa in asciutto della base delle fondazioni
- c) Lavori di rinforzo pile e spalle in elevazione mediante idrodemolizione corticale, passivazione armature, integrazione delle armature esistenti, posa calcestruzzo ad altissima resistenza,
- d) Lavori di rifacimento giunti previa scarifica superficiale, realizzazione di catene cinematiche o giunti di tipo chiuso
- e) Lavori stradali di asfaltatura, previa scarifica superficiale e impermeabilizzazione della soletta di impalcato o stesa di strato unico impermeabilizzante.
