PIAVE FUTURA

Nuovo campus delle Scienze Economiche,
Politiche e Sociali nella ex Caserma Piave a
Padova

Verifica di compatibilità idrogeologica dell'intervento

Relazione di compatibilità idrogeologica

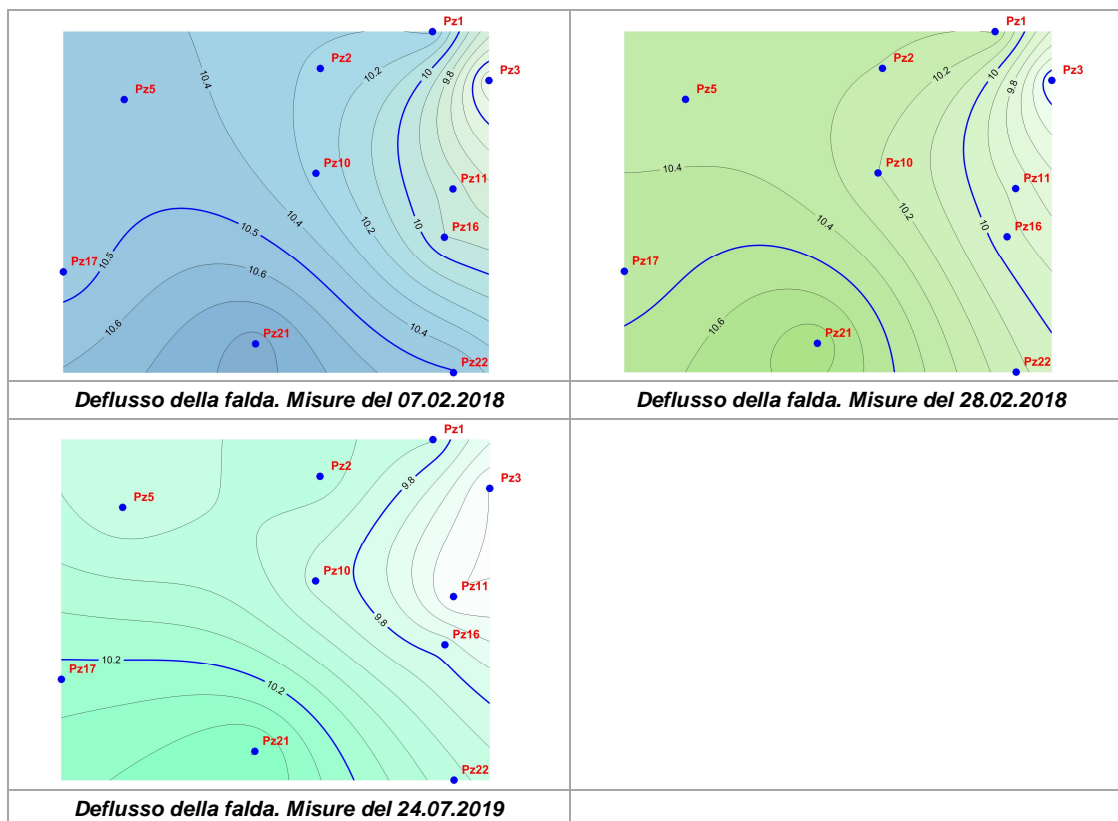
Le misure della falda eseguite dal Dott. Geol. Paolo Rocca il 07.02.2018 ed il 28.02.2018 e quelle rilevate dallo scrivente il 24.07.2019 sono riportate nella seguente tabella; la soggiacenza della falda dal piano campagna p.c. (asfalto / aree verdi / prato aiuola rialzata) è approssimativa, non essendo stata fissata, con il rilievo topografico, la quota del p.c. in corrispondenza dei punti di misura freaticometrica.

Quota B.P.	Quota P.C.	07-feb-18			28-feb-18			24-lug-19		
			da b.p.	dal p.c.	m s.l.m.	da b.p.	dal p.c.	m s.l.m.	da b.p.	dal p.c.	m s.l.m.
S - Pz1	12,666	12,8	2,35	2,5	10,32	2,36	2,5	10,31	2,78	2,9	9,89
S - Pz2	12,043	12,2	1,77	1,9	10,27	1,75	1,9	10,29	2,03	2,2	10,01
S - Pz3	12,805	12,9	3,50	3,6	9,31	3,40	3,5	9,41	3,33	3,5	9,48
S - Pz5	12,321	12,3	1,87	1,8	10,45	1,96	1,9	10,36	2,42	2,4	9,90
S - Pz10	12,121	12,3	1,85	2,0	10,27	1,92	2,1	10,20	2,27	2,4	9,85
S - Pz11	12,989	12,9	3,14	3,1	9,85	3,12	3,1	9,87	3,51	3,5	9,48
S - Pz16	12,673	12,6	2,77	2,7	9,90	2,73	2,7	9,94	2,91	2,8	9,76
S - Pz17	12,243	12,3	1,80	1,9	10,44	1,82	1,9	10,42	2,01	2,1	10,23
S - Pz21	12,032	12,2	1,19	1,3	10,84	1,27	1,4	10,76	1,59	1,7	10,44
S - Pz22	12,259	12,4	1,75	1,9	10,51	2,13	2,3	10,13	2,27	2,4	9,99

Secondo la relazione del Dott. Geol. Paolo Rocca, l'andamento della falda freatica sarebbe fortemente influenzata dalla presenza del vicino corso d'acqua (Tronco Maestro); sia durante le misure di febbraio 2018, che di luglio 2019, la falda avrebbe una direzione prevalente verso Est, ovvero verso il Tronco Maestro stesso (non si è a conoscenza del livello del Tronco Maestro all'atto delle indagini per stabilire se, in questi periodi, tale corso d'acqua fungesse da elemento drenante per la falda).

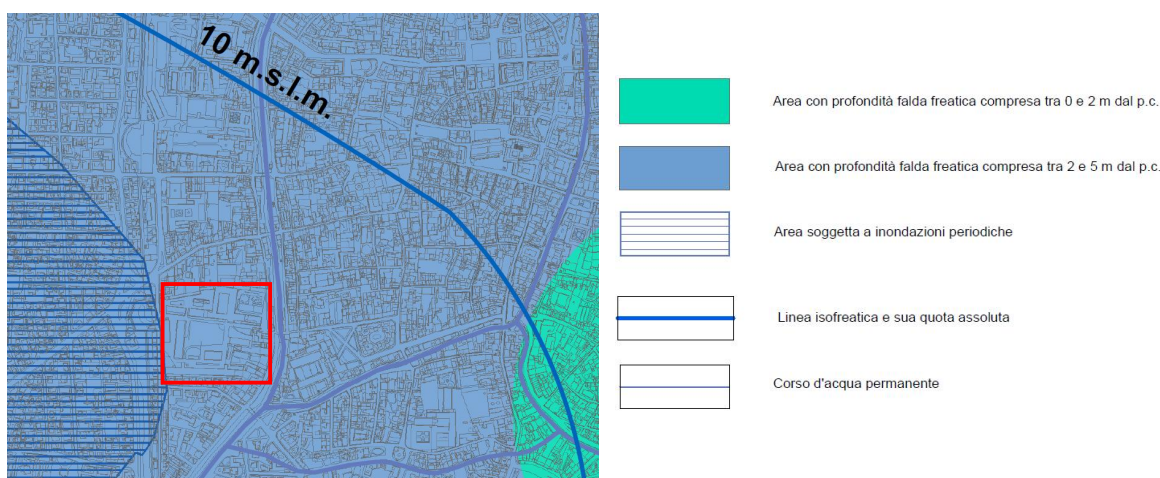
La “Carta idrogeologica” allegata al quadro conoscitivo del P.A.T. (Elaborato B.3.2 del marzo 2014) segnala la presenza di “aree soggette a inondazioni periodiche” a partire dal confine Ovest dell'ex caserma e verso occidente e inserisce il sito in un'area “con profondità della falda freatica compresa tra 2 e 5 m dal p.c.” (cfr. figura sotto).

In corrispondenza dell'area in esame, questa carta segnala la superficie della falda ad una quota di poco superiore a 10 m s.l.m.; considerando il piano campagna dell'ex Caserma Piave ad una quota altimetrica di circa 12 ÷ 13 m s.l.m., la falda si troverebbe, quindi, ad una profondità indicativa di circa 2 ÷ 3 m dal p.c. stesso, confermando le misure precedentemente esposte.

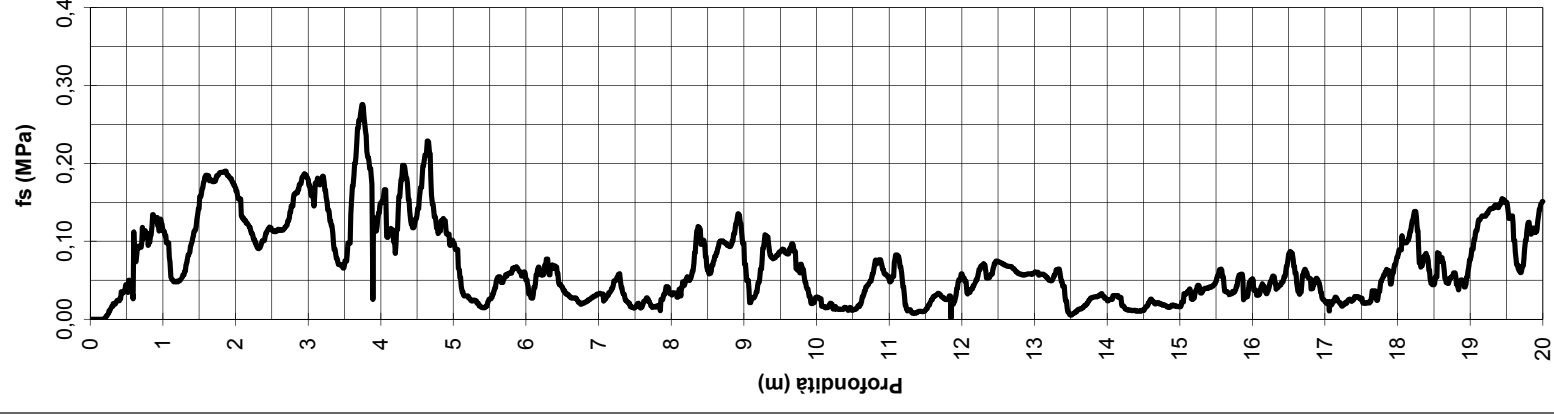
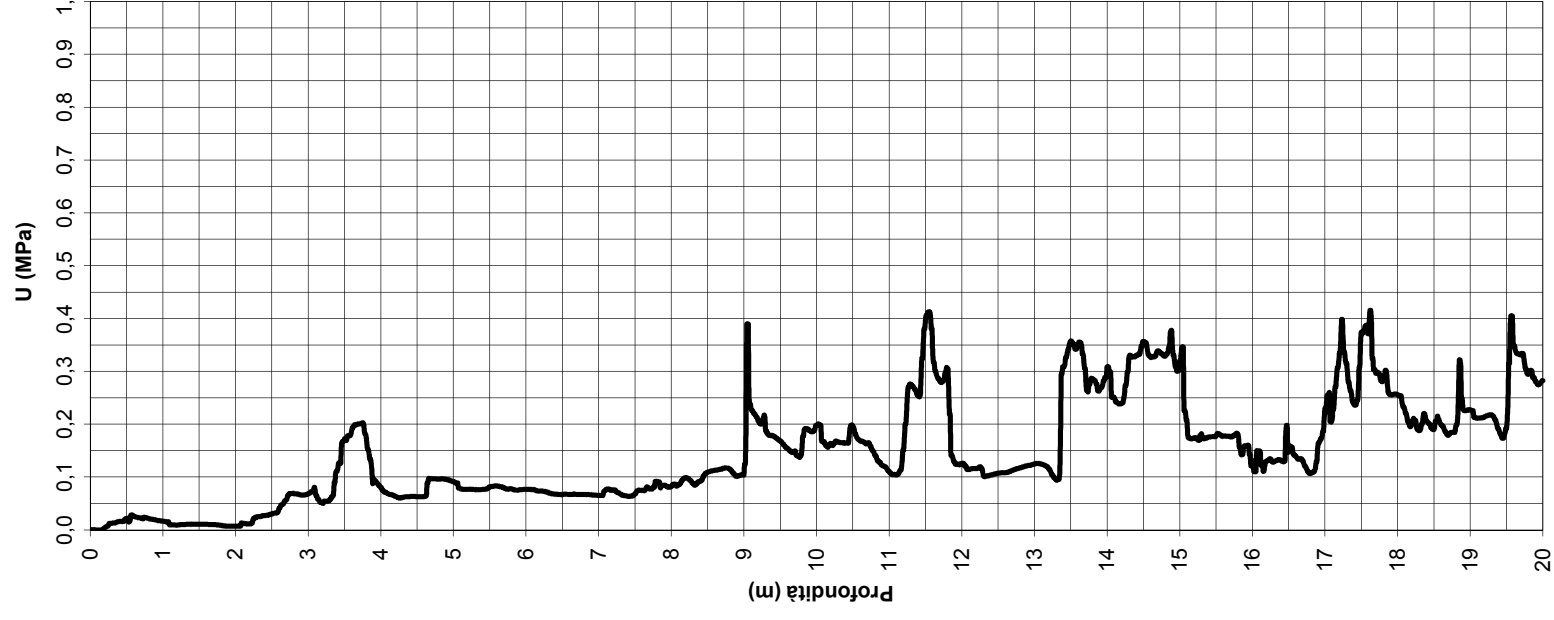
PROVA N°: **CPTU-2**

Preforo 0,00 m Livello acqua 2,85 m da p.c. Profondità finale 20,00 m da p.c.

In sostanza, è evidente come vi sia un aumento della componente argillosa procedendo da Nord verso Sud (da CPTU 1 verso CPTU 4, da CPTU 5 e CPTU 6 verso la CPTU 7 – cfr. figure pagina seguente).

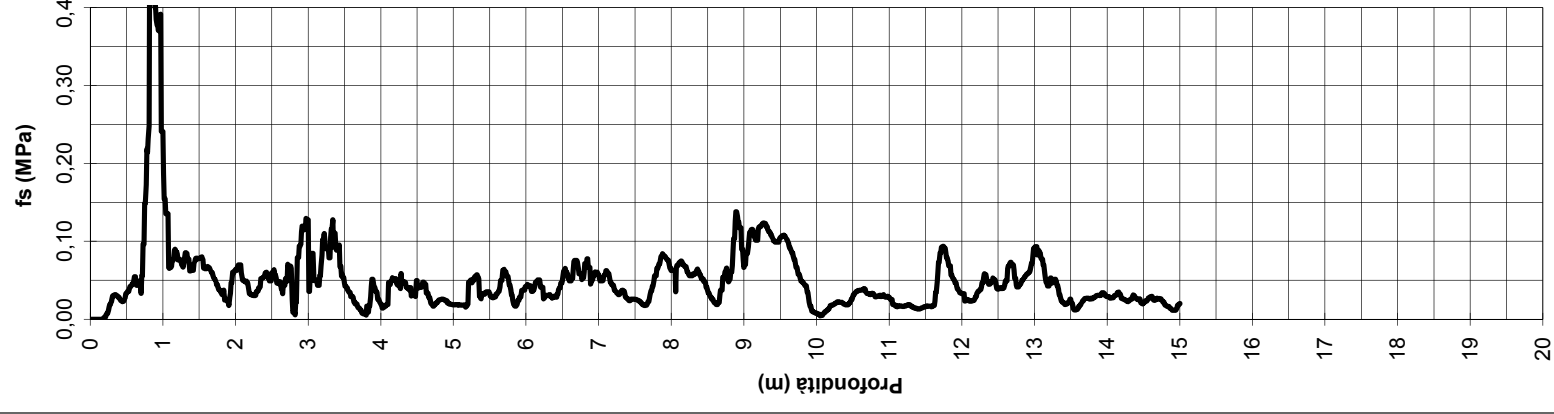
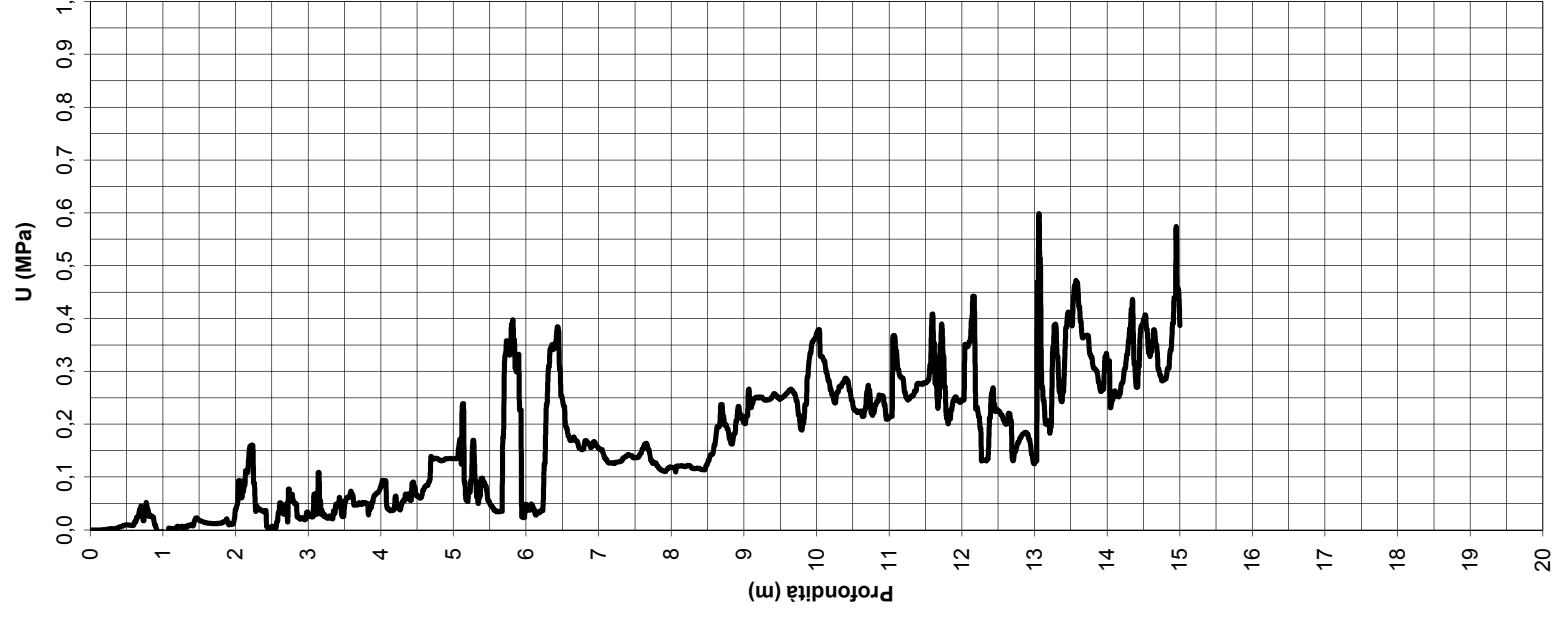
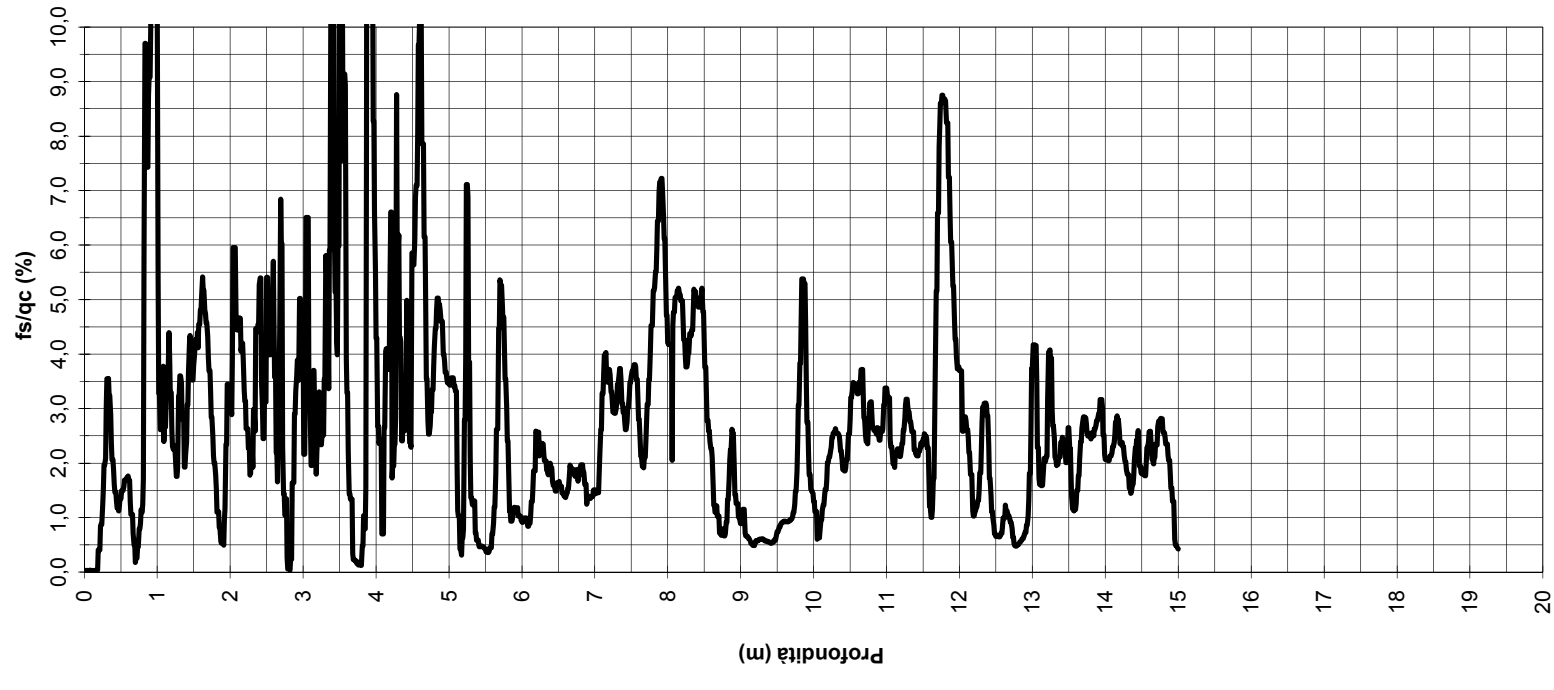
PROVA N°: **CPTU-4**

Preforo 0,00 m Livello acqua 2,50 m da p.c.

Profondità finale 15,00 m da p.c.

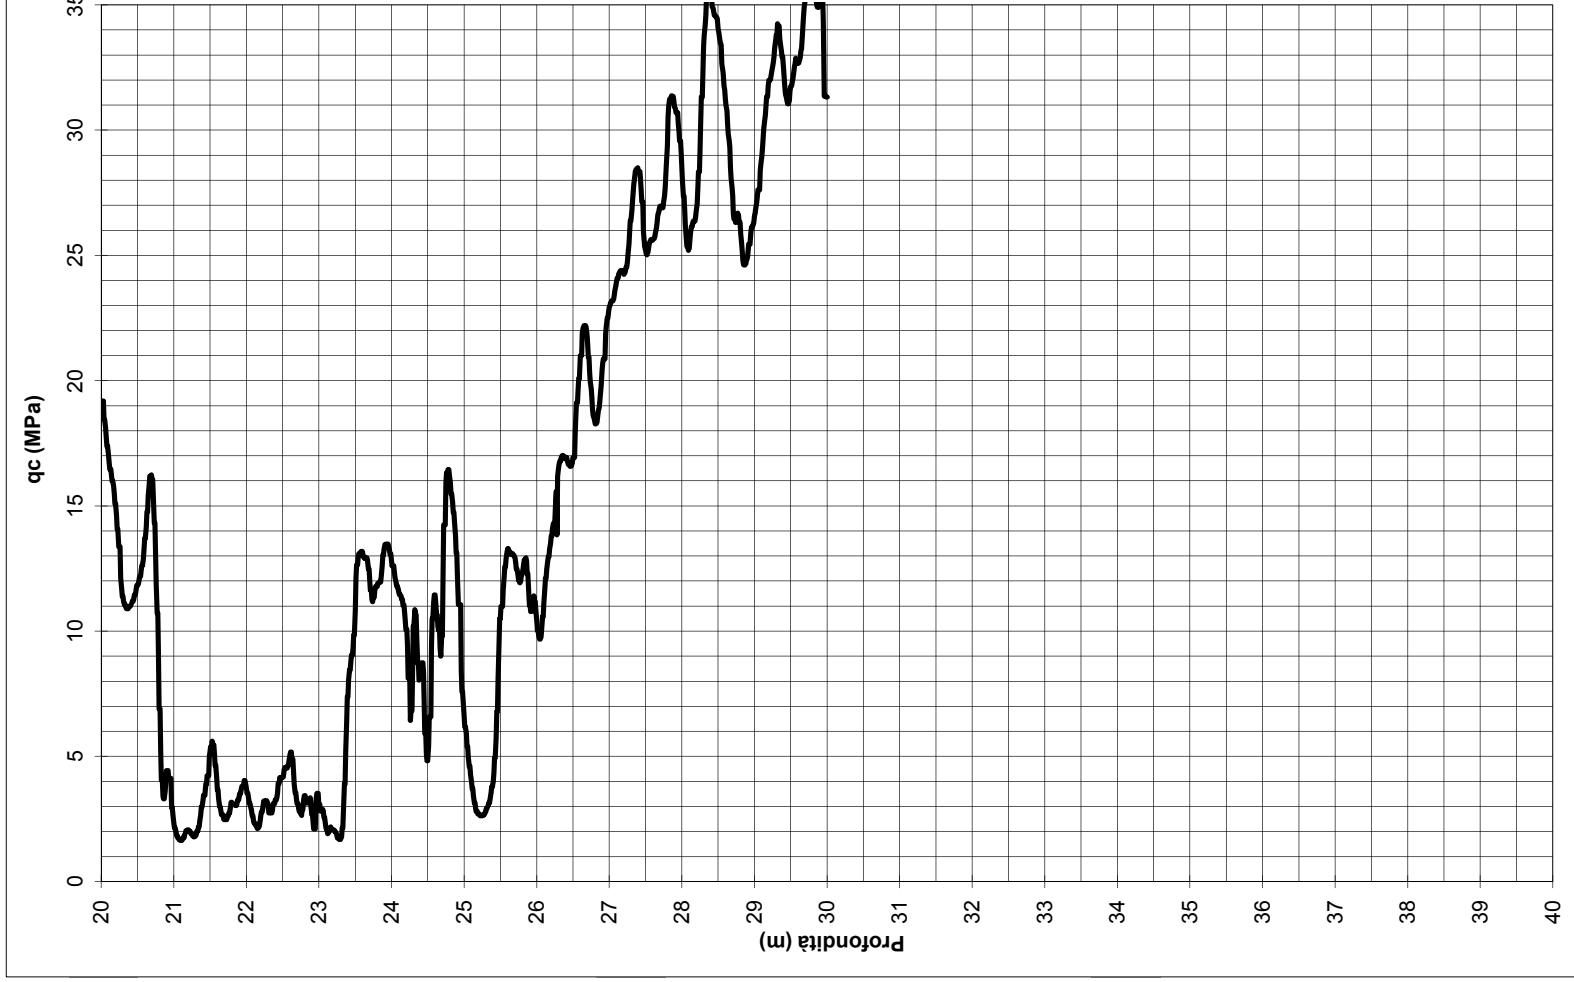
PROVA N°: **CPTU-5**

Punta Piezocono Quota p.c.: 0,00 m.s.l.m.

Preforo 0,00 m Livello acqua 2,60 m da p.c.

Profondità finale 30,00 m da p.c.

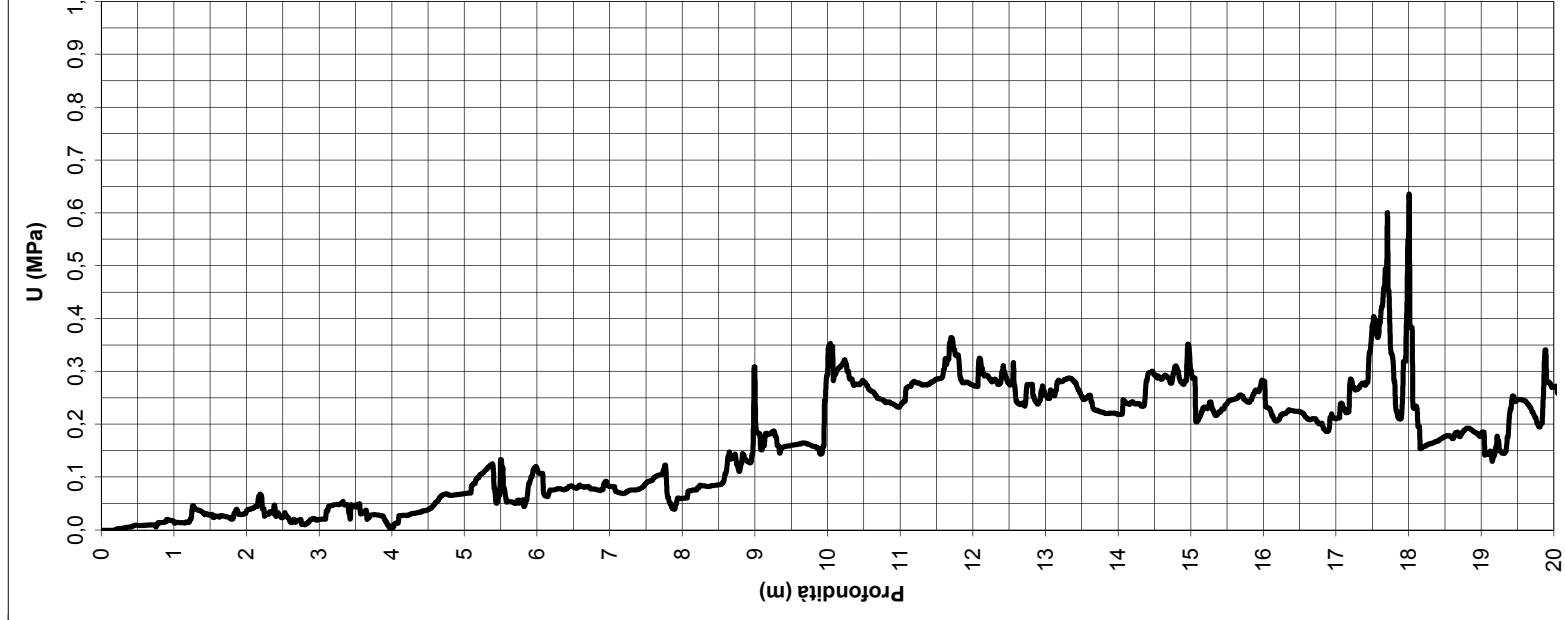
PROVA N°: **CPTU-7**

Preforo 0,00 m Livello acqua 2,40 m da p.c. Profondità finale 30,00 m da p.c.
