COMUNE DI PADOVA

Piano degli Interventi  
(Legge Regionale n. 1/2004 e s.m.i.)

D4

ARCHITETTURE DEL NOVECENTO

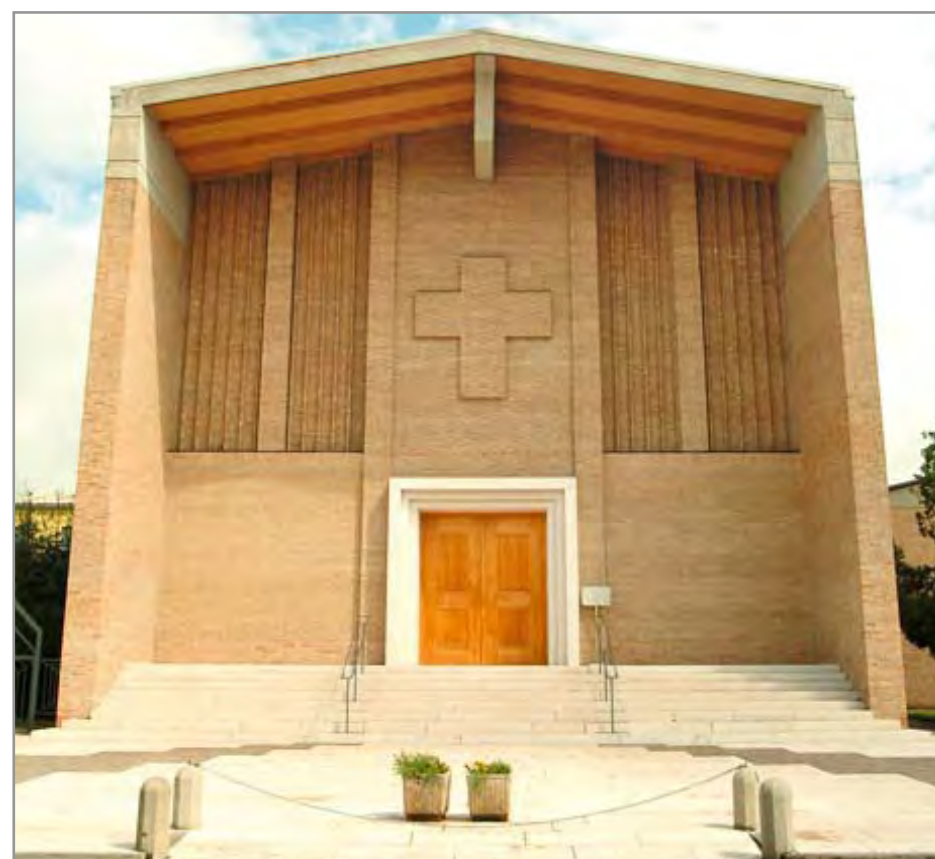
Documentazione fotografica

*Chiesa di San Giovanni Bosco*

La chiesa si sviluppa a pianta composita esagonale con un'unica navata aperta verso il presbiterio a pianta trapezoidale e con un avancorpo aperto sulla facciata.

Il presbiterio è preceduto da una sorta di transetto più elevato caratterizzato da due ampie finestre laterali sul fronte, dove si trovano anche due accessi secondari.

La struttura è in calcestruzzo armato, mentre le pareti esterne sono in mattoni a vista.

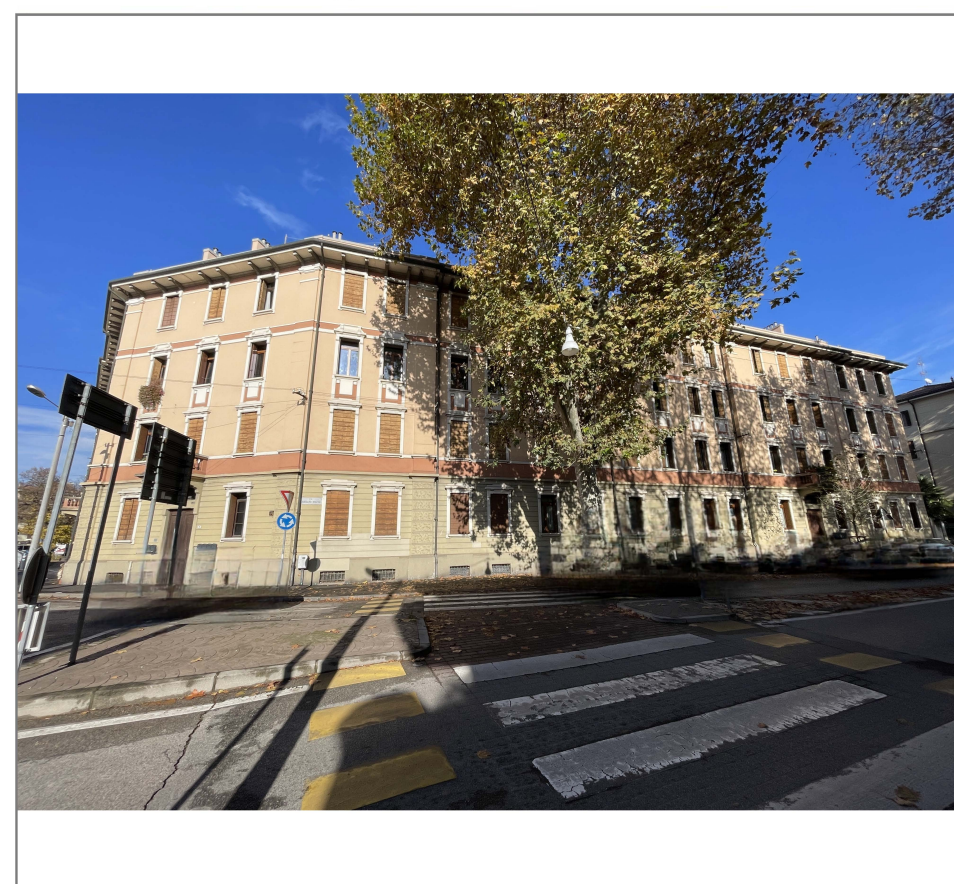
Documentazione fotografica

Trattasi di due edifici di 4 piani fuori terra, cantine e sottotetto, muratura in laterizio portante, solai composti da soletta e travetti in c.a., copertura con struttura composta da capriate e travetti in legno, tavelle e coppi. Di particolare interesse risultano i prospetti esterni e gli elementi architettonici di finitura realizzati in cemento decorativo, i portoni di ingresso originali, le inferriate, le balaustre dell'epoca, gli oscuri alla Padovana, la distribuzione verticale dei vari corpi di fabbrica con scale in graniglia e parapetti lavorati, elementi che contraddistinguono un palazzo unico del suo genere sia a livello architettonico che di progettazione all'interno del panorama novecentesco.

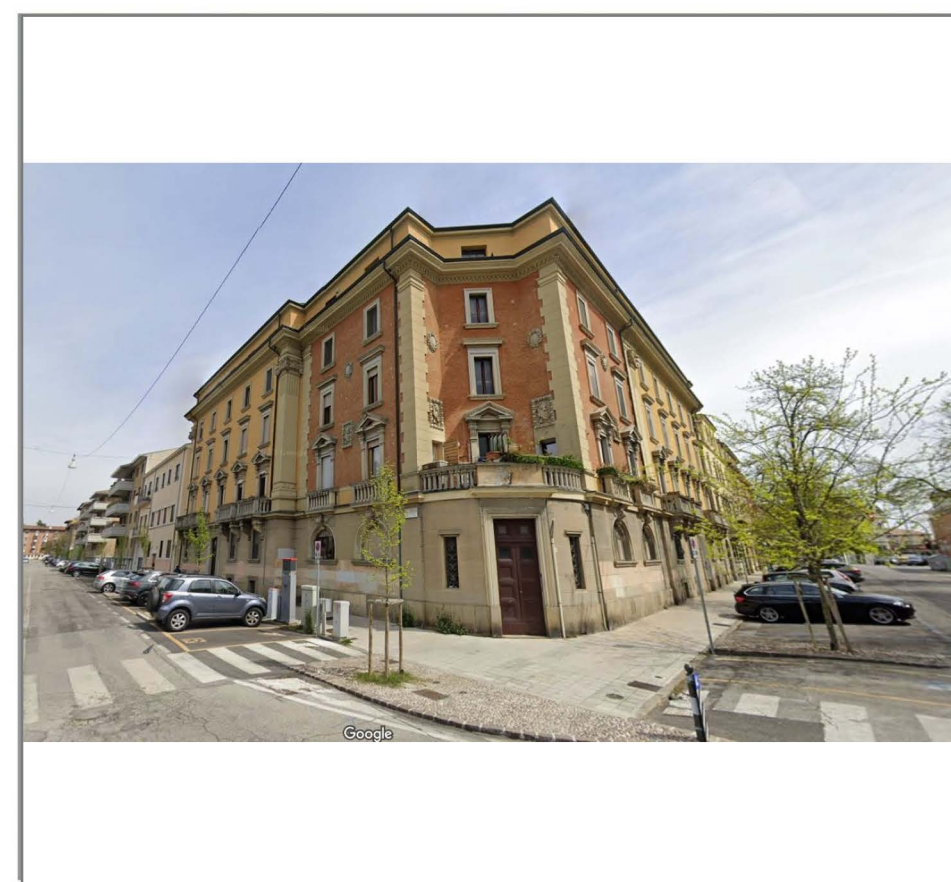
Documentazione fotografica

L'intero complesso è suddiviso in tre condomini, ognuno dei quali ha un vano scala centrale che conduce a due appartamenti per piano e alle cantine, al piano terreno dell'edificio centrale sono localizzati due spazi destinati a negozi originariamente. I prospetti presentano una decorazione di gusto neoclassico con ampia cornice, formelle in cemento lavorato, bugnati e fregi di diversa fattura. La struttura è in calcestruzzo e laterizio con finitura ad intonaco; la copertura a due falde ha struttura in legno con sottotetto praticabile. Di particolare interesse risultano i prospetti esterni e gli elementi architettonici di finitura realizzati in cemento decorativo, i portoni di ingresso originali, le inferriate, le balaustrate dell'epoca, la loggia del primo piano e la distribuzione verticale dei vari corpi di fabbrica con scale in graniglia e parapetti lavorati, elementi che contraddistinguono un palazzo unico del suo genere sia a livello architettonico che di progettazione all'interno del panorama novecentesco.

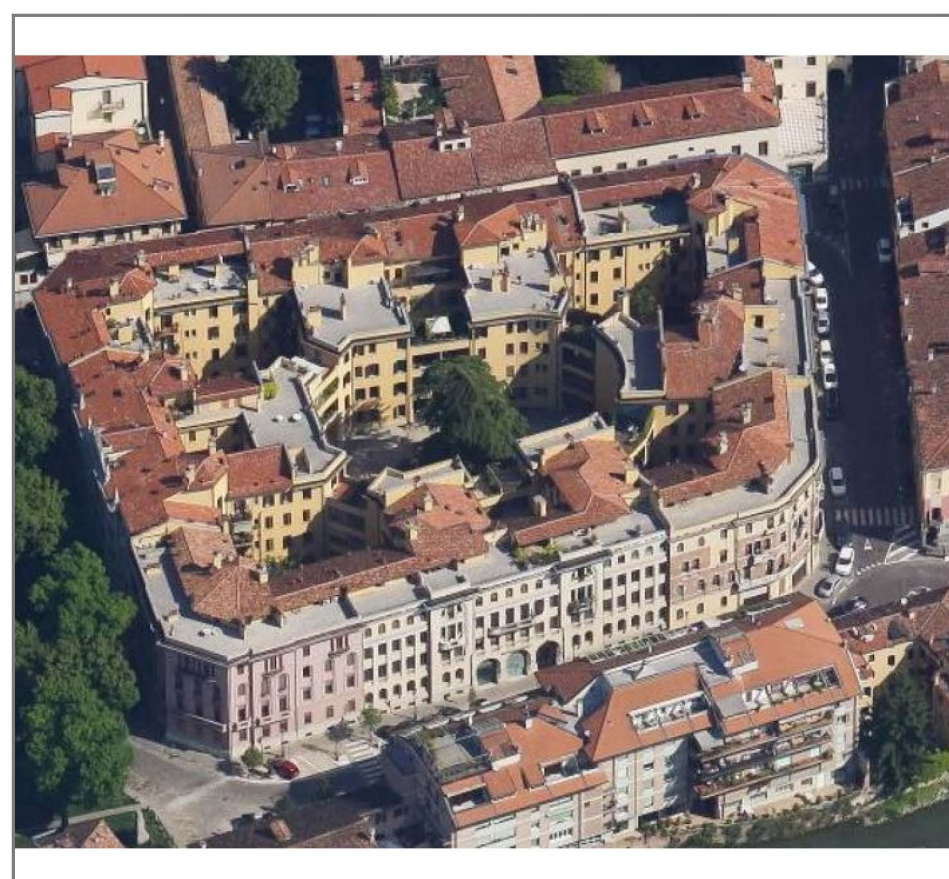
Documentazione fotografica

L'intero complesso è suddiviso in otto condomini, ognuno dei quali ha un vano scala centrale che conduce a tre appartamenti per piano e alle soffitte nel sottotetto, al piano terreno sono localizzati alcuni spazi destinati a negozi. I prospetti presentano una decorazione di gusto eclettico con cornici, mascheroni, bugnati e fregi di diversa fattura. La struttura è in calcestruzzo e laterizio con finitura ad intonaco; la copertura ha struttura in legno con tavelle e coppi originali dell'epoca. Di particolare interesse risultano i prospetti esterni le logge sul giardino interno e la distribuzione verticale dei vari corpi di fabbrica.
