**“LLPP EDP 2024/040 RESTAURO DEL CAFFE’ PEDROCCHI. RESTAURO SALE”**. Incarico di progettazione e di direzione operativa delle opere di restauro.

## **RESTAURO DELLE SALE DEL CAFFE' PEDROCCHI**

### **PROGETTO ESECUTIVO**

Relazione tecnica di consolidamento strutturale del controsoffitto della Sala Rossini

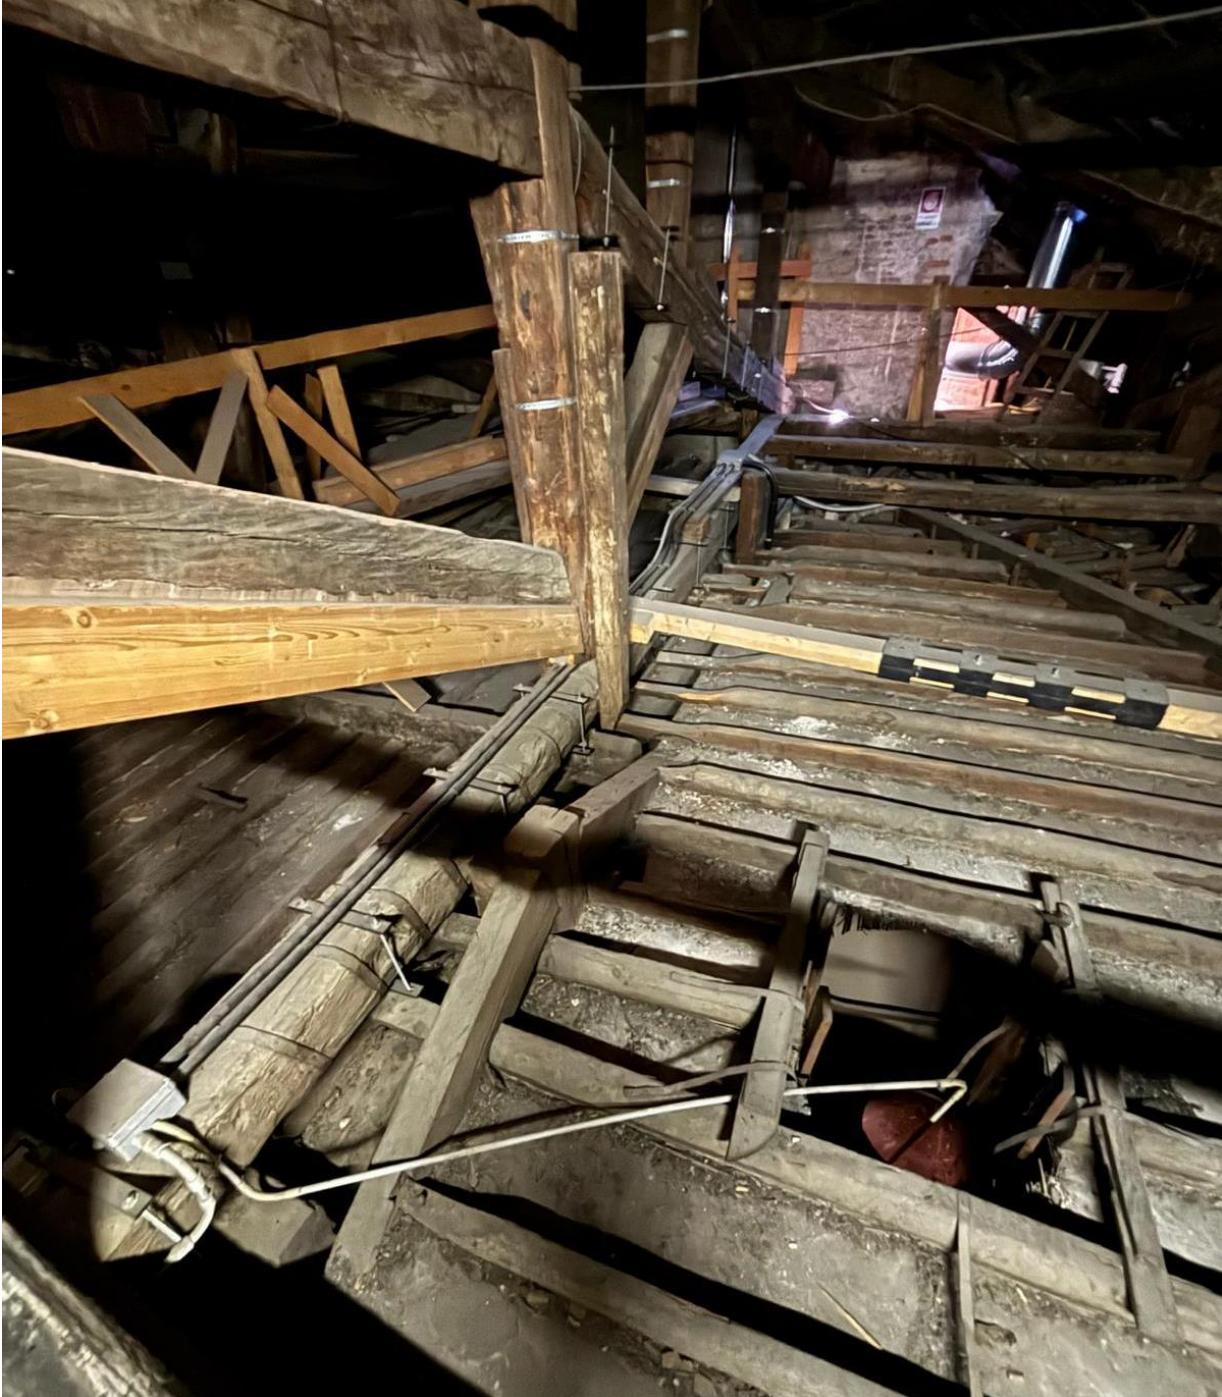
Figure 7 - A sinistra l'incavallatura CP5, il foro di aspirazione dei fumi del lampadario del palchetto ad esedra della Sala Rossini: emerge dal plafone la punta della capriata a sostegno del sipario del palchetto della Sala Rossini.

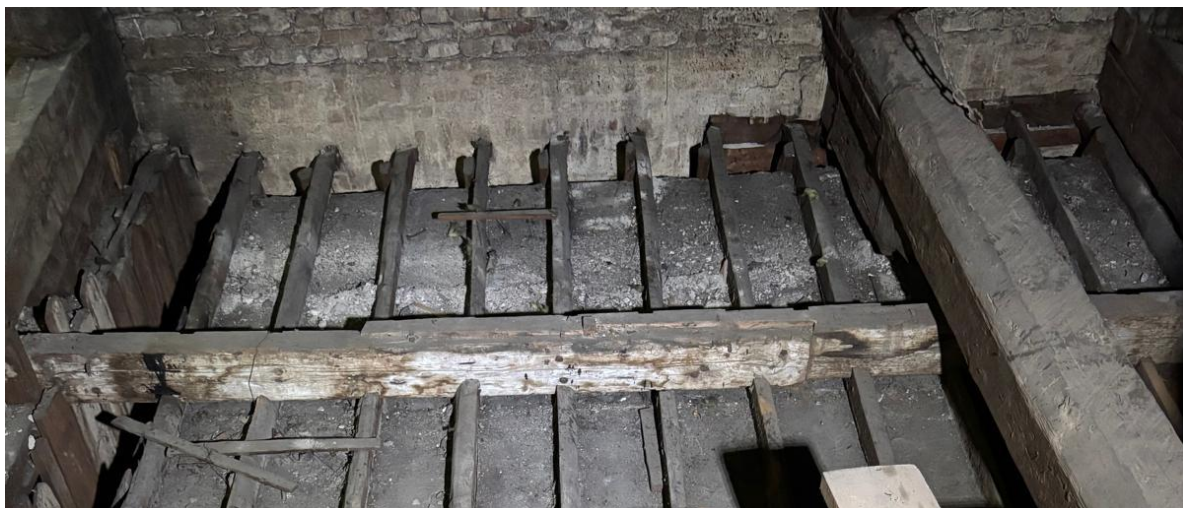
L'orditura primaria è formata da **travi principali** di sezione maggiore (ciascuna diversa con media nell'ordine di 15x30 cm circa) e passo ampio di 2,15 m, giuntate per lo più con il sistema a Dardo di Giove (Figure 9), orientate ortogonalmente alle capriate.

Figure 9 - Travi principali del sottotetto giuntate con sistema a Dardo di Giove; presenza di "tacche" sulla trave.

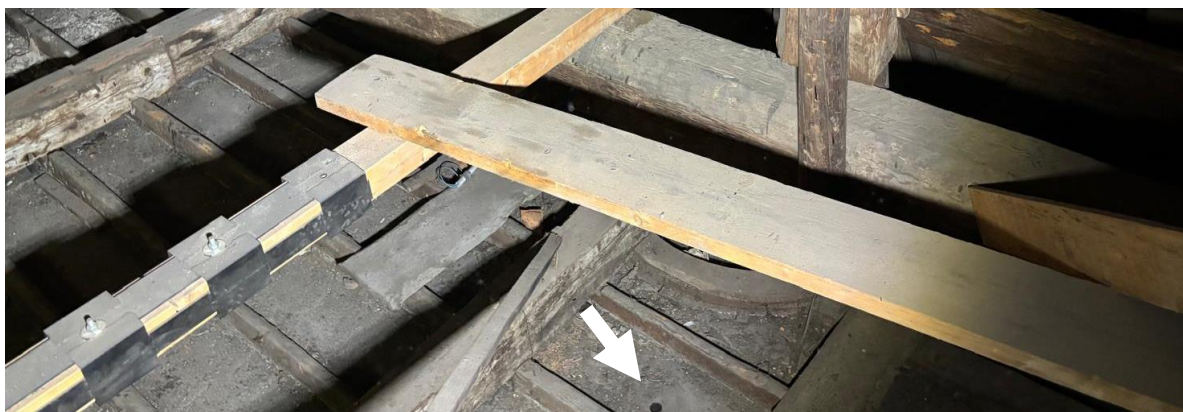
accogliere sistemi di illuminazione minori di cui però non si ha traccia alcuna. In un'immagine risalente agli anni '80 si intravede in effetti un ulteriore impianto di illuminazione secondario la cui posizione però non corrisponde a quella di questi elementi lignei circolari. A riprova di quanto detto, dalle ispezioni del sottotetto è infatti stato possibile vedere quello che si pensa potessero essere i fori praticati per il passaggio dell'impianto visibile negli anni '80 (Figure 10).

Figure 10 - Probabile perforazione per alloggiamento del sistema di illuminazione visibile nelle foto degli anni '80.

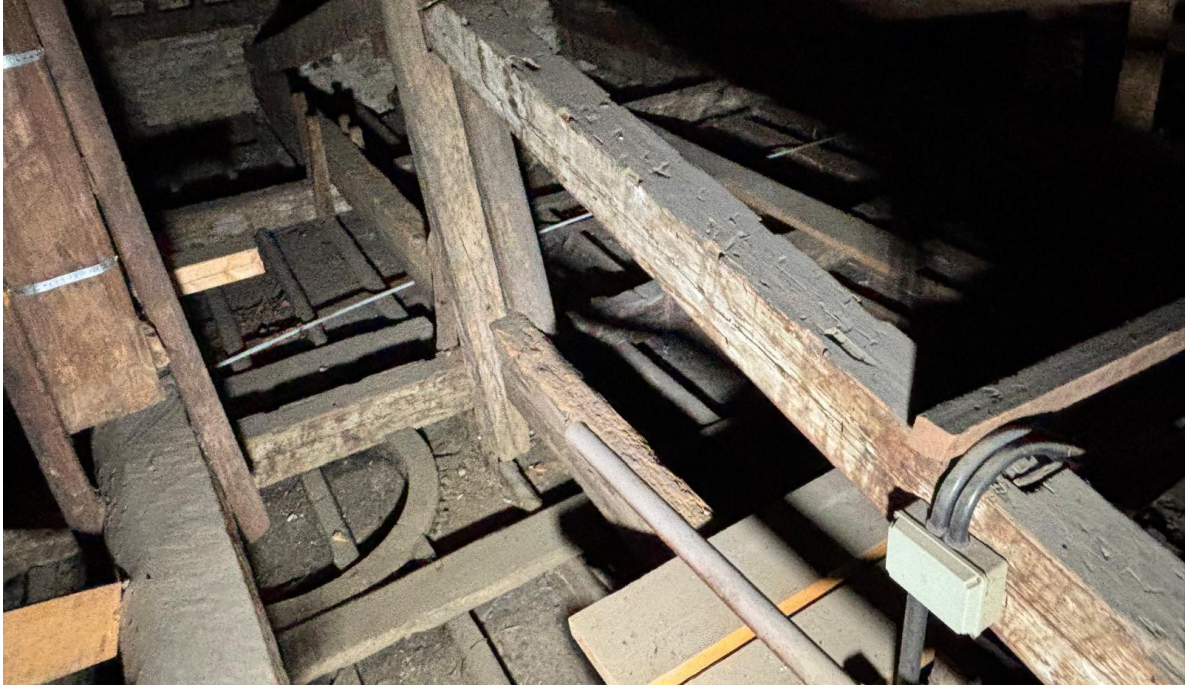
- 2. Orditura secondaria (II° ordine)** - Composta da travetti lignei di sezione ridotta 7x10 cm, disposti ortogonalmente alla prima orditura e con interasse regolare ( $\approx 38-40$  cm). Ogni travetto presenta un piccolo scasso in corrispondenza dei punti di contatto con le travi principali (I° ordine), che consente di regolarizzare lo spessore e di compensare le irregolarità del legno, fissandola alle travi probabilmente sempre mediante inchiodatura. Inseriti tra i travicelli e apparentemente coevi, sono inseriti n. 4 elementi circolari disposti in maniera simmetrica rispetto alla stanza ma la loro natura rimane oggi ignota (Figure 11). Si può supporre possano essere state predisposizioni volte ad

Figure 11 - Presenza di elemento ligneo a forma circolare appartenente al sistema del secondo ordine di travicelli a sostegno del plafone.

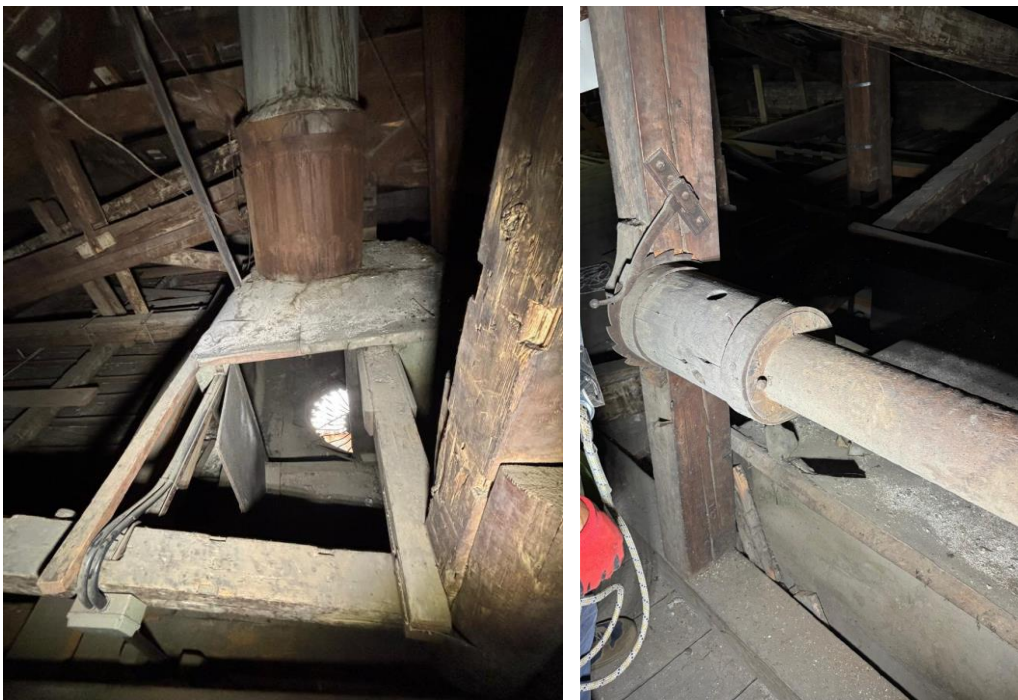
Il sistema comprende anche la **canna fumaria metallica** dell'antico impianto a gas e un **argano di manovra** per l'abbassamento del lampadario, entrambi integrati nel sottotetto e indipendenti dal plafone decorato. La disposizione di questi elementi conferma la funzione esclusiva di CP7 e CP9 come **capriate di servizio**, dedicate alla sospensione degli apparati interni oggi in disuso (Figure 15).

Figure 15 - A Sx la canna fumaria per lo sfiato dei fumi dell'antico lampadario alimentato a gas e la trave a sostegno del lampadario che poggia direttamente tra monaco e saetta. Sotto la canna fumaria si intravede la griglia di areazione con forma a rosone ove, al centro, è posizionato il lampadario; a Dx l'argano di sollevamento del lampadario

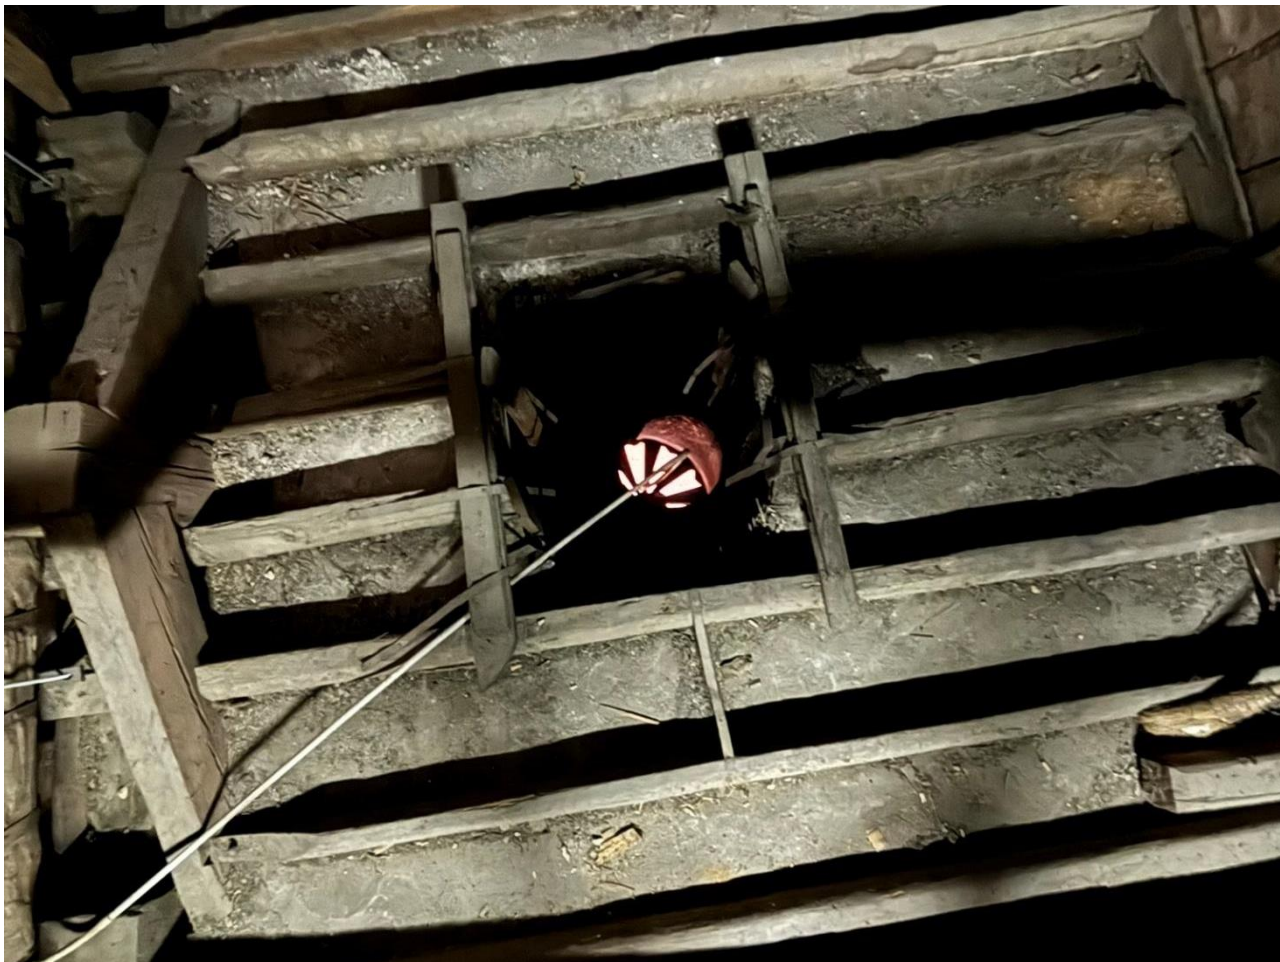
La struttura del sipario si compone da una serie di assi (oggi particolarmente deformate e parzialmente sostituite) (Figure 16) sorrette da una capriata non visibile perché celata dal controsoffitto del palcoscenico che si imposta ad una quota più bassa rispetto al soffitto decorato del salone principale. La presenza di questa capriata è denunciata dall'emergenza della sua parte sommitale plafone in prossimità della carpiata CP5 (Figure 7, Figure 17).

Figure 17 - A sx la sommità della capriata a sostegno del sipario del palcoscenico; al centro il foro di areazione dell'antico impianto di illuminazione a gas del palcoscenico

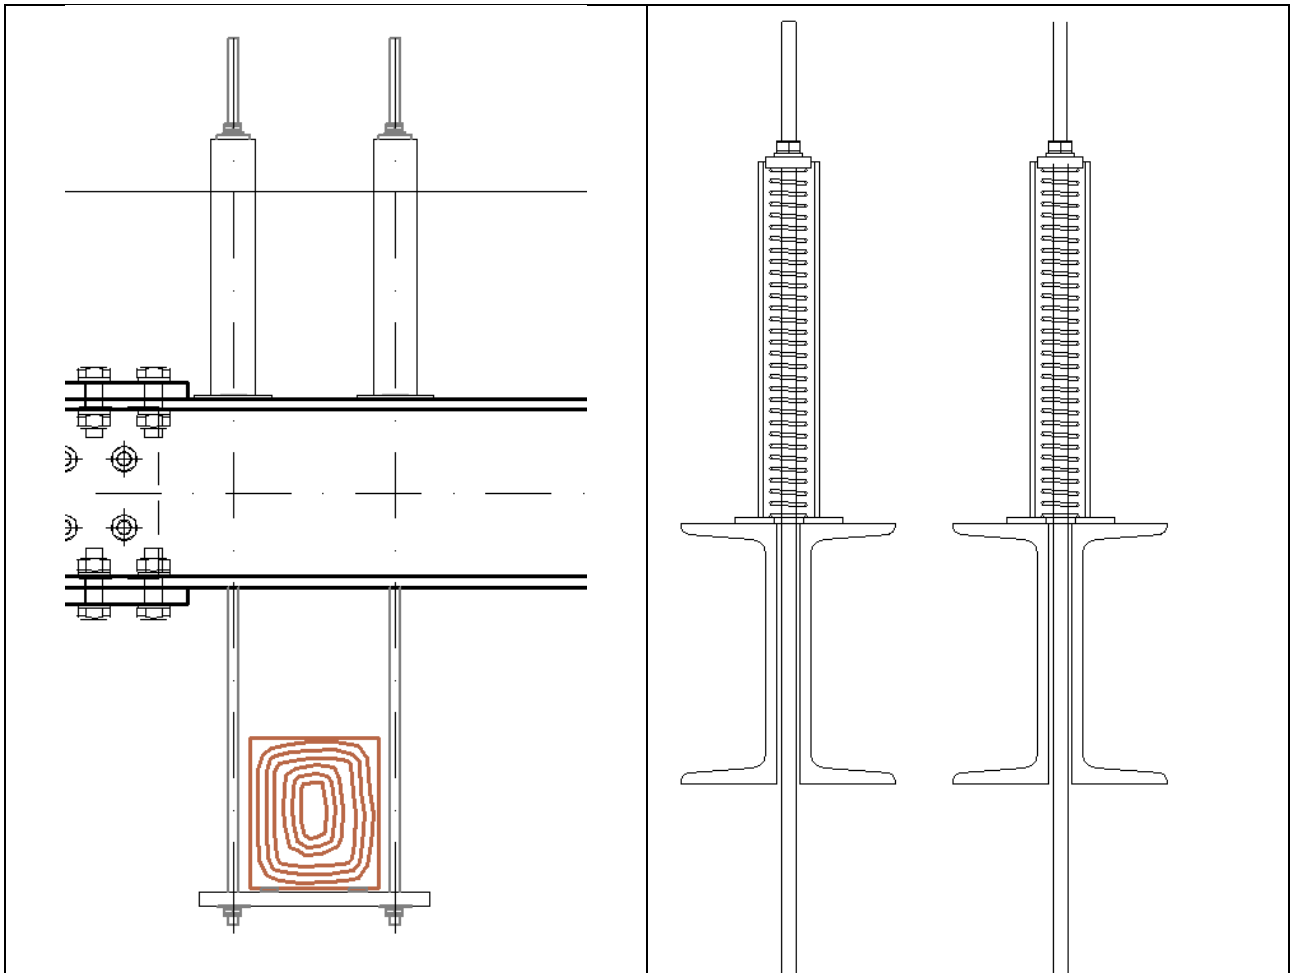
Figure 25 – Sistema di pendinatura

La realizzazione a conci permette di movimentare e comporre il nuovo elemento strutturale in condizioni più agevoli, anche in relazione al ristretto spazio di lavoro a disposizione.

*NB: il nuovo sistema di pendinatura non sostituisce quello esistente, ma lo va ad integrare nel principio generale di redistribuzione dei carichi.*

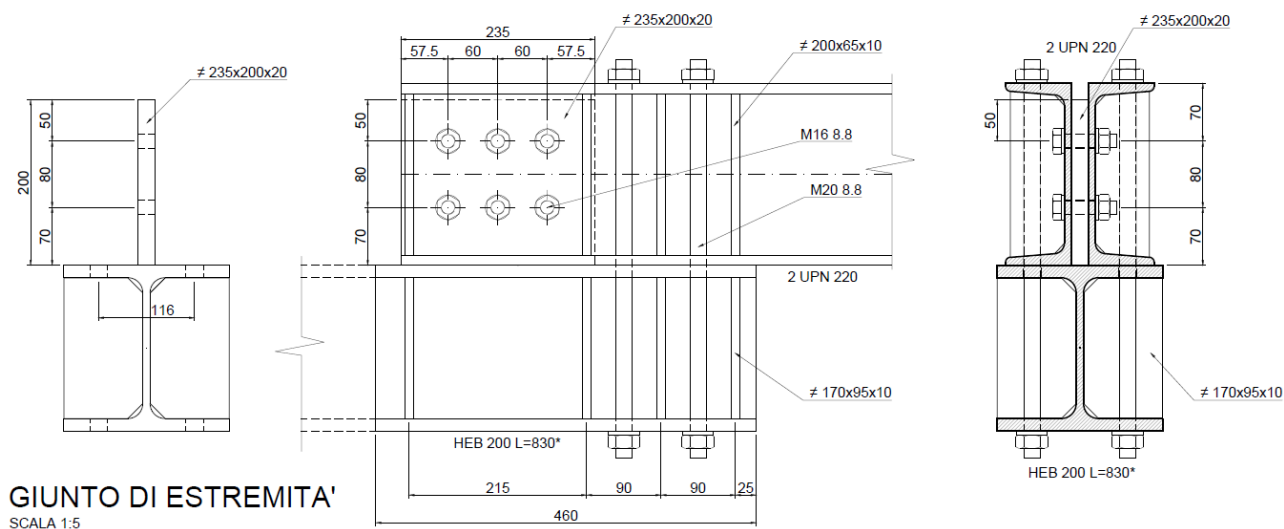
Figure 266 - Giunto di estremità

I conchi terminali delle travi (conchi tipo 1) saranno appoggiati e successivamente fissati ad una mensola costituita da un profilo tipo HEB 200; ciò permetterà di trasferire alla muratura esclusivamente azioni verticali e non generare un momento su di essa.

La base di appoggio dei suddetti profili HEB dovrà essere opportunamente livellata con un getto di conglomerato fibrorinforzato di circa 10 cm in modo da favorire correttamente la diffusione degli sforzi di compressione all'interno della muratura.

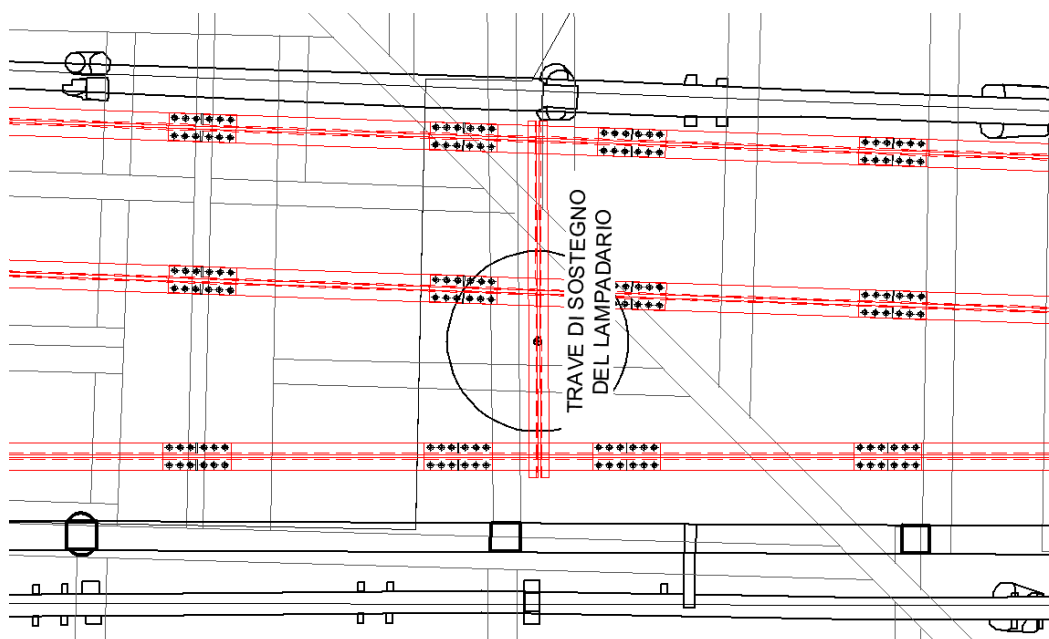
Figure 27 - Trave di sostegno del lampadario

Le 3 travi più interne avranno anche la funzione di supportare una trave in acciaio di sostegno del lampadario.
