RESTAURO DELLE SALE DEL CAFFE' PEDROCCHI

SALA BIANCA, SALA ROSSINI, SALA EGIZIA, SALA RINASCIMENTALE, SALA GOTICA

PROGETTO ESECUTIVO

Schede tecniche specialistiche di
restauro

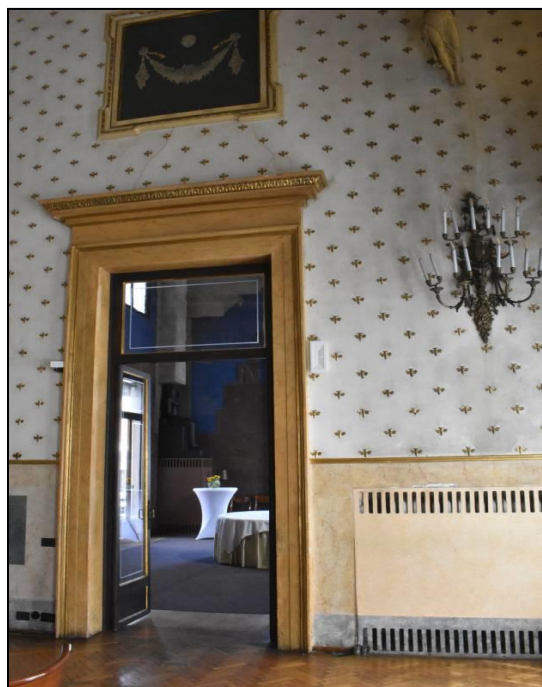
Figura 2-2 Porte interne con cornici e trabeazioni a finto marmo e cornici dorate. Infissi a doppia anta nella parte inferiore e parte superiore a vetro unico fisso.

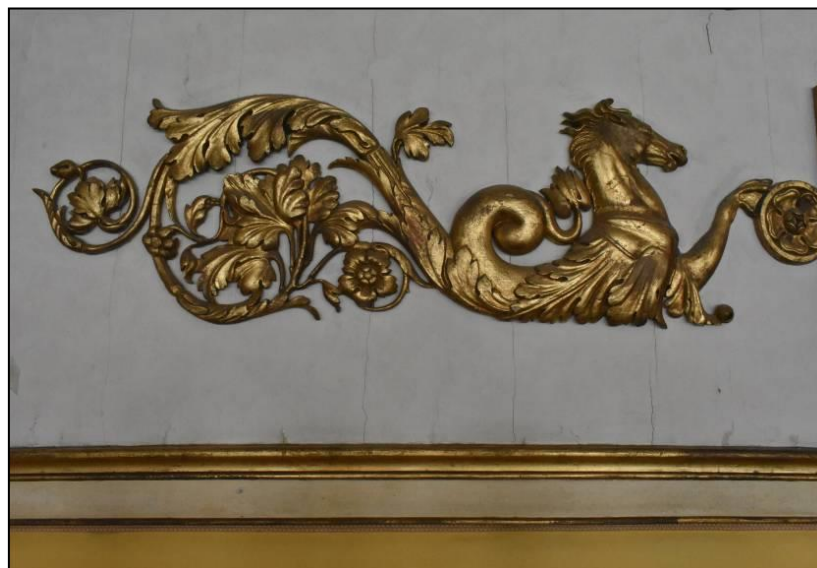
Figura 2-8
*Bassorilievo
di cavallo e
cornice
dorati.*

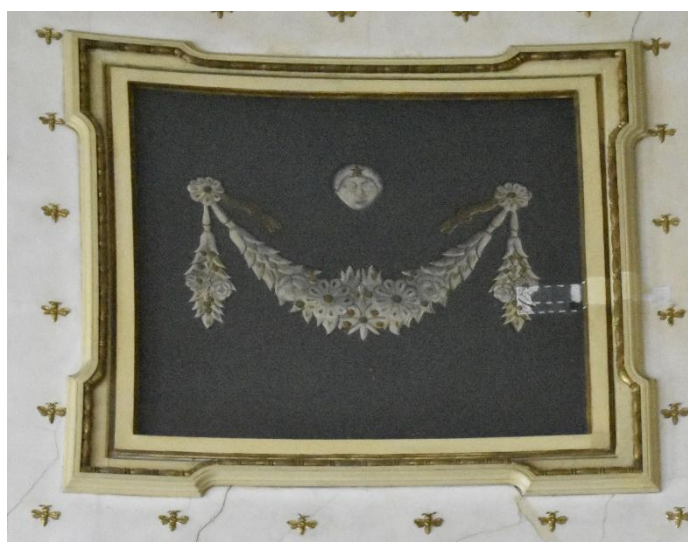
Figura 2-11 *Cornice delle
finestrelle con drappi a
fondo nero.*

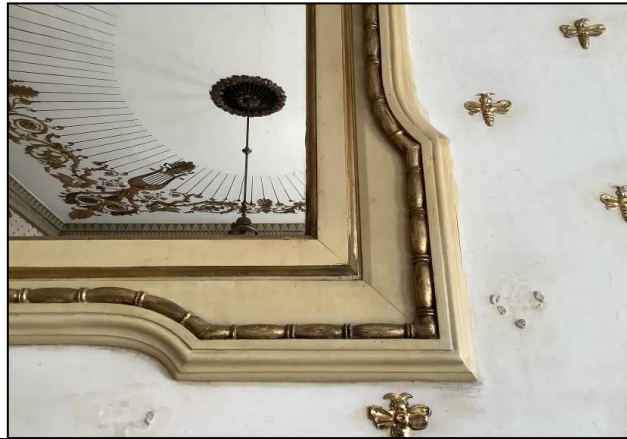
<ul style="list-style-type: none"> ● Pulitura superficiale da effettuarsi a secco o con il minimo apporto di acqua intendendo con ciò preparazioni a base di agar o gel di borace. ● Consolidamento ove necessario in particolare del listello dorato dove si possono notare fenomeni di contrazione della foglia. ● Stuccature di piccole abrasioni o fenditure. ● Riprese della coloritura e della finitura. ● Trattamento del legno con sostanze biocide a spruzzo o con siringhe.
LISTELLI, CORNICI E BASSORILIEVI DORATI	
<i>Descrizione</i>	I listelli dorati che corrono in tutta la sala ad una altezza di circa 160 cm, come gli intagli a ovuli e fusarole nelle cornici delle specchiere e delle finestrelle con drappi su fondo nero sono dorate a foglia. Sempre con oro a foglia sono dorati i bassorilievi coi cavalli e la cornice con la dedica a Rossini applicati sul palco.
<i>Stato di conservazione</i>	I legni dorati appaiono, in generale in discreto stato di conservazione anche se, soprattutto nelle zone ad altezza umana, si possono riscontrare i soliti danni come abrasioni piccole escoriazioni e così via (Fig. 2-6). In alcuni listelli si nota un particolare effetto come di contrazione della foglia dorata (Fig. 2-7). Sulle dorature più estese come i bassorilievi coi cavalli si possono rilevare zone circoscritte di riprese più scure (Fig. 2-8, Fig. 2-9). Sempre sul cavallo di sinistra guardando si possono notare diverse lesioni (Fig. 2-10). Come evidenziano le prove di pulitura eseguite in passato (Fig. 2-11) anche le superfici dorate risentono del deposito di polveri comuni e alterazioni dei protettivi applicati (Fig. 2-12).

Figura 2-12 Particolare della cornice delle specchiere con profilo sagomato e intaglio a fuseruole.

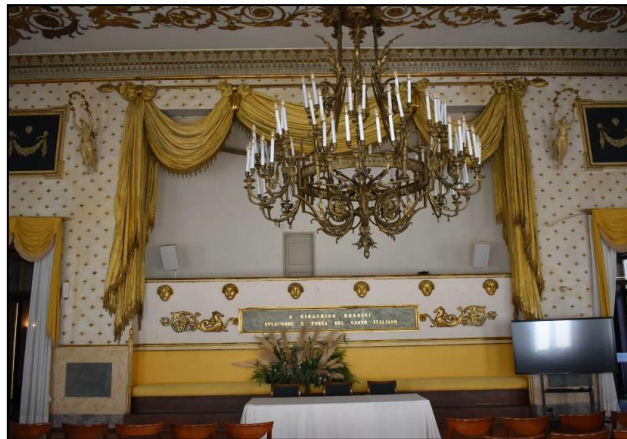
Figura 2-13 Vista generale del palco.

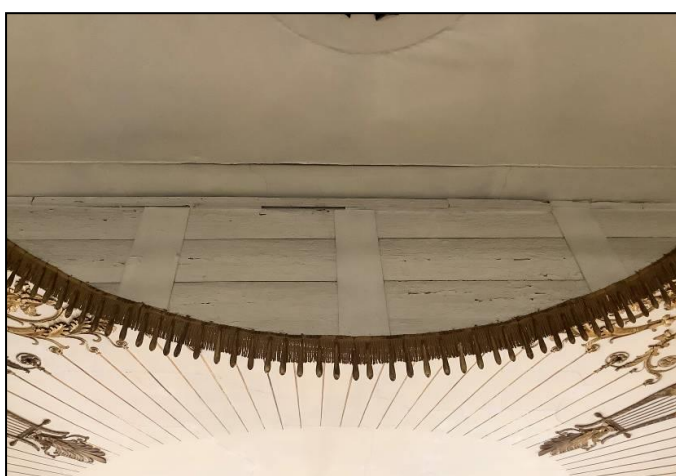
Figura 2-20 Palco, parte alta interna. Struttura di supporto al tendaggio in stucco. Sottili liste di legno connesse tra loro e sospese tramite elementi ad esse in metallo.

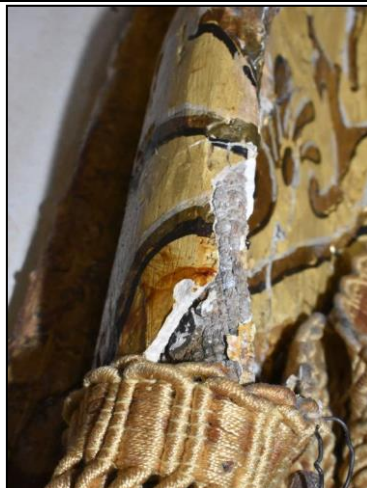
FINTO SIPARIO	
<i>Descrizione</i>	<p>Il tendaggio che adorna il palco (Fig. 2-25) è realizzato con tela a tramatura larga tipo iuta immerso nel gesso (Fig. 2-26), modellata a fresco e lasciata asciugare quindi dipinta, decorata (Fig. 2-27) e guarnita con passamaneria e nappe a goccia in legno dorato applicate con filo di ferro (Fig. 2-28, Fig. 2-29). Il manufatto, in alto è applicato ad un supporto in legno che a sua volta è ancorato tramite staffe al soffitto del palco (Fig. 2-20, Fig. 2-21), mentre sul davanti il tutto appare sospeso ad un bastone in legno dorato (Fig. 2-30, Fig. 2-31).</p>
<i>Stato di conservazione</i>	<p>Il finto sipario versa in pessimo stato di conservazione.</p> <p>Nella parte alta i tre festoni sono pesantemente ripresi nei panneggi con stuccature assai grossolane (Fig. 2-32). Il fenomeno di deterioramento si nota molto bene nei drappi che scendono lungo il palco lateralmente. La tela di supporto tende a cedere portandosi dietro lo stucco molto più rigido che di conseguenza si frattura, tende a distaccarsi dalla tela stessa e cadere (Fig. 2-33, Fig. 2-34, Fig. 2-35). Attualmente diverse zone sono velinate per evitare cadute di materiale (Fig. 2-36); si notano anche numerose riprese di colore di interventi rivolti a mascherare esteticamente il degrado. A prescindere dalle ridipinture, la prova di pulitura presente (Fig. 2-37) attesta che su tutta la colorazione di fondo giallo paglierino e presente un protettivo alterato. Il filo di ferro con il quale sono applicate le nappe a goccia è ossidato.</p>

Figura 2-26 Finto sipario, particolare della tela di supporto e caduta di porzione di gesso.

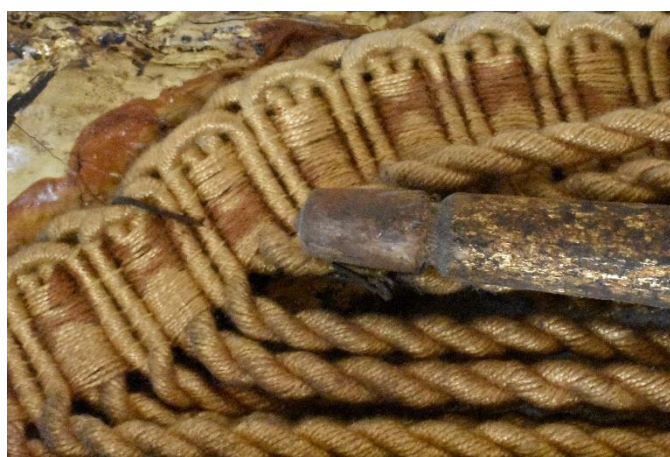
Figura 2-29 Finto sipario, particolare del fissaggio delle gocce al bordo con sottile filo metallico.

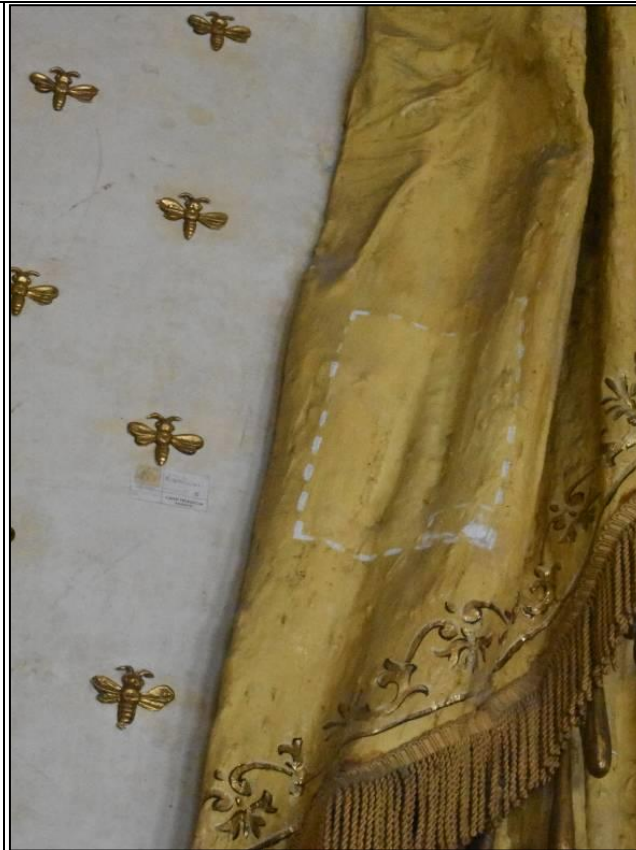
Figura 2-37 Finto sipario, prova di pulitura.

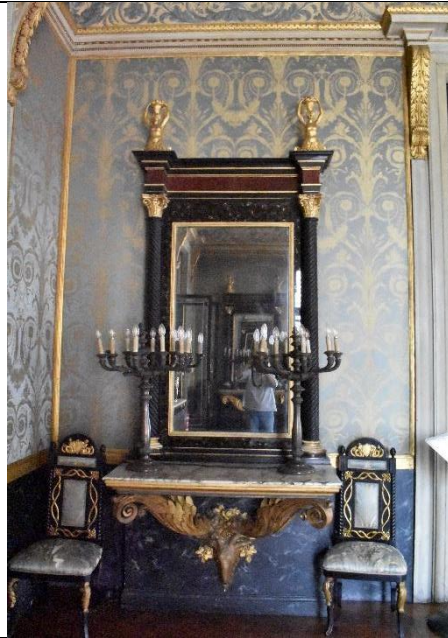
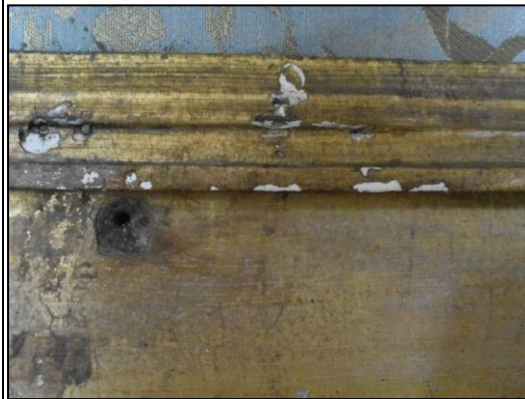
<ul style="list-style-type: none"> ● Pulitura superficiale da effettuarsi a secco o con il minimo apporto di acqua intendendo con ciò preparazioni a base di agar o gel di borace. ● Consolidamento ove necessario in particolare del listello dorato dove si possono notare fenomeni di contrazione della foglia. ● Stuccature di piccole abrasioni o fenditure. ● Riprese della coloritura e della finitura.
LISTELLI DORATI CHE RIFINISCONO LE SPECCHIATURE DELLA TAPPEZZERIA	
<i>Descrizione</i>	I listelli che rifiniscono le specchiature della tappezzeria a motivi dorati su fondo ceruleo sono in legno sagomato gessato e dorato (3cm larghezza ca.; 3+5cm larghezza listello di base). Tutti sono fissati alla parete tramite chiodi (Fig. 4-3).
<i>Stato di conservazione</i>	I listelli dorati che rifiniscono le specchiature della tappezzeria presentano diversi degradi come piccole cadute, molte abrasioni e tanti fori di vecchi chiodi indice forse di ripetuti smontaggi. Ovunque la doratura è abbassata di tono a causa di comune deposito commisto alla finitura del listello stesso (Fig. 4-4, Fig. 4-5, Fig. 4-6).

Figura 4-4 Abrasioni e piccole cadute sul listello dorato che rifinisce la tappezzeria.

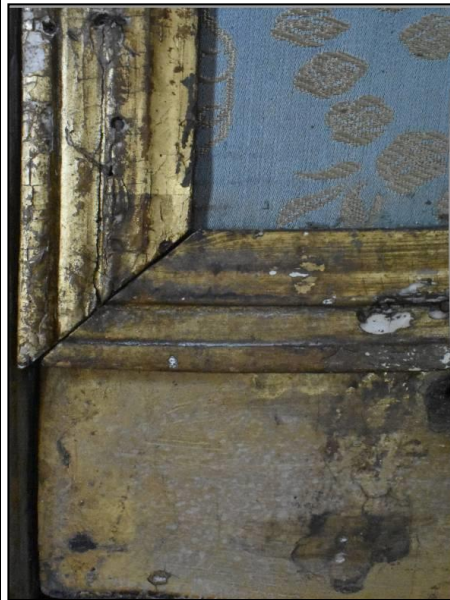
***Figura 4-5** Abrasioni, riprese in foglia e colore e sporco di deposito*

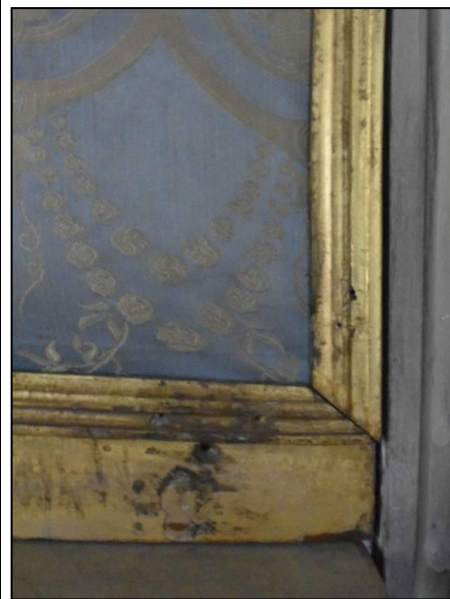
***Figura 4-6** Vecchi fori sul listello dorato.*

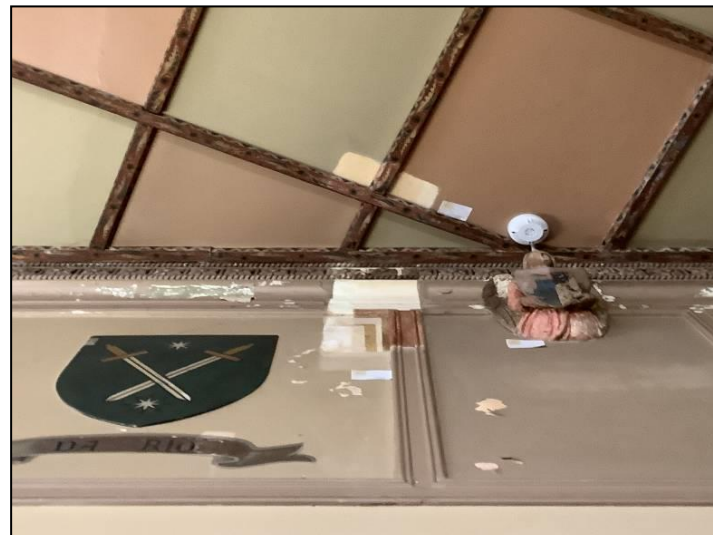
<i>Descrizione generale</i>	<p>La sala si compone di due ambienti: un primo spazio quadrangolare con un controsoffitto a motivi geometrico-floreali che introduce al vano principale di pianta irregolare. Qui si può osservare un controsoffitto a cassettoni, stemmi scudati, porte e finestre con doppia ogiva trilobata.</p> <p>Diverse sono le strutture in legno presenti:</p> <ul style="list-style-type: none"> -parquet -controsoffitto vestibolo -controsoffitto sala principale -costruzioni nell'intradosso di porte e finestre di sagome in stile gotico.
CONTROSOFFITTO VANO PRINCIPALE	
<i>Descrizione</i>	<p>Controsoffitto a cassettoni attualmente di colore arancio e verde alternati a scacchiera e completamente ridipinti (Fig. 5-1, 5.2) Cornicette a rilievo di sezione leggermente trapezoidale decorate a motivi floreali sui toni del rosso, bianco e nero (Fig. 5-3). Al centro del soffitto sono realizzati tre riquadri più grandi con dipinti, dove si notano in particolare lo stemma scudato della città di Padova e il leone di San Marco (Fig. 5-4). Nella parete lunga, in alto, sono stati eseguiti saggi di pulitura (Fig. 5-5).</p>

Figura 5-5 Particolare di saggi di pulitura che mettono a vista uno strato sotto l'attuale, monocromo e di colore beige.

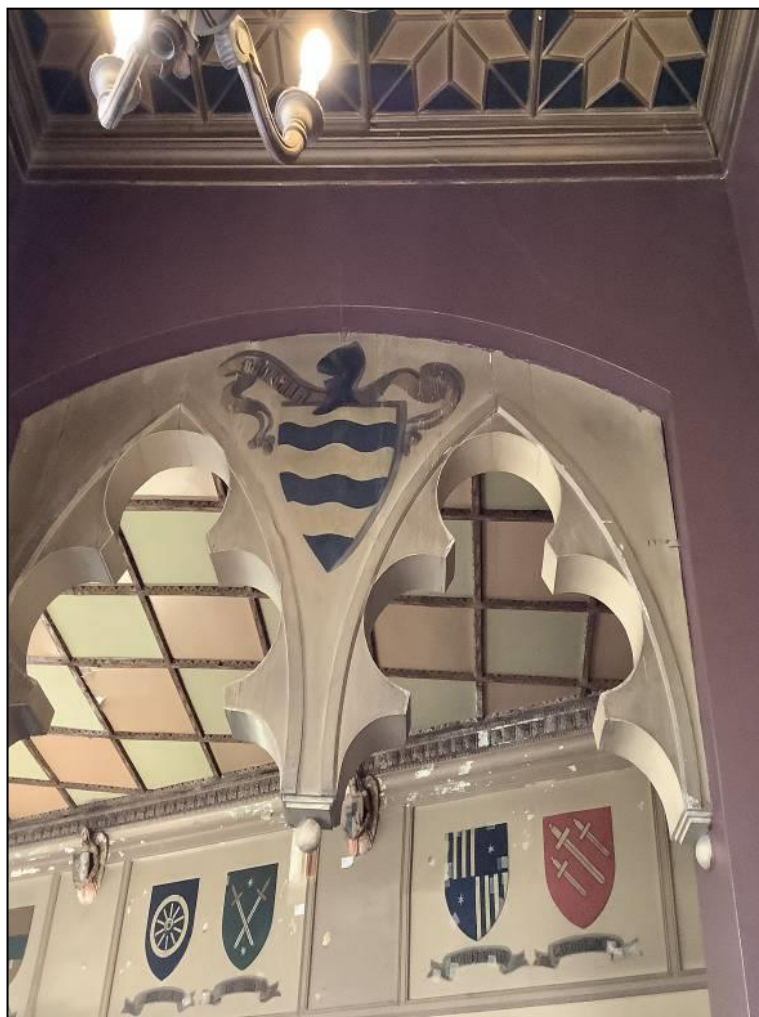
Figura 5-8
Particolare della sagoma ad ogiva e trilobata inserita nell'intradosso dell'apertura che dal vestibolo immette nella sala gotica.

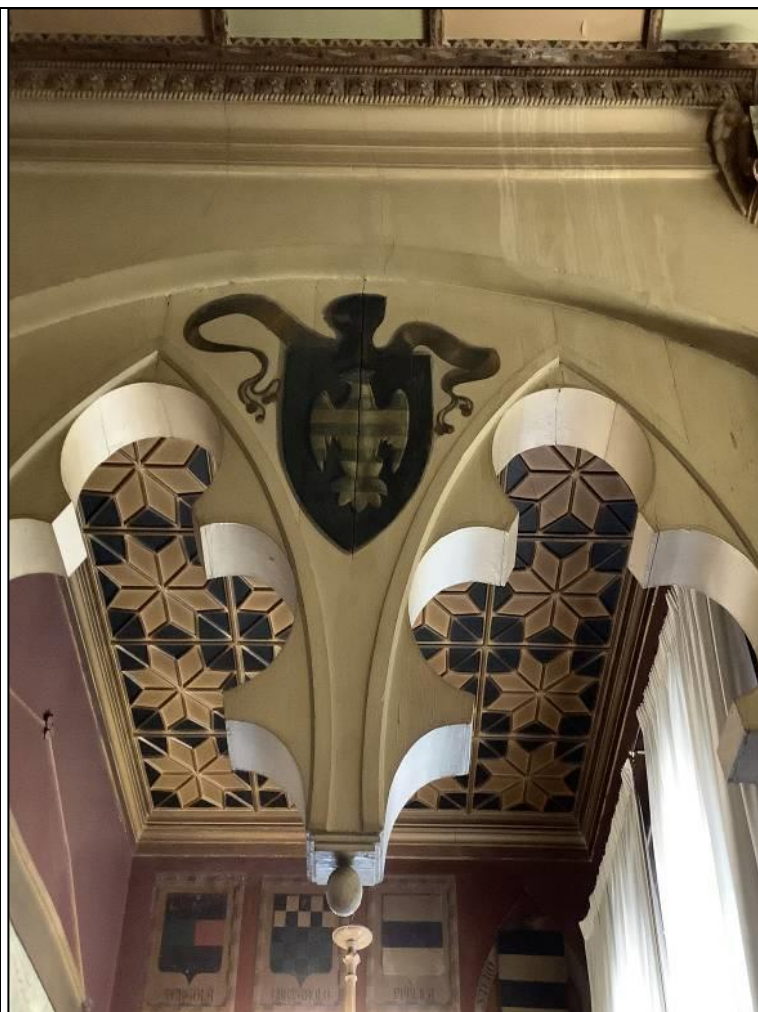
Figura 5-9
*Medesimo
particolare visto
dalla Sala Gotica.*

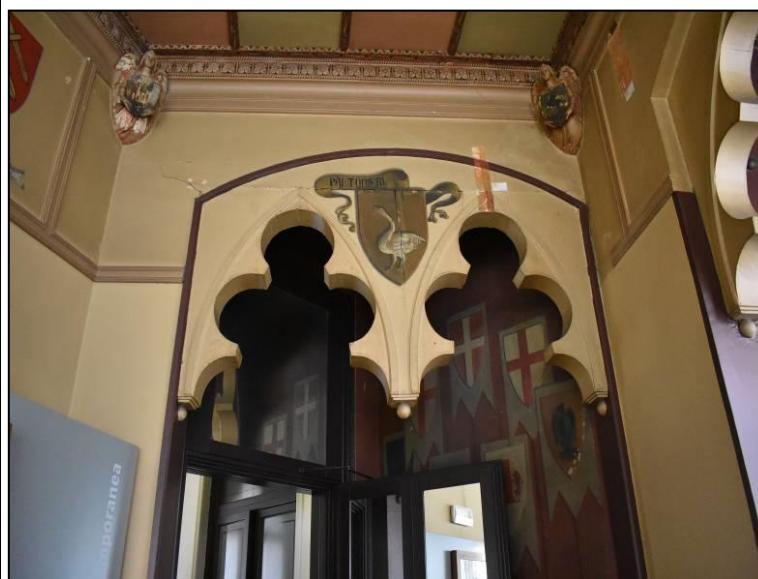
Figura 5-10
*Particolare della
sagoma ad ogiva
e trilobata
inserita
nell'intradosso
dell'apertura che
dalla sala gotica
immette in una
sala adiacente.*

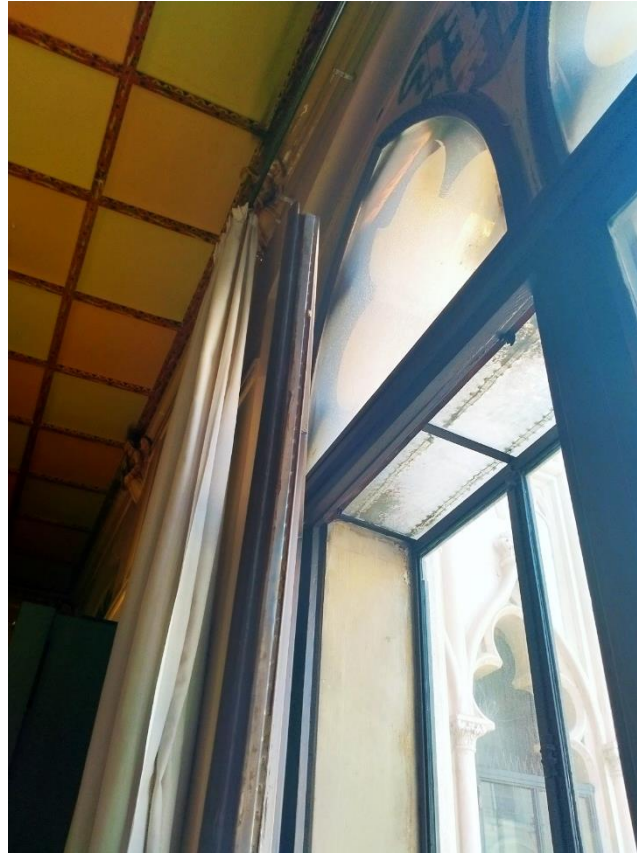
***Figura 5-13** Particolare dell'infisso in legno di una delle bifore.*

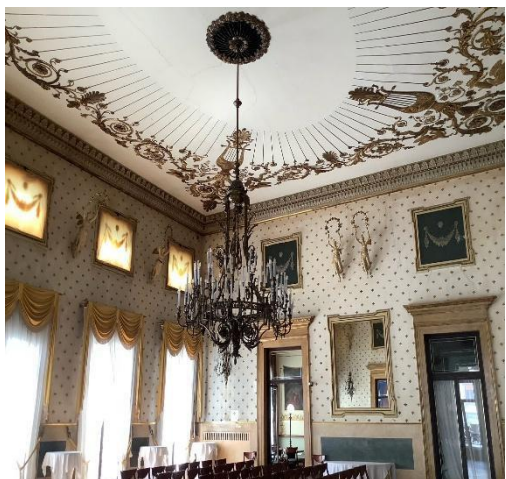
Foto 1

La **Sala Rossini** (Foto 1) è la sala centrale rispetto alle altre e dedicata al musicista **Gioachino Rossini**; in essa sono presenti 5 porte finestre a due ante con sopra luce con vetro trasparente, ognuno con decoro sabbato perimetrale a nastro (Foto 2 e 3).

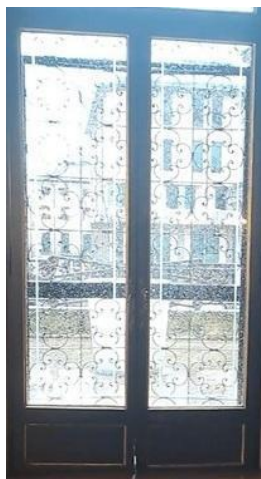
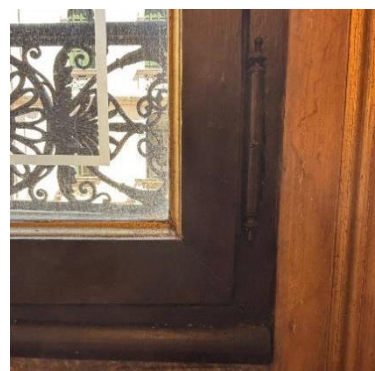
I vetri sono stati probabilmente sostituiti in epoca recente, essendo del tipo con vetro camera. Gli stessi vetri sono presenti nelle porte finestre verso l'esterno della Sala Rinascimentale e della Sala Egizia.

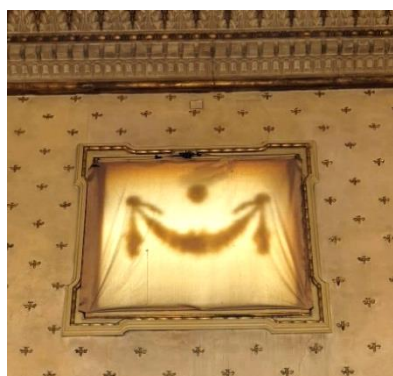
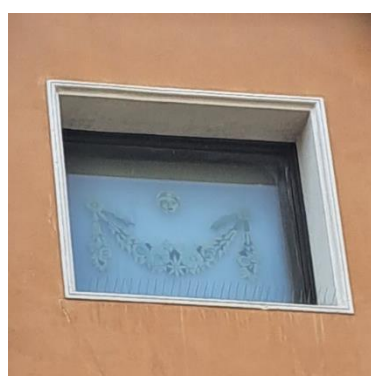
Le 5 finestrelle dell'ordine superiore (Foto 4 e 5) verso via VIII Febbraio sono a vetro unico con decorazioni serigrafate con disegno di festone uguale a quello dei pannelli ciechi delle cornici interne; le finestrelle sono coperte internamente da un tessuto.

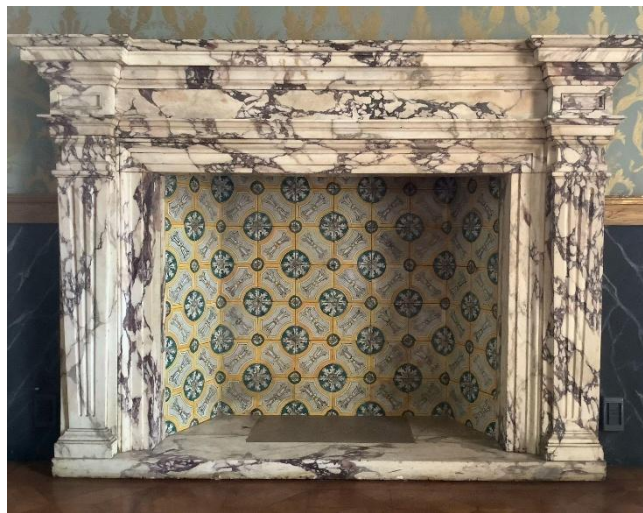
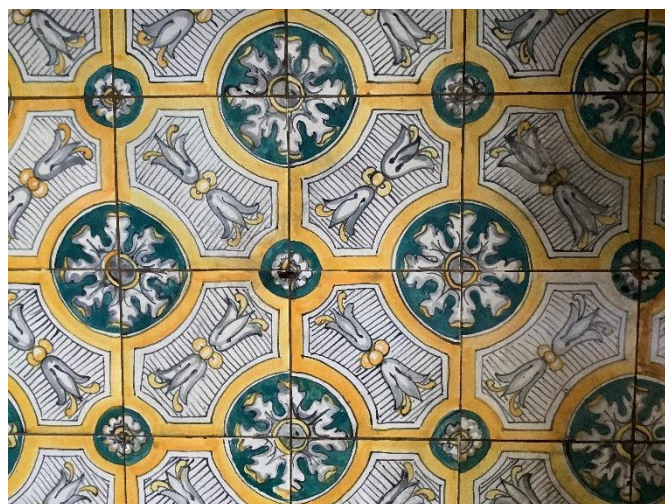
Nella **Sala Rinascimentale** è presente, come rivestimento interno di un caminetto (Foto 1, 2), una piastrellatura a moduli quadrati in ceramica che compongono motivi geometrici che incorniciano elementi decorativi vegetali.

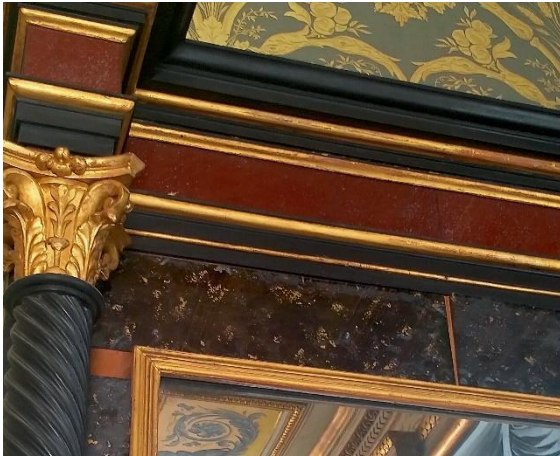
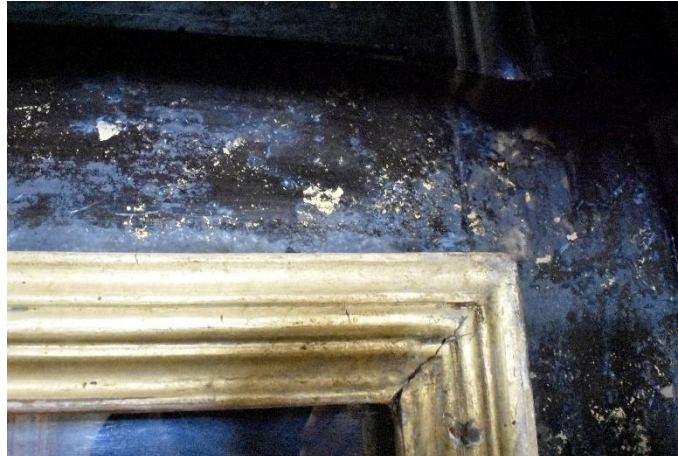
In vetro sono la fascia a finto marmo nero che circondano lo specchio e la fascia a finto porfido rosso applicata sulla trabeazione sommitale (Foto 3, 4): si tratta di una particolare tecnica di pittura su vetro, detta “pittura su Vetro Rovesciato” o “pittura sotto vetro. Il dipinto era infatti eseguito sul retro della lastrina, che veniva poi incollata o fissata nella sua posizione definitiva.

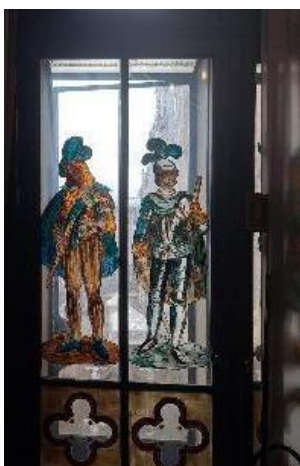
Foto 1

La seconda vetrata (foto 1) presenta una rottura del vetro esterno dipinto nella zona centrale (foto 2) e nella zona alta (foto3).

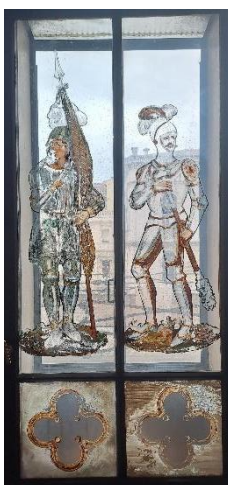
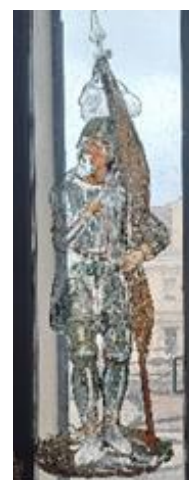
La terza vetrata si presenta particolarmente deteriorata nella materia pittorica (foto 6 e 7).

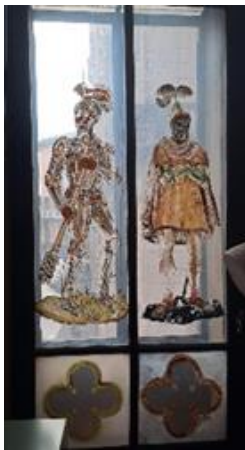
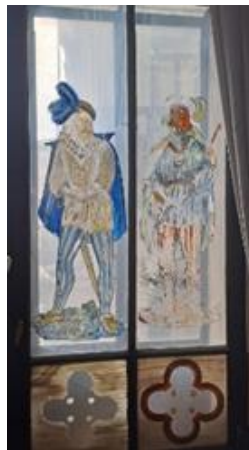
Anche le quattro vetrate di questa finestra (foto 15 e 16) sono rivolte verso sud ed hanno sicuramente subito una maggiore esposizione ai raggi solari che ha causato un degrado più accentuato del dipinto.

Per quanto riguarda un'ipotesi di restauro conservativo, questa sarebbe per il momento da escludere in quanto la necessaria rimozione del vetro di protezione per accedere materialmente alle opere potrebbe provocare un ulteriore distacco della materia pittorica. Si potrebbe valutare la possibilità di un'opera di musealizzazione delle vetrate originali impedendo così l'inesorabile avanzamento del degrado con l'eventualità di una riproduzione parallela delle raffigurazioni con tecnica più duratura.

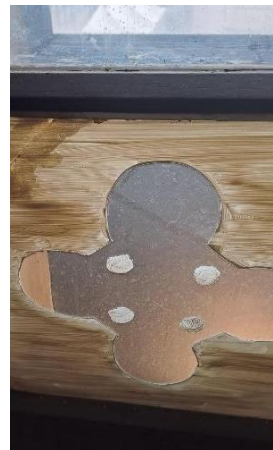
**Foto 17**

La seconda vetrata riporta una rottura del vetro di protezione nel riquadro inferiore (foto 17).

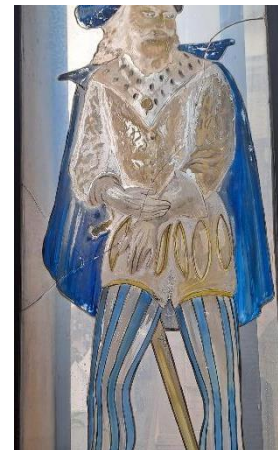
La terza vetrata presenta una frattura centrale e ramificata nella parte superiore relativa al vetro di protezione (foto 18).
