SCHEMA ALBERO N° Pro9

Località	3.086 Via Friburgo Sud	Data rilievo	25/02/2025	
Specie	Robinia - <i>Robinia pseudoacacia</i>			
Altezza pianta (m)	14	Diametro (cm)	33	
Altezza fusto libero (m)	3	Diametro chioma (m)	8	
Stato vegetativo	Stentato	Caratteri generali	Adulto	
Tipologia sito di radicazione		Tappeto erboso		
Interferenze		Tipologia	Gravità	
		Competizione con altre piante	1	
<i>Elementi emersi dall'analisi visiva - la gravità dei sintomi è indicata con una scala da 1 (trascutabile) a 4 (grave)</i>				
Colletto	Anomalia	Gravità	Direzione	
	Carie	1	S	
	Decadimento superficiale/necrosi	1	S	
Fusto	Anomalia	Gravità	Direzione	
	Ferite aperte	3	E	
	Carpofori localizzati	4	E	
Castello	Anomalia	Gravità	Direzione	
Branche	Anomalia	Gravità	Direzione	
	Branche asimmetriche	2	S/E	
	Branche secche	4	S-S/E	
Chioma	Anomalia	Gravità	Direzione	
Indagini strumentali effettuate		No		
Descrizione pianta	Soggetto deperente con numerose porzioni secche e presenza di <i>Phellinus punctatus</i> al fusto.

2025/03/19 19:13:19
Dott. For.
Eugenio
Cagnoni 439
SEZ. A
DOTTORE FORESTALE
EUGENIO
CAGNONI

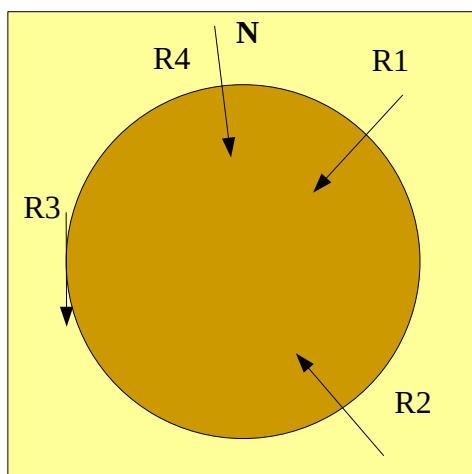
Rilievi alla base

A sinistra, rappresentazione della sezione di fusto ed indicazione della direzione di rilievo.

R1: rilievo eseguito al fusto/contrafforte, altezza 63cm rispetto al piano campagna.

R2: rilievo eseguito al fusto su prosecuzione del contrafforte, altezza 55cm rispetto al piano campagna.

R3: rilievo eseguito tangenzialmente a contrafforte, altezza 0 cm rispetto al piano campagna.

R4: rilievo eseguito al fusto/contrafforte, altezza 43cm rispetto al piano campagna.

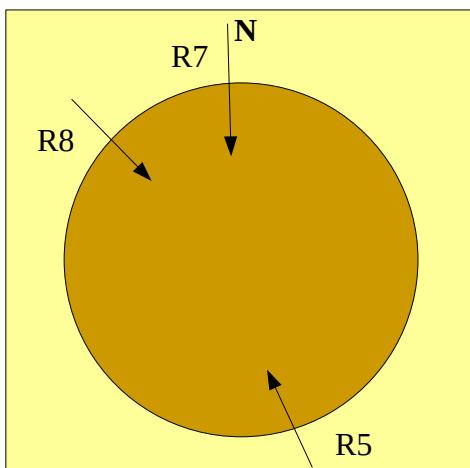
Rilievi in quota, branca primaria ovest

A sinistra, rappresentazione della sezione della branca ed indicazione della direzione di rilievo.

R5: rilievo eseguito alla base di branca primaria ovest lato ferita cicatrizzata, altezza 5,2 m rispetto al piano campagna.

R7: rilievo eseguito alla base di branca primaria ovest su depressione, altezza 4 m rispetto al piano campagna.

R8: rilievo eseguito alla base di branca primaria ovest, lato depressione, altezza 4 m rispetto al piano campagna

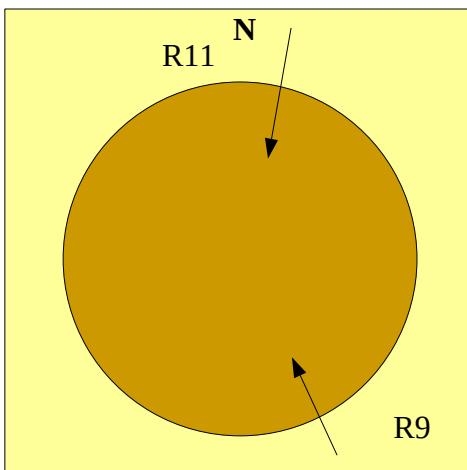
Rilievi in quota, branca secondaria nord/est inserita su primaria ovest

A sinistra, rappresentazione della sezione della branca ed indicazione della direzione di rilievo.

R9: rilievo eseguito alla base di branca secondaria nord/est inserita su primaria ovest lato cavità, altezza 9,7 m rispetto al piano campagna.

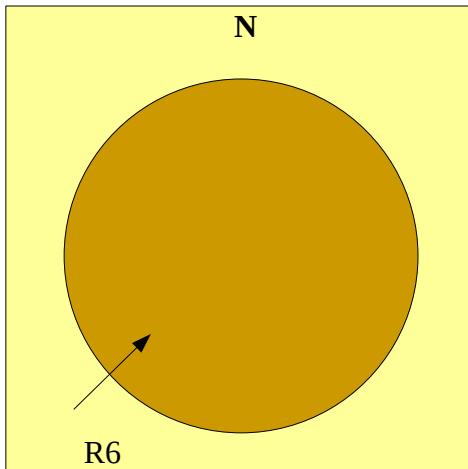
Rilievi in quota, branca primaria est

A sinistra, rappresentazione della sezione della branca ed indicazione della direzione di rilievo.

R6: rilievo eseguito alla base di branca primaria est, altezza 5,2 m rispetto al piano campagna.
