**PIAVE FUTURA**

## Nuovo campus delle Scienze Economiche, Politiche e Sociali nella ex Caserma Piave a Padova

## DOMANDA DI ADOZIONE E APPROVAZIONE DI P.U.A.

### Schede Analisi degli Edifici

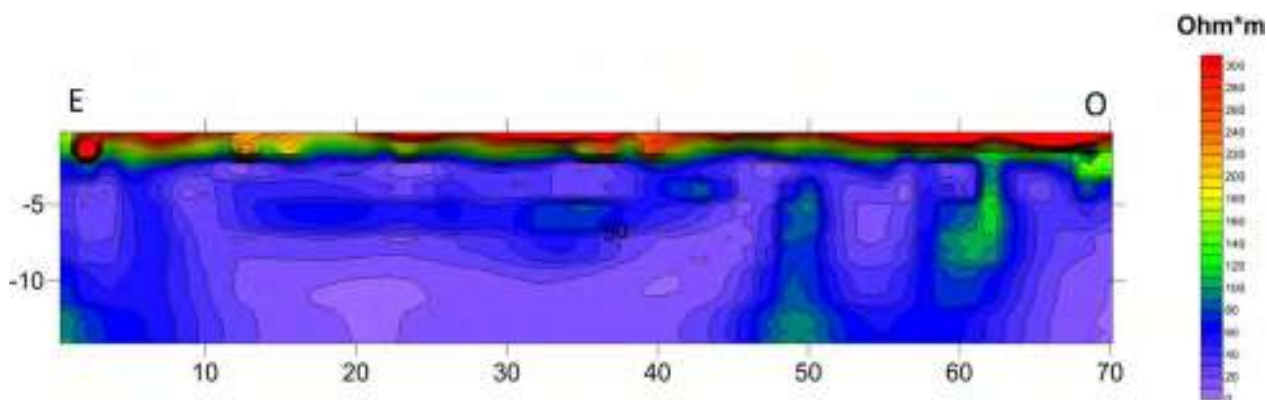
Risultato della linea ERT L3\_ "Indagine ambientale e geognostica" marzo 2017

*Unico punto anomalo di possibile interesse è rappresentato dall'anomalia altamente resistiva (linea verde verticale) alla progressiva 62 m nella sezione ERT L3, apparentemente superficiale ed estesa fino a -8 m di profondità rispetto al piano di campagna. Si rimanda per questo specifico caso a verifiche puntuali, se ritenute di interesse, mentre non si segnalano nel complesso specifiche anomalie legate a possibili preesistenze di natura archeologica o di particolare rilevanza nell'area indagata.*

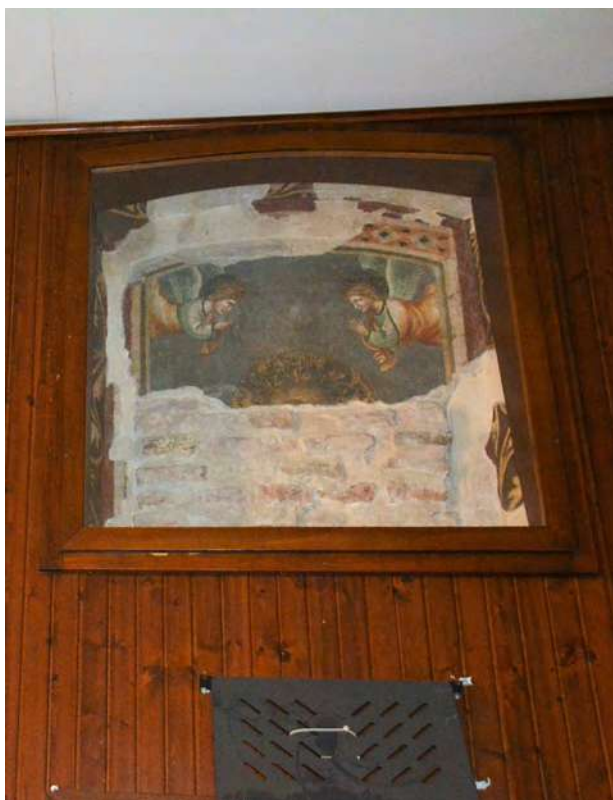
L'elemento in assoluto più importante presente nel complesso dell'ex Convento di Sant'Agostino è il lacerto di affresco, attribuito al Guariento; esso attualmente è conservato in discrete condizioni sotto una protezione in vetro. Si renderà necessaria anzitutto una campagna di analisi mineralogico petrografiche, soprattutto per analizzare le cromie che compongono l'affresco, e un'accurata campagna di monitoraggio tramite rimozione controllata della superficie coprente il legno che attualmente occupa la stanza quasi totalmente, attuando prima una campionatura mirata. La porzione di muratura esposta, è in fase con l'affresco.

Immagine interno - Affresco piano terra

**Pareti** — Riproposizione tramite rifacimento dell'intonaco a parete. Restauro e ripristino degli elementi decorativi con particolare riguardo al lacerto di affresco attribuito al Guariento. Inserimento di blocchi servizi e di nuove partizioni interne di divisione nonché apertura di nuovi passaggi necessari alla funzionalità dell'edificio, nel rispetto dei caratteri architettonici, decorativi e costruttivi dell'immobile.

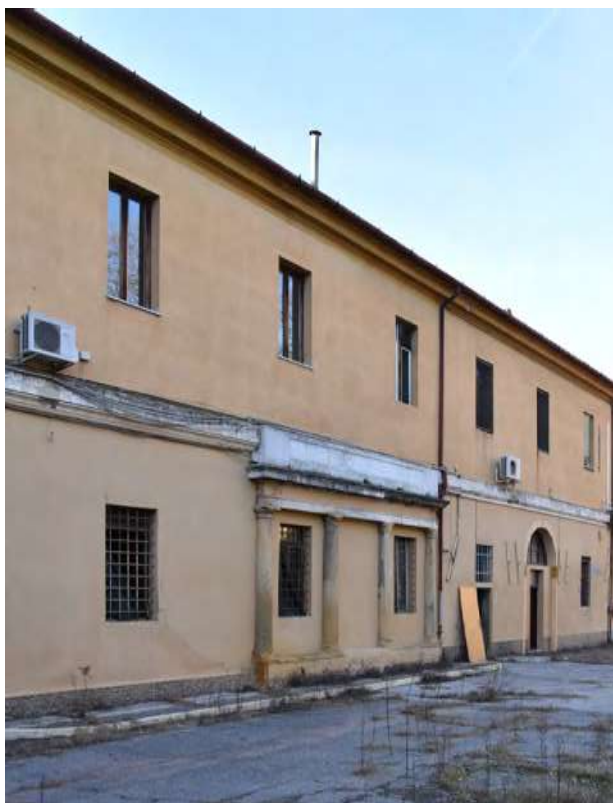
L'apertura a tutto sesto, caratterizzata da una chiave d'arco probabilmente in pietra dura, da due capitelli in pietra tenera e sormontata dalla medesima cornice marcapiano in intonaco lavorato, rappresentava un accesso di tipo secondario direttamente al chiostro dell'"Hortus Magnus" o a uno degli spazi di pertinenza. In entrambi si riscontra un notevole degrado degli elementi in pietra tenera.

Immagine esterno - Portale prospetto Est

Nella fase di progettazione definitiva si dovrà prevedere una campagna di analisi mineralogico petrografiche per stabilire l'esatta composizione degli elementi in pietra, ed in alcuni punti effettuare un lavoro di preconsolidamento.

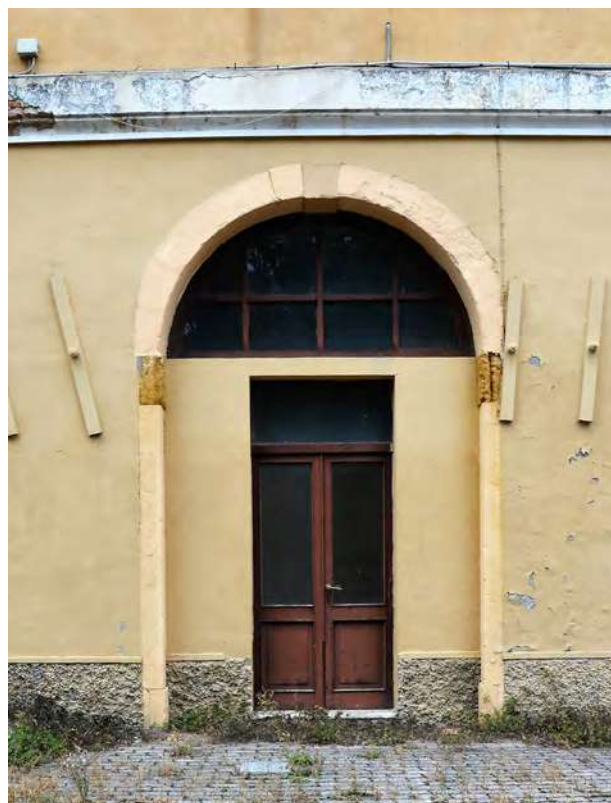
Immagine esterno - Arco prospetto Est

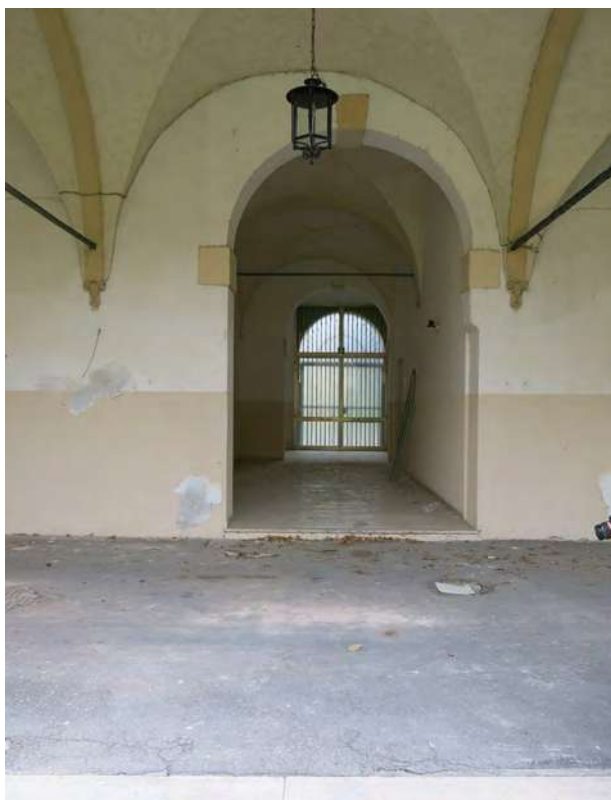
L'impianto è stato utilizzato in ogni sua parte fino a pochissimi anni fa, per cui non si sono evidenziati particolari patologie di dissesto e di degrado, al netto di un mediocre stato di conservazione della parete esterna Est, dovuta forse alla mancanza di manutenzione ordinaria.

Immagine esterno - Chiostro

**Chiostro** — Rivelazione dell'assetto originario del chiostro tramite demolizione delle aggiunte in muratura del secolo XX° atte a ridurre la luce degli archi e dei tiranti metallici sempre del secolo XX°, sostituendoli ove necessario con rinforzi strutturali esteticamente meno invasivi.

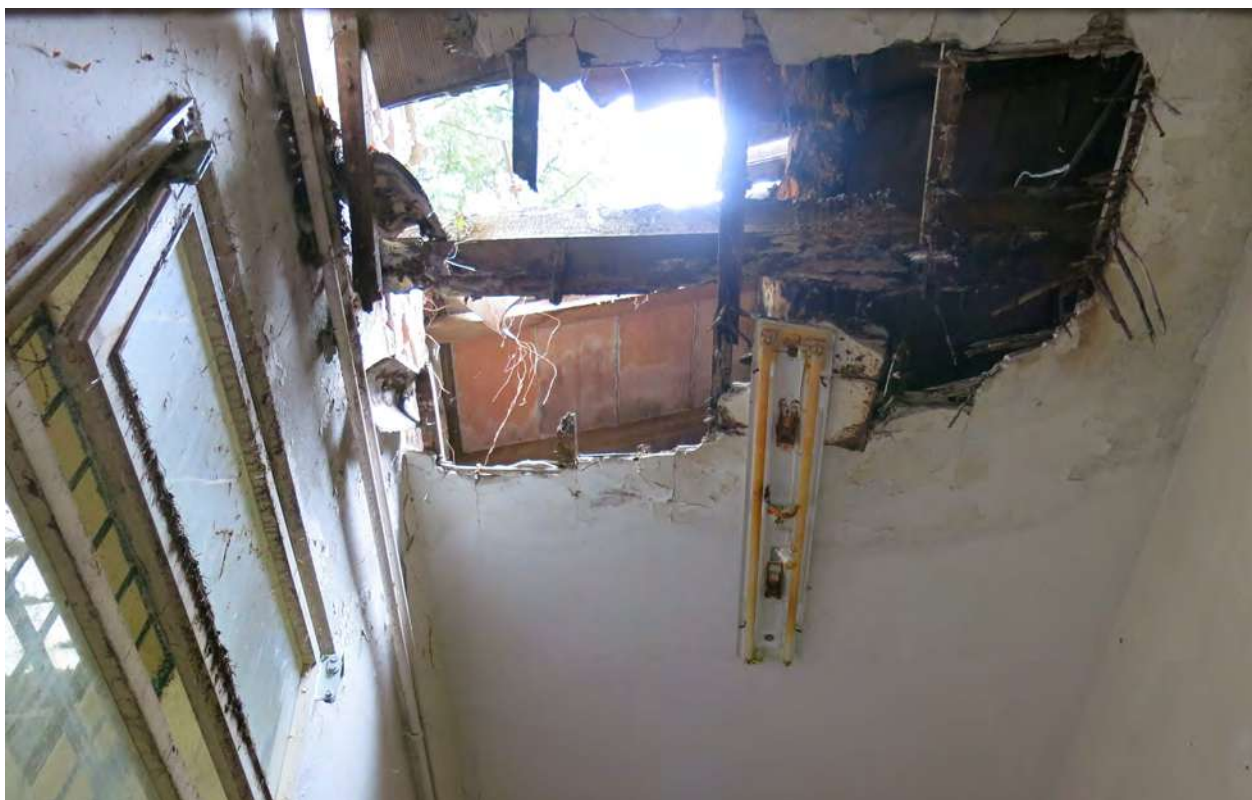
Il crollo parziale della copertura del corpo di fabbrica ovest rappresenta un fattore importante, in grado di innescare i processi di degrado e di dissesto.

Immagine interno - Lato Est particolare tetto

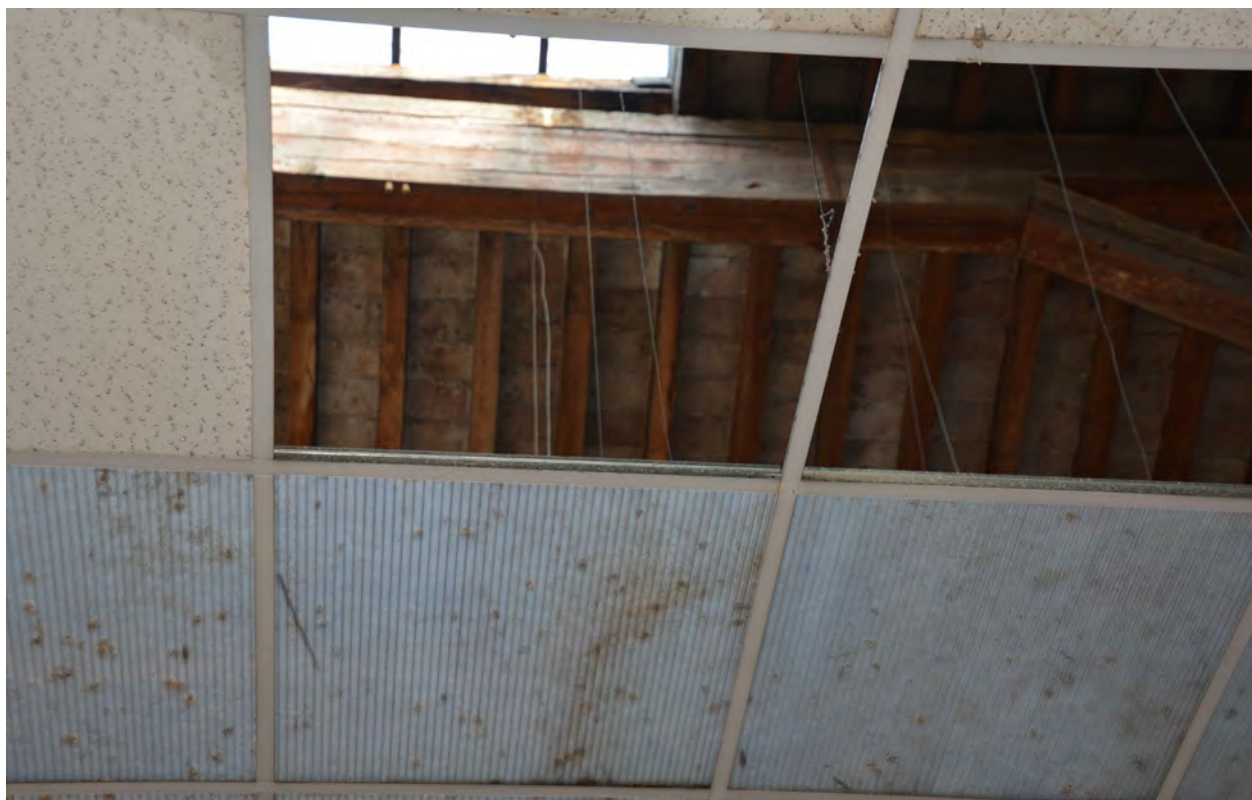
Le coperture lignee si presentano generalmente in buono stato di conservazione pur essendo presenti alcuni elementi degradati.

Immagine interno - Struttura copertura

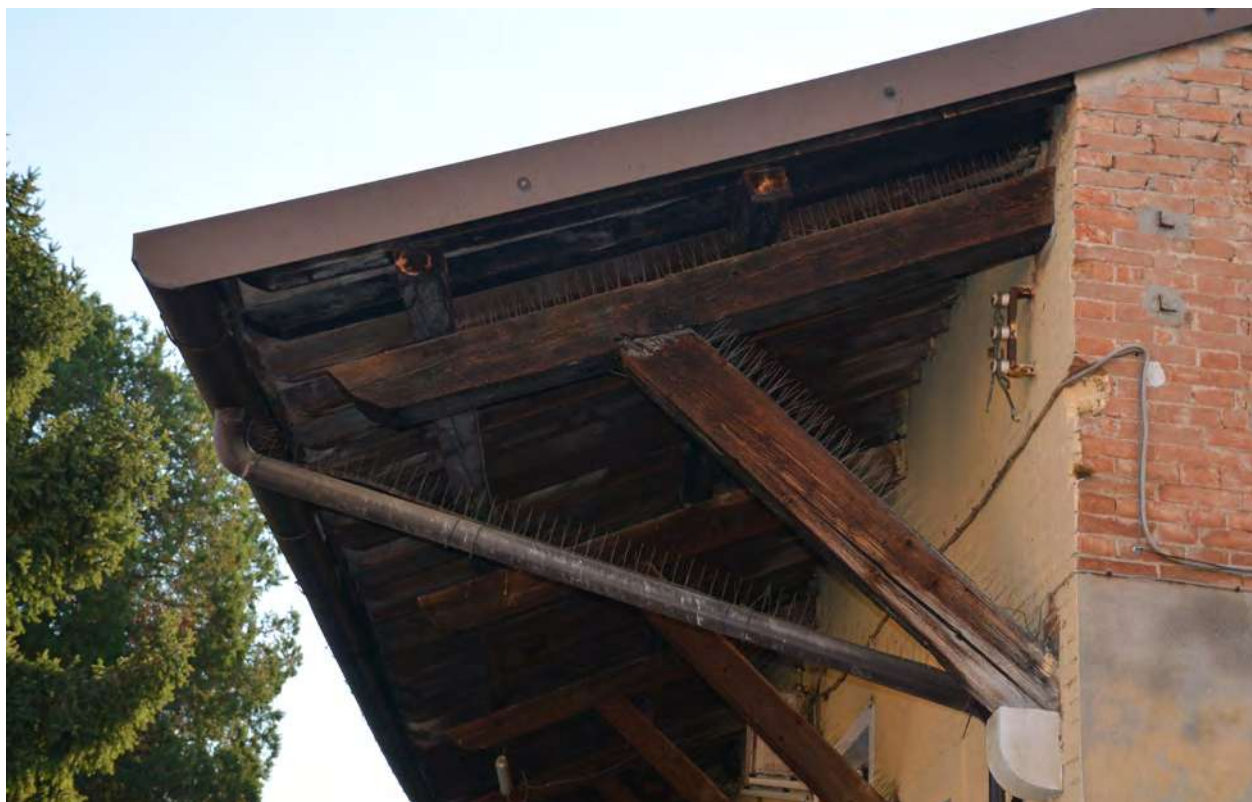
Le coperture lignee si presentano generalmente in buono stato di conservazione pur essendo presenti alcuni elementi degradati, in particolare lungo il fianco dell'edificio esposto ad est.

Immagine esterno - Dettaglio copertura

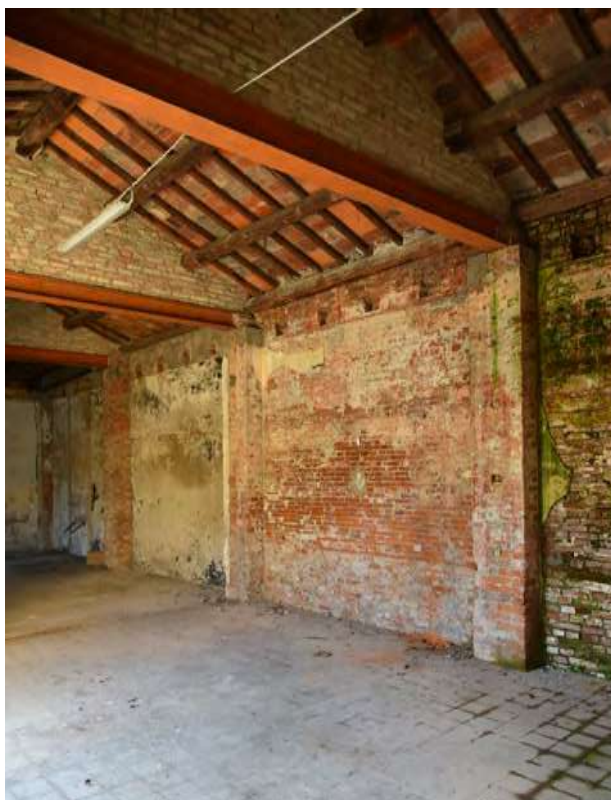
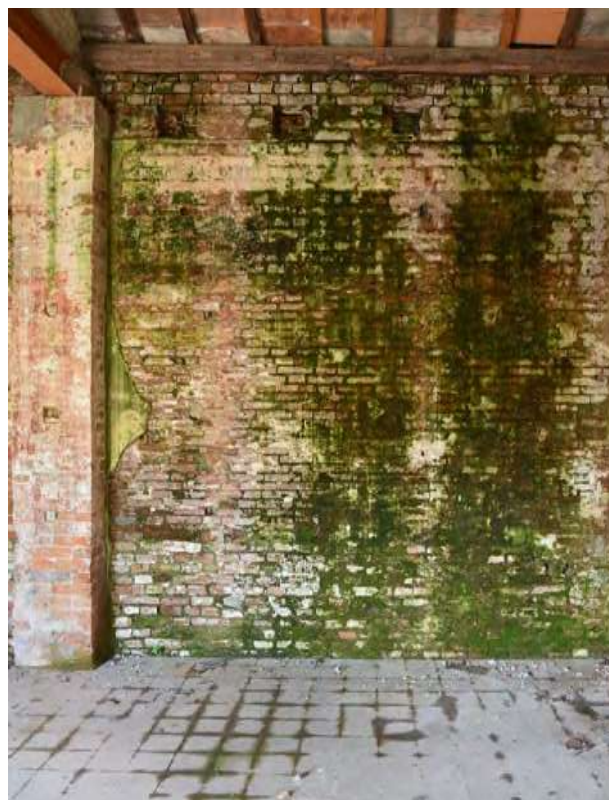
Mediocre, l'edificio è in attività come magazzino – deposito.

Immagini esterno e interno - Stato di conservazione

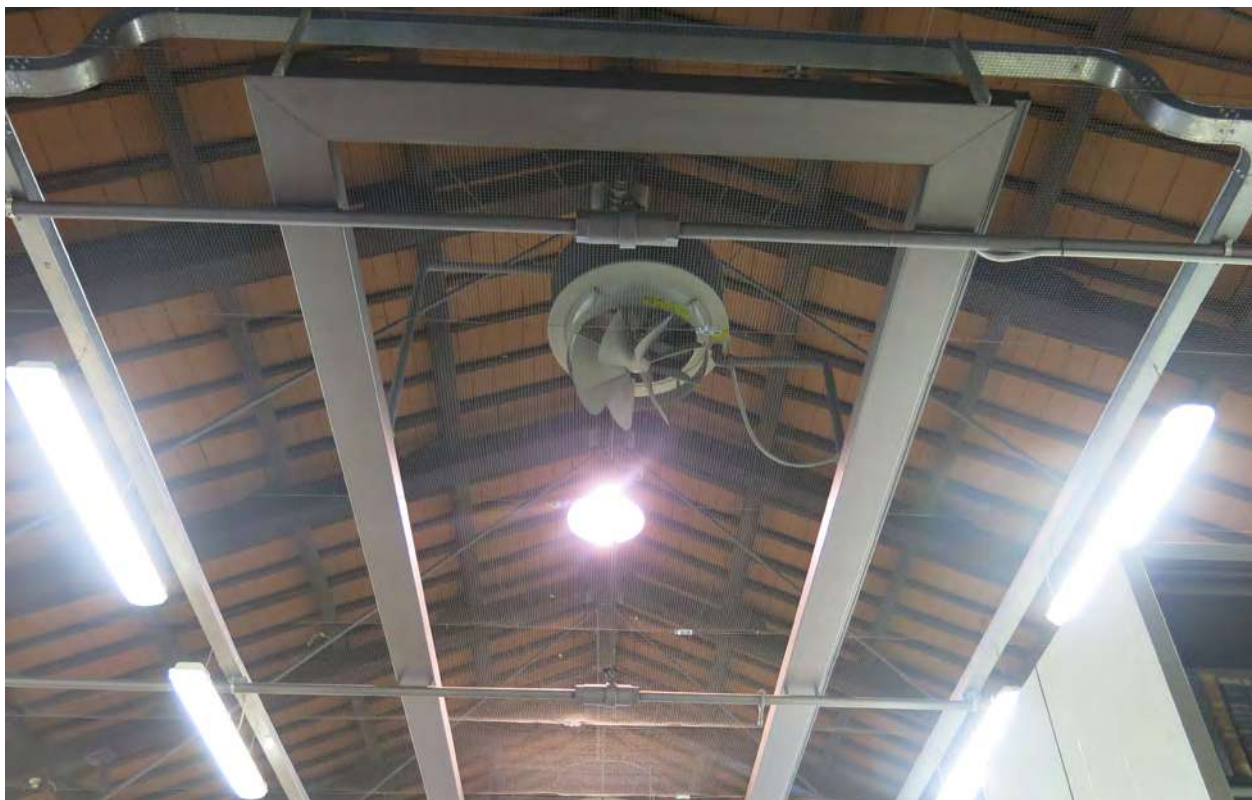
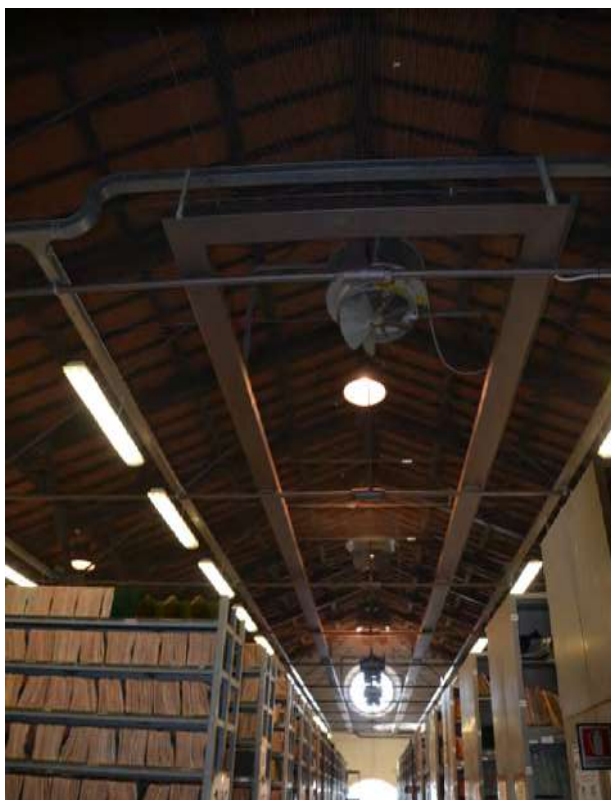
Immagine interno - Copertura

**Soffitti** — Riparazione della struttura lignea della copertura e dei rinforzi in acciaio di più recente costruzione.

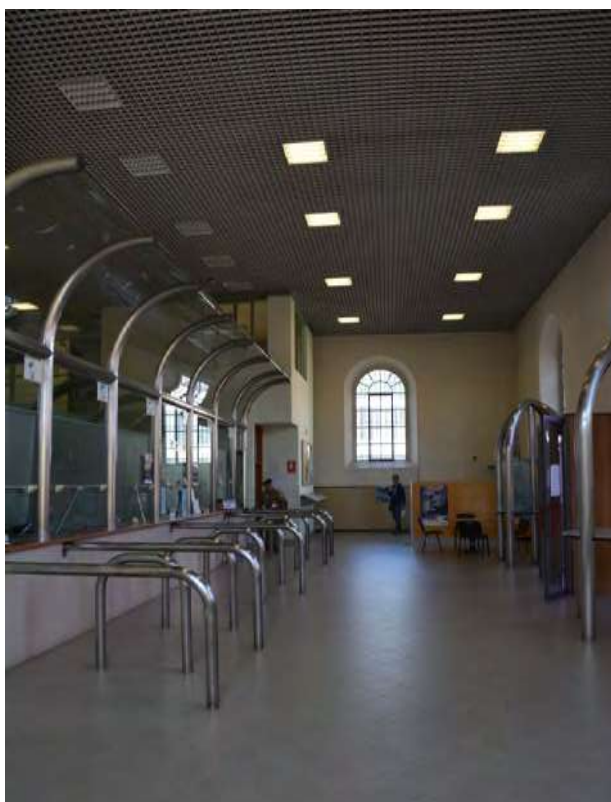
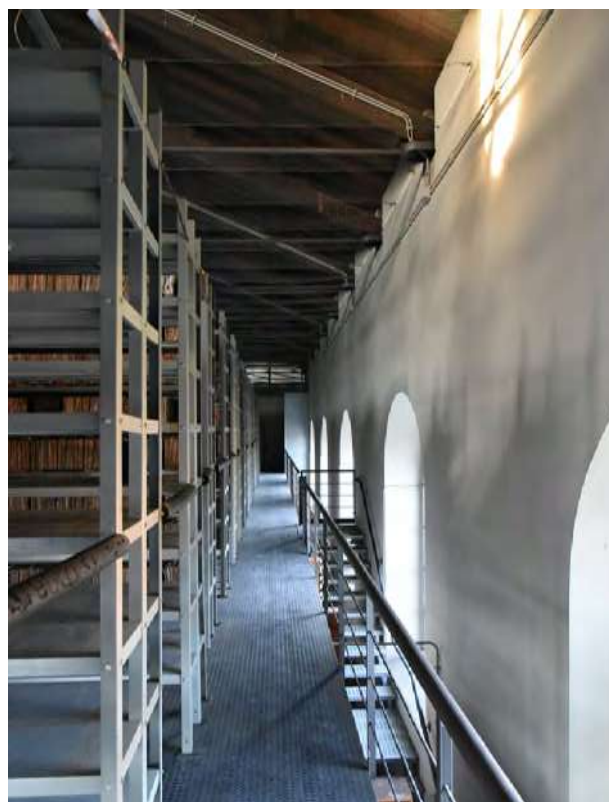
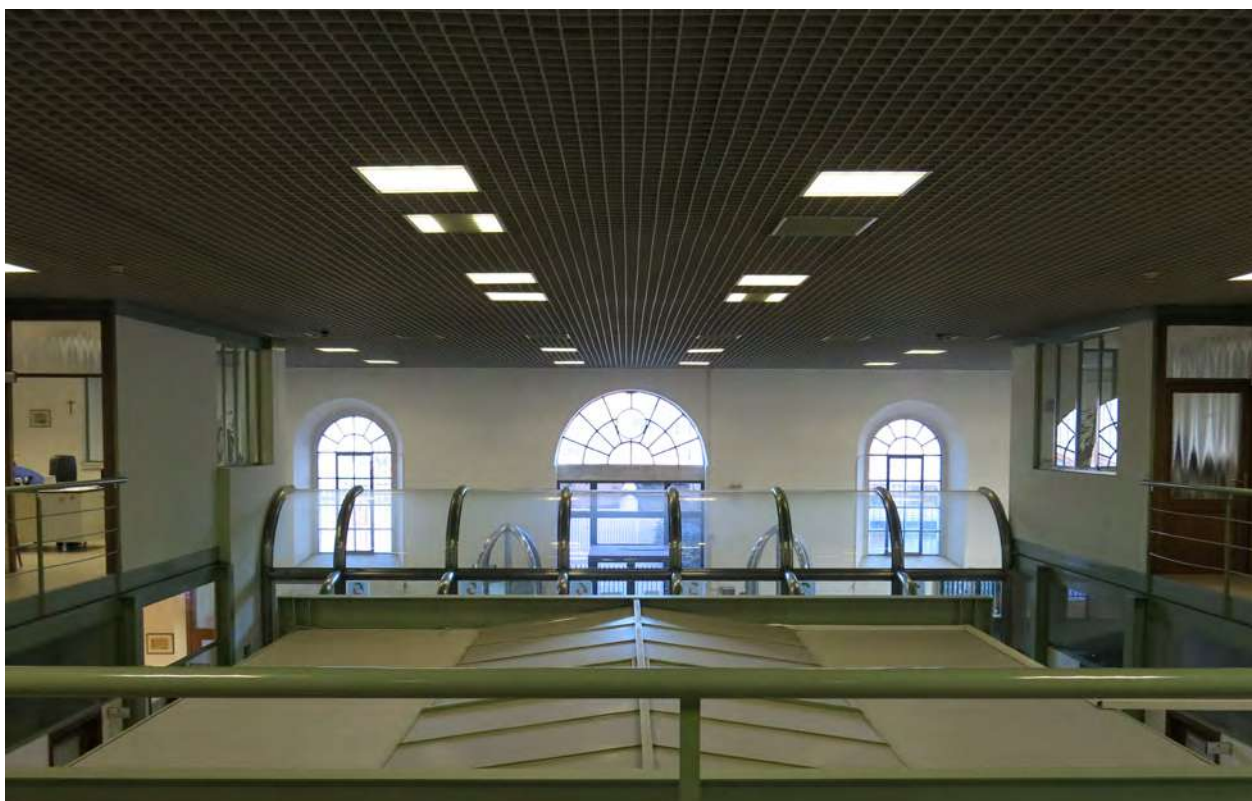
Buono, l'edificio è ancora in attività.

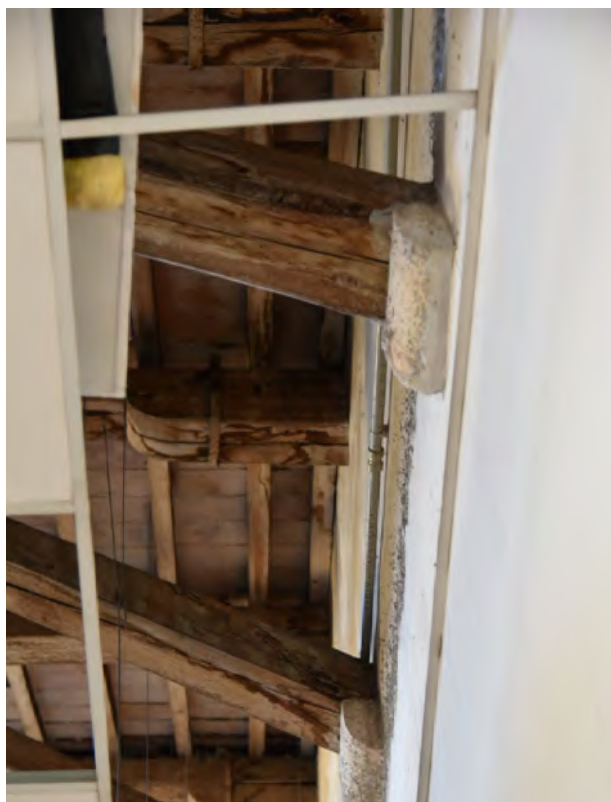
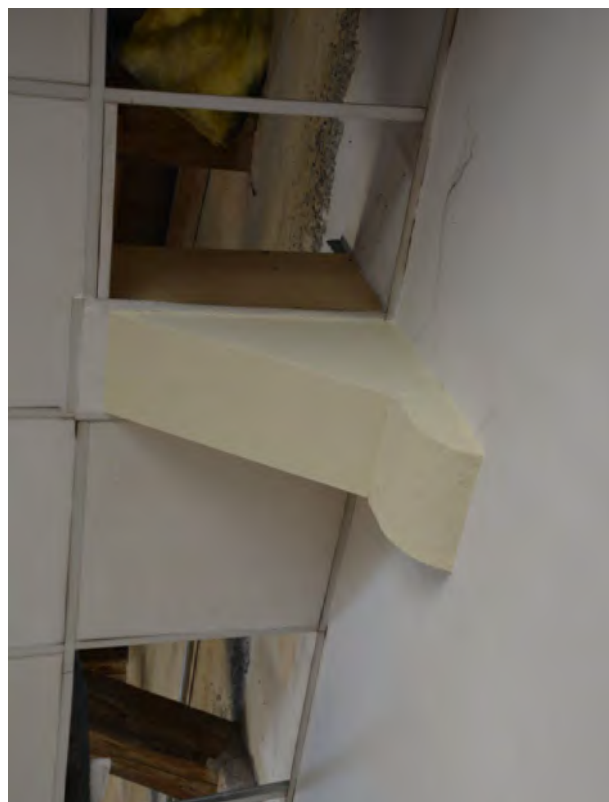
Le coperture lignee si presentano generalmente in un discreto stato di conservazione, non presentando marcescenze diffuse. Sono presenti alcuni elementi di rinforzo posti in opera in seguito al verificarsi di dissesti/danneggiamenti.

Immagine interno - Struttura copertura

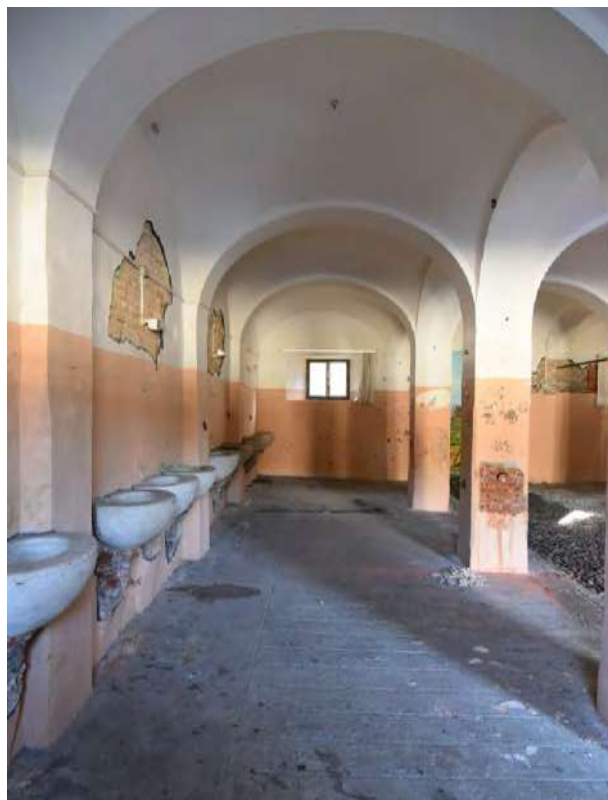
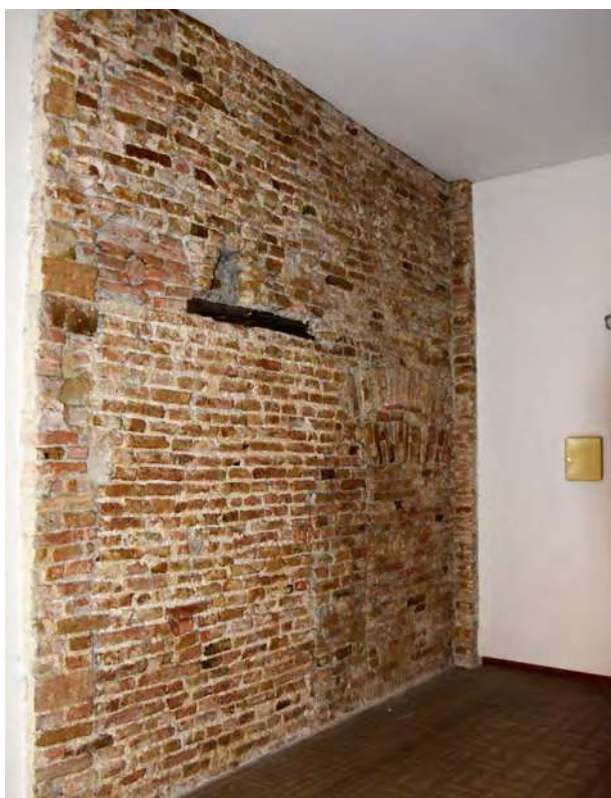
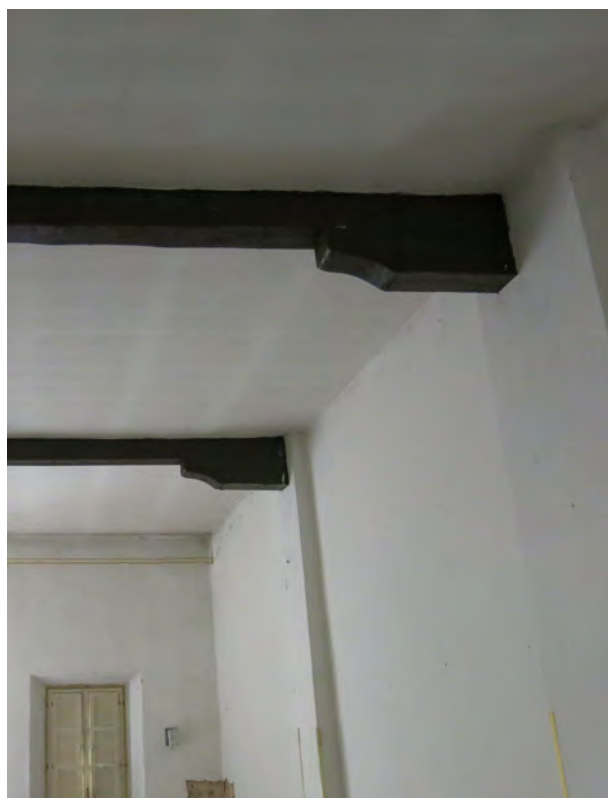
Immagini interno - Piano primo

Sono state rilevate lesioni all'intradosso di alcuni campi voltati. Non si notano danni/dissesti riconducibili a cedimenti dei terreni di fondazione.

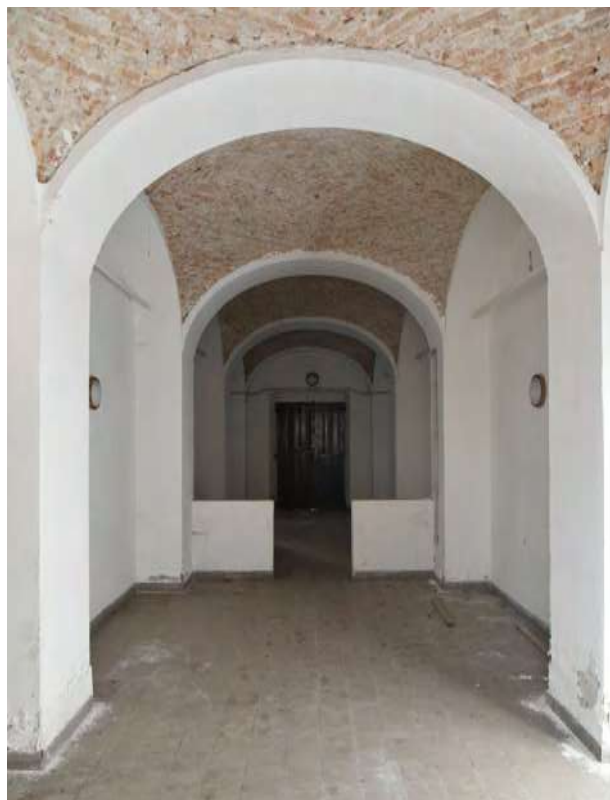
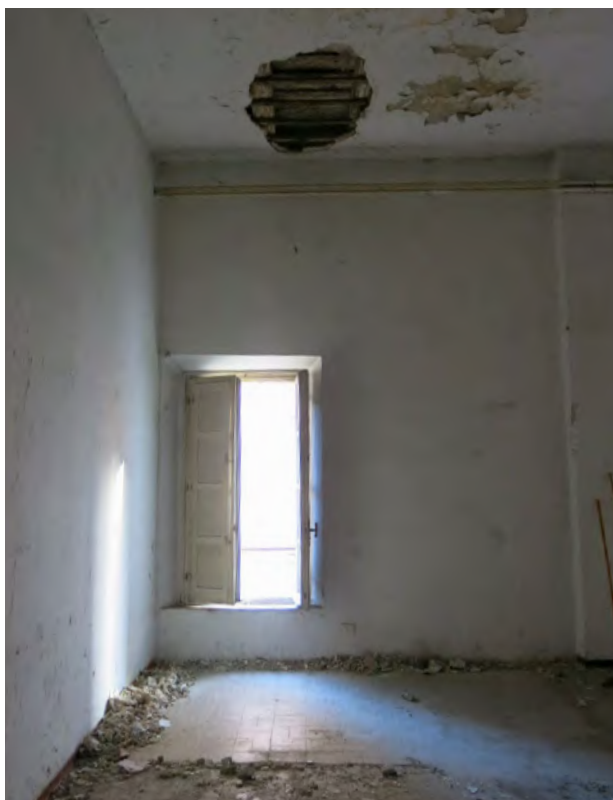
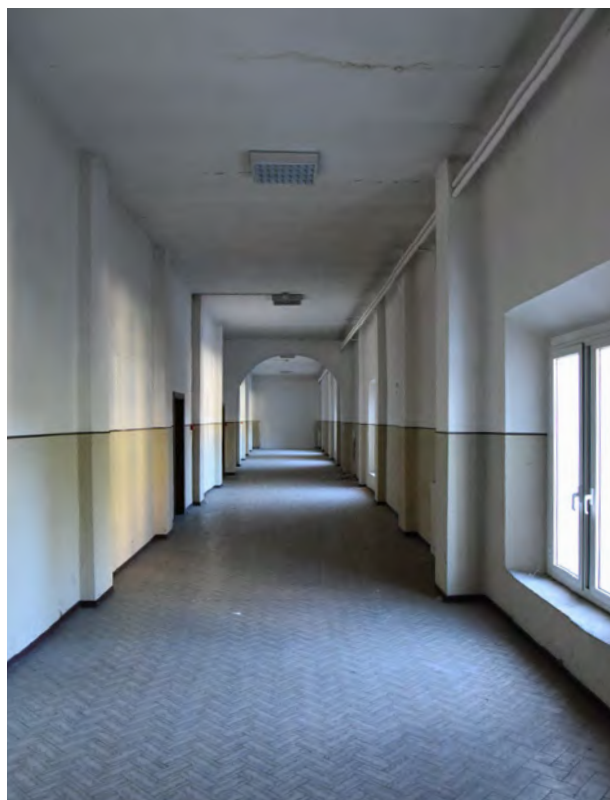
Immagini interno - Piano primo

A piano terra si sono riscontrate alcune lesioni strutturali nelle volte a crociera, di diversa entità, nel primo piano si sono notati alcuni limitati crolli del controsoffitto

**Soffitti** — Rivelazione della struttura muraria delle volte del piano terra tramite rimozione dell'intonaco, laddove presente, ed intervento di scialbatura. Riproposizione dei controsoffitti del primo piano.

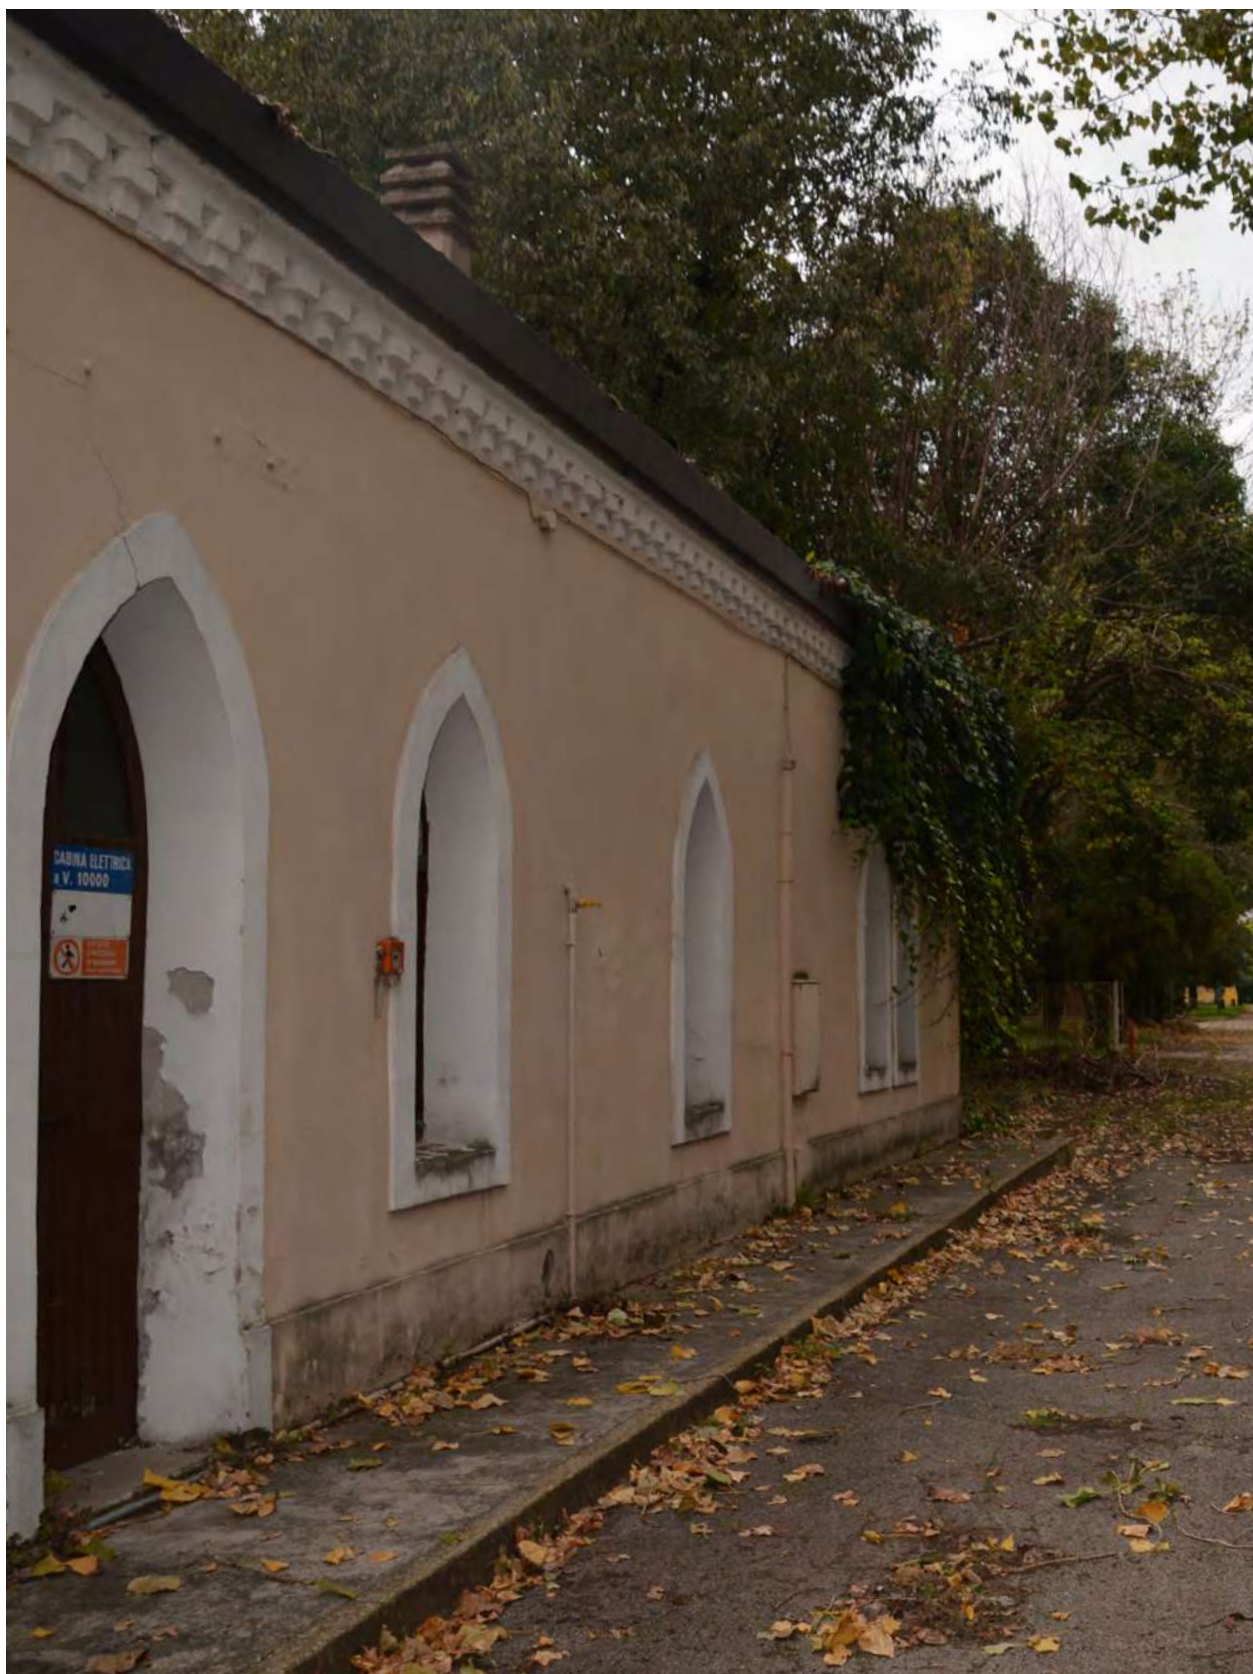
Immagine esterno - Prospetto Nord

Le coperture lignee, sostenute da capriate in legno, si presentano generalmente di fattura molto più semplicistica che negli altri casi e forse di efficacia compromessa da interventi passati. Le fondazioni delle strutture in muratura a due teste sono costituite da muratura di laterizio mentre le pareti di spessore minore (in blocchi di calcestruzzo) poggiano su una platea in calcestruzzo. Non si notano danni/dissesti riconducibili a cedimenti dei terreni di fondazione.

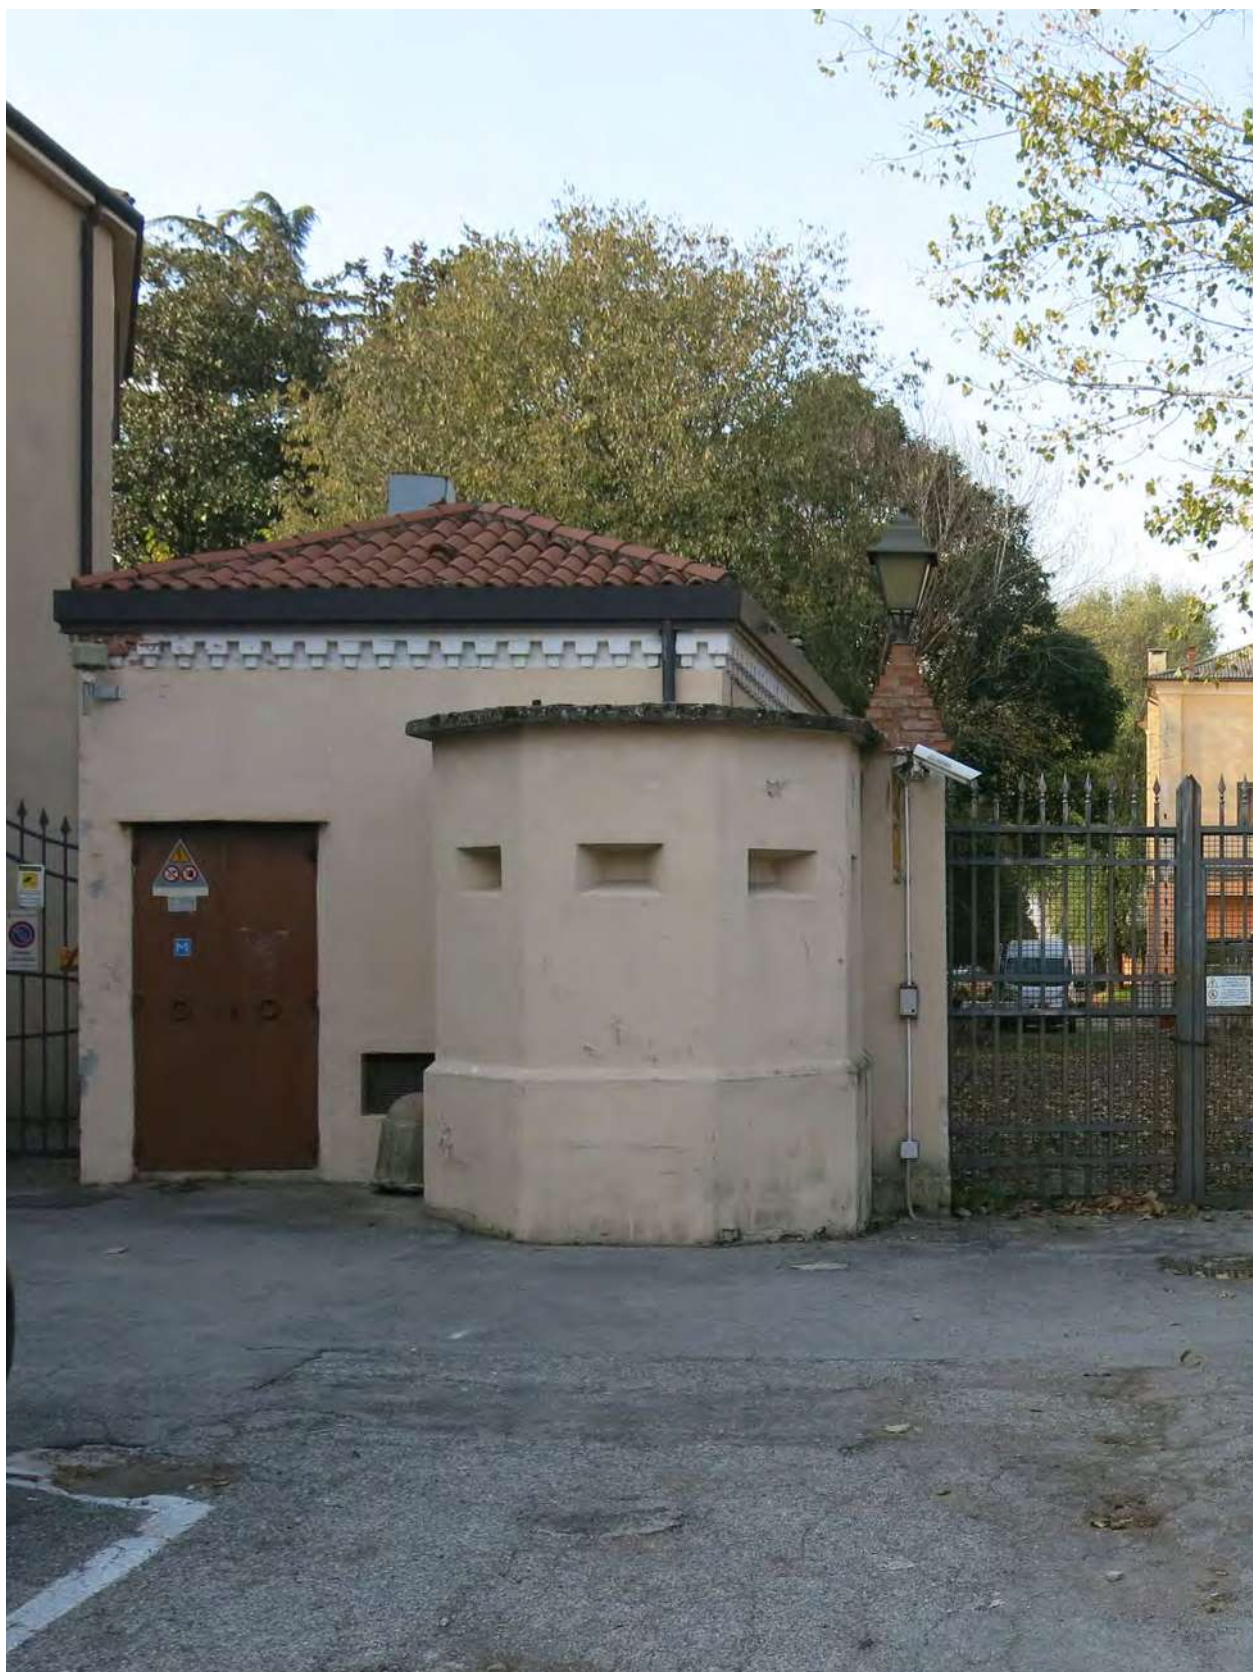
Immagine esterno - Prospetto Est

Mediocre, l'edificio è dismesso.

**Soffitti** — Riparazione della struttura lignea del tetto.

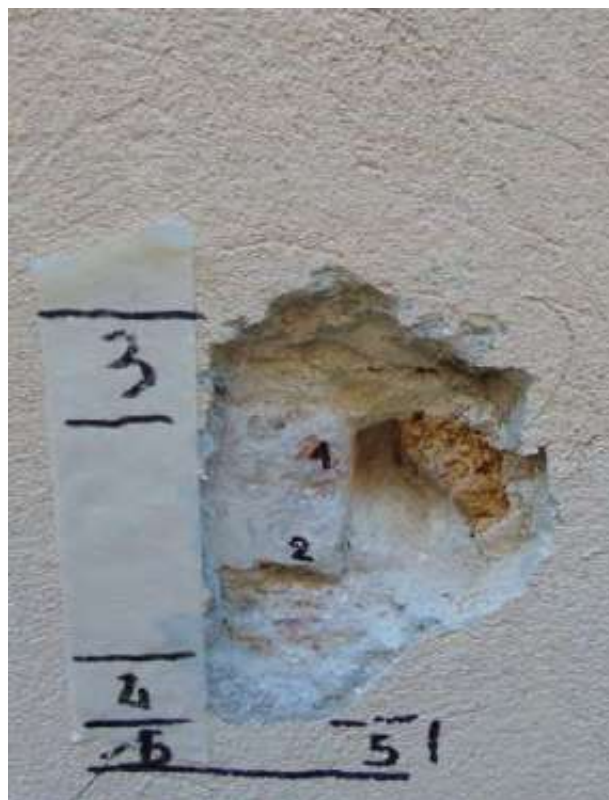
Durante le indagini stratigrafiche condotte da un restauratore propedeutiche alle indagini strutturali sulle strutture murarie è stato rinvenuto sopra il laterizio strutturale uno scialbo di finitura a calce (saggio 1, vedi strato 2).

Immagine esterno - Saggio 1

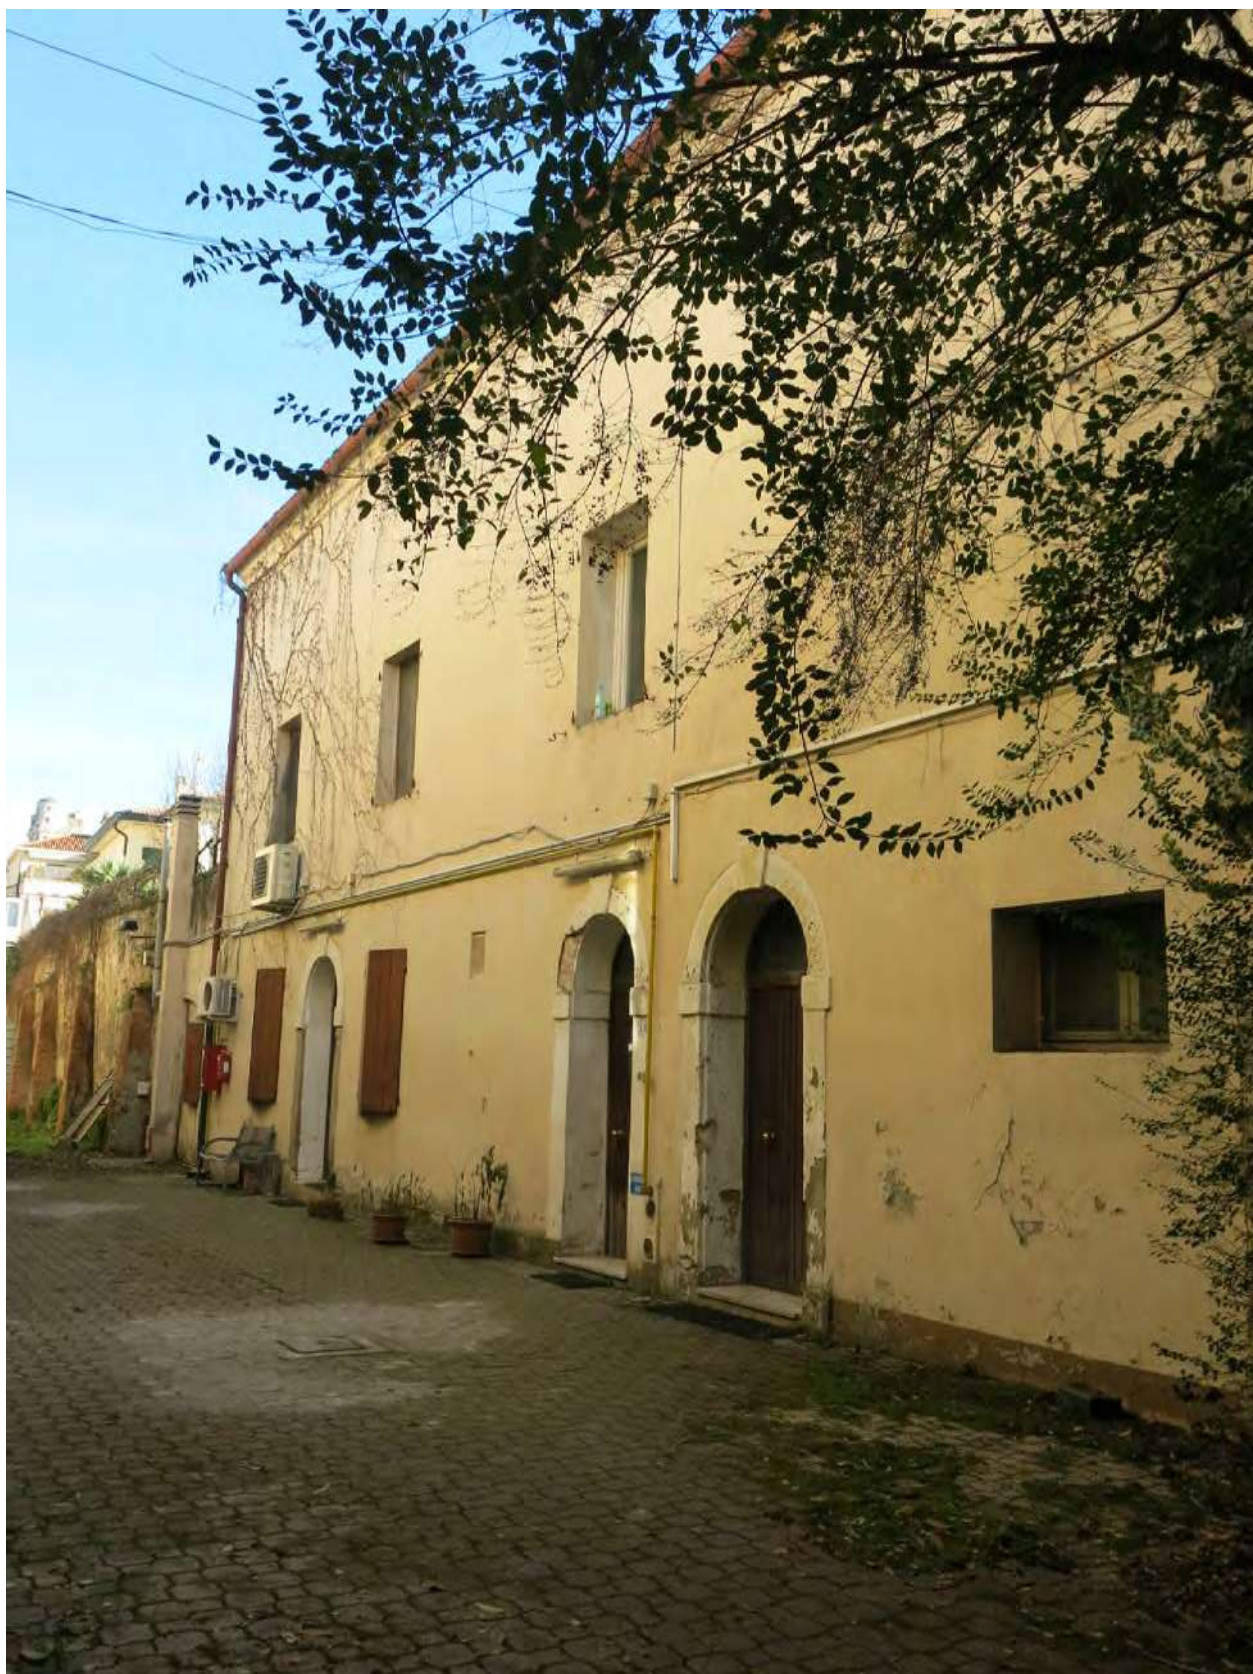
Discreto, l'edificio è ancora in attività, ad uso residenziale.

Immagine esterno - Prospetto Nord
