**PIAVE FUTURA**

## Nuovo campus delle Scienze Economiche, Politiche e Sociali nella ex Caserma Piave a Padova

## DOMANDA DI ADOZIONE E APPROVAZIONE DI P.U.A.

### Schede Analisi degli Edifici

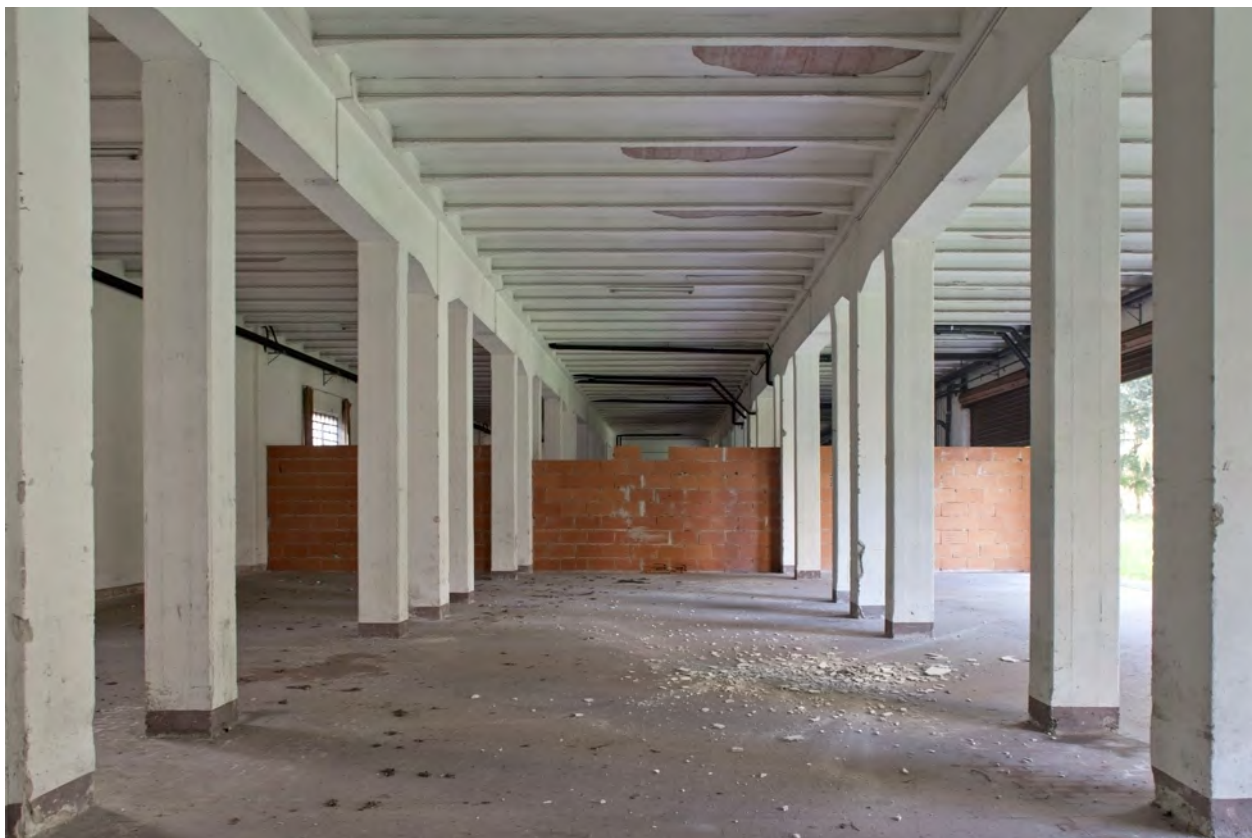
Mediocre, l'edificio è dismesso.

Immagine interno\_Piano terra
