**P.U.A. DI VIA BOCCACCIO/ZACCONI PER L'ATTUAZIONE
DELL'ACCORDO DI PIANIFICAZIONE FINALIZZATO
ALL'AMPLIAMENTO DEL PARCO DEI FRASSINI E DEL PARCO
MILCOVICH**

**CENSIMENTO ED ANALISI FITOPATOLOGICA
DELLA VEGETAZIONE ESISTENTE**

RELAZIONE TECNICA – AGRONOMICA

**CENSIMENTO ED ANALISI FITOPATOLOGICA DELLA VEGETAZIONE
RADICATA IN UNA AREA SITA IN PROSSIMITA' DI VIA BOCCACCIO E VIA
ZACCONI A PADOVA**

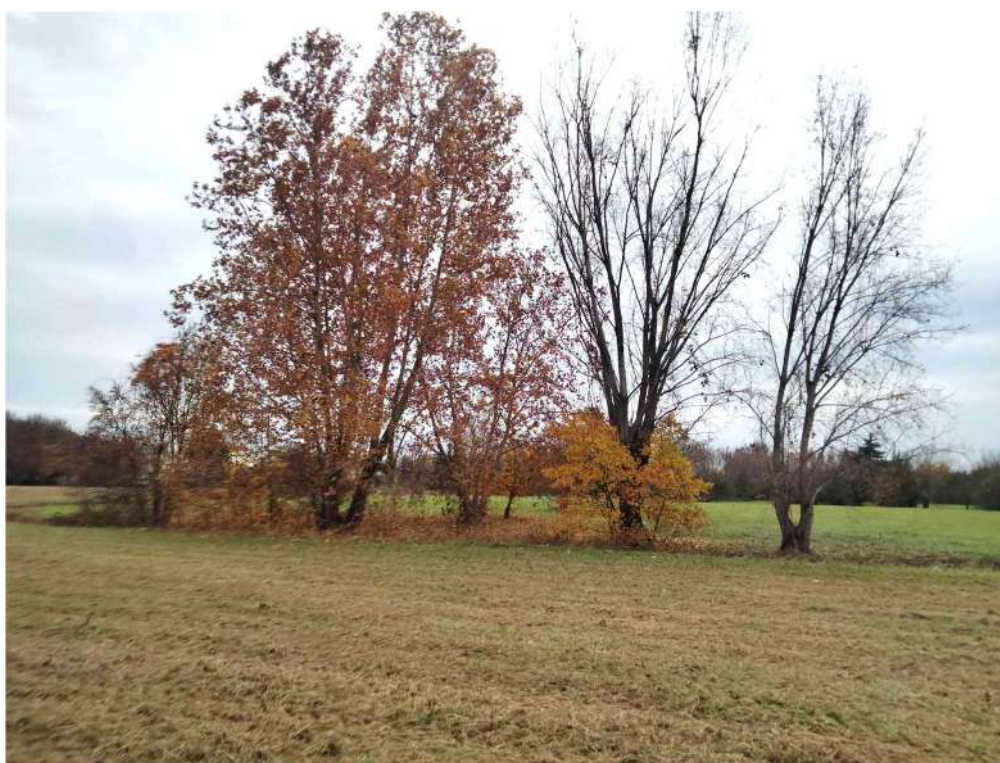
Porzione est della vegetazione, vista da nord.

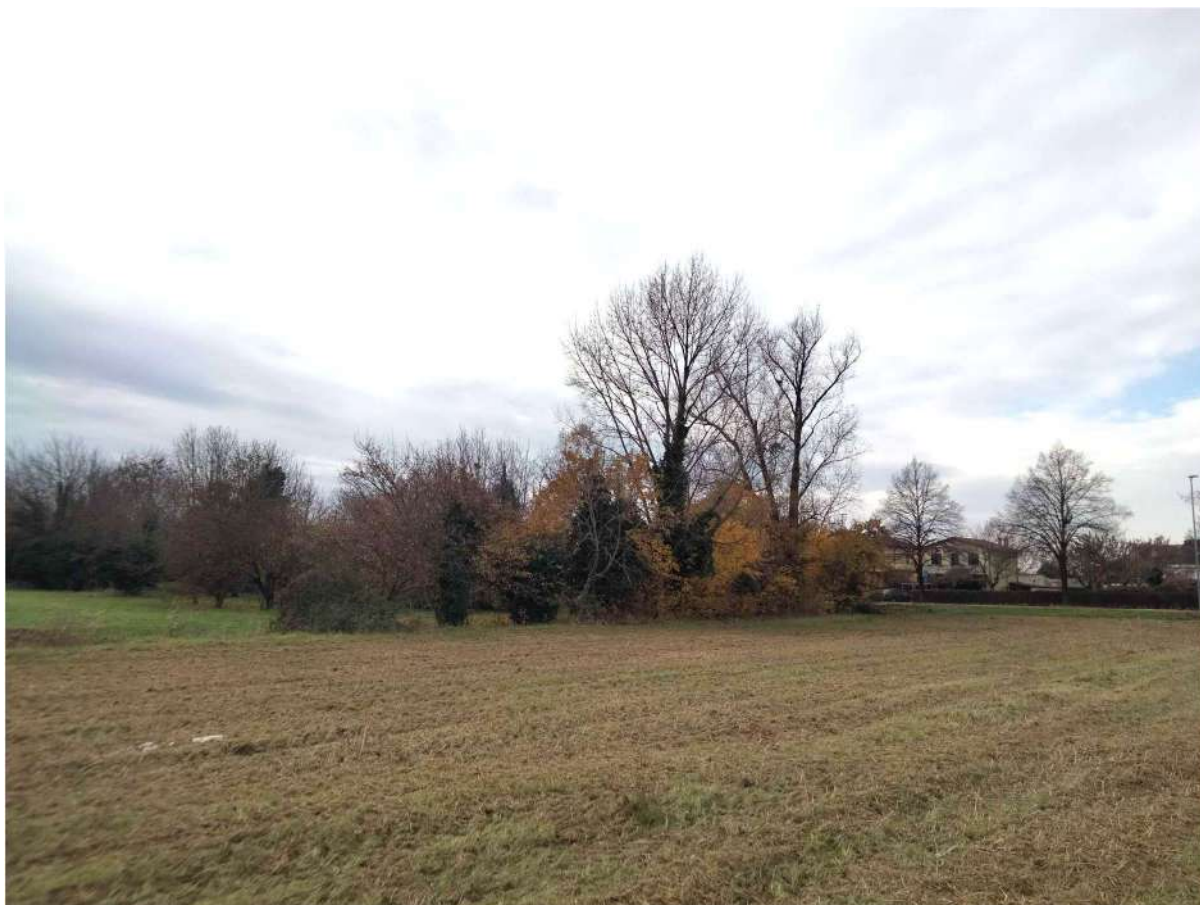
Porzione ovest della vegetazione vista da nord.

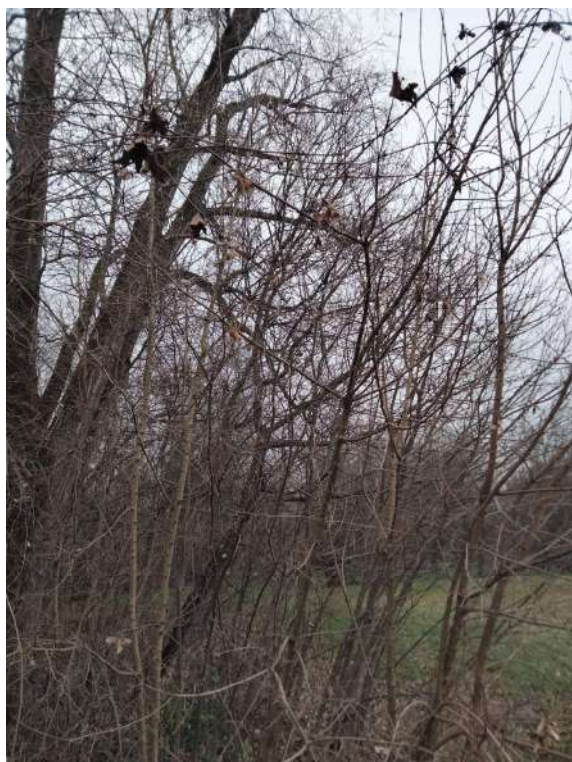
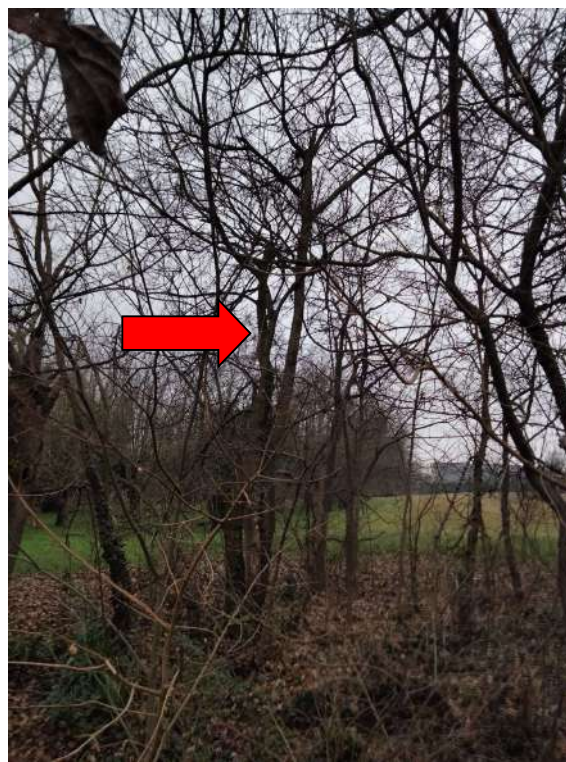
Foto a sx; giovane ciliegio cod. 03. Foto a dx; giovane acero campestre cod. 04.

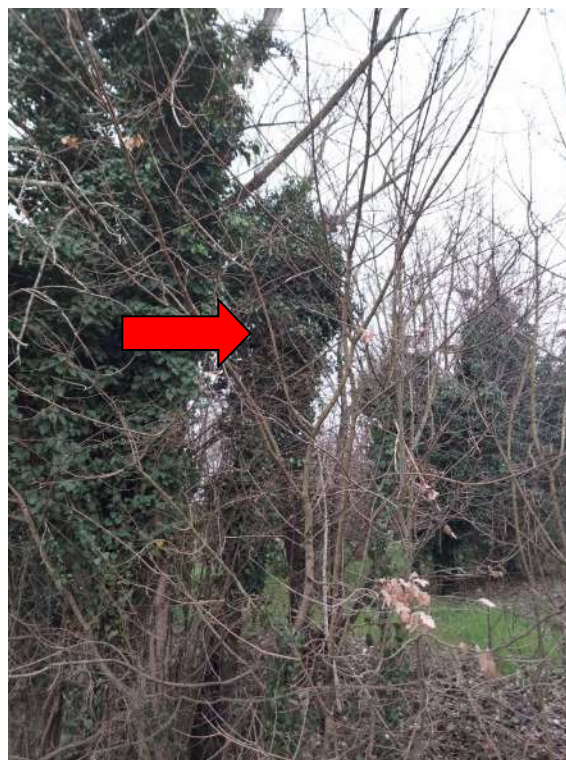
Foto a sx; pioppo cod. 7 (strumentali rilevano gravi anomalie). Foto a dx; giovane olmo cod. 08 di modeste dimensioni.

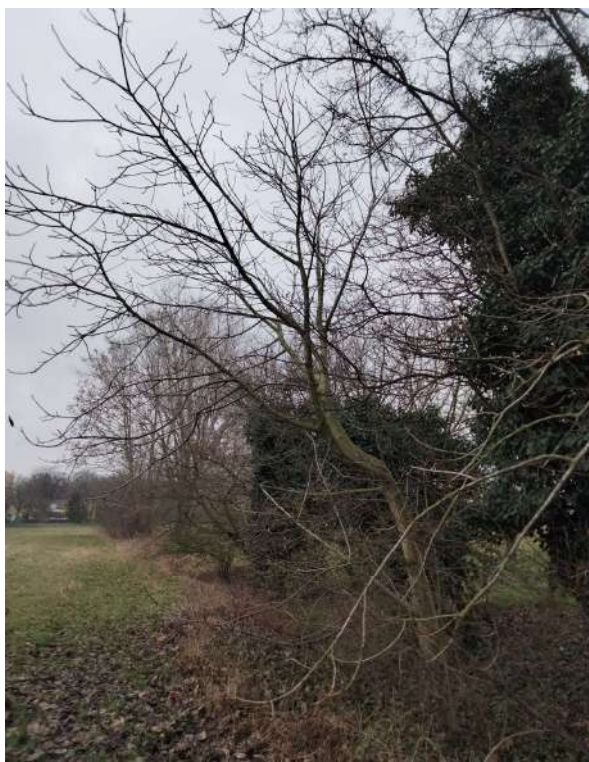
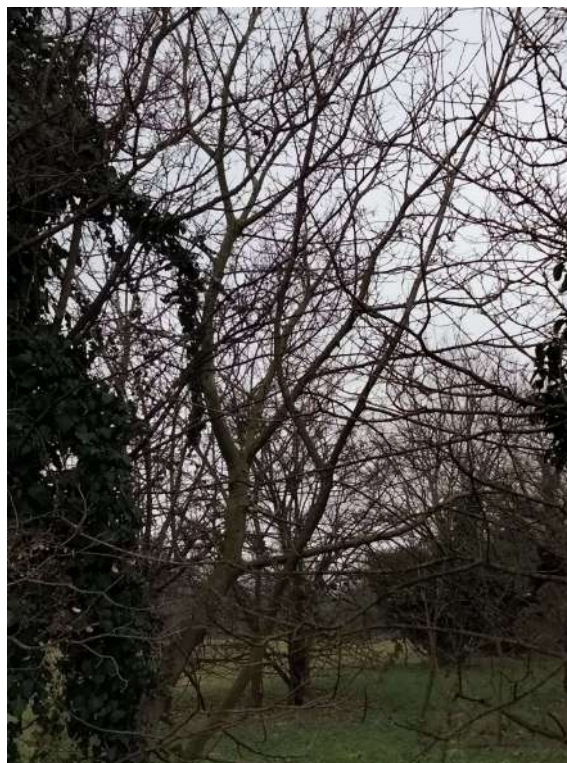
Foto a sx; giovane individuo di noce cod. 09. Foto a dx; acero campestre cod. 10 di modeste dimensioni.

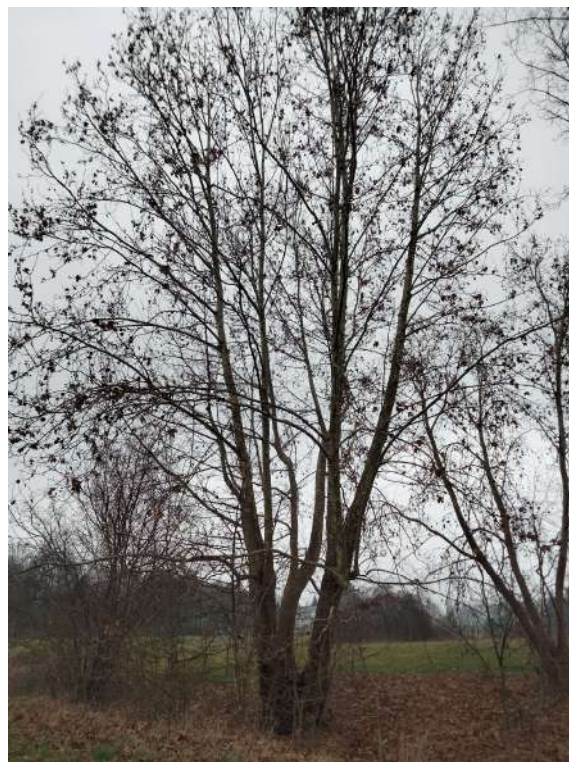
Foto a sx; pioppo cod. 13 caratterizzato da gravi difetti strutturali. Foto a dx; platano cod. 14.

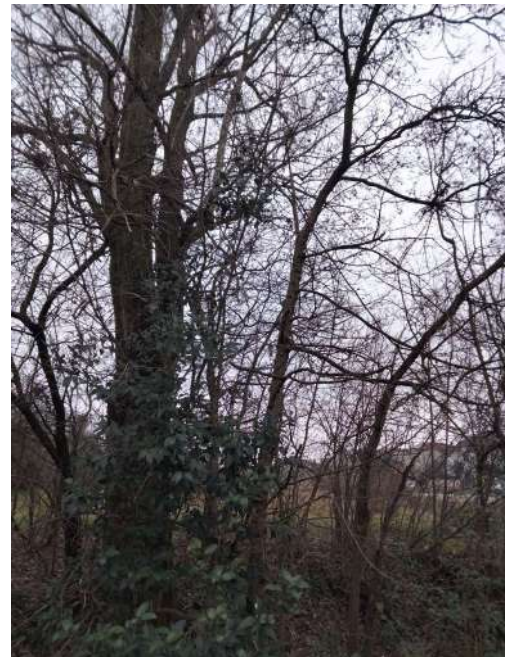
DESCRIZIONE DEI PRINCIPALI DIFETTI E/O SEGNALI CHE LA PIANTA MANIFESTA	RADICI E CONTRAFFORTI	COLLETTO	FUSTO E CASTELLO	CHIOMA
				inclinaz. lineare media
GIUDIZIO COMPLESSIVO	<input type="text" value="buono"/>	<input type="text" value="buono"/>	<input type="text" value="buono"/>	<input type="text" value="buono"/>
QUADRO FITOSANITARIO RIASSUNTIVO	<input type="text" value="DISCRETO: Albero di discreto vigore, ferite lievi ed in corso di cicatrizzazione"/>

Da abbattere per esigenze di progetto.

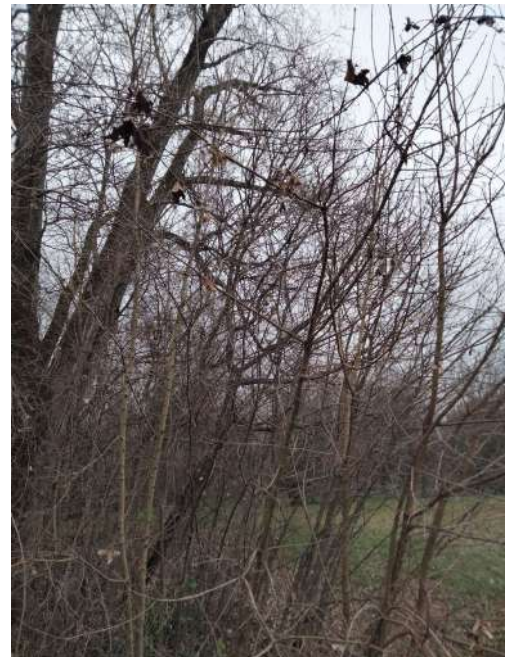
DESCRIZIONE DEI PRINCIPALI DIFETTI E/O SEGNALI CHE LA PIANTA MANIFESTA	RADICI E CONTRAFFORTI	COLLETO	FUSTO E CASTELLO	CHIOMA
				inclinaz. lineare limitata
GIUDIZIO COMPLESSIVO	<input type="text" value="discreto"/>	<input type="text" value="discreto"/>	<input type="text" value="discreto"/>	<input type="text" value="discreto"/>
QUADRO FITOSANITARIO RIASSUNTIVO	<input type="text" value="DISCRETO: Albero di discreto vigore, ferite lievi ed in corso di cicatrizzazione"/>

Da abbattere per esigenze di progetto.

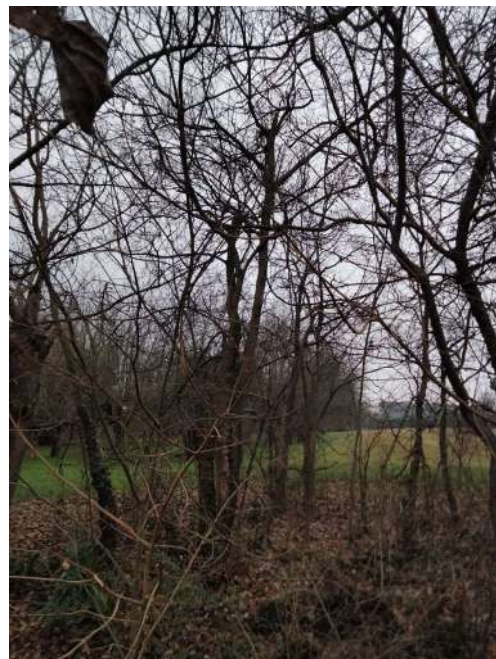
DESCRIZIONE DEI PRINCIPALI DIFETTI E/O SEGNALI CHE LA PIANTA MANIFESTA	RADICI E CONTRAFFORTI	COLLETTO	FUSTO E CASTELLO	CHIOMA
				inclinaz. lineare limitata fusto policormico
GIUDIZIO COMPLESSIVO	<input type="text" value="discreto"/>	<input type="text" value="discreto"/>	<input type="text" value="discreto"/>	<input type="text" value="discreto"/>
QUADRO FITOSANITARIO RIASSUNTIVO	<input type="text" value="DISCRETO: Albero di discreto vigore, ferite lievi ed in corso di cicatrizzazione"/>

Da abbattere per esigenze di progetto.

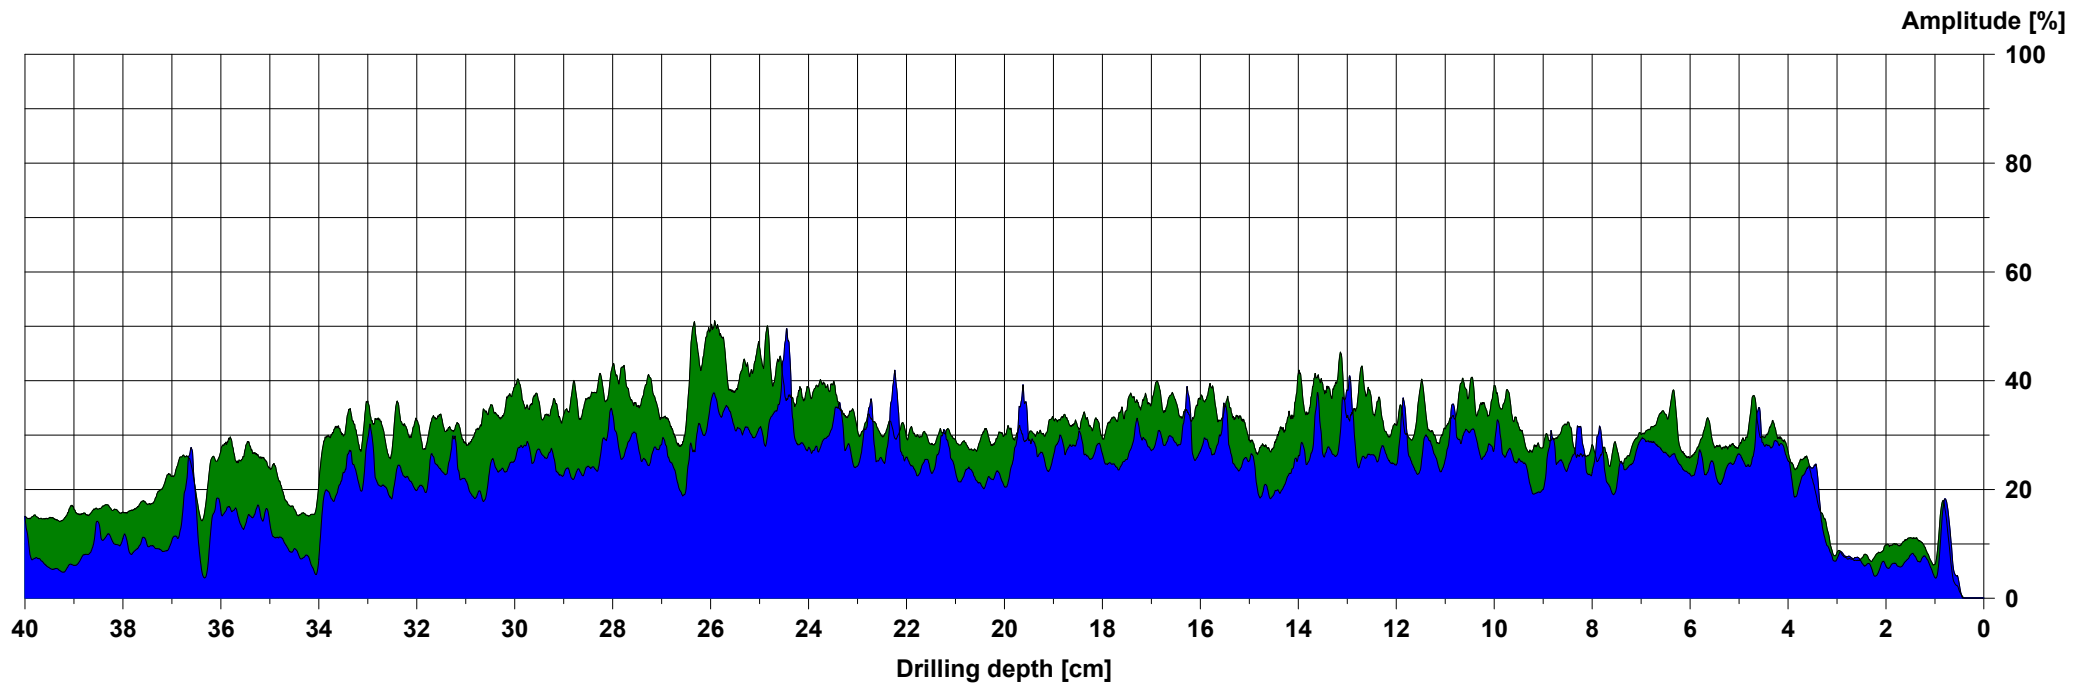
Measurement no.:	1	Speed	: 2500 r/min	Diameter:	
ID number	:	Needle state:	ok	Level	: 5 cm
Drilling depth	: 40,18 cm	Tilt	: ---	Direction:	4 N
Date	: 11.02.2025	Offset	: 102 / 275	Species	: Acer campestre
Time	: 10:57:55	Avg. curve	: off / off	Location	: Via Zacconi
Feed	: 150 cm/min	Name	: 07

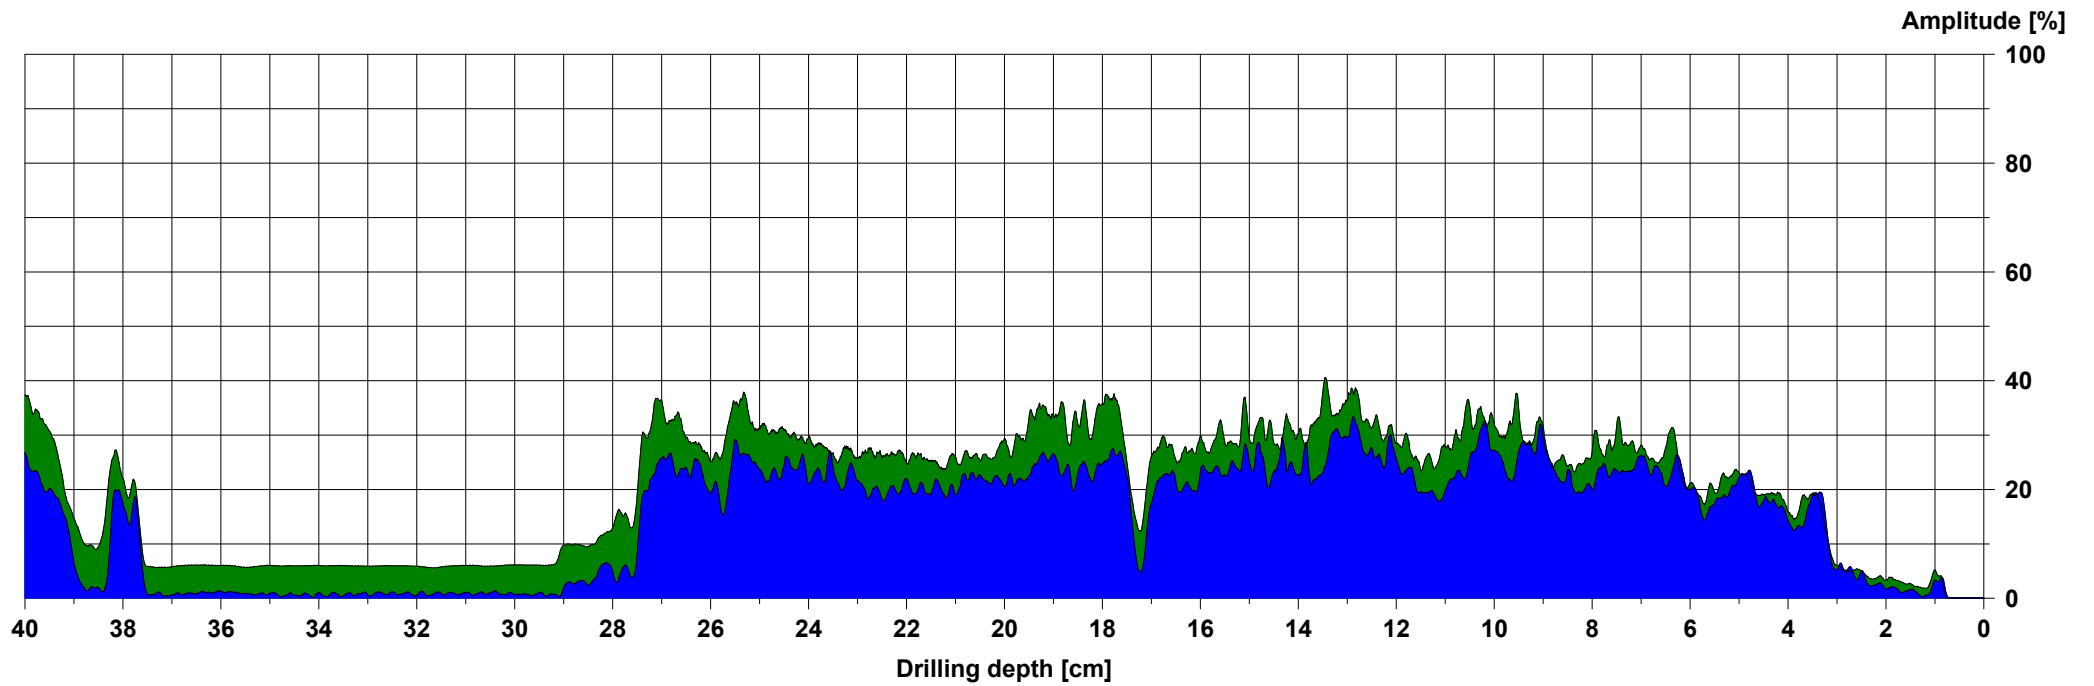
Measurement no.:	2	Speed	: 2500 r/min	Diameter:	
ID number	:	Needle state:	ok	Level	: 5 cm
Drilling depth	: 40,19 cm	Tilt	: ---	Direction:	340 N
Date	: 11.02.2025	Offset	: 104 / 263	Species	: Populus nigra
Time	: 11:15:40	Avg. curve	: off / off	Location	: Via Zacconi
Feed	: 150 cm/min	Name	: 12

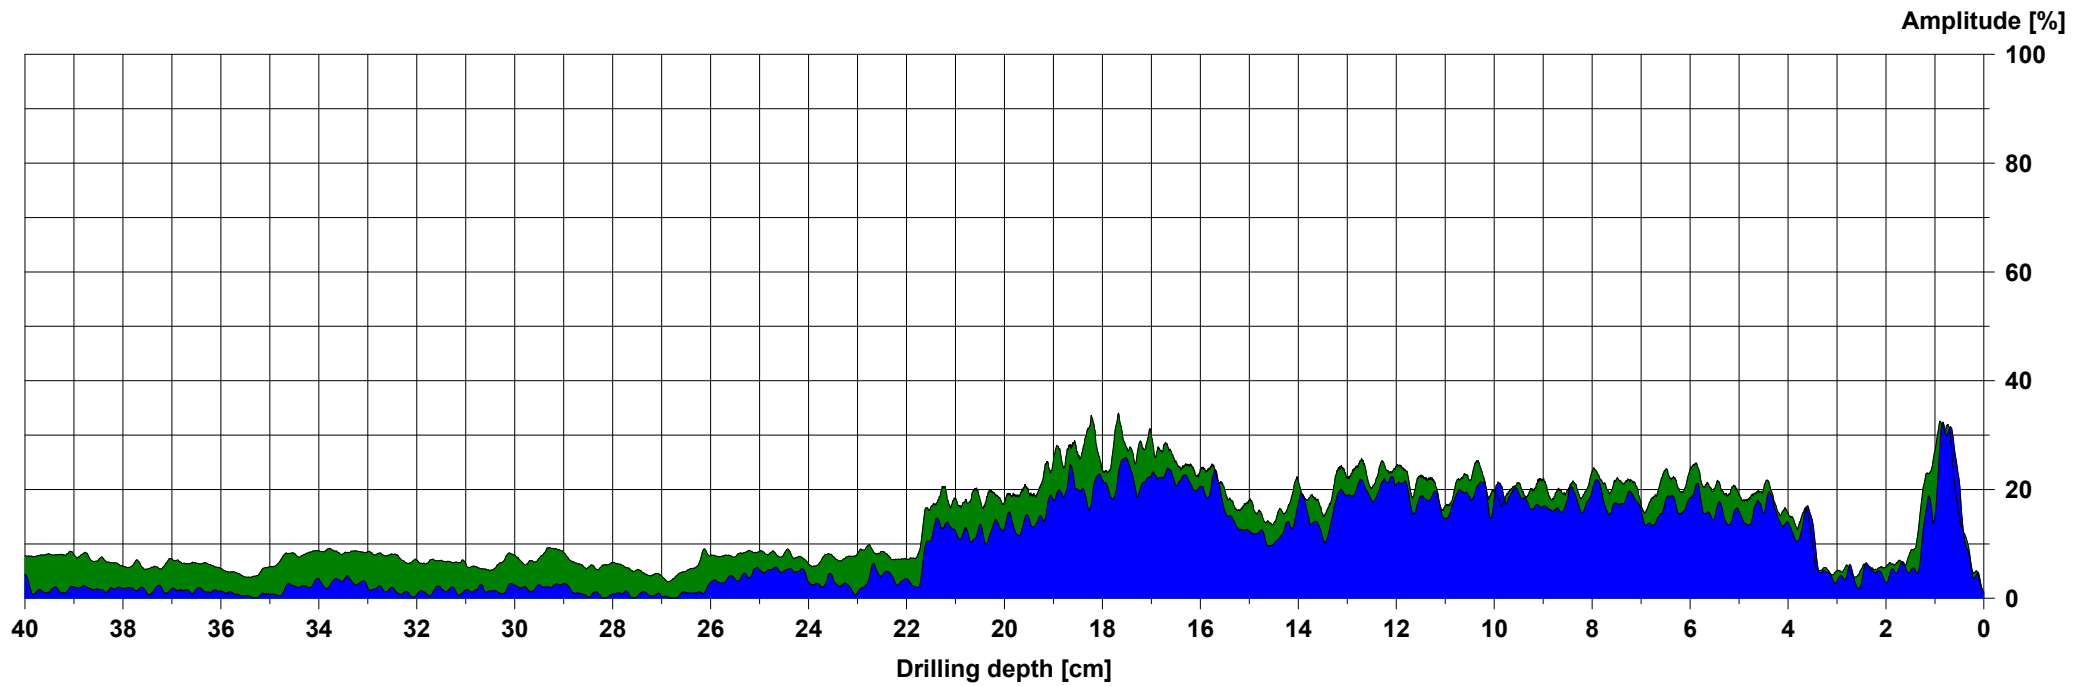
Measurement no.:	3	Speed	: 2500 r/min	Diameter:	
ID number	:	Needle state:	ok	Level	: 5 cm
Drilling depth	: 40,19 cm	Tilt	: ---	Direction:	320 NW
Date	: 11.02.2025	Offset	: 104 / 337	Species	: Populus nigra
Time	: 11:18:00	Avg. curve	: off / off	Location	: Via Zacconi
Feed	: 150 cm/min	Name	: 13

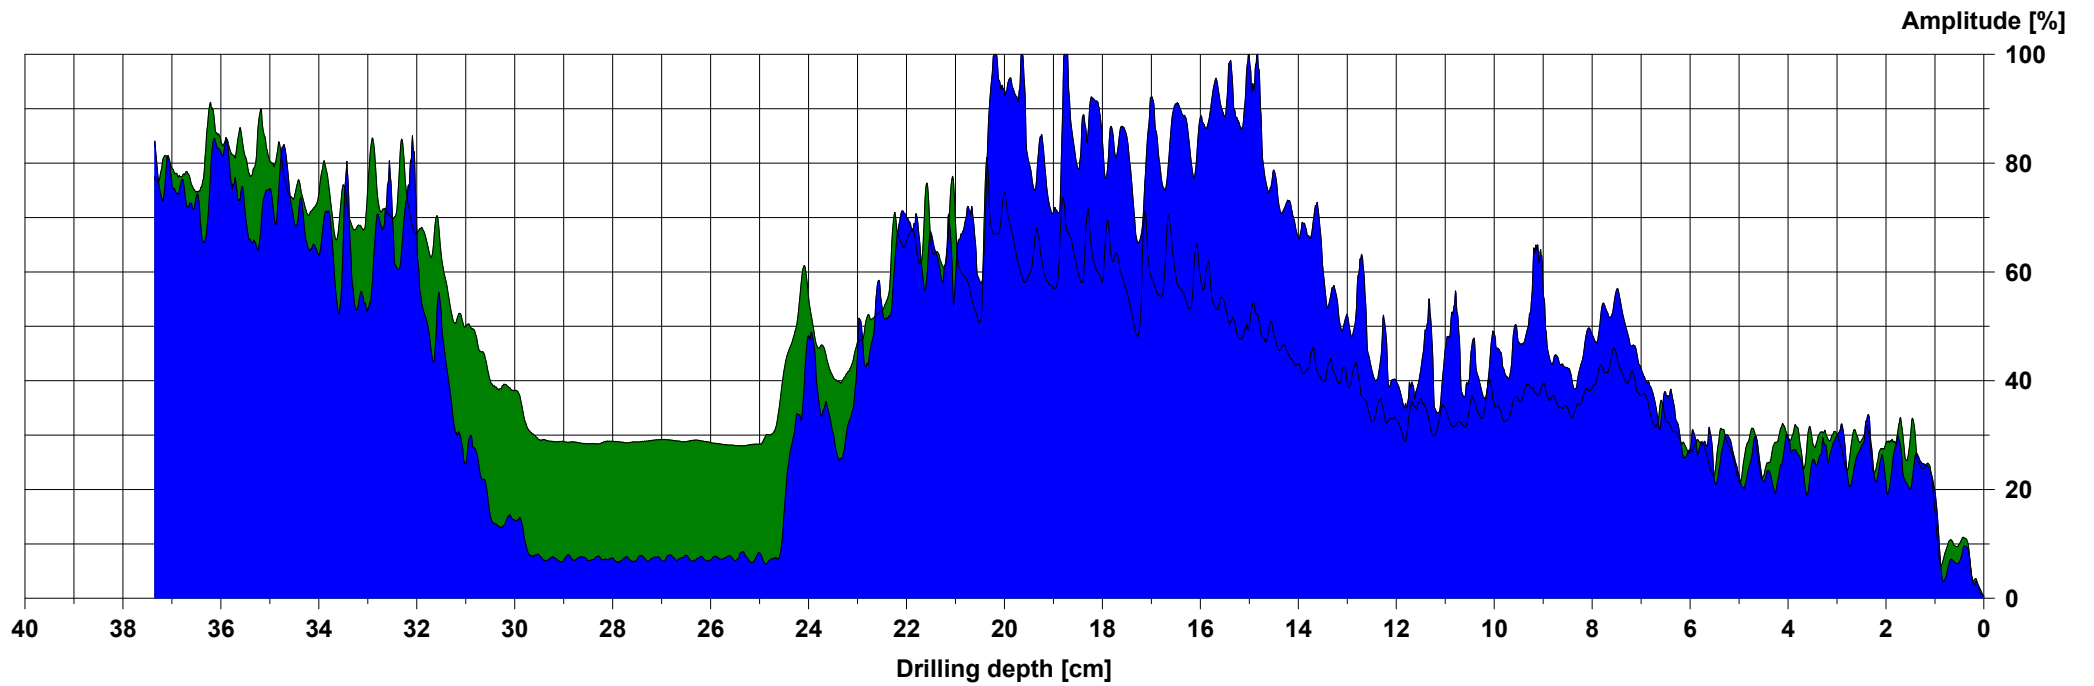
Measurement no.:	4	Speed	: 2500 r/min	Diameter:	
ID number	:	Needle state:	ok	Level	: 60 cm
Drilling depth	: 37,35 cm	Tilt	: ---	Direction:	240 SW
Date	: 11.02.2025	Offset	: 82 / 259	Species	: Platanus hybrida
Time	: 11:24:30	Avg. curve	: off / off	Location	: Via Zacconi
Feed	: 100 cm/min	Name	: 14
