PROGETTAZIONE DEFINITIVA DELLA NUOVA LINEA TRAMVIARIA NELLA CITTÀ DI PADOVA SIR 3

INDAGINI STRUTTURALI SUL PONTE S.OMIZZOLO SUL PIOVEGO

Fascicolo delle indagini in situ con loro ubicazione e report delle indagini

ESECUZIONE DI VERIFICHE STRUTTURALI PRELIMINARI PONTE S.OMIZZOLO

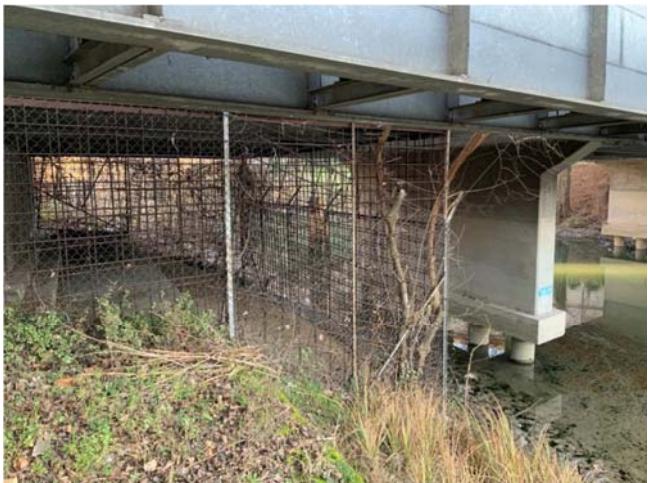
Spalla sinistra vista dalla sponda sinistra

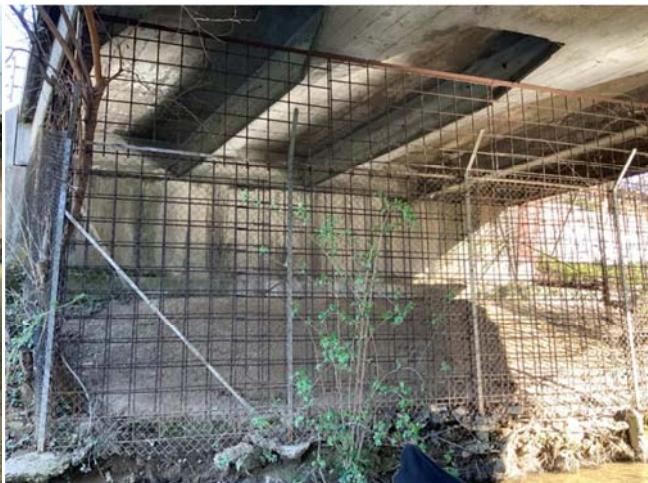
Spalla sinistra vista dal fiume

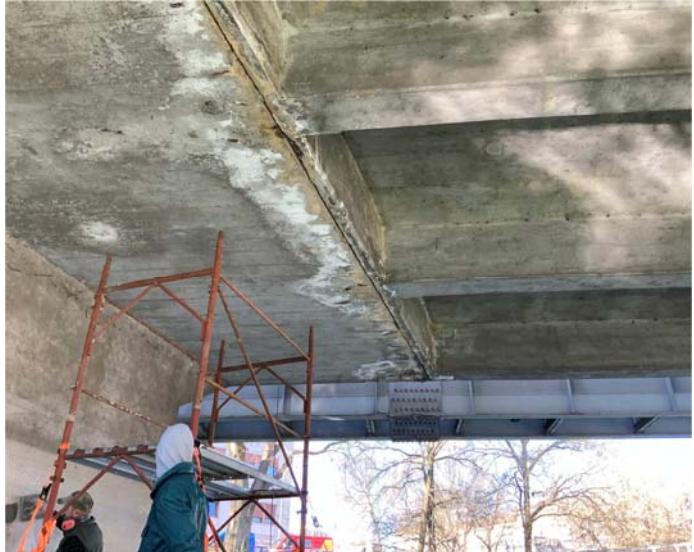
Armatura ossidata	G=5

Tra le tipologie di degrado prese in considerazione sopra, solo l'armatura ossidata ha un indice di gravità pari a 5, ovvero il più oneroso. Si è potuto osservare, a causa del distacco del coprifero concentrato specialmente nelle aree delle selle Gerber, come l'armatura affiorante fosse completamente ossidata e corrosa superficialmente. La corrosione dei ferri d'armatura può portare, oltre che al distacco del coprifero protettivo, anche alla diminuzione della sezione dei tondini, che dovranno quindi necessariamente essere valutati più approfonditamente.

Come si evince da quanto descritto sopra, l'elemento strutturale che risulta avere maggiori problematiche derivanti da alcuni tipi di degrado, è l'intradosso dell'impalcato nella campata centrale. In questo caso si ritiene sarebbe opportuno svolgere delle ulteriori indagini per verificare lo stato di conservazione delle selle Gerber.

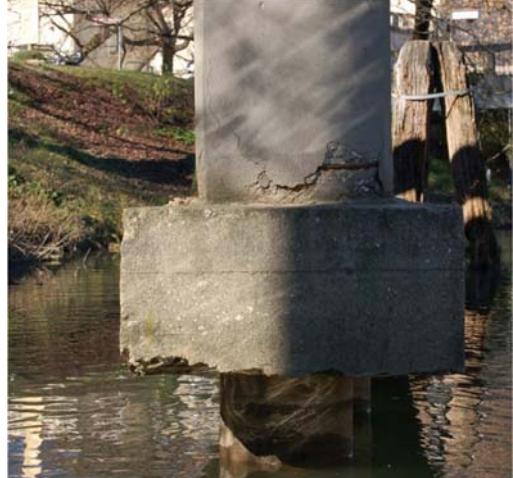
Distacco del copriferro	G=2

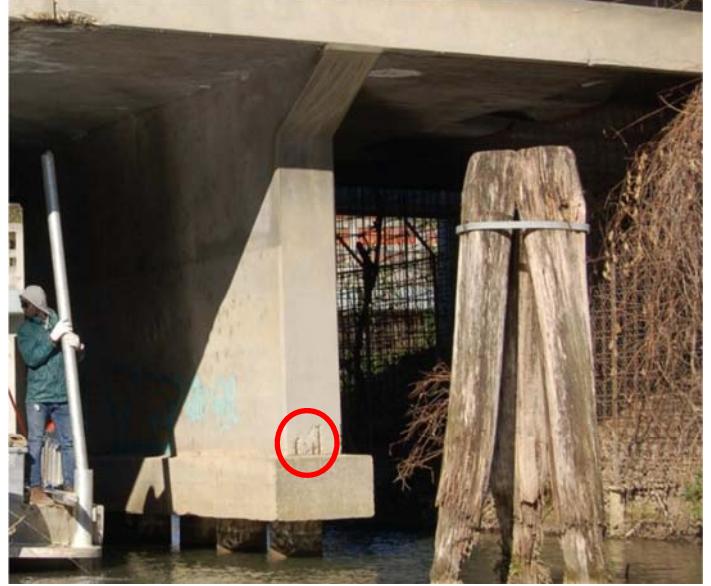
Armatura ossidata	G=5

In questo caso si ripropone lo stesso problema di armatura ossidata e per la quale si fa riferimento a quanto già descritto sopra. Per quanto riguarda il difetto "lesioni a ragnatela modeste", nonostante questo abbia un indice di gravità minimo, si vuol far notare come entrambe le pile sembrino ricoperte da uno strato di rasatura e quindi di conseguenza, le lesioni a ragnatela interesserebbero uno strato superficiale più elastico rispetto a quello della struttura in calcestruzzo, della quale però non è purtroppo possibile dare un giudizio in merito in questa fase d'indagine.

Per quanto riguarda le pile, potrebbe essere opportuno pensare a delle scarifiche locali di quella che sembra essere una rasatura superficiale, per sincerarsi del quadro fessurativo e di eventuali altri fenomeni riguardanti l'elemento portante in calcestruzzo.

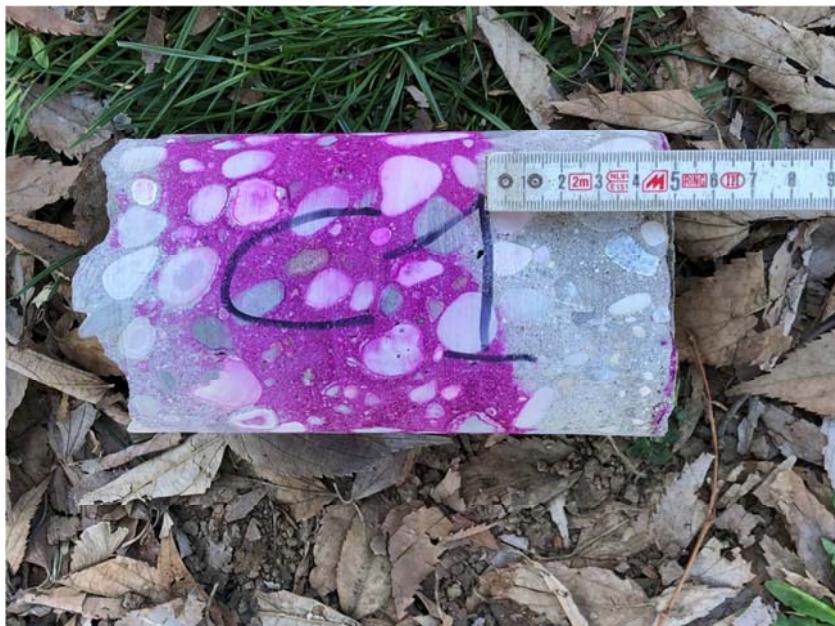
Carota avente uno spessore di carbonatazione medio pari a 5cm.

A titolo d'esempio si riporta l'immagine di una carota prelevata in situ. Si può vedere come lo spessore di calcestruzzo carbonatato sia piuttosto consistente, poiché superiore mediamente a 20mm ma raggiungendo profondità anche pari a 60mm. Di conseguenza, si è deciso di non eseguire le prove sclerometriche.

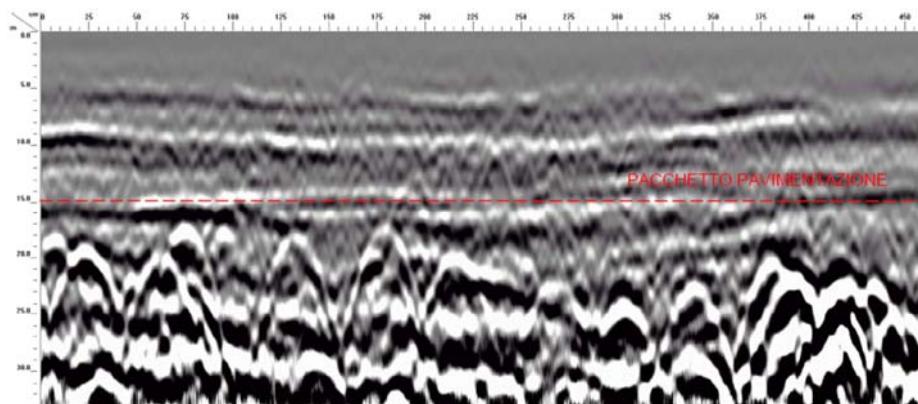
Radarogramma G1
dell'impalcato stradale

Da tale rilievo, effettuato in tre punti distinti, si è potuto verificare che la pavimentazione stradale ha uno spessore che varia tra i 13,5 ed i 15cm, corrispondenti quindi circa con il saggio effettuato durante il carotaggio dell'impalcato.

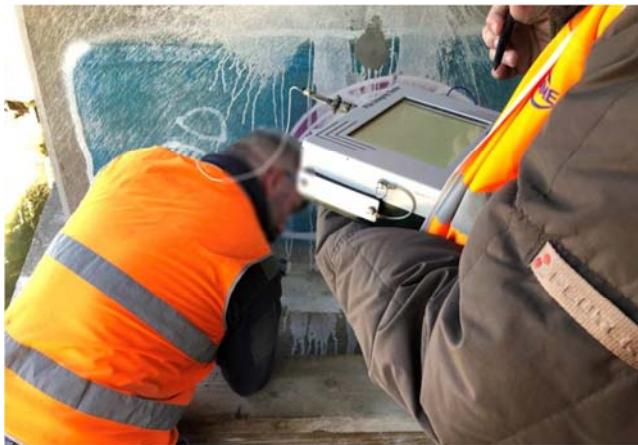
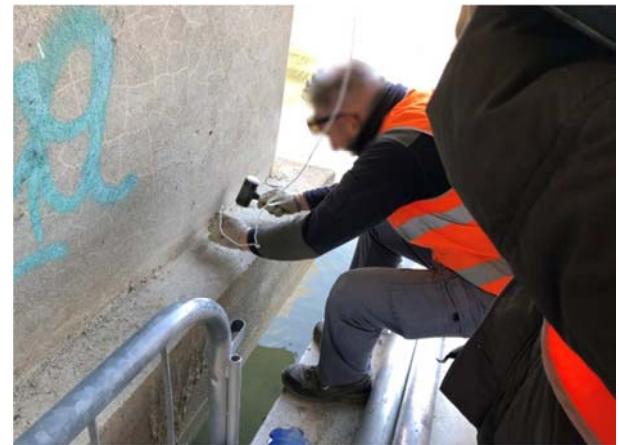
Esecuzione delle prove P.I.T.

Per quanto riguarda i pali indagati si è potuto rilevare che la lunghezza risulta essere compatibile con quella di 9,2m dichiarata da progetto originario. Non appaiono variazioni di sezione lungo il fusto e/o interruzioni per gravi fessurazioni.

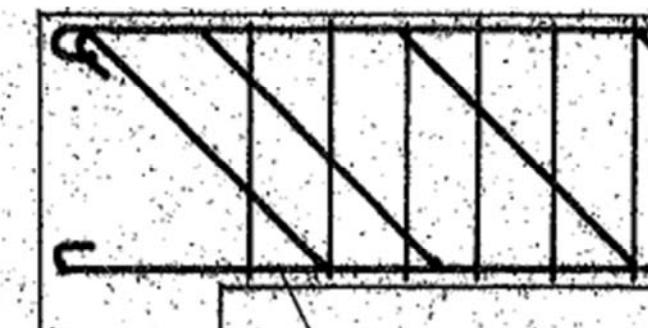
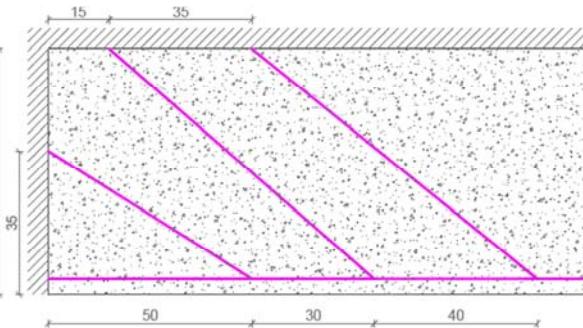
Schema ferri longitudinali piegati – progetto
originale

Schema ferri longitudinali piegati – rilievo

La grande quantità di barre piegate è sufficiente a sostenere la maggior parte dello scorrimento, ma alle staffe compete solo una minima percentuale dello stesso. Ne consegue l'impossibilità di instaurarsi del traliccio resistente (ancorché isostatico alla Mörsch) e quindi la formazione di lesioni per taglio.

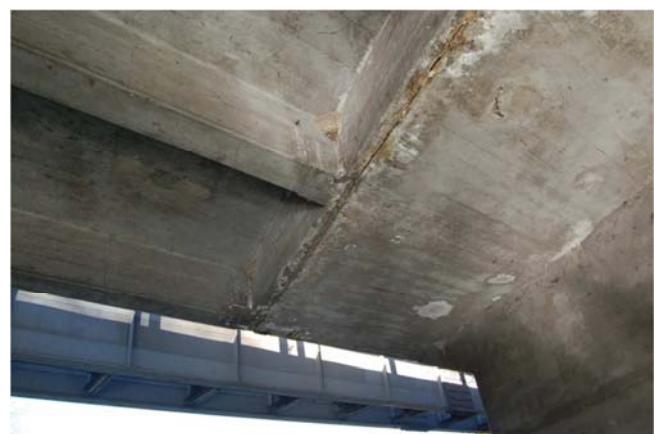
Tramite l'ispezione visiva si è potuto vedere che l'appoggio della campata centrale in sella Gerber appare privo di fenomeni di fessurazione (in particolare non si sono riuscite ad osservare fessure inclinate innescate da azioni taglienti) che potrebbero incrementare la rotazione reciproca dell'appoggio sulla sella Gerber;

Vista di dettaglio sella Gerber

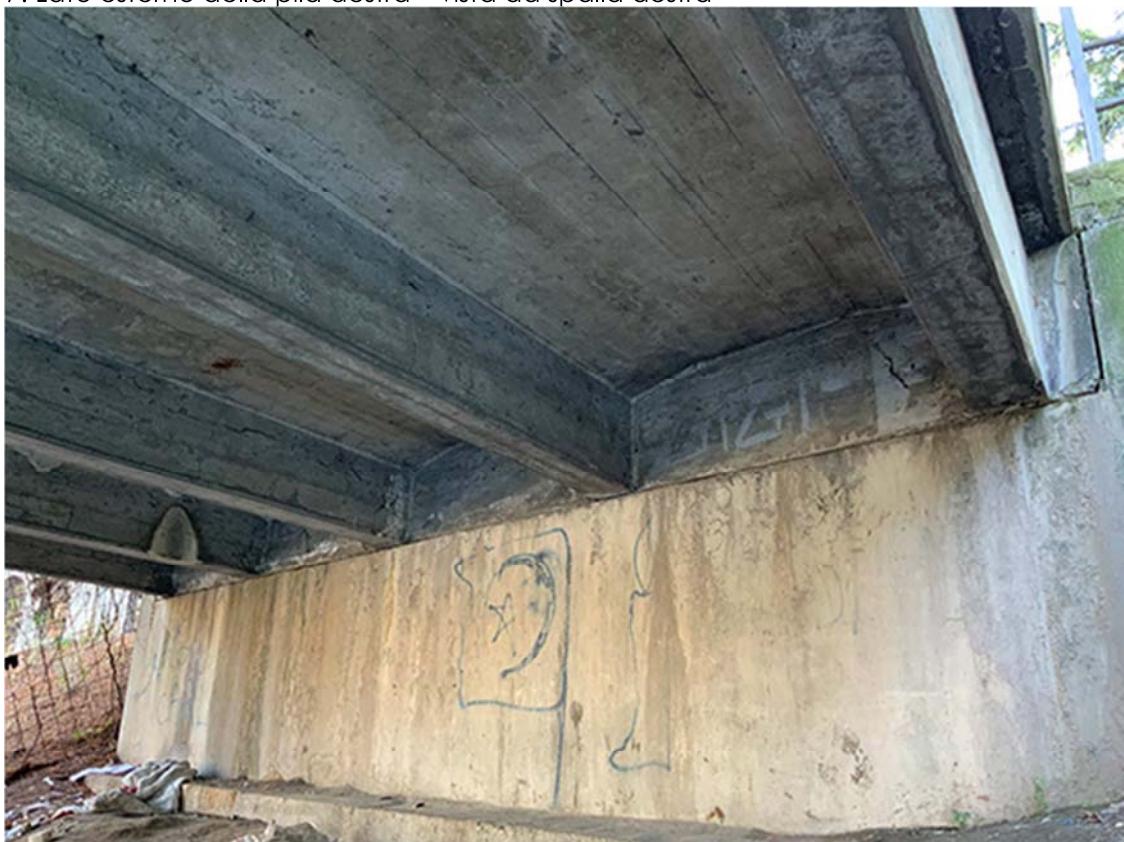
8. Spalla destra

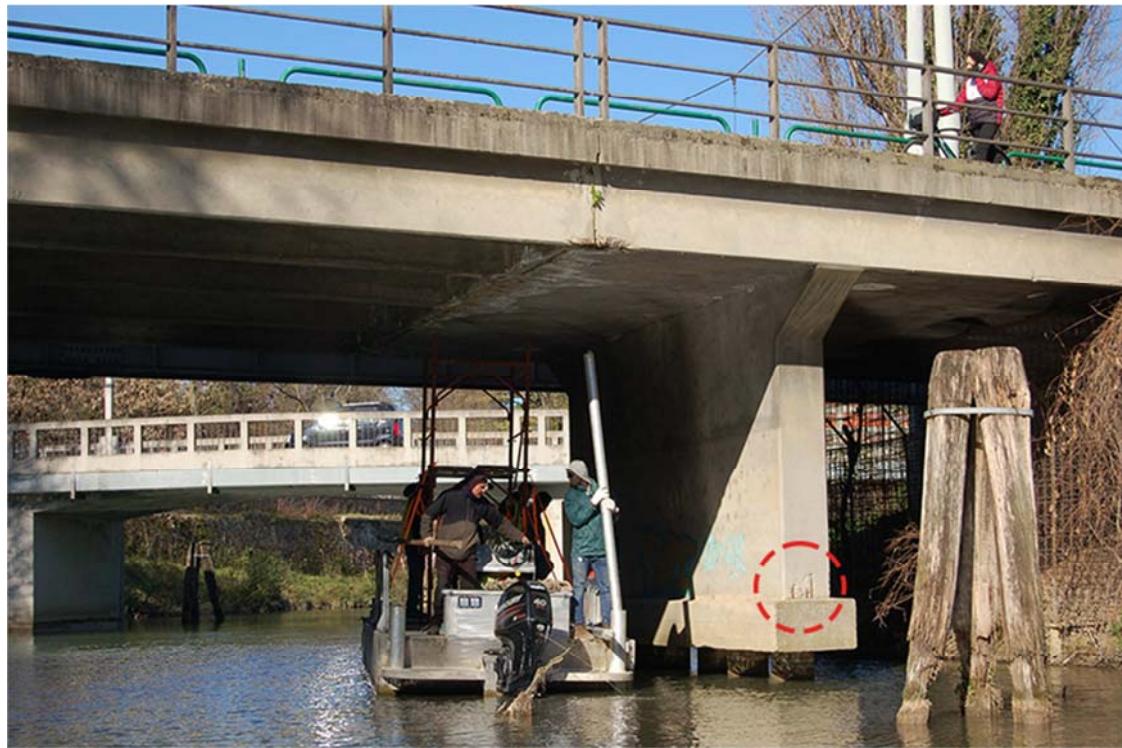
10. Vista dettaglio ferri esposti alla base della pila sinistra

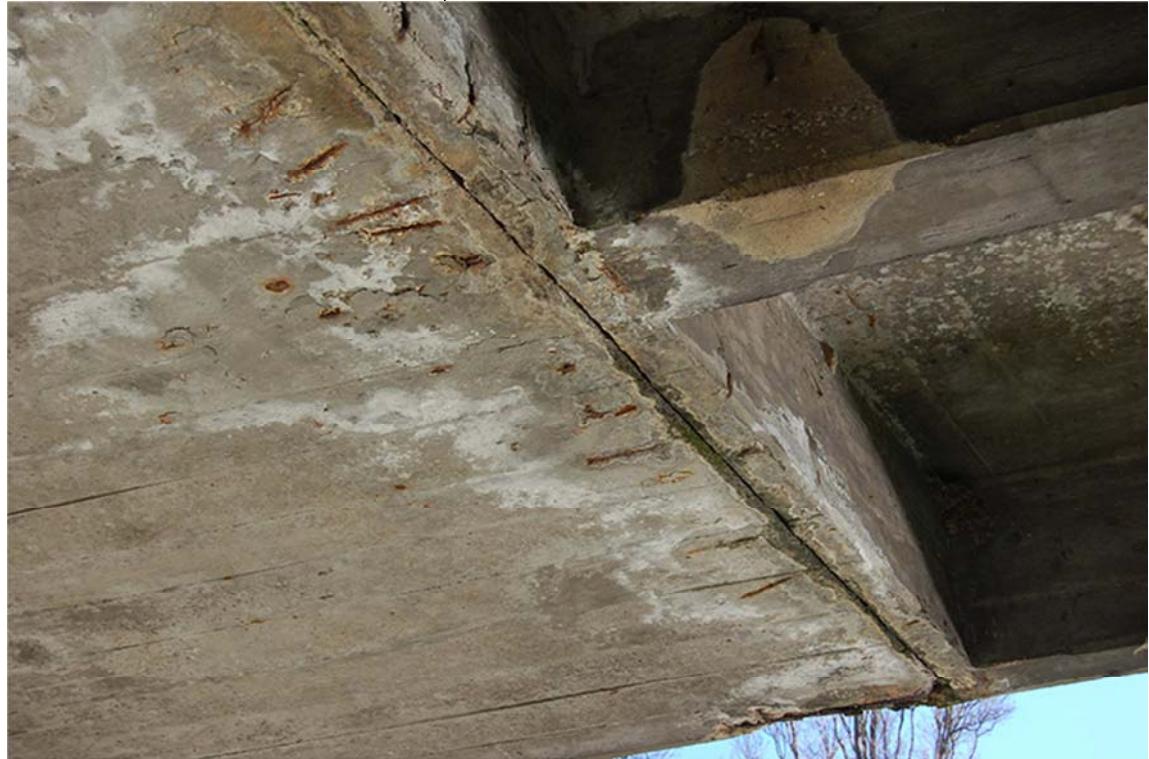
13. Vista dettaglio da sotto l'impalcato – sella Gerber

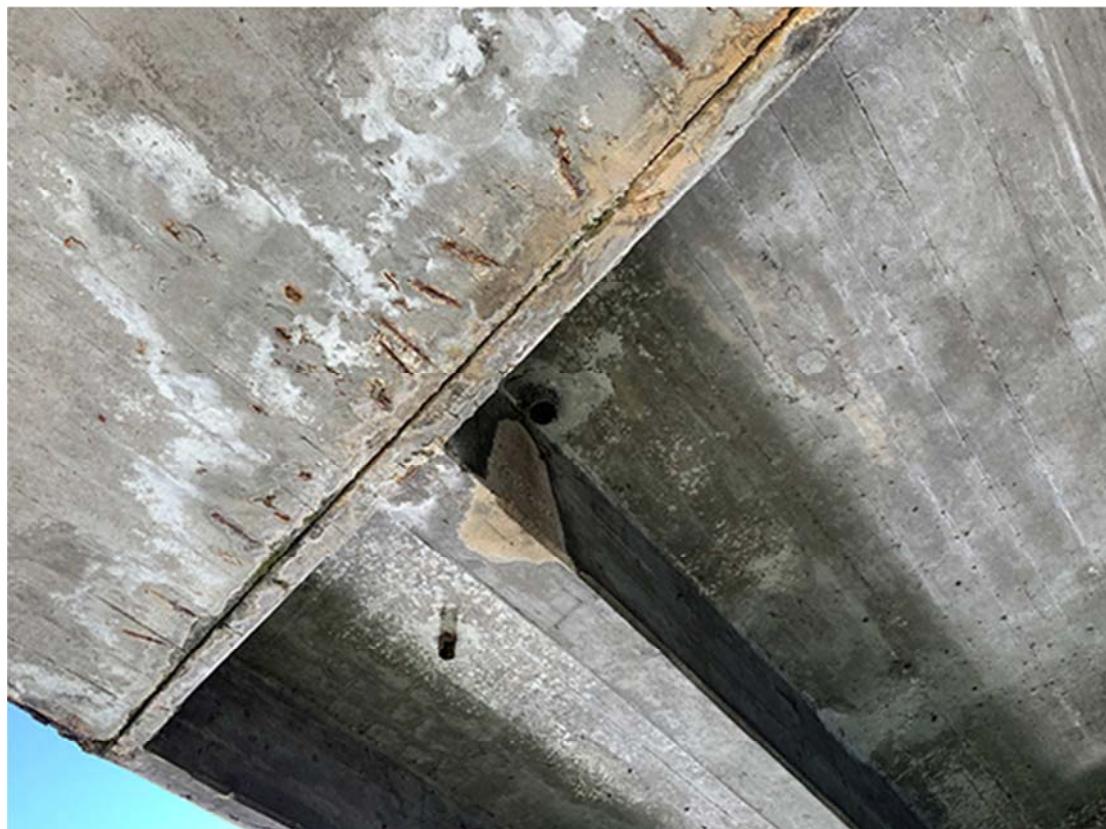
14. Vista dettagli sotto l'impalcato – sella Gerber

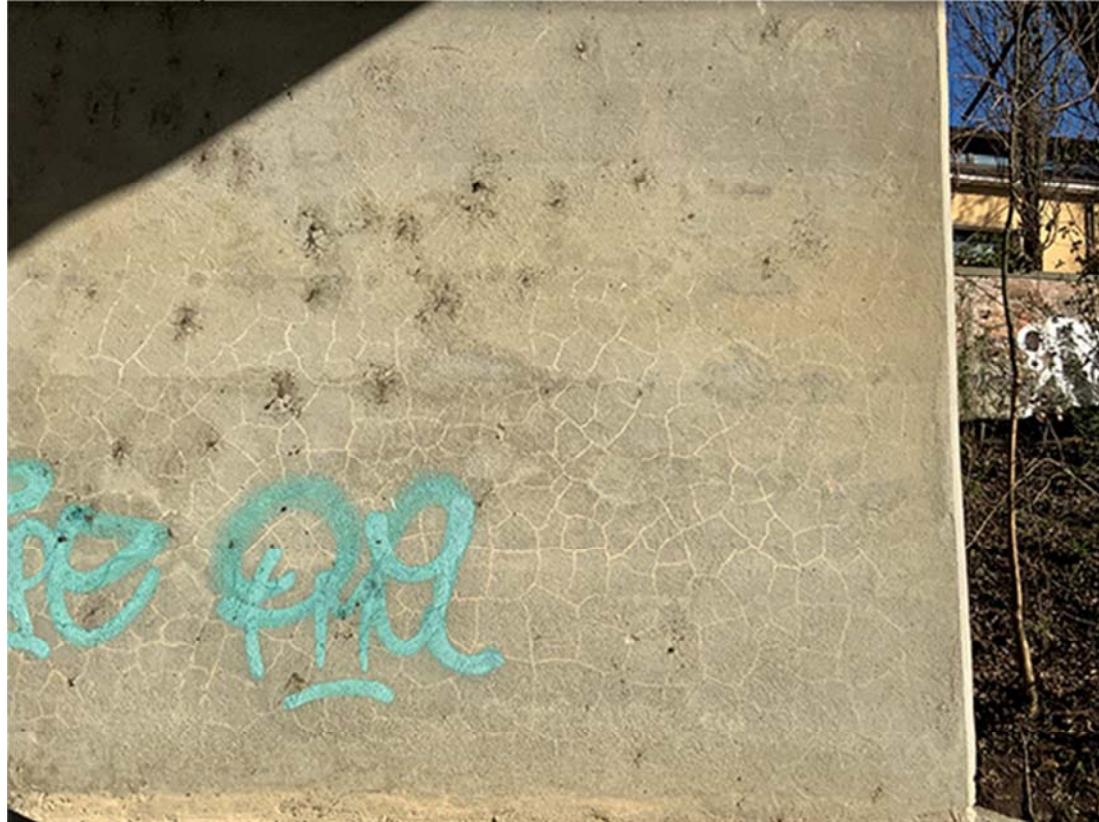
15. Pila sinistra interna – vista sotto l'impalcato

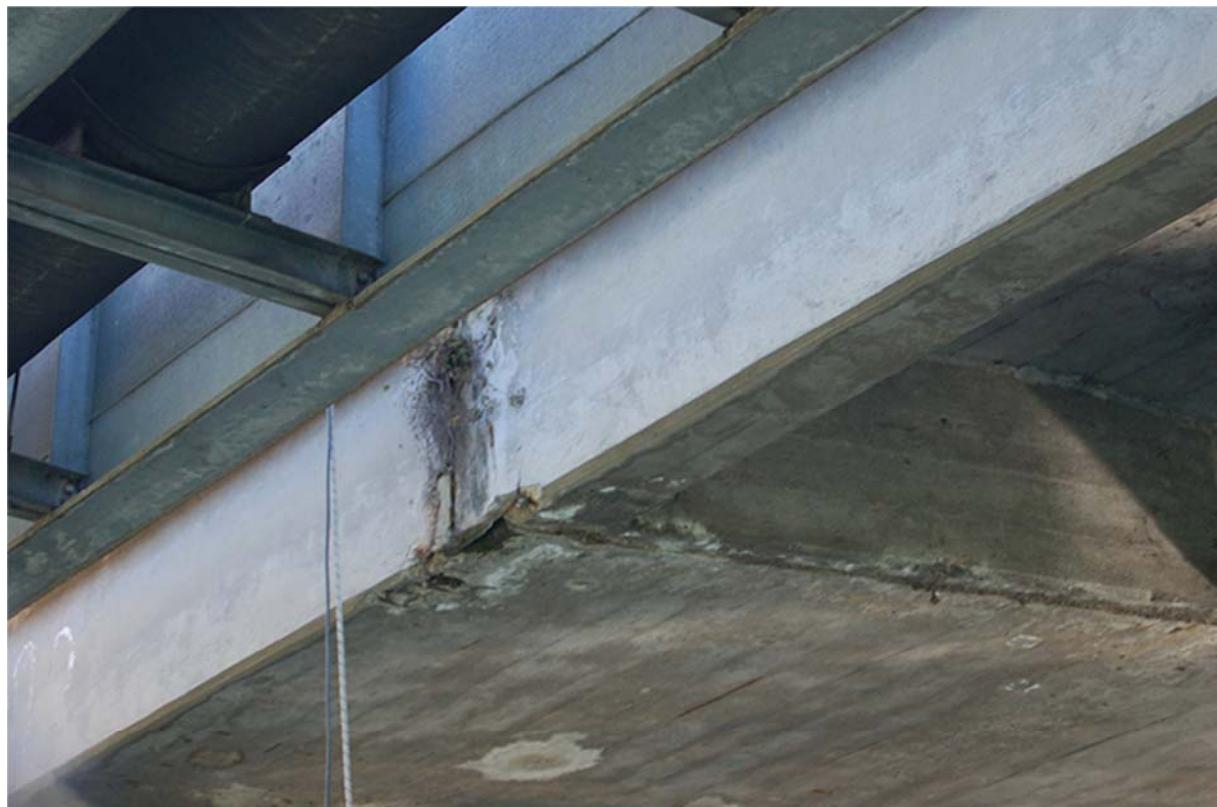
16. Cornicione impalcato – vista da spalla destra

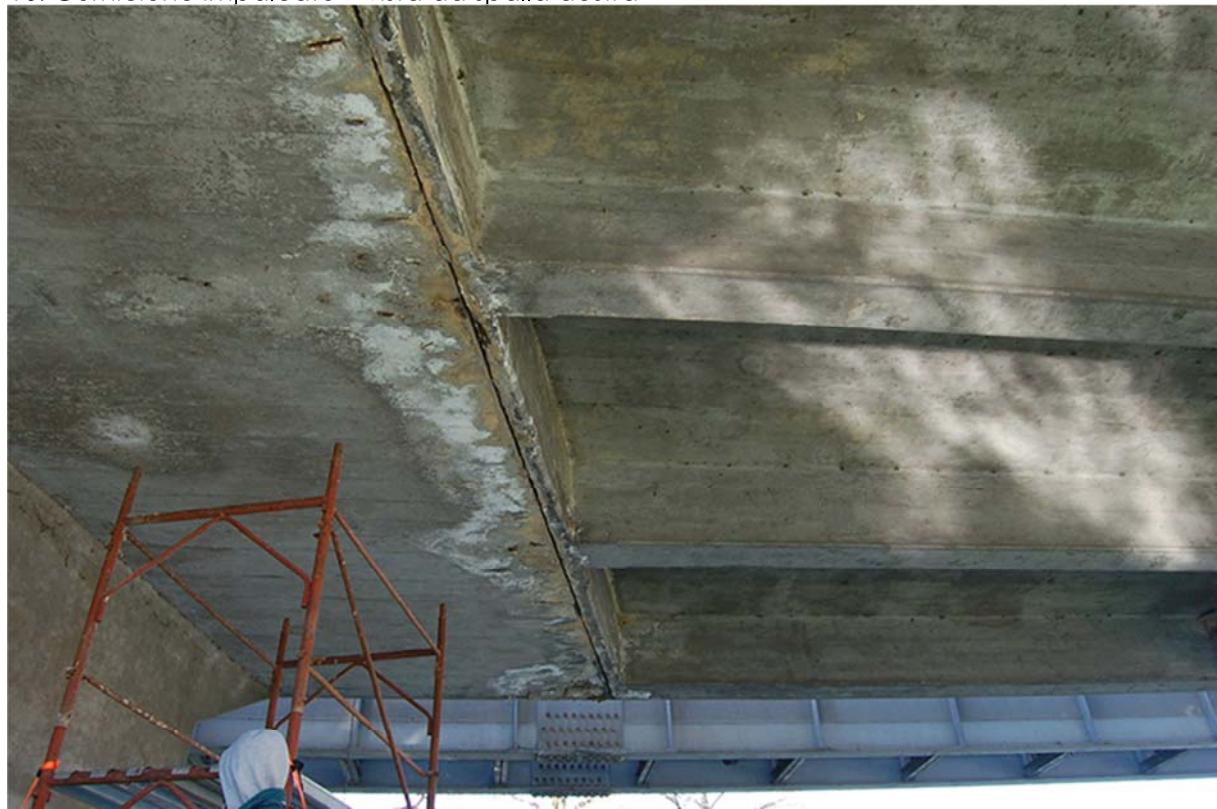
17. Sella Gerber - vista da sotto l'impalcato

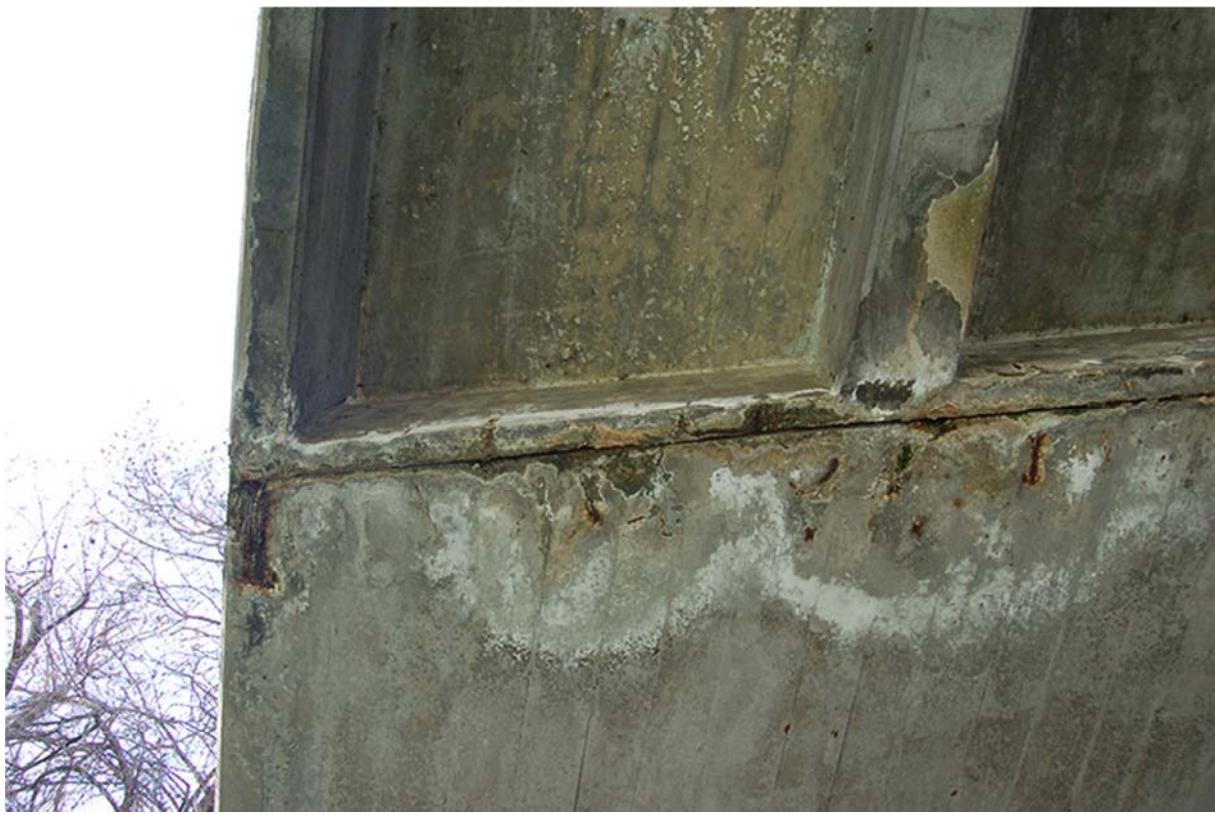
18. Dettaglio sella Gerber lato destro – vista da sotto l'impalcato

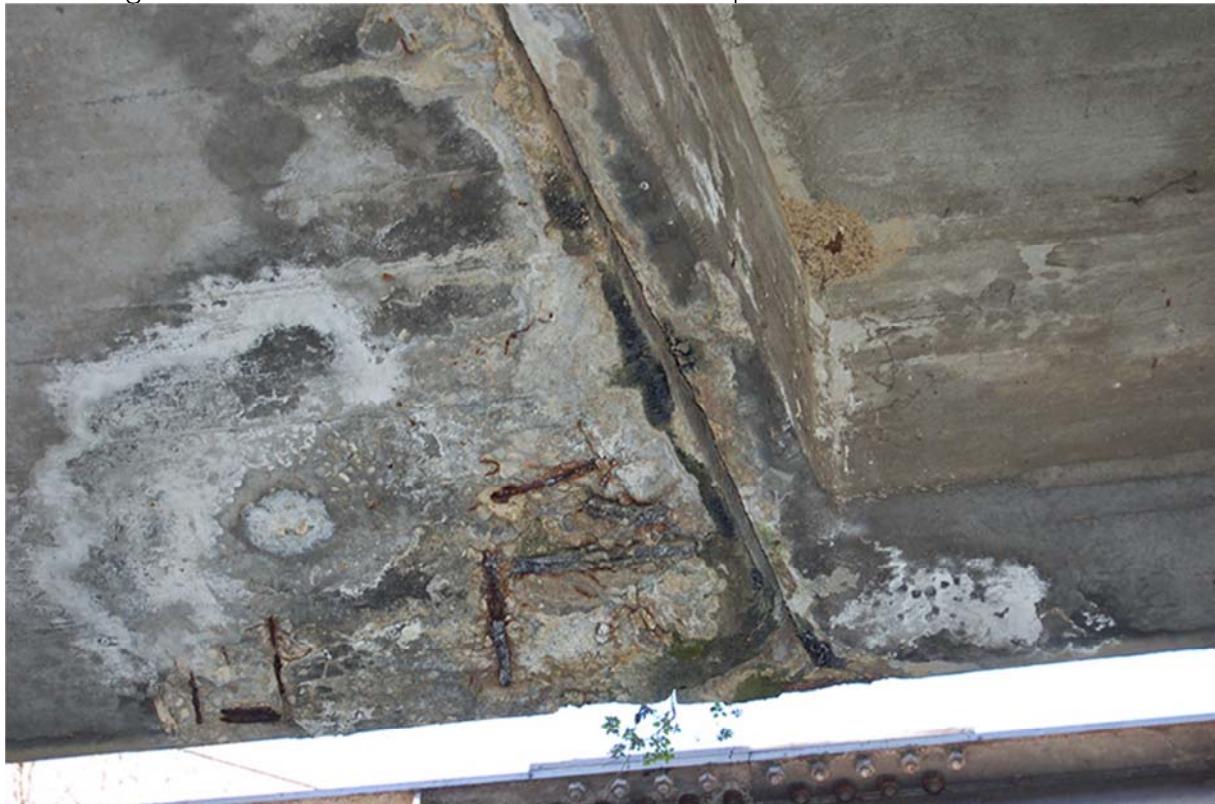
19. Dettagli ferri sotto l' impalcato – sella Gerber

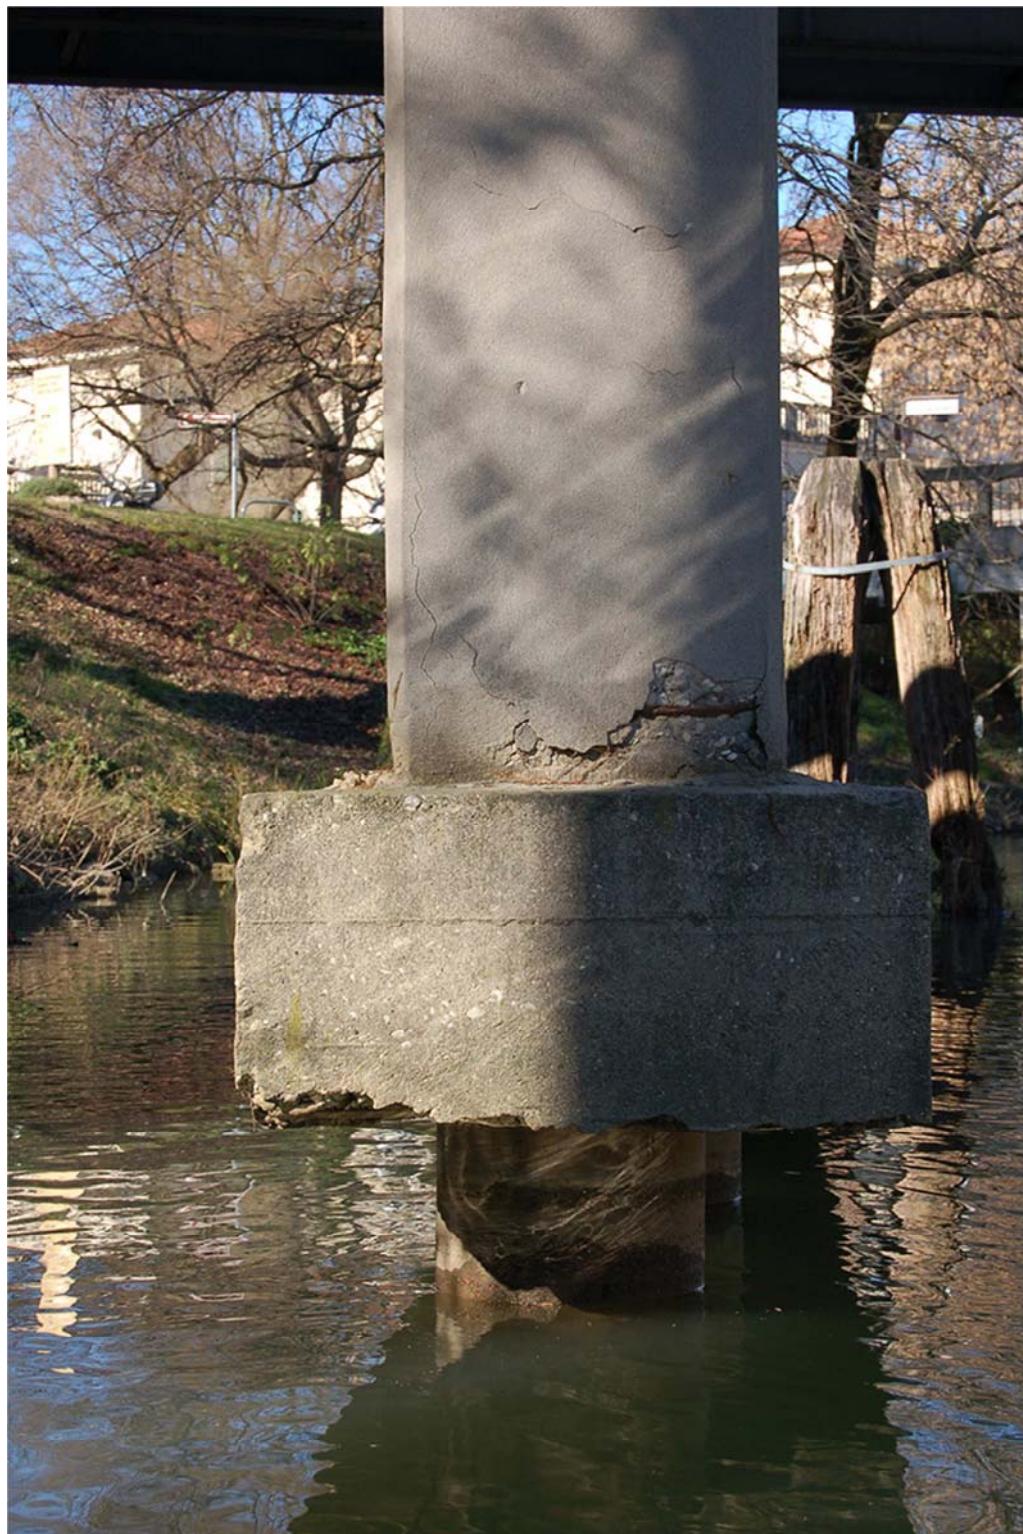
20. Pila destra

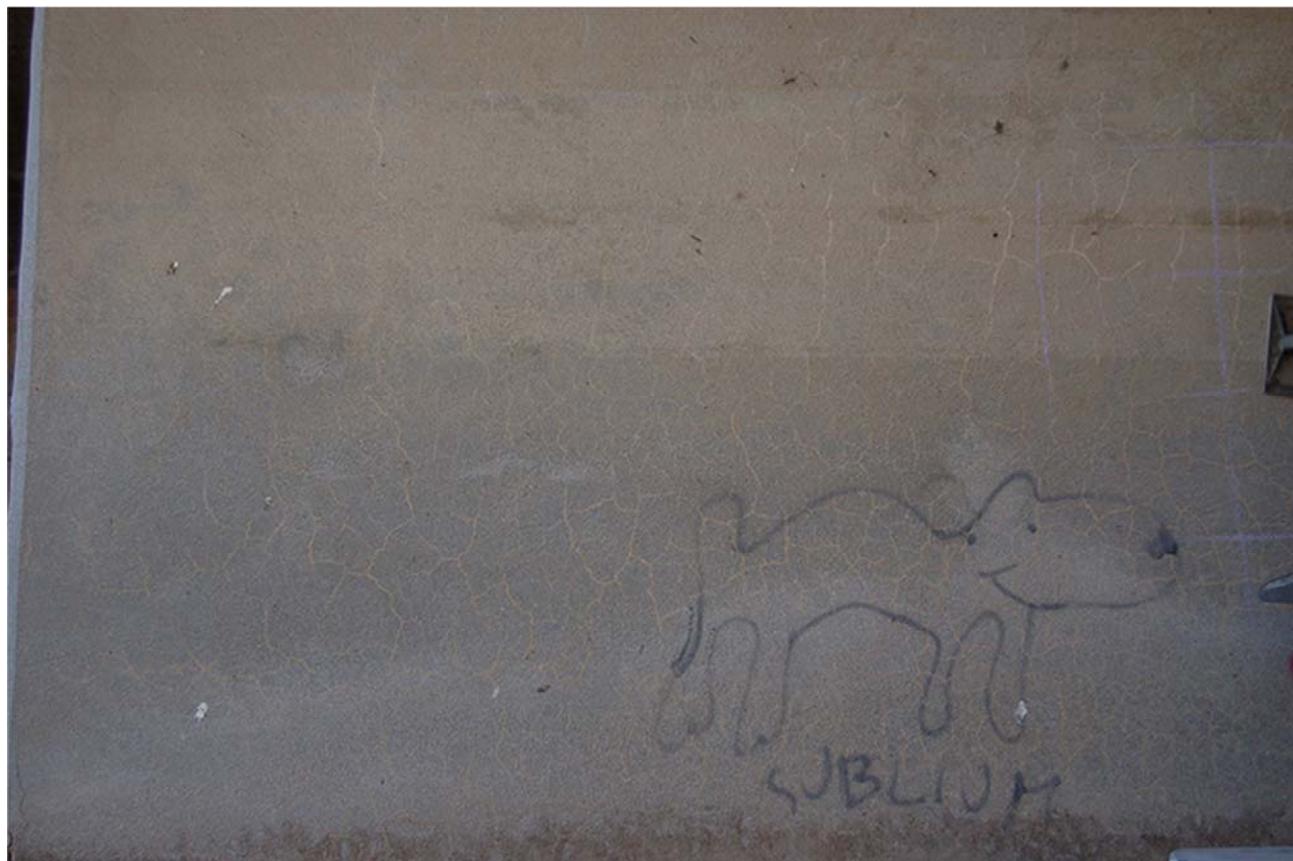
21. Vista da sotto impalcato - pila destra

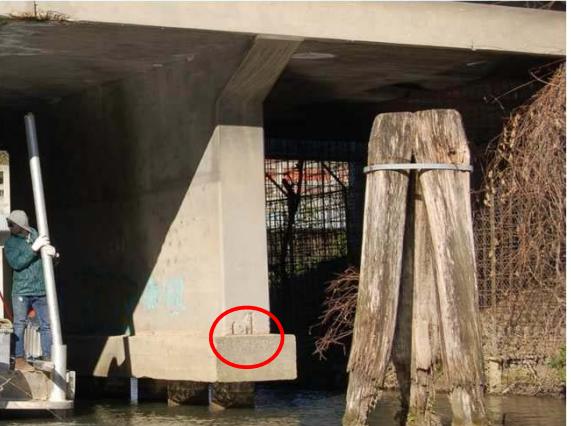
1.4 Vespai	Visto	2				Non visibili
1.5 Distacco del copriferro	Visto	2	0,2		1	Pila sinistra orografica. Si veda anche l'immagine sopra per quanto riguarda la pila destra.

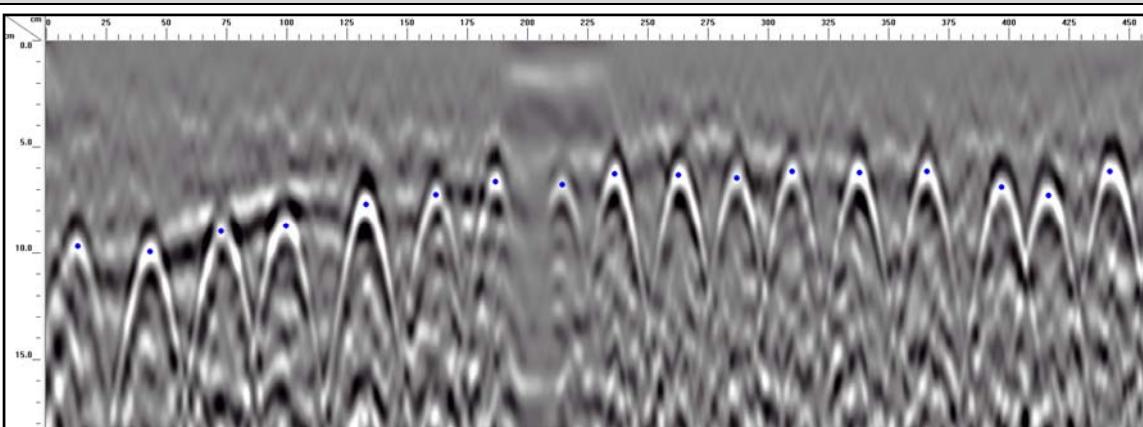
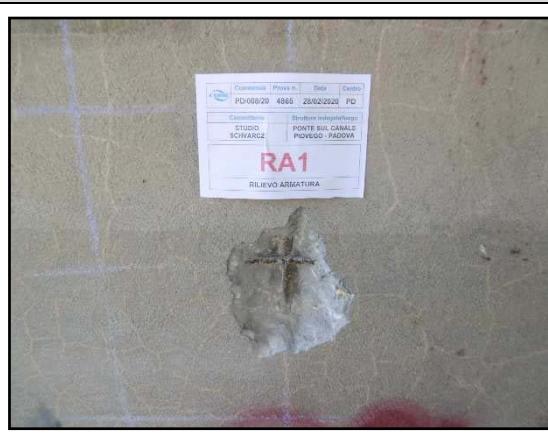
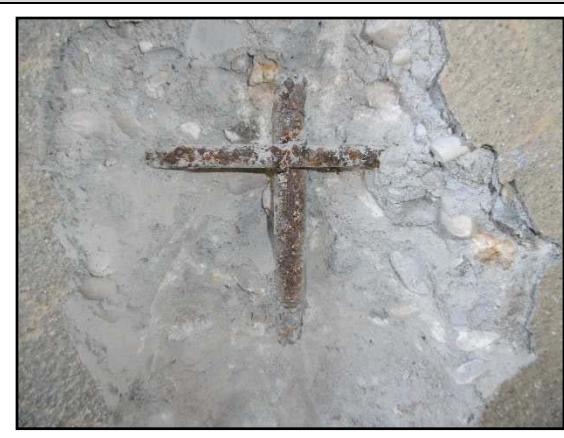
PILA 1 – DA DX OROGRAFICO					RA1	
Spessore cm	Lato indagato rif.	Armatura rif.	Diametro mm	Copriferro mm	Passo cm	
60 cm	Nord	Verticale	Ø 16 t.l.	61 ÷ 100	27 ÷ 31	
		Orizzontale	Ø 10 t.l.	49 ÷ 88	20 ÷ 24	
Radargramma – armatura verticale

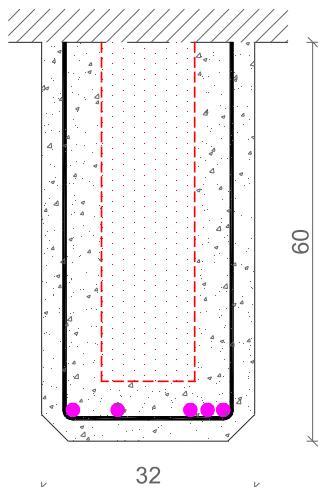
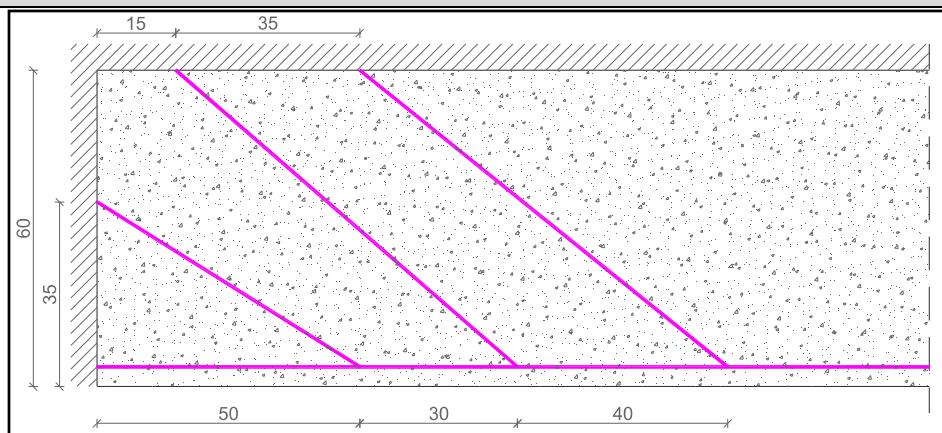
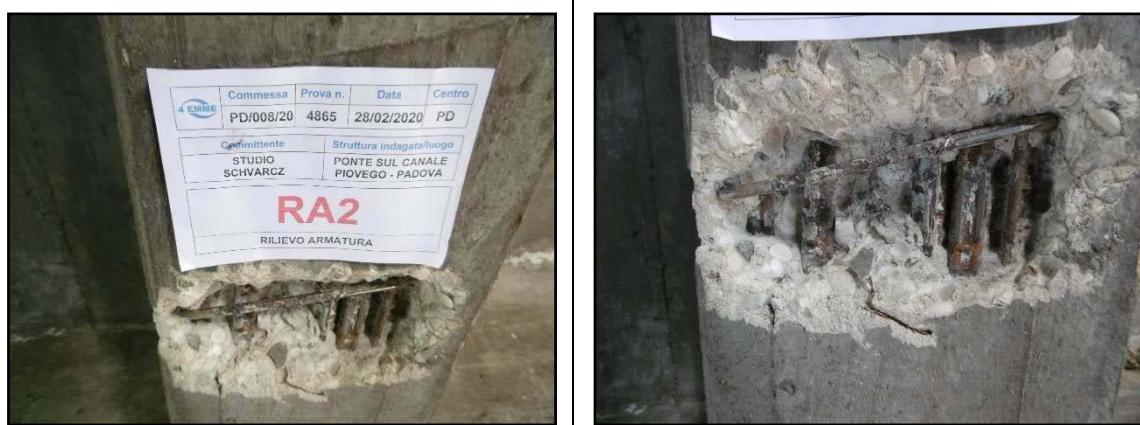
RA2**3^ TRAVE DA MONTE - CAMPATA CENTRALE**

Dimensioni (b x h)		Rivestimento		Schema sezione
32 X 60 cm		Non presente		
Diametro armat. misurato		Diametro staffe misurato		
"croci" Ø 26 mm		Ø 10 t.l.		
Lato rif.	Copriferro armatura mm	Copriferro staffe mm	Passo staffe cm	
Estrad.	N.R.	N.R.		
Ovest	31 ÷ 38	19 ÷ 26		15 ÷ 16
Est	37 ÷ 43	26 ÷ 31		
Intrad.	35 ÷ 53	22 ÷ 25

**Prospetto trave (visibili i ferri che piegano verso l'appoggio)**

NOTA: la scarifica è stata effettuata a 60 cm dall'appoggio.

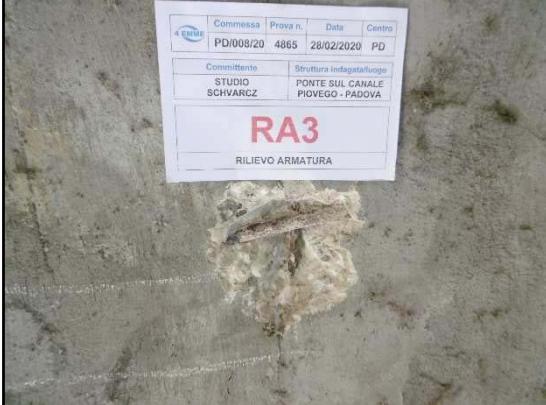
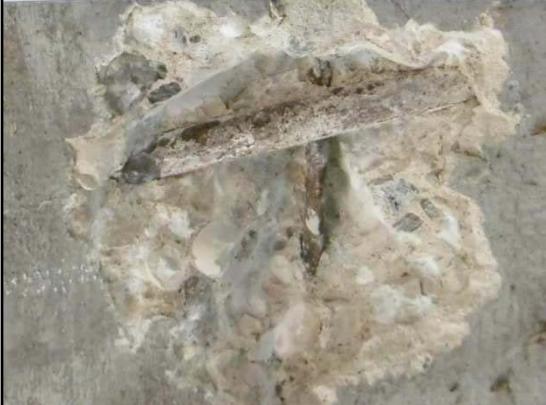
SOLETTA - CAMPATA CENTRALE					RA3																											
Spessore cm	Lato indagato rif.	Armatura rif.	Diametro mm	Copriferro mm	Passo cm																											
20 cm compresa cappa	Intradosso	Longitudinale	Ø 8 t.l.	26 ÷ 28	20 ÷ 34																											
		Trasversale	Ø 16 t.l.	12 ÷ 15	15 ÷ 24																											
Documentazione fotografica

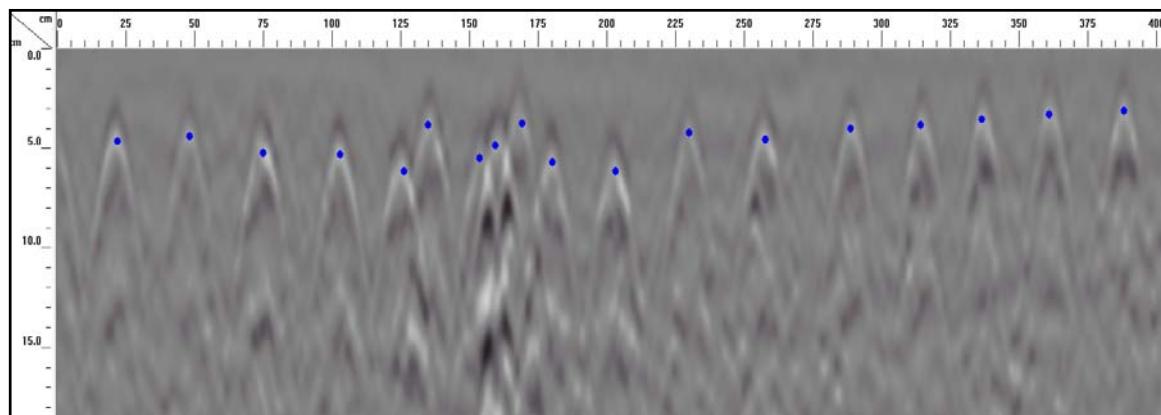
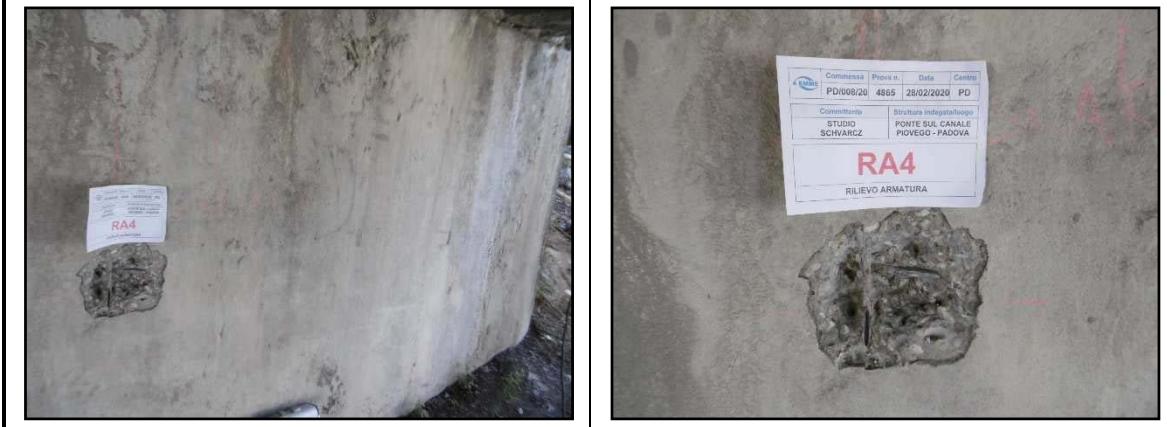
RA4**SPALLA 1 – DA DX OROGRAFICO**

Spessore cm	Lato indagato rif.	Armatura rif.	Diametro mm	Copriferro mm	Passo cm
N.R.	Nord	Verticale	Ø 10 t.l.	31 ÷ 51	25 ÷ 27
		Orizzontale	Ø 10 t.l.	43 ÷ 64	24 ÷ 30

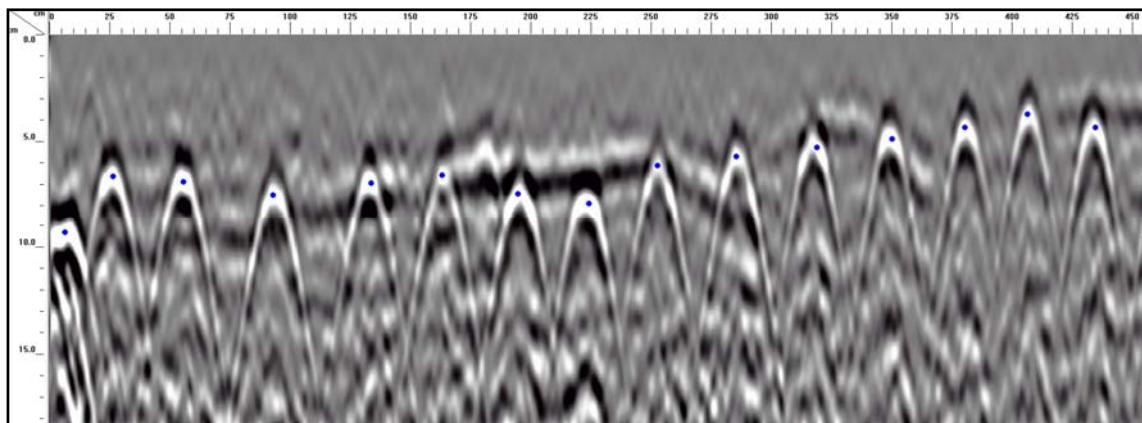
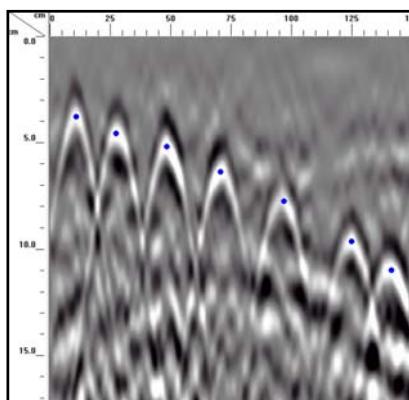
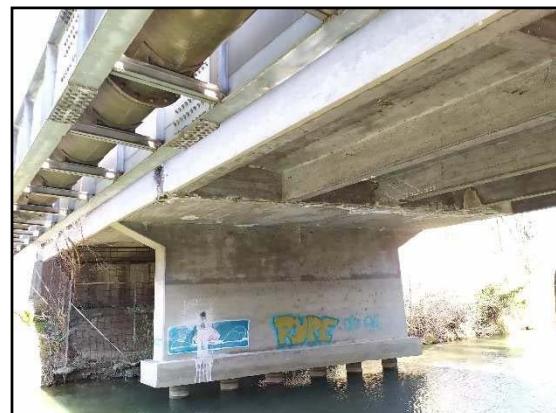
RA5
PILA 2 – DA DX OROGRAFICO

Spessore cm	Lato indagato rif.	Armatura rif.	Diametro mm	Copriferro mm	Passo cm
60 cm	Sud	Verticale	Ø 16 (stimato)	39 ÷ 93	27 ÷ 31
		Orizzontale	Ø 10 (stimato)	27 ÷ 80	20 ÷ 24

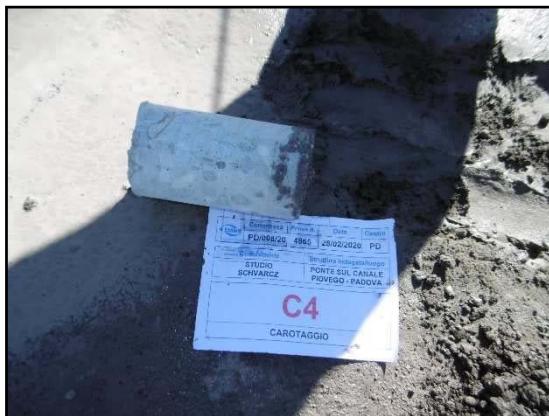
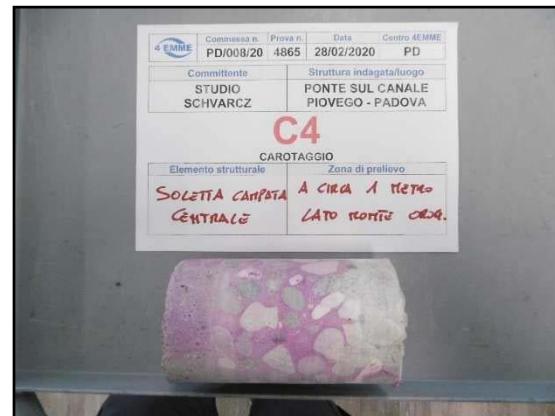
SOLETTA - CAMPATA CENTRALE
C4

Prov. n.	Elemento indagato n.	Carbonataz. mm	Rapp. di snellezza H/Ø	Resistenza cilindrica R_{cil} MPa	Diametro inerte massimo mm
C1	Pila 1 - da dx orografico	38 ÷ 55	1/1	20,0	28
C2	Pila 2 - da dx orografico	52 ÷ 62	1/1	17,8	32
C3	2^ trave da monte - campata centrale	33 ÷ 40	1/1	39,8	40
C4	Soletta - campata centrale	0	1/1	64,9	32
C5	Spalla 1 - da dx orografico	23 ÷ 47	1/1	11,6	34
C6	Trave di bordo da monte - prima campata	21 ÷ 32	1/1	35,1	30

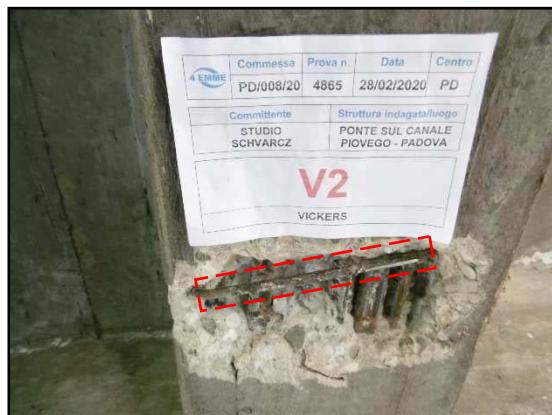
3^a TRAVE DA MONTE - CAMPATA CENTRALE**V2**

3^ TRAVE DA MONTE - CAMPATA CENTRALE								V2
Zona d'indagine								
Armatura principale								
Durezza Hv misurata								
288	290	286	291	289	287	284		
285	287	290	288	292	286	288		
Durezza Hv media				Brinnel Br				
288				274				
Resistenza a trazione Rt								
913,1 MPa

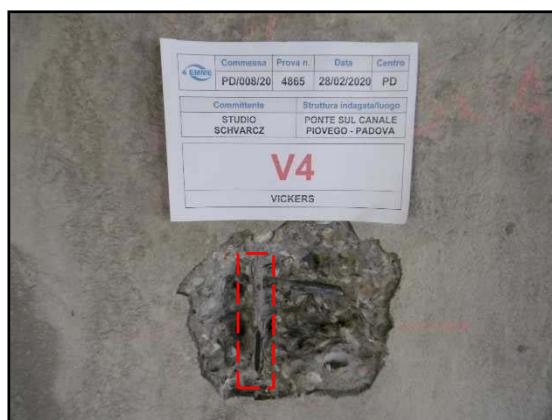
SPALLA 1 – DA DX OROGRAFICO								V4
								Zona d'indagine
								Armatura orizzontale
147	150	148	145	153	150	148		Durezza Hv misurata
147	151	149	146	152	146	149		
Durezza Hv media				Brinnel Br				
149				141				
Resistenza a trazione Rt								
473,1 MPa

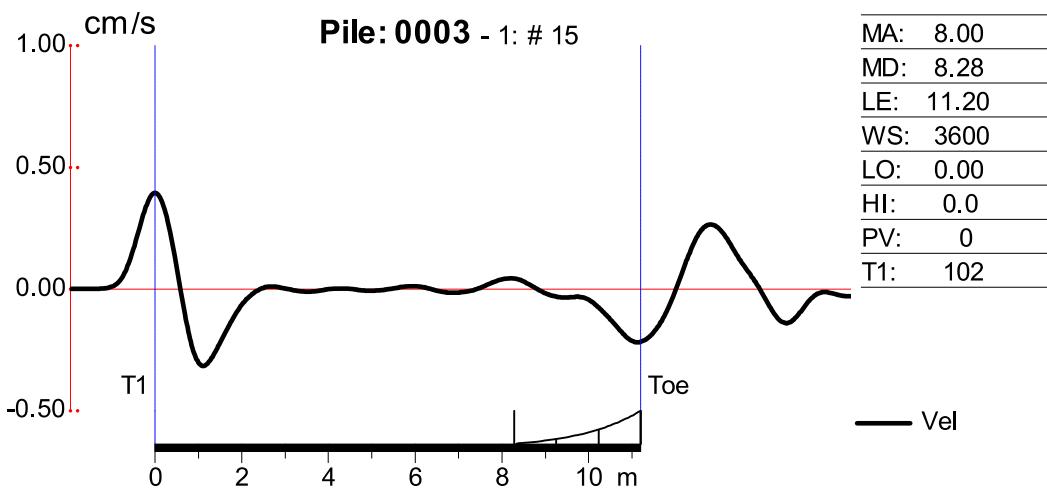
PILA LATO SX OROGRAFICO**PIT3**

Note: si evidenzia sul palo 3 e sul palo 4 una riflessione per probabile variazione stratigrafica a circa 8 metri dalla quota di battuta e registrazione con l'accelerometro.
