PROGETTAZIONE DEFINITIVA DELLA NUOVA LINEA TRAMVIARIA NELLA CITTÀ DI PADOVA SIR 3

INDAGINI STRUTTURALI SUL PONTE S.OMIZZOLO SUL PIOVEGO

Fascicolo delle indagini in situ con loro ubicazione e report delle indagini

ESECUZIONE DI VERIFICHE STRUTTURALI PRELIMINARI PONTE S.OMIZZOLO

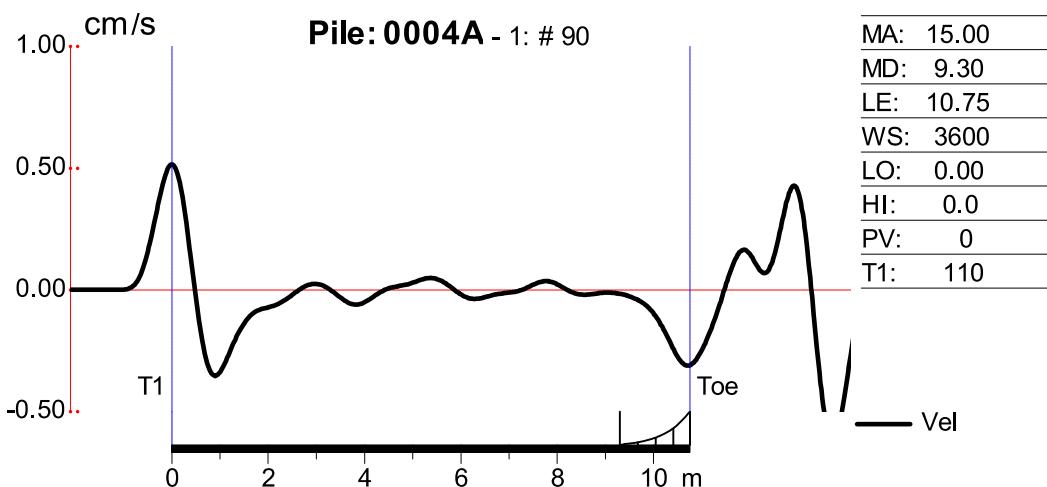
**PILA LATO SX OROGRAFICO****PIT4**

Note: si evidenzia sul palo 3 e sul palo 4 una riflessione per probabile variazione stratigrafica a circa 8 metri dalla quota di battuta e registrazione con l'accelerometro.

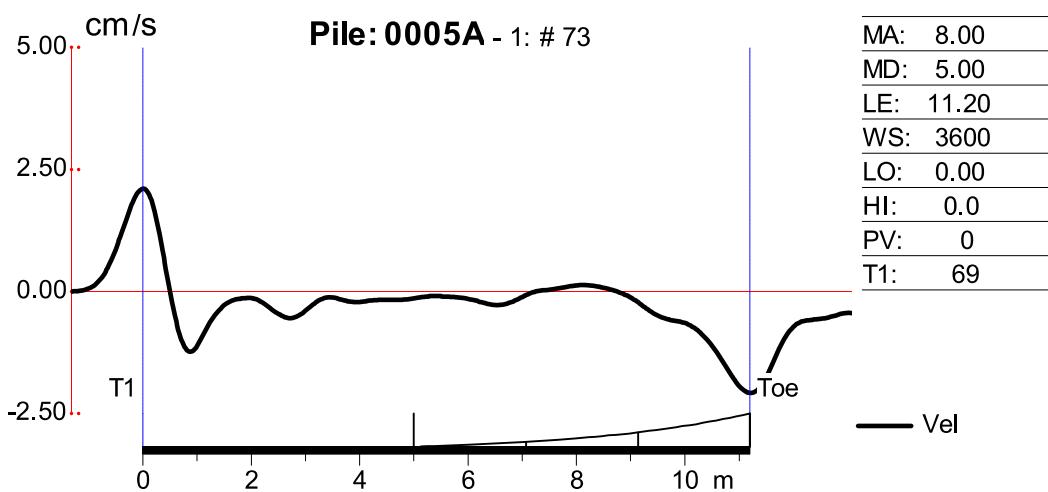
PILA LATO DX OROGRAFICO**PIT5**

Note: si evidenzia sul palo 5 una riflessione per probabile variazione stratigrafica a circa 6,7 metri dalla quota di battuta e registrazione con l'accelerometro.
