RECUPERO STRUTTURALE DEL PONTE PALEOCAPA

N° Progetto Nome file Data Settembre 2019	CUP H97H18002200004 LLPP OPI 2019/40	Elaborato 1 Relazione Tecnica
Progettisti	Rup Ing. Loris Andrea Ragona	Capo Settore Ing. Massimo Benvenuti

Relazione tecnico-descrittiva

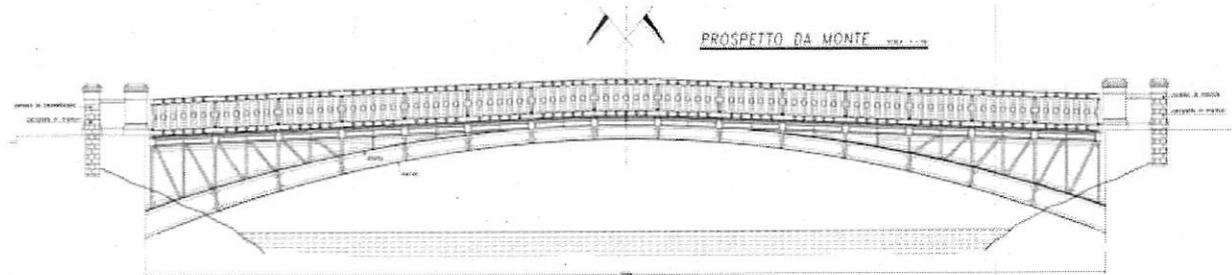
Il manufatto realizzato alla fine del XIX secolo ha una lunghezza netta delle arcate di 30,84 m ed una larghezza complessiva di 7,90 divisa da 6 arcate in acciaio con un interasse di 1,58 m.

Gli archi a sesto ribassato hanno una luce nel punto di colmo di 2,50/3,00 m sul livello del fiume e sono composti da più profili in acciaio uniti mediante chiodatura.

fig. 1 - Prospetto di progetto

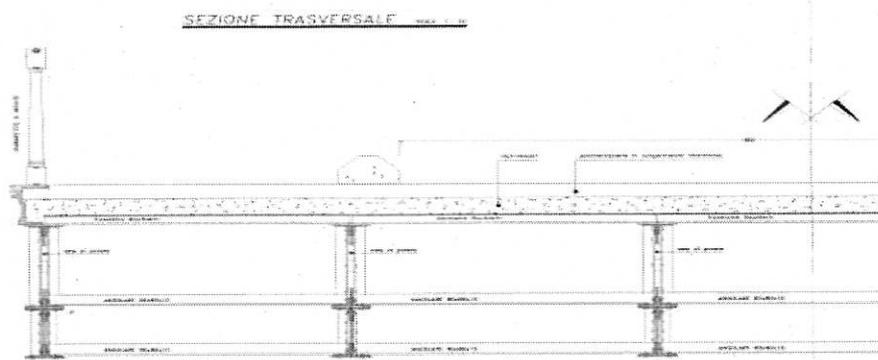
L'impalcato è composto da longherine tipo "Wautherin" appoggiate alle arcate e poste a sostegno della soprastante massicciata stradale costituita da uno strato di tout-venant e da una cappa in conglomerato bituminoso.

fig. 2 - Sezione longitudinale di progetto
