COMUNE DI PADOVA

Programma di interventi per la sostituzione e il potenziamento della segnaletica verticale prioritaria

Potenziamento della segnaletica per la sicurezza stradale – Zona Nord

N° Progetto 017-001 nome file aprile 2025	ALBERTO MARESCOTTI Comune di Padova 31.10.2025 13:09:03 GMT+01:00 LLPP OPI2025/017-001	Elaborato **02** SCHEDE INTERVENTI VERTICALE NORD

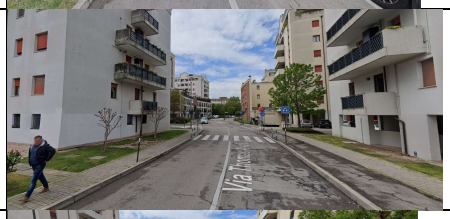
73	Via Thomas Alva Edison, incrocio Via Enrico Forlanini		Rimuovere segnaletica “preavviso di fermarsi e dare precedenza” con “stop 50 m”

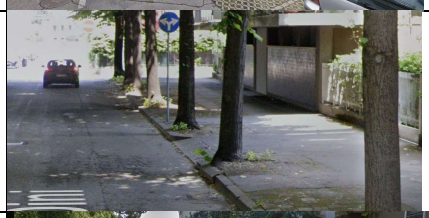
76	Via Enrico Fermi, incrocio Via Ulisse Dini	Figura II 74 Art.120, Modello II 5 Art.83 (5/a1)	Sostituire segnaletica “divieto di sosta” e pannello integrativo “inizio”	
77	Via Enrico Fermi	Figura II 92/a Art.122	Sostituire segnaletica “pista ciclabile contigua al marciapiede”

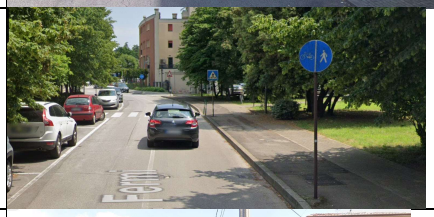
78	Via Ulisse Dini, incrocio Via Enrico Fermi	Figura II 292 Art.133	Sostituire toponomastica esistente con nuovo palo dritto h 330 cm in ferro e nuovo cartello in estruso bifacciale “segnale nome-strada” (via e. fermi)	
79	Via Ulisse Dini (fine, verso Via Pelosa)	Figura II 292 Art.133	Rimuovere palo senza cartello, sostituire toponomastiche esistenti con nuovo palo dritto h 330 cm in ferro e 2 nuovi cartelli in estruso bifacciale “segnale nome-strada” (via Pelosa e via u. Dini)

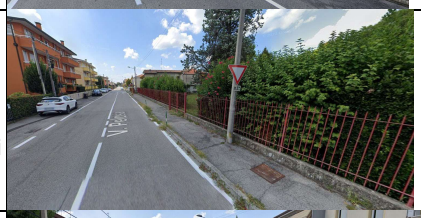
93	Via Pelosa, incrocio Via Enrico Tazzoli	Figura II 47 Art.116	Sostituire cartello “senso vietato”	
94	Via Enrico Tazzoli		Raddrizzare 4 pali con cartelli	
95	Via Enrico Tazzoli, altezza civ. 29		Rimuovere presegnalazione “bambini”	
96	Via Enrico Tazzoli, incrocio Via Nicolò Tartaglia	Figura II 292 Art.133, Figura II 60/ a Art.117, Figura II 37 Art.107	Sostituire toponomastica esistente con nuovo palo dritto h 330 cm in ferro e nuovo cartello in estruso bifacciale “segnale nome-strada” (via n. Tartaglia), sostituire segnaletica “transito vietato ai veicoli di massa a pieno carico superiore a 3,5 tonnellate”, sostituire “fermarsi e dare precedenza”, rimozione segnaetica “preavviso di fermarsi e dare precedenza”

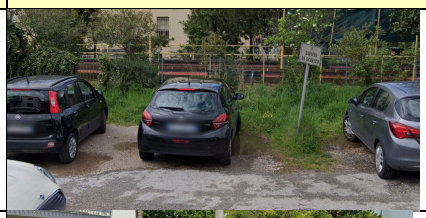
98	Via Amedeo Avogadro, incrocio Via delle Cave	Figura II 292 Art.133, Figura II 74 Art.120	Sostituire toponomastica esistente con nuovo palo dritto h 330 cm in ferro e nuovo cartello in estruso bifacciale “segnale nome-strada” (via a. Avogadro), sostituire cartello “divieto di sosta”	
99	Via Nicolò Tartaglia, incrocio Via delle Cave	Figura II 292 Art.133, Figura II 47 Art.116,	Sostituire toponomastica esistente con nuovo palo dritto h 330 cm in ferro e nuovo cartello in estruso bifacciale “segnale nome-strada” (via n. Tartaglia), sostituire 2 segnaletiche “senso vietato”, sostituire segnaletica “divieto di sosta”

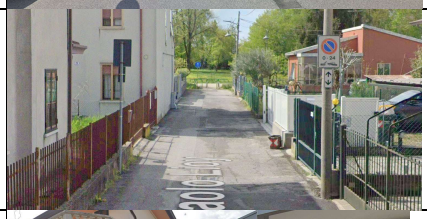
102	Via Giuseppe Lorenzioni	Figura II 74 Art.120	Sostituire segnaletica “divieto di sosta”	
103	Via Pelosa		Sostituire 3 specchi Ø 90 cm, raddrizzare 8 pali con cartelli	
104	Via Sette Martiri	Figura II 303 Art.135	Sostituire 2 segnaletiche “attraversamento pedonale” (estruso)

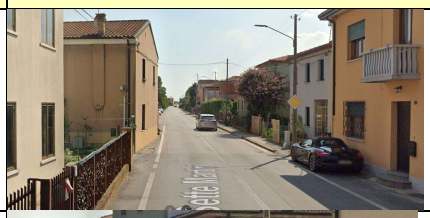
106	Via Sette Martiri, incrocio Via Chiesanuova	Figura II 50 Art.116	Sostituire segnaletica “limite massimo di velocità 40 km/h” (nuovo palo a collo d’oca)	
107	Via Ascanio Sobrero	Figura II 309 Art.135, Figura II 292 Art.133	Sostituire segnaletica “strada senza uscita”, sostituire toponomastica esistente con nuovo palo dritto h 330 cm in ferro e nuovo cartello in estruso bifacciale “segnale nome-strada” (via a. sobrero)

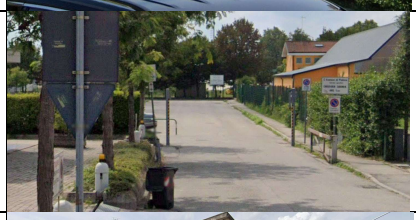
110	Via Chiesanuova (Parco Brentelle)	Figura 79	Sostituire segnaletica “divieto di sosta zona rimozione coatta”

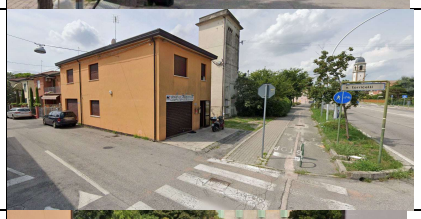
112	Via Evangelista Torricelli	Figura II 36 Art.106	Sostituire 2 segnaletiche “dare precedenza”

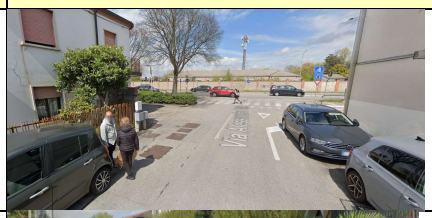
114	Via Alessandro Volta		Raddrizzare 4 pali con cartelli

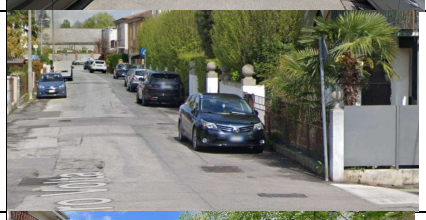
115	Via Cesare Lombroso	Figura 79	Sostituire 3 segnaletiche “divieto di sosta zona rimozione coatta”

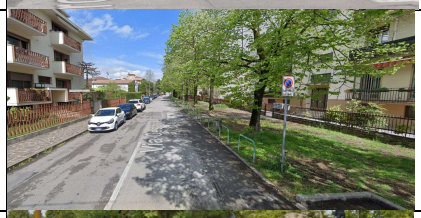
116	Via Cesare Lombroso	Figura II 292 Art.133, Figura II 309 Art.135	Sostituire toponomastica esistente con nuovo palo dritto h 330 cm in ferro e nuovo cartello in estruso bifacciale “segnale nome-strada” (via c. lombroso), sostituire segnaletica “strada senza uscita”

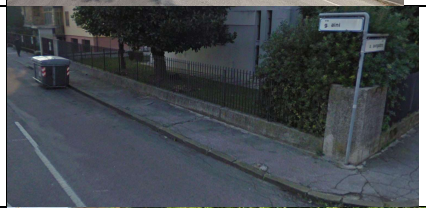
118	Via Geminiano Montanari	Figura II 303 Art.135	Sostituire 2 segnaletiche “attraversamento pedonale” (estruso)	
119	Via Geminiano Montanari	Figura II 303 Art.135	Installare 2 nuove segnaletiche “attraversamento pedonale” (estruso), raddrizzare 4 pali con cartelli	
120	Via Giovanni Aldini		Raddrizzare palo toponomastica (via g. aldini), sostituire 6 paletti verdi e raddrizzare 8 paletti verdi (in Via Giuseppe Ravizza)

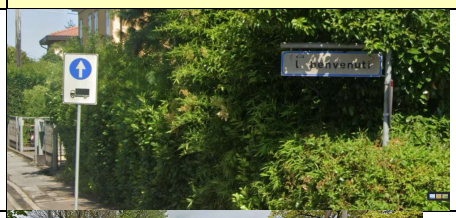
122	Via Augusto Righi	Figura 79	Sostituire 4 segnaletiche “divieto di sosta zona rimozione coatta” e pannelli integrativi, raddrizzare 4 pali con cartelli	
123	Via Andrea Maria Ampere		Raddrizzare 4 pali con cartelli	
124	Via Chiesanuova (Cinema Esperia)		Raddrizzare 3 pali con cartelli, rimuovere presegnalazione “bambini” su palo in cls	
125	Via Giuseppe Toaldo		Rimuovere segnaletica “divieto di transito eccetto …” (a inizio strada), raddrizzare 4 pali con cartelli

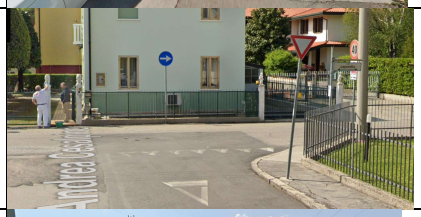
148	Via Andrea Cesalpino, incrocio Via Caporello	Figura II 36 Art.106	Sostituire segnaletica “dare precedenza”, raddrizzare 4 pali con cartelli

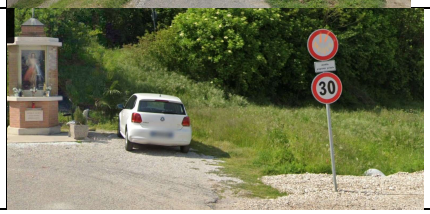
151	Lungargine Giovanni Enrico Fabre	Figura II 82/b Art.122	Sostituire segnaletica “passaggio obbligatorio a destra”, raddrizzare 6 pali con cartelli, pulire 2 cartelli	
152	Via Erofilo	Figura II 46 Art.116	Sostituire cartello “divieto di transito”, raddrizzare 4 pali con cartelli

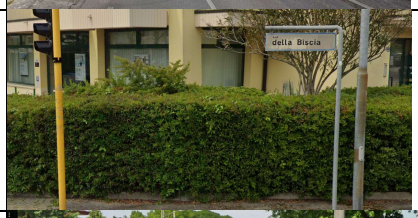
ZONA NORD – Interventi di Segnaletica Verticale – Rilievo del 21/01/2025				
	Ubicazione (v. tavola)	**Segnale**	**Intervento**	**Foto**
169	Via Montà		Rimuovere cartello presegnalazione “bambini”	
170	Via Montà		Rimuovere presegnalazione “semaforo”	
171	Via della Biscia, incrocio Via Montà	Figura II 292 Art.133	Sostituire toponomastica esistente con nuovo palo dritto h 330 cm in ferro e nuovo cartello in estruso bifacciale “segnale nome-strada” (via della Biscia)

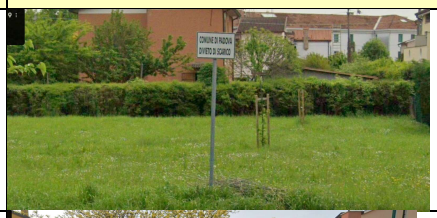
178	Via Agostino Contarello	Figura II 303 Art.135, Figura II 324 Art.135	Installare 1 segnaletica “attraversamento pedonale” + “attraversamento ciclabile” (scatolari)	
179	via Bruno Brunelli Bonetti	Figura II 303 Art.135	Rimuovere segnaletica “divieto di scarico”, sostituire segnaletica “attraversamento pedonale”	
180	Via Luigi Stefanini	Figura II 323/a Art.135, Figura II 2 Art.85, Figura II 472	Sostituire segnaletica “zona a velocità limitata” 40 km/h, sostituire segnaletica “dosso” e pannello integrativo “serie”, sostituire pannello bombato giallo “delineatore speciale di ostacolo”, rimuovere presegnalazione “circolazione rotatoria”	
181	Via Giuseppe Gola		Rimuovere segnaletica “preavviso di dare precedenza”, raddrizzare 2 pali con cartelli, pulire 2 cartelli

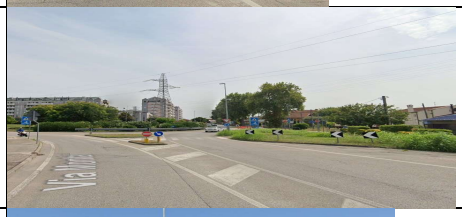
190	Via Vittorio Benussi	Figura II 83 Art.122	Sostituire segnaletica “passaggi consentiti”	
191	Via Cesare Mussatti, altezza supermercato Alì	Figura II 79/a Art.120	Sostituire 3 segnaletiche “sosta consentita a particolari categorie”, raddrizzare 4 pali con cartelli

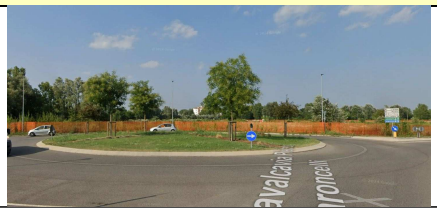
829	Via Pietro Maroncelli		Raddrizzare 4 pali con cartelli	
830	Via Pietro Maroncelli (rotatoria)	Figura II 472, Figura II 82/b Art.122, Figura II 36 Art.106, Figura II 83 Art.122	Sostituire 5 pannelli bombati gialli “delineatore speciale di ostacolo”, sostituire 3 cartelli “passaggio obbligatorio a destra”, sostituire 2 segnaletiche “dare precedenza”, sostituire segnaletica “passaggi consentiti”	
831	Via Pietro Maroncelli, rotatoria Via Orlando Galante		Rimuovere segnaletica “direzione obbligatoria a destra”, raddrizzare 4 pali con cartelli

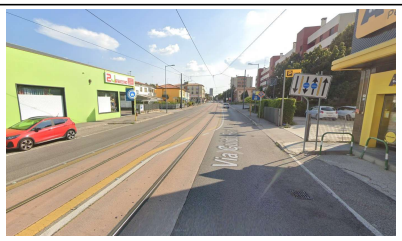
1139 c	via Reni		Attraversamento pedonale da abbassare	
1139 d	via Reni/via Bordone	Figura II 292 Art.133	Rifare toponomastica in estruso per via Reni e via Bordone con palo a bandiera.	
1140	via Tiziano Aspetti angolo via Zanchi	Figura II 292 Art.133;Figura II 81/b Art.122; Figura II 303 Art.135	Un palo a bandiera nuovo con toponomastica in estruso, sostituire direzioni consentite diritto e destra. Togliere cartello bambini e mettere due attraversamenti pedonali in estruso bifacciale con pali nuovo nei pressi della fermata San Carlo del tram.

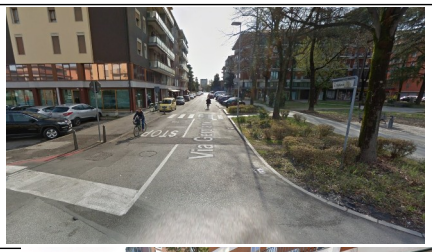
1161 b	via Induno		Togliere un “parcheggio “ 60 minuti con palo.	
1161 c	via Induno angolo via Segantini	Figura II 292 Art.133	Rimuovere il nome strada e metterlo da solo dall’altro lato della strada su nuovo palo. Togliere un palo con senso vietato.
