RESTAURO DELLE SALE DEL CAFFE' PEDROCCHI
SALA BIANCA, SALA ROSSINI, SALA EGIZIA, SALA RINASCIMENTALE, SALA GOTICA

PROGETTO ESECUTIVO
RESTITUZIONI GRAFICHE VETTORIALI

Analisi dei degradi della Sala Rossini APPR_30_RSS_Analisi

Pianta/Ipografia/Prospetto/Sezione Degradi

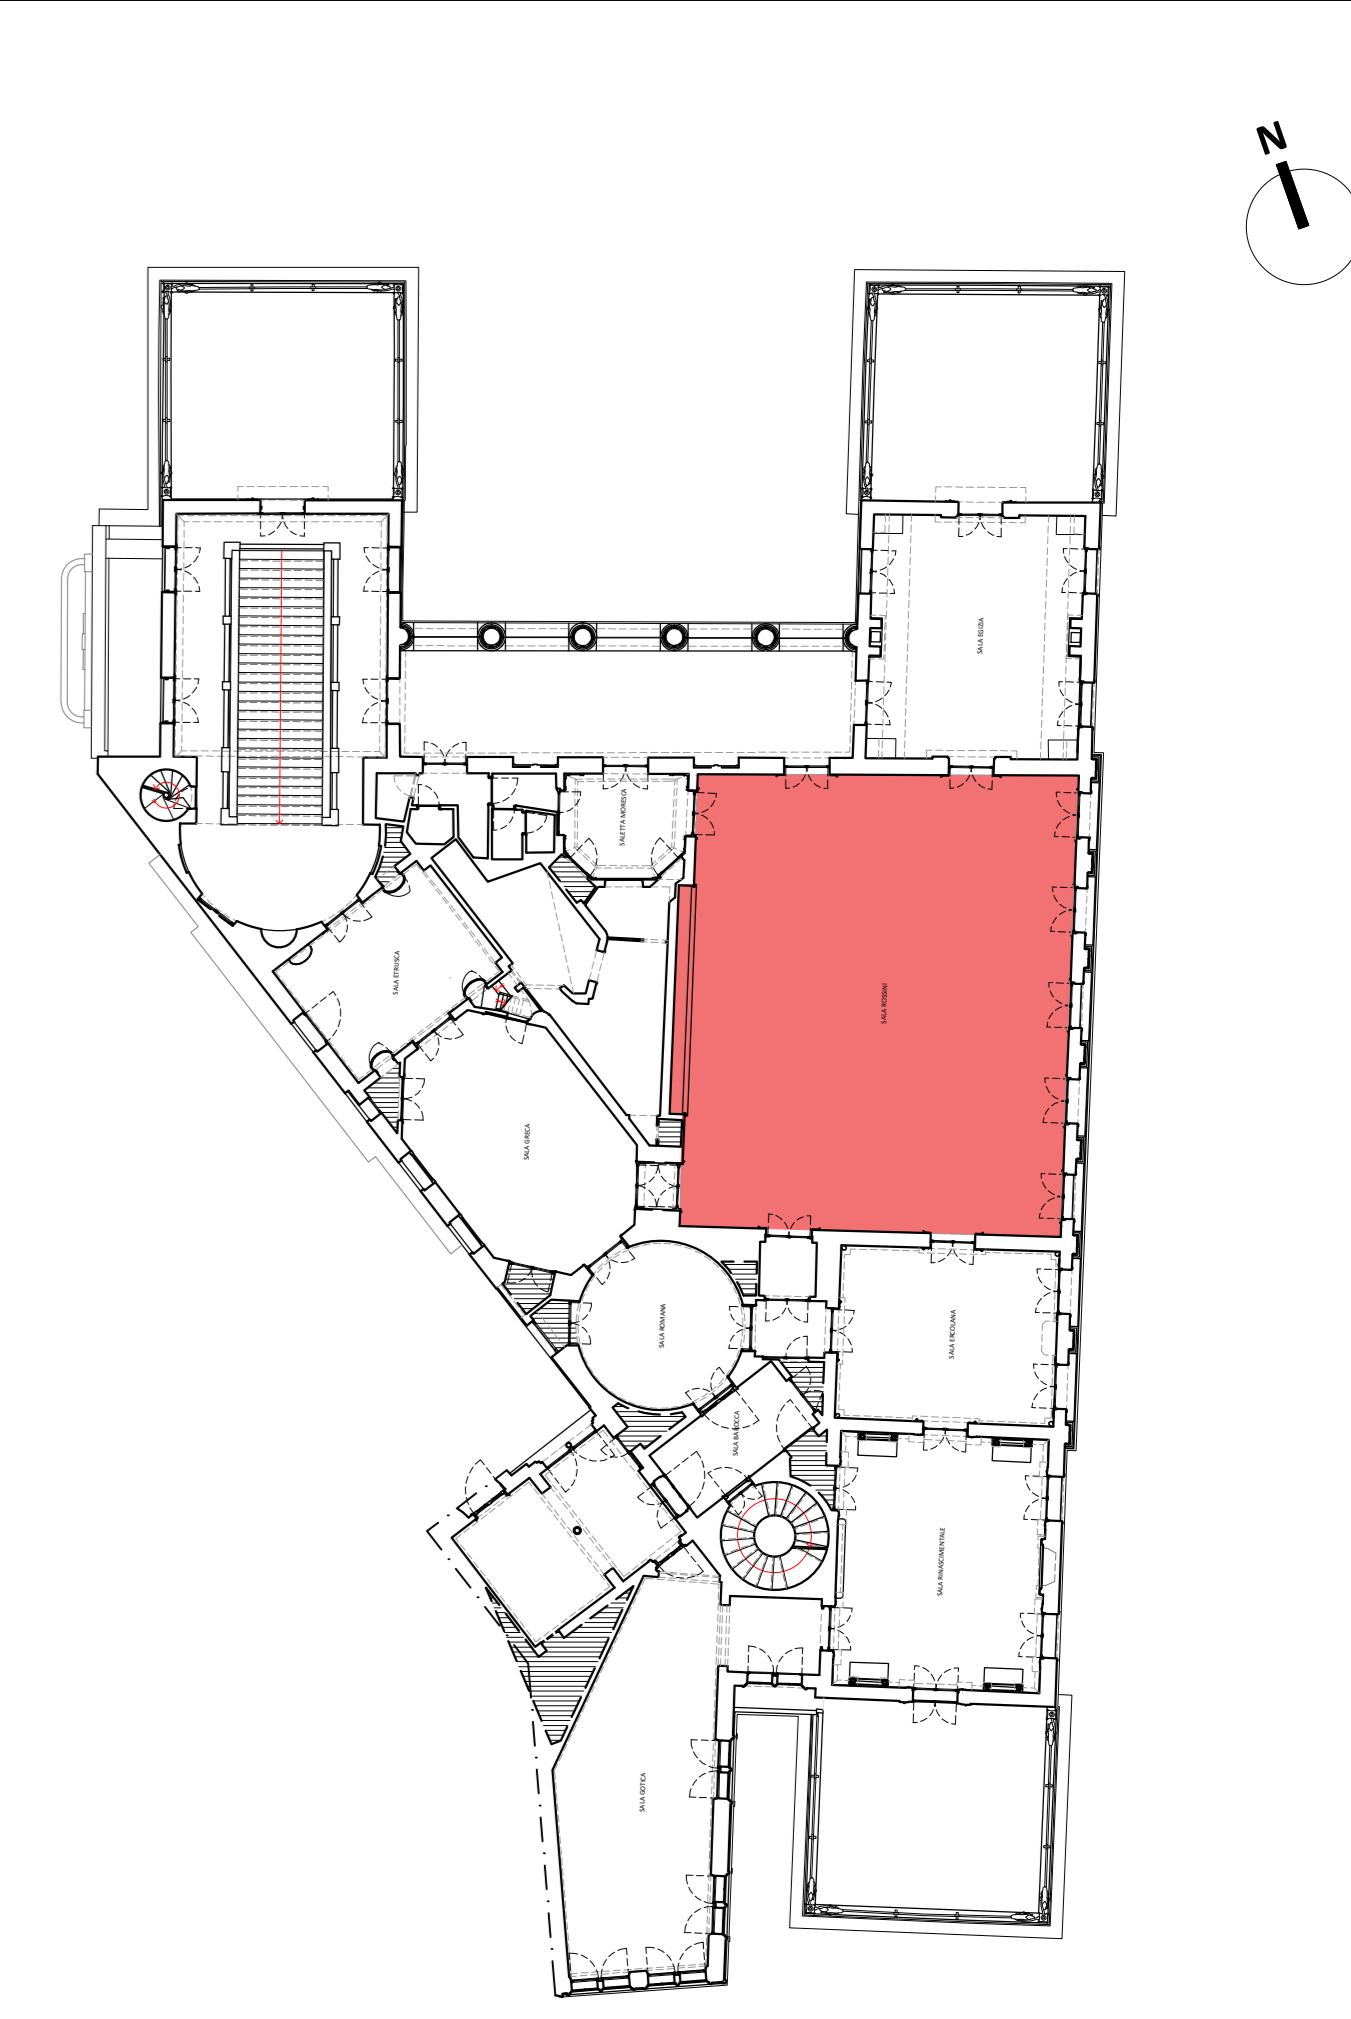
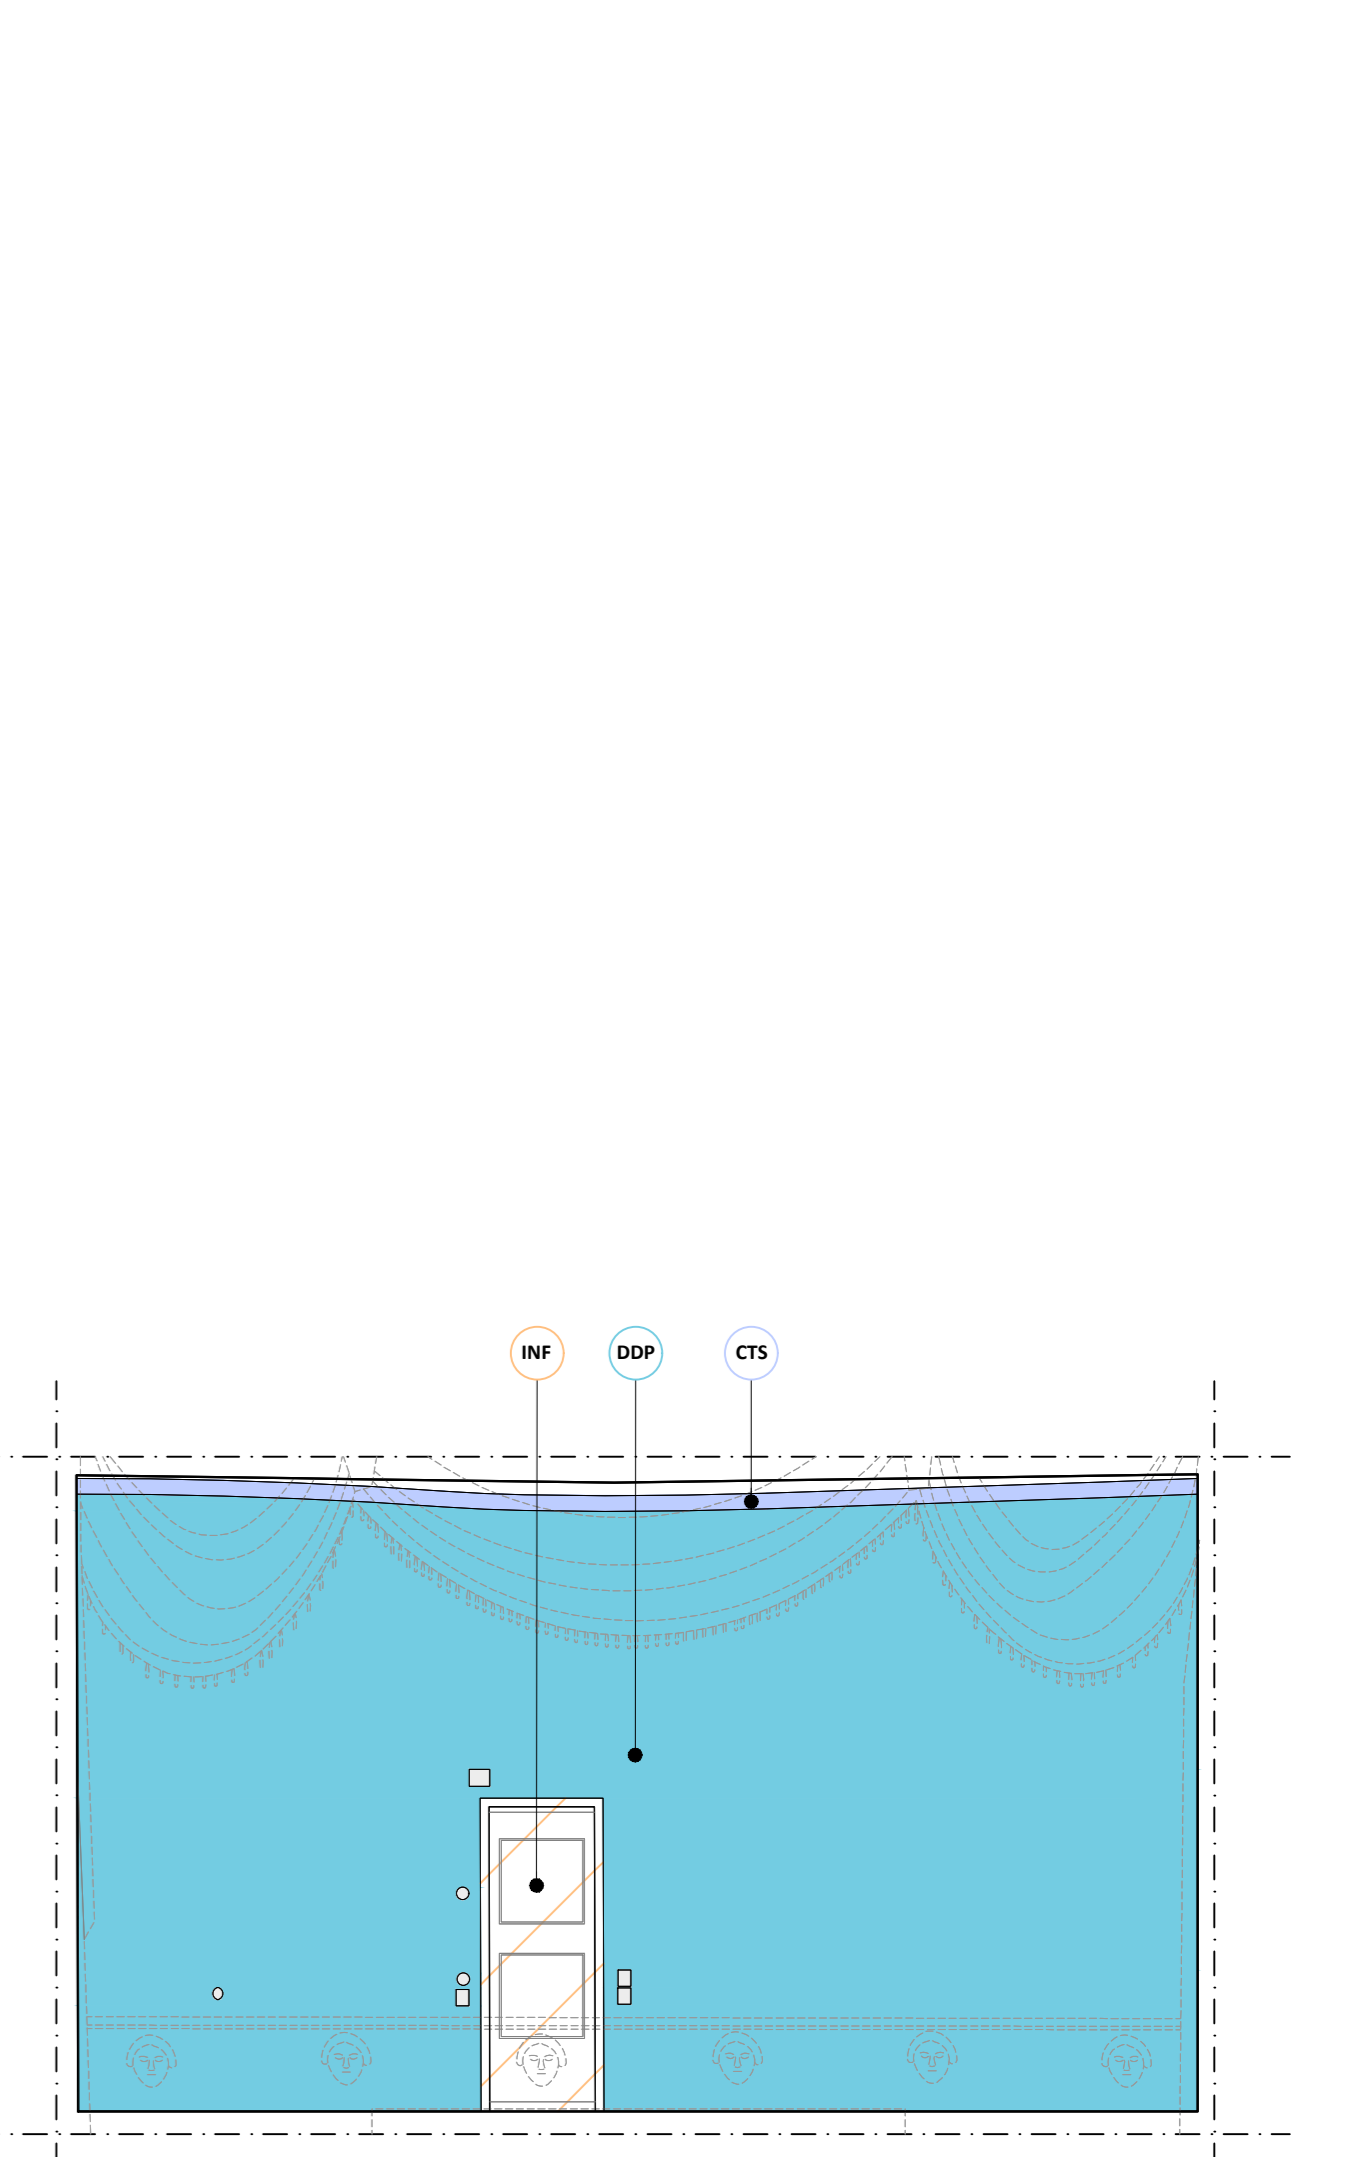
PROSPETTO OVEST - PALCHETTO

PALCO DELL'ORCHESTRA, CON PARAFETTO E FINTO SIPARIO - PPS

- DEPOSITO SUPERFICIALE INCORRENTE
- DEPOSITO SUPERFICIALE PARZIALMENTE COERENTE
- FRATTURAZIONE / FESSURAZIONE
- ESIGUIONE PELLOCCA PITTORICA
- DISCONNESSIONE ELEMENTI COSTITUTIVI
- LACUNA PELLOCCA PITTORICA
- DISTACCO PELLOCCA PITTORICA
