Relazione di intervento per selezione e manutenzione straordinaria degli alberi lungo la scarpata di via San Marco (lato villa Italia)

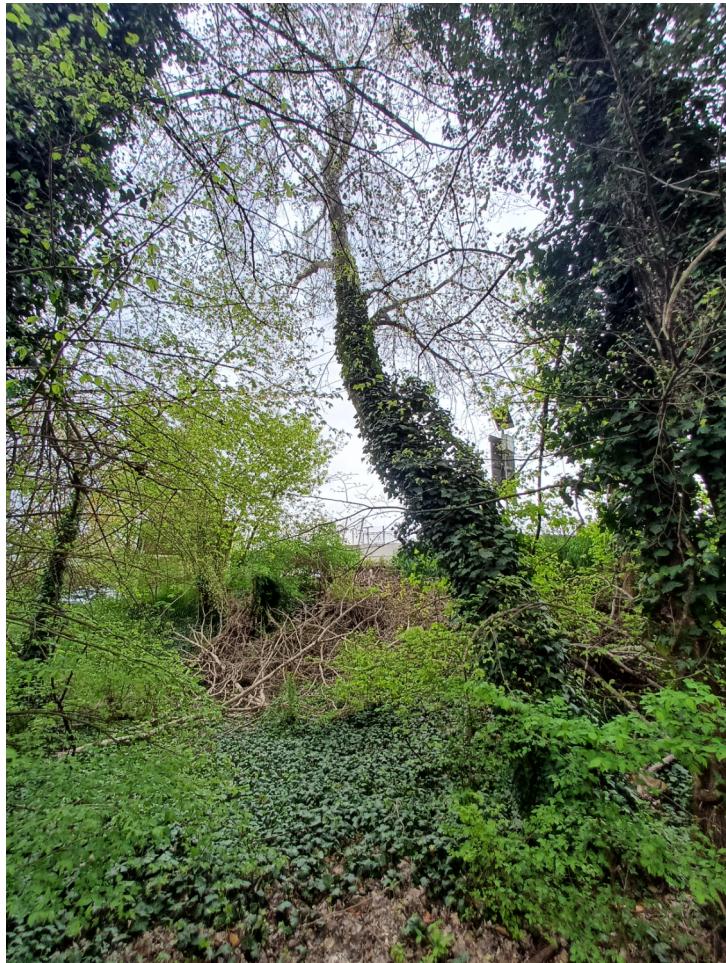
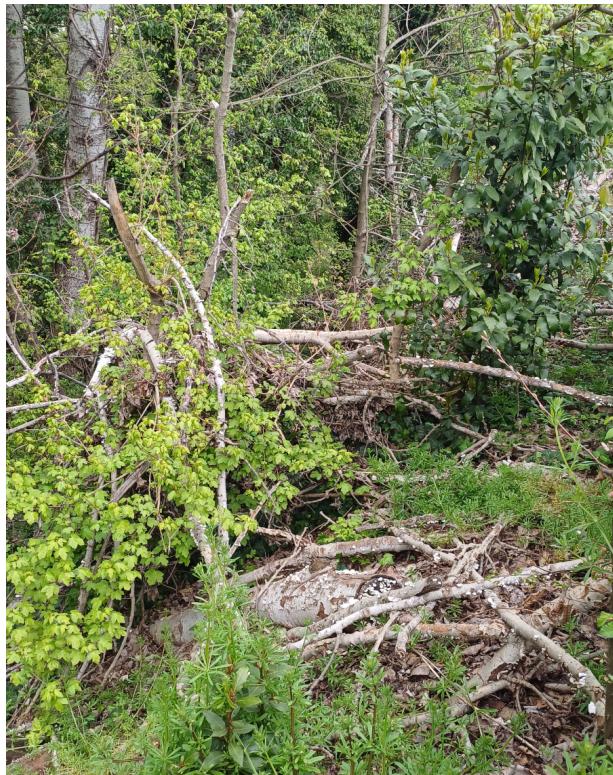
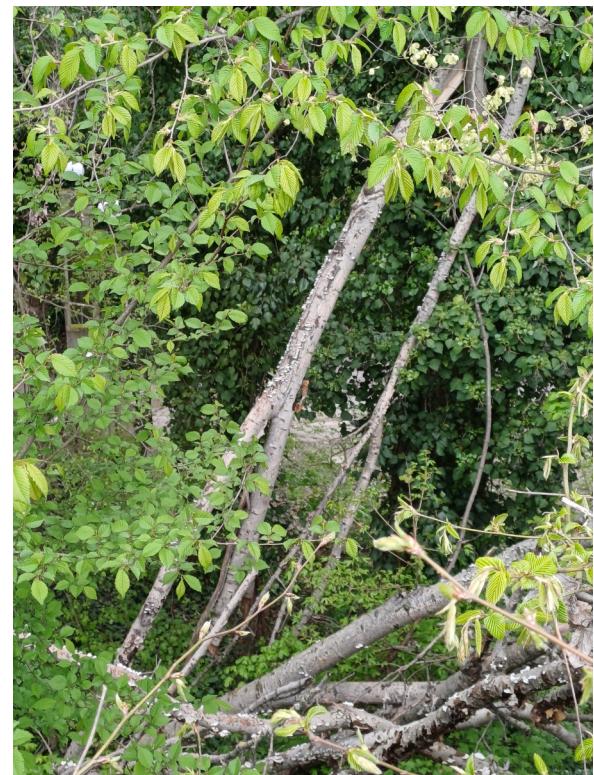
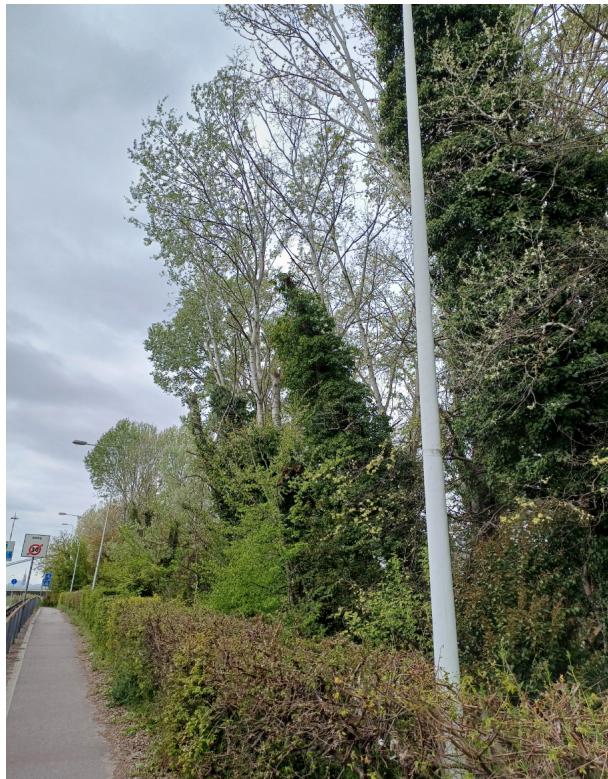
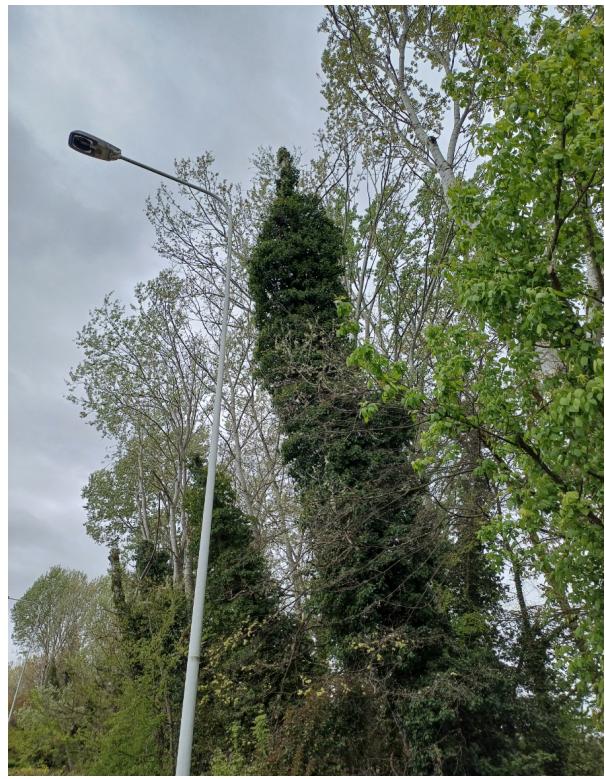
Di seguito, foto a carattere esemplificativo, ma non esaustivo, dello stato di fatto.

Le piante in oggetto sono cresciute spontanee lungo la scarpata e sulla parte piana più a valle dove è facile che stazioni l'acqua di accumulo dei forti eventi piovani anche per lunghi periodi e questo porta a fenomeni di marciumi radicali e/o a distacco della zolla radicale dal terreno con conseguente caduta della pianta intera (fenomeno già verificato).

Si ritiene dunque necessario cominciare ad eliminare in più fasi gli esemplari considerati più pericolosi ovvero quelli particolarmente deperienti, con diversi carpofori al colletto, sul fusto e sulle branche oppure eccessivamente inclinate verso la strada (si veda foto illustrative). Le piante in questione sono una quindicina di esemplari di *Populus alba* di altezza compresa tra 25 e i 35 m.

- garantire l'incolumità pubblica;
- garantire la stabilità delle scarpate;
- incrementare ed incentivare la biodiversità;
- provvedere al taglio degli alberi sbilanciati, o scalzati al piede, o in precarie condizioni fitosanitarie, o sovraccaricati da edera e vitalba, che incombono sulla sede stradale;
- provvedere alla potatura dei rami secchi e/o troppo vigorosi che si distendono verso la sede stradale.
